**AUTO N° 097**  
**(16 de febrero de 2022)**

**“POR MEDIO DEL CUAL SE REALIZA UN REQUERIMIENTO POR SEGUIMIENTO AMBIENTAL Y SE DICTAN OTRAS DISPOSICIONES”**

**3. VISITA DE SEGUIMIENTO.**

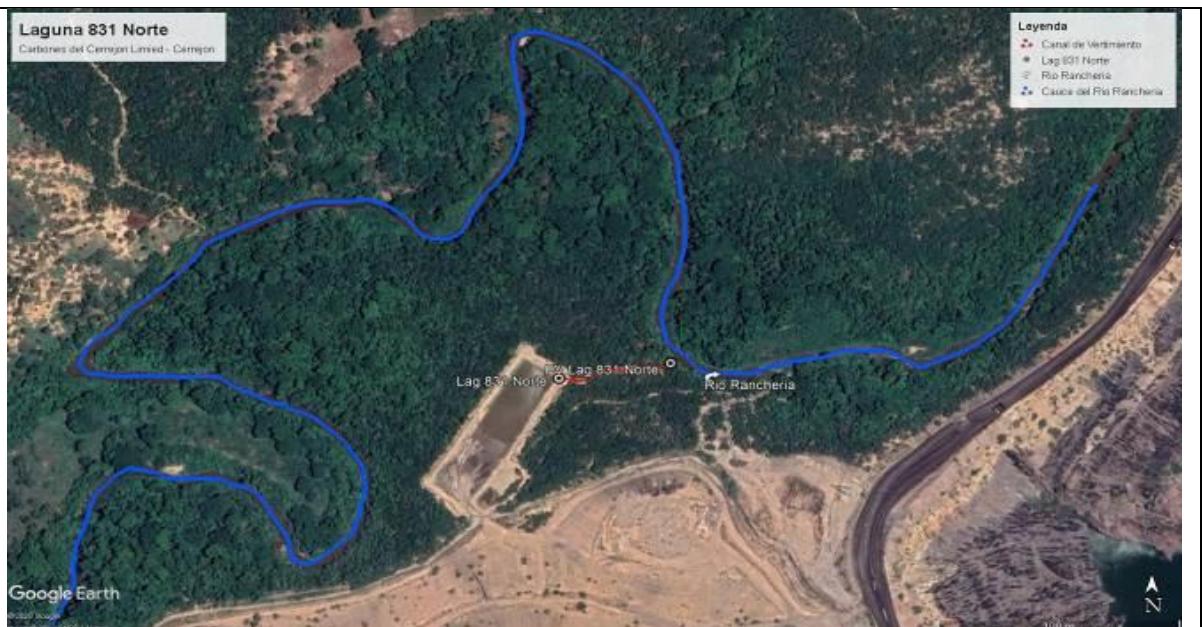
<b>Tema</b>	<b>Detalle</b>
Descripción general	<p>La Laguna 831 Norte está ubicada en las coordenadas geográficas Datum Magna Sirgas Latitud 11° 01' 32.7" N, Longitud 72° 43' 14.5" W, en la jurisdicción del municipio de Barrancas. Recibe las aguas del sumidero del tajo 831, estas aguas contienen sedimentos, cloruros y sulfatos por sus condiciones de extracción, las cuales son enviadas por tubería a esta laguna, también recibe las aguas del botadero 831, estas aguas también contienen sedimentos, cloruros y sulfatos debido al material estéril que es depositado en dicho botadero, se manifiesta que este botadero se encuentra rehabilitado por lo cual las aguas que provienen de él, son las aguas lluvias que caen directamente al suelo con cobertura vegetal, lo que disminuye las concentraciones de cloruros y sulfatos, esta laguna posee una configuración rectangular, con una profundidad promedio de 3 a 4 metros, de acuerdo al “Análisis de capacidad de los sistemas de tratamiento de Carbones de Cerrejón Limited”, además, de eso posee una capacidad de almacenamiento de aproximadamente 27.0000 m<sup>3</sup> de aguas.</p>

<p><b>Leyenda</b></p> <ul style="list-style-type: none"> <li>Canal de Vertimiento</li> <li>Lag 831 Norte</li> <li>Río Ranchería</li> <li>Cauce del Río Ranchería</li> </ul> <p>Imagen No. 1. Ubicación Geográfica de la Laguna 831 Norte. CARBONES DEL CERREJON LIMITED – CERREJON. COMPLEJO MINA. (Fuente: Google Earth 2019).</p>
Genera Vertimientos	<i>La Laguna 831 Norte, genera vertimiento en épocas de lluvias, sin embargo, en el momento de la visita no se encontraba realizando el vertimiento de sus aguas hacia el río Ranchería, debido a que las aguas de estas lagunas las estaban utilizando para el llenado de las torres del sistema de riego de material particulado de las vías internas de la mina.</i>
Medio receptor donde efectúa el vertimiento	<i>El medio receptor de los vertimientos realizados por la Laguna 831 Norte, es el Río Ranchería, establecido en las coordenadas geográficas Datum Magna Sirgas Latitud 11° 01' 36.8"" N, Longitud 72° 43' 07.9" W</i>

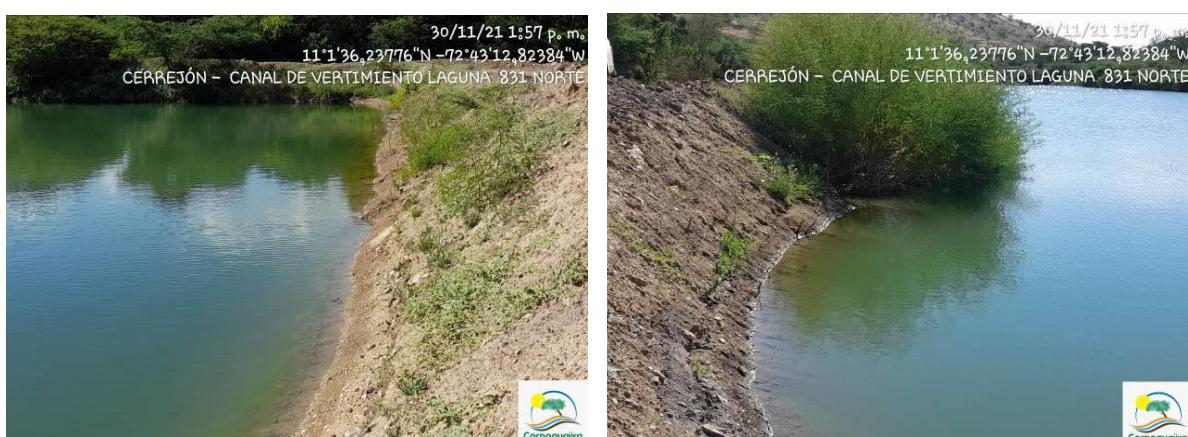
**Fotografías No. 1 y 2.** Estado de la Laguna 831 Norte. CARBONES DEL CERREJON LIMITED – CERREJON. COMPLEJO MINA. 30 de noviembre del 2021. (Fuente: CORPOGUAJIRA).

La laguna 831 Norte recibe las aguas provenientes del tajo 831 y de botadero 831. La laguna se observa en buenas condiciones, el agua abarca en promedio el 50% de su capacidad, en las paredes de sus taludes se observa crecimiento de vegetación, lo cual permite la llegada de la avifauna ofreciendo sitios de hábitat y refugio.

1. La Laguna 831 Norte y el canal de vertimiento hasta el punto donde se encuentra revestido no presenta alteraciones ambientales en el entorno y zonas aledañas a su infraestructura.

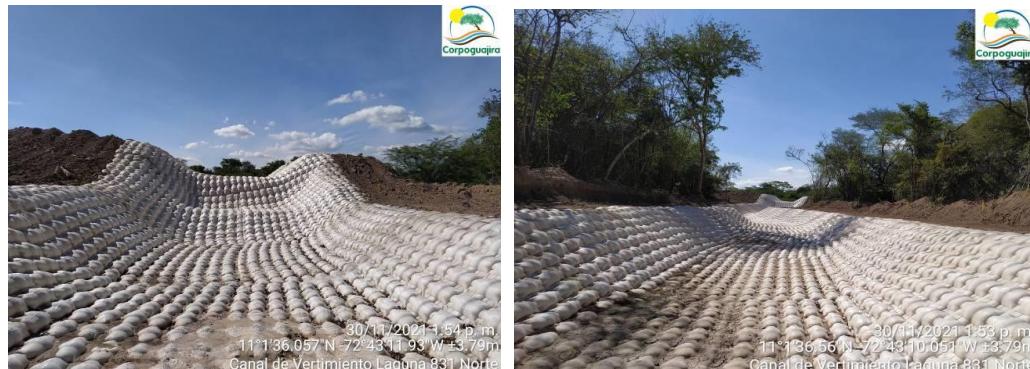
**Fotografías No. 3 y 4.** Canal de conducción del vertimiento Laguna 831 Norte con revestimiento. CARBONES DEL CERREJON LIMITED – CERREJON. COMPLEJO MINA. 30 de noviembre del 2021. (Fuente: CORPOQUAJIRA).

En el recorrido realizado por el canal del vertimiento de la laguna 831 Norte se evidenció que dicho canal se encuentra revestido hasta, faltando aproximadamente 20 metros antes de llegar punto de vertimientos autorizado en el río.

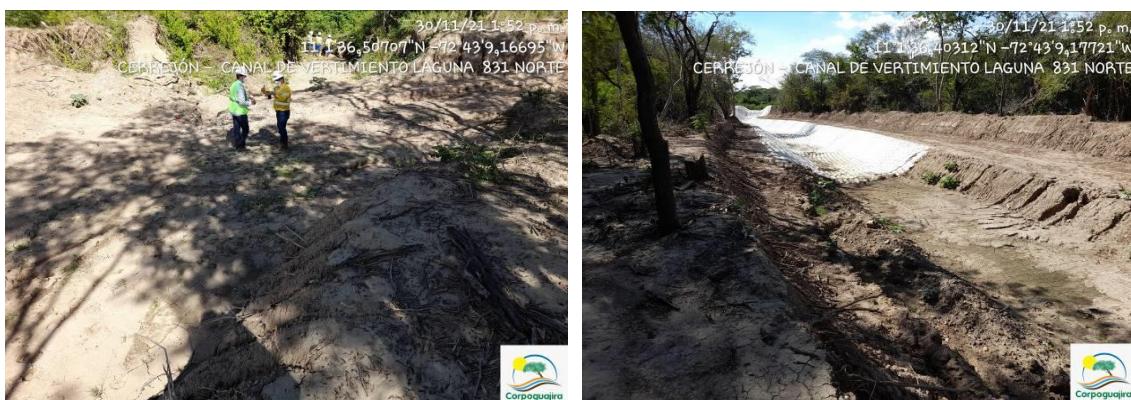
**Fotografías No. 5 y 6.** Canal de conducción del vertimiento Laguna 831 Norte sin revestimiento. CARBONES DEL CERREJON LIMITED – CERREJON. COMPLEJO MINA. 30 de noviembre del 2021. (Fuente: CORPOQUAJIRA).

Los acompañantes de la visita manifiestan que se encuentran realizando los estudios para que la infraestructura de este último tramo, donde se ubica la ronda protectora del río Ranchería, contemple condiciones paisajísticas acordes con el ambiente

2. El canal de vertimiento revestido e impermeabilizado con el material denominado Colchacreto no llega hasta el punto de vertimiento autorizado por CORPOGUAJIRA y establecido en la Resolución No. 1915 de 2018, generándose infiltración del ARnD y un vertimiento al suelo.

3. Se reitera que el canal no cuenta con la infraestructura de entrega del vertimiento al cuerpo de agua, teniendo en cuenta lo estipulado en el artículo 2.2.3.3.5.8 del Decreto 1076 de 2015.

1. Se reitera que CARBONES DEL CERREJON LIMIETD – CERREJON debe construir la infraestructura de entrega del vertimiento al cuerpo de agua como está estipulado en el numeral 14 del artículo 2.2.3.3.5.8 del Decreto 1076 de 2015.

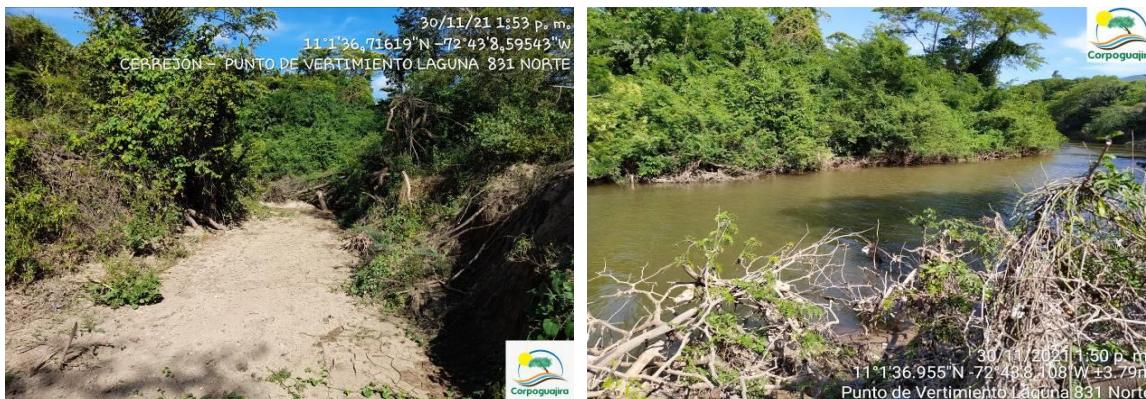
**Fotografías No. 7 y 8.** Punto de Vertimiento Laguna 831 Norte. CARBONES DEL CERREJON LIMITED – CERREJON. COMPLEJO MINA. 30 de noviembre del 2021. (Fuente: CORPOGUAJIRA).

En visita realizada en junio del 2021 se observó que el punto de vertimiento se encontraba un taponamiento por material vegetal, el cual, en la presente visita se reitera. Se requiere que retiren este material vegetal debido a que puede afectar el flujo del agua cuando llegue a este punto para ser vertido en aguas del cuerpo receptor o puede ocasionar represamientos de grandes masas de agua lo que puede conducir a desestabilizadas del talud del río, remoción en masa o fuerte erosión.

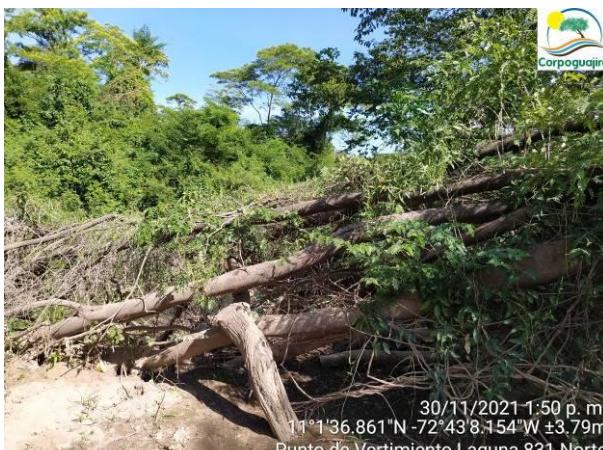
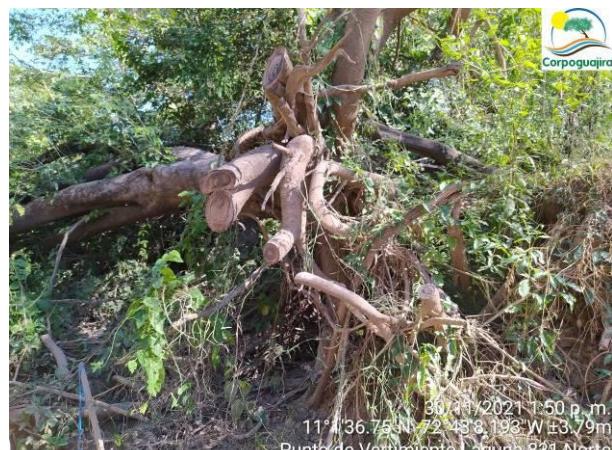
**Fotografías No. 9 y 10.** Taponamiento del Punto de Vertimiento Laguna 831 Norte. CARCARBONES DEL CERREJON LIMITED – CERREJON. COMPLEJO MINA. 30 de noviembre del 2021. (Fuente: CORPOGUAJIRA).

4. En el punto de entrega se evidenció un taponamiento con material vegetal, el cual puede provocar a remoción en masa de los taludes del canal ocasionando afectación al ecosistema de rivereño de la zona.

1. Atender inmediatamente la situación reseñada en el numeral 3.2.3., del informe de seguimiento que por medio del presente acto administrativo se acoge, concerniente al retiro del material vegetal debido a que puede afectar el flujo del agua cuando llegue a este punto para ser vertido en aguas del cuerpo receptor o puede ocasionar represamientos de grandes masas de agua, lo que puede conducir a desestabilizar el talud del río, remoción en masa o fuerte erosión.
2. Construir la infraestructura de entrega del vertimiento al cuerpo de agua como está estipulado en el numeral 14 del artículo 2.2.3.3.5.8 del Decreto 1076 de 2015.

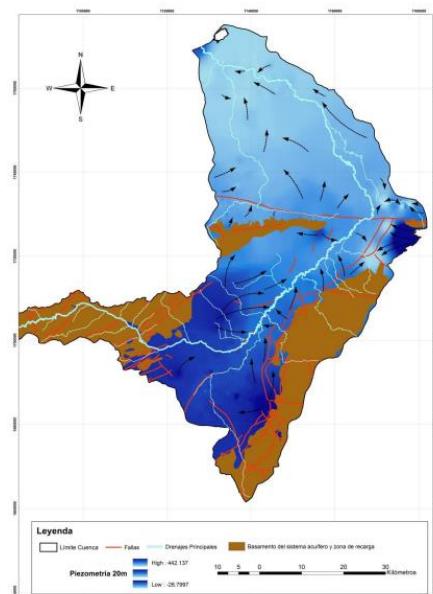
**Figura 1.** Piezometría y direcciones de flujo para el rango de profundidad menor a 20 m.

- Esta área donde se localiza la Laguna 831 Norte, de conformidad con el estudio denominado Plan de Manejo del Acuífero – Cuenca del río Ranchería, (UdeA y CORPOGUAJIRA, 2011)<sup>1</sup>, las líneas de flujo para profundidades menores de 20 metros van de oriente a occidente buscando el cauce del río Ranchería. Como se describe en la Figura 1.

4. Realizar sondeos que permitan determinar de forma local las líneas de flujo del acuífero libre ubicado entre la laguna 831 Norte y el río Ranchería y de acuerdo con los resultados, construir la red de monitoreo (Piezómetros),

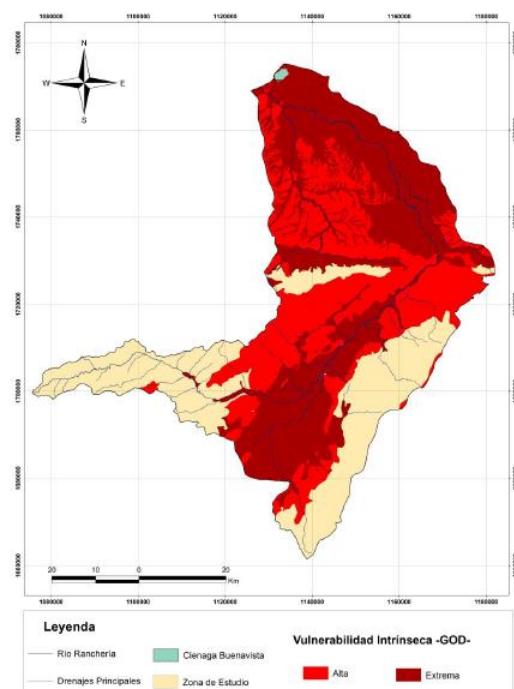
**Figura 2.** Vulnerabilidad del sistema hidrogeológico según metodología GOD.

De acuerdo con el estudio precipitado, la zona donde se encuentra la laguna 831 Norte, también presenta vulnerabilidad extrema, susceptible de contaminación tanto del acuífero libre como del río Ranchería por la misma presencia de la laguna de retención, la cual recoge las aguas provenientes del Botadero 831<sup>2</sup>. Cabe resaltar que esta área pertenece al área de recarga del acuífero. Lo anterior se presenta en la Figura 2.

- Solicitar a CERREJON realizar sondeos desde la Laguna 831 Norte hacia el río Ranchería para corroborar las líneas de flujo del acuífero libre y construir de acuerdo con los resultados, una red de Piezómetros, a fin de monitorear la salida de agua de la laguna hacia el acuífero y la calidad de las aguas de acuerdo a los parámetros fisicoquímicos que establece la normatividad ambiental.
