AUTO N° 098
(16 de febrero de 2022)

“POR MEDIO DEL CUAL SE REALIZA UN REQUERIMIENTO POR SEGUIMIENTO AMBIENTAL Y SE DICTAN OTRAS DISPOSICIONES”

3. VISITA DE SEGUIMIENTO.

Se realizó visita de seguimiento ambiental a la empresa CARBONES DEL CERREJÓN LIMITED – CERREJÓN para verificar el estado en que se encuentra el manejo de las aguas procedente de la Laguna Oreganal y revisar el avance en las diferentes actividades a realizar para la conducción de sus aguas hacia el río Ranchería.

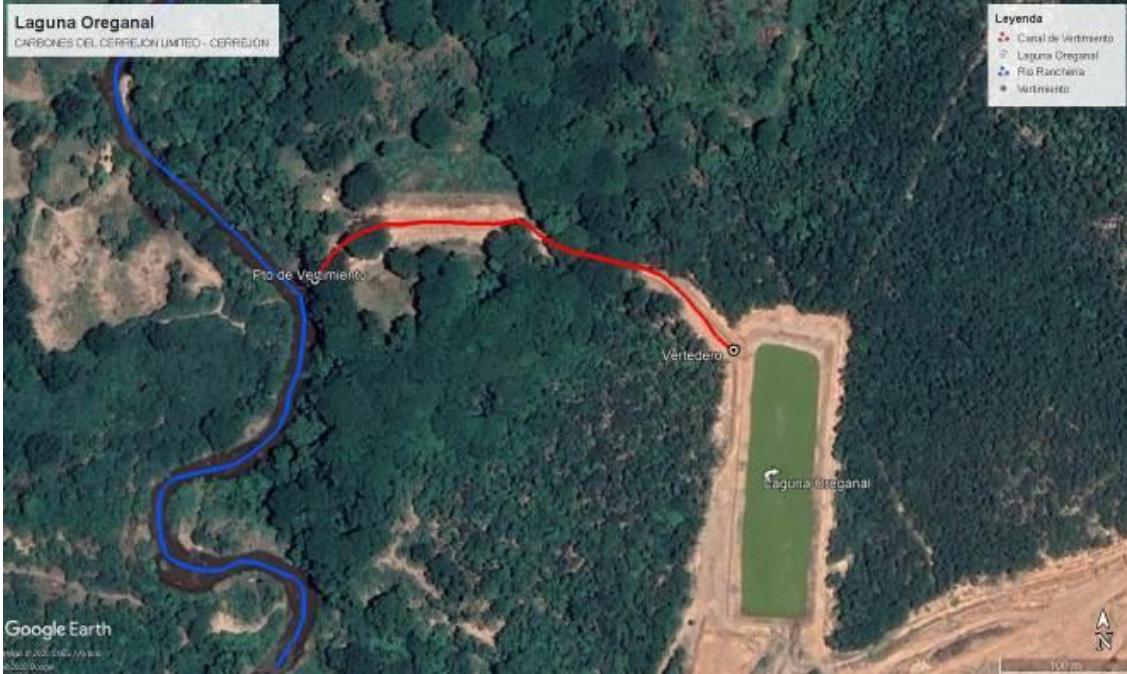
<p>Imagen No. 1. Ubicación Geográfica de la Laguna Oreganal. CARBONES DEL CERREJON LIMITED – CERREJON. COMPLEJO MINA. 28 de noviembre de 2019. (Fuente: Google Earth 2019).</p>
Genera Vertimientos	La Laguna Oreganal, genera vertimiento en épocas de lluvias, sin embargo, en el momento de la visita (30 de noviembre de 2021) no se encontraba realizando el vertimiento de sus aguas hacia el río Ranchería.

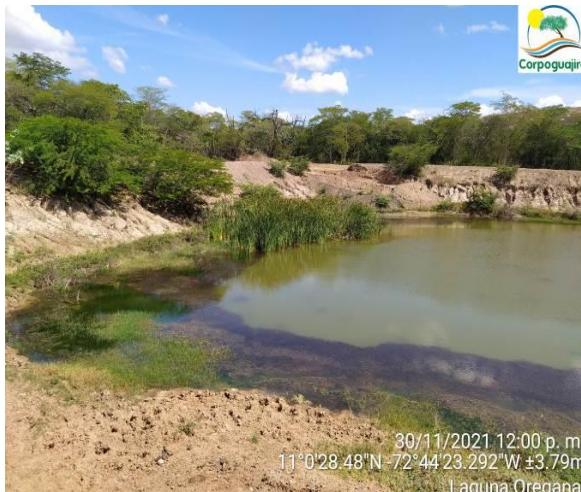
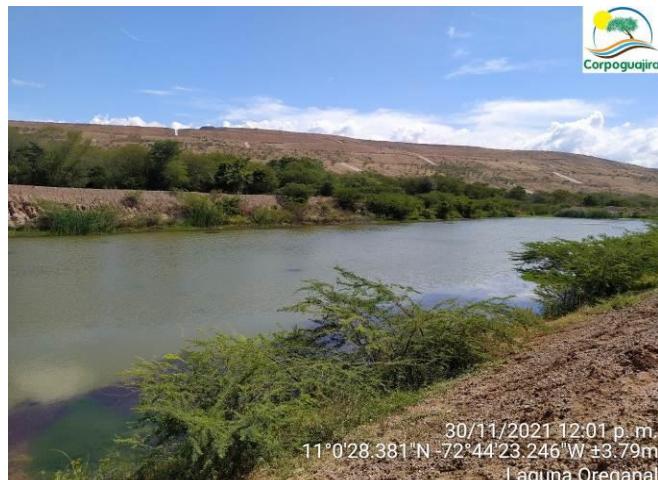
Correspondiente al estado de la laguna, se manifiesta que la Laguna Oreganal se encuentra construida, como se mencionó la Laguna Oreganal tiene una configuración de construcción rectangular, además de ello posee una capacidad de almacenamiento de aproximadamente 21.000 m³. Además, la Laguna Oreganal se encuentra conectada con otras lagunas mediante canales para manejar el balance hídrico entre ellas.

En esta laguna se evidenció que en su interior contaba con aguas residuales no domésticas ARnD procedentes del Botadero Oreganal, no se encontraba llena en su totalidad. Se observó un crecimiento de vegetación por medio de regeneración natural en los taludes de la Laguna, que puede estar llegando de las zonas aledañas por dispersión, se evidencia que hay

gramíneas las cuales ayudan a la estabilidad de los taludes, contribuyendo con la interacción de la avifauna creando un ecosistema integral para ellos.

Fotografías No. 1 y 2. Estado de la Laguna Oreganal. CARBONES DEL CERREJÓN LIMITED – CERREJÓN. COMPLEJO MINA. 30 de noviembre de 2021. (Fuente: Corpoguajira).

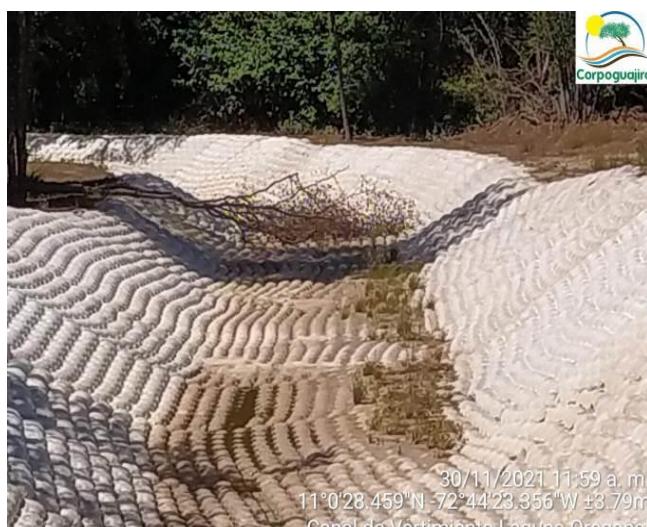
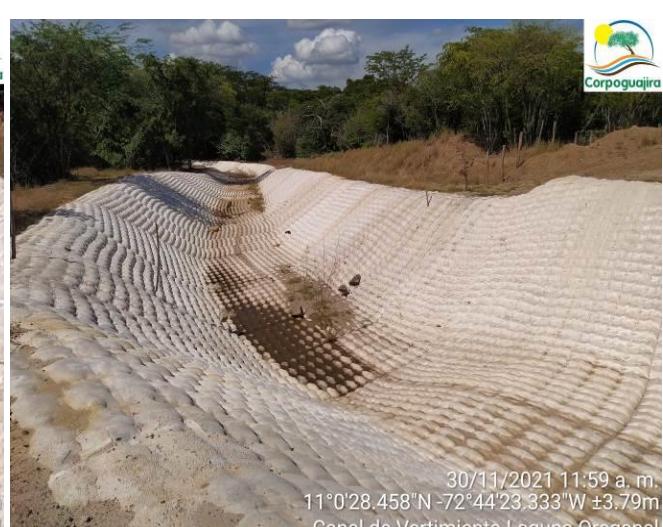
El día de la visita (30 de noviembre de 2021) se evidencio que este canal no contenía aguas provenientes de la Laguna Oreganal, ni de áreas aferentes a esta, además se evidencio que no se estaban vertiendo aguas al río Ranchería.

Fotografías No. 3 y 4. Canal de conducción del vertimiento Laguna Oreganal. CARBONES DEL CERREJÓN LIMITED – CERREJÓN. COMPLEJO MINA. 30 de noviembre de 2021. (Fuente: Corpoguajira).

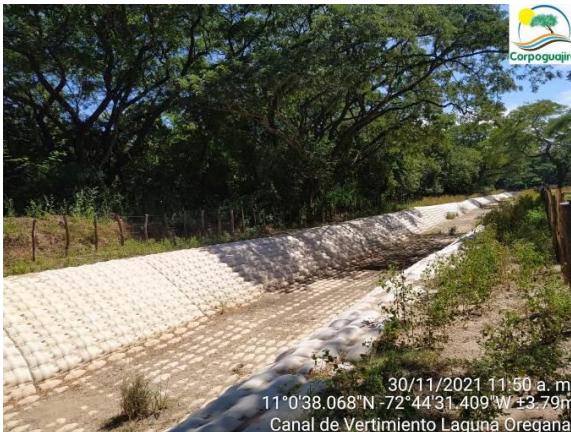
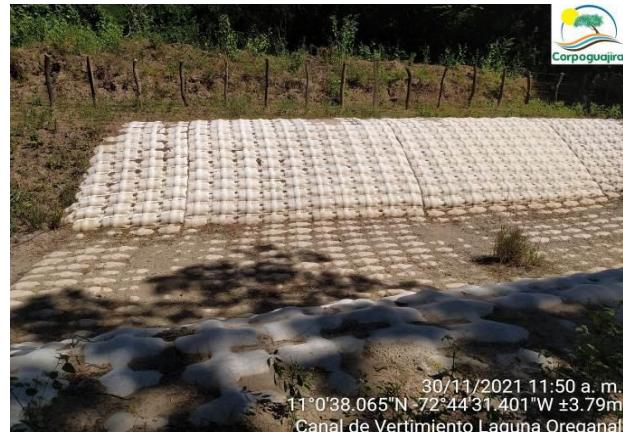
Fotografías No. 5 y 6. Canal de conducción del vertimiento Laguna Oreganal. CARBONES DEL CERREJON LIMITED – CERREJON. COMPLEJO MINA. 30 de noviembre de 2021. (Fuente: Corpoguajira).

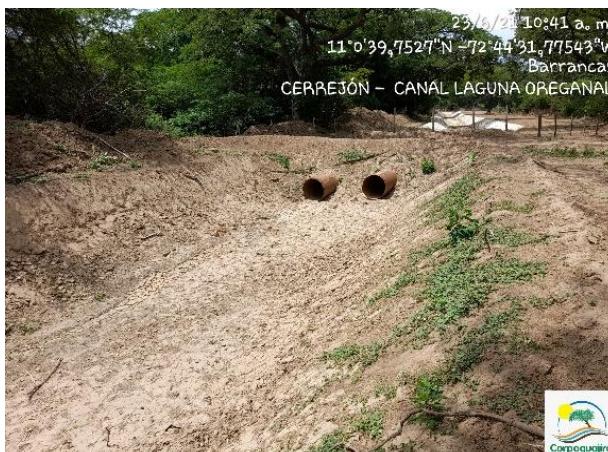
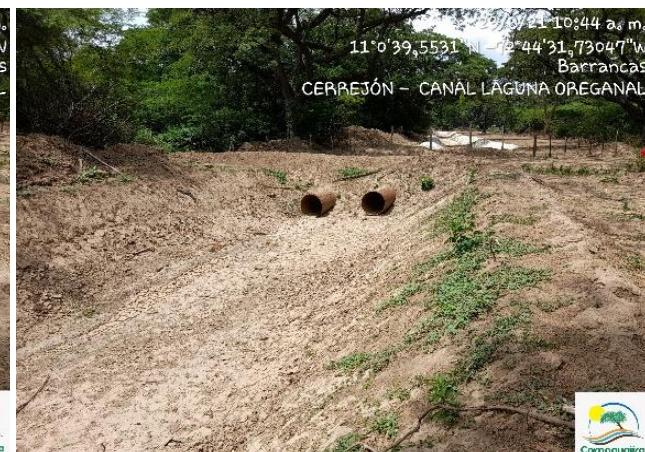
En el recorrido de la visita realizada el 23 de junio de 2021 se encontró que el final del canal todavía no se ha revestido, los acompañantes de la visita manifestaron que se encuentran diseñando las obras técnicas a realizar en este tramo, debido a que es un área fuera de su predio y atraviesa una vía terciaria que conduce hacia una comunidad de la zona.

Fotografías No. 7 y 8. Tramo final del canal de conducción del vertimiento Laguna Oreganal. CARBONES DEL CERREJON LIMITED – CERREJON. COMPLEJO MINA. 23 de junio de 2021. (Fuente: Corpoguajira).

3. CARBONES DEL CERREJON LIMITED – CERREJON debe revestir el último tramo del canal de vertimiento de las ARnD procedente de la Laguna Oreganal que conecta con la infraestructura de entrega del vertimiento al punto autorizado.

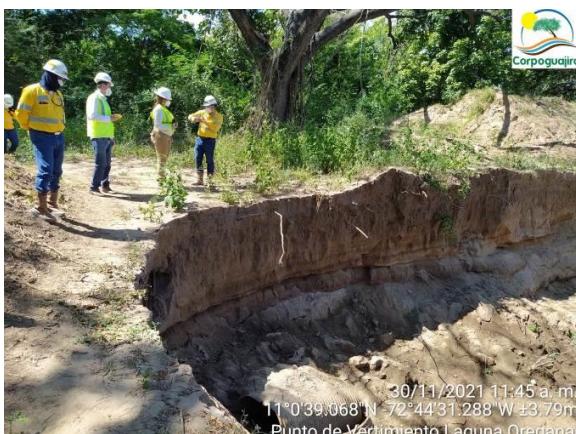
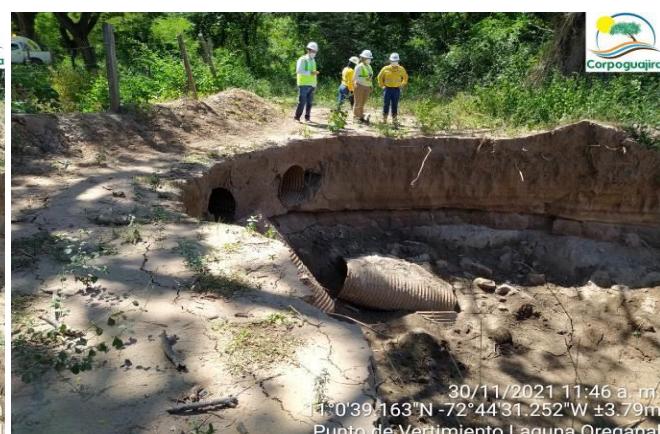
Para esta visita realizada el día 30 de noviembre de 2021 se encontró que el final del canal, para el cual la empresa se encontraba diseñando las obras a implementar, está totalmente erosionado con la formación de un cráter y derrumbes de sus paredes, el suelo presenta una inestabilidad alta y es un peligro inminente para las personas que transitan sobre la vía que se encuentra en el área, la cual comunica a unas fincas aledañas.

Se manifestó por parte de los profesionales de la empresa que esto se originó por una alta creciente del río Ranchería, el cual entró con un alto caudal y una fuerza mayor que produjo estas alteraciones en la zona del punto de vertimiento de las aguas provenientes de la Laguna Oreganal.

Fotografías No. 9 y 10. Tramo final del canal de conducción del vertimiento Laguna Oreganal. CARBONES DEL CERREJON LIMITED – CERREJON. COMPLEJO MINA. 30 de noviembre de 2021. (Fuente: Corpoguajira).

4. CARBONES DEL CERREJON LIMITED – CERREJON debe restablecer el daño ocasionado a la vía y al ecosistema aledaño al punto de entrega de los vertimientos de la Laguna Oreganal por la remoción en masa presentada en la zona.

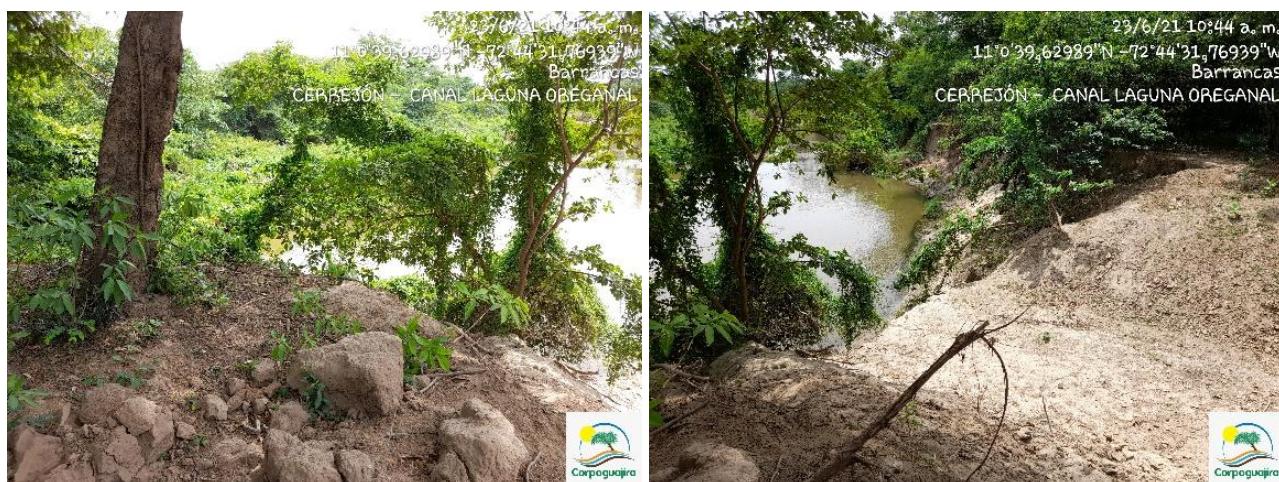
En el punto de vertimiento en la visita anterior se evidenció que no se contaba con la infraestructura de entrega del vertimiento al cuerpo de agua teniendo en cuenta lo estipulado en el artículo 2.2.3.3.5.8 del Decreto 1076 de 2015 y con la finalidad que esta infraestructura actuará como dissipador de energía y vertedero para disminuir la velocidad del agua vertida. Esta zona contaba con una estabilidad del terreno, en la cual de acuerdo con las imágenes número 11 y 12 del presente informe, se demostró las adecuaciones que la empresa le hizo al punto de entregas de las aguas a la fuente receptor.

Fotografías No. 11 y 12. Punto de vertimiento Laguna Oreganal. CARBONES DEL CERREJON LIMITED – CERREJON. COMPLEJO MINA. 23 de junio de 2021. (Fuente: Corpoguajira).

1. Se reitera que CARBONES DEL CERREJON LIMITED – CERREJON debe construir la infraestructura de entrega del vertimiento al cuerpo de agua como está estipulado en el numeral 14 del artículo 2.2.3.3.5.8 del Decreto 1076 de 2015.

2. CARBONES DEL CERREJON LIMITED – CERREJON debe solicitar ante CORPOGUAJIRA el Permiso de Ocupación de Cauce para la infraestructura de entrega del vertimiento al cuerpo de agua receptor, como está estipulado en el numeral 14 del artículo 2.2.3.3.5.8 del Decreto 1076 de 2015.

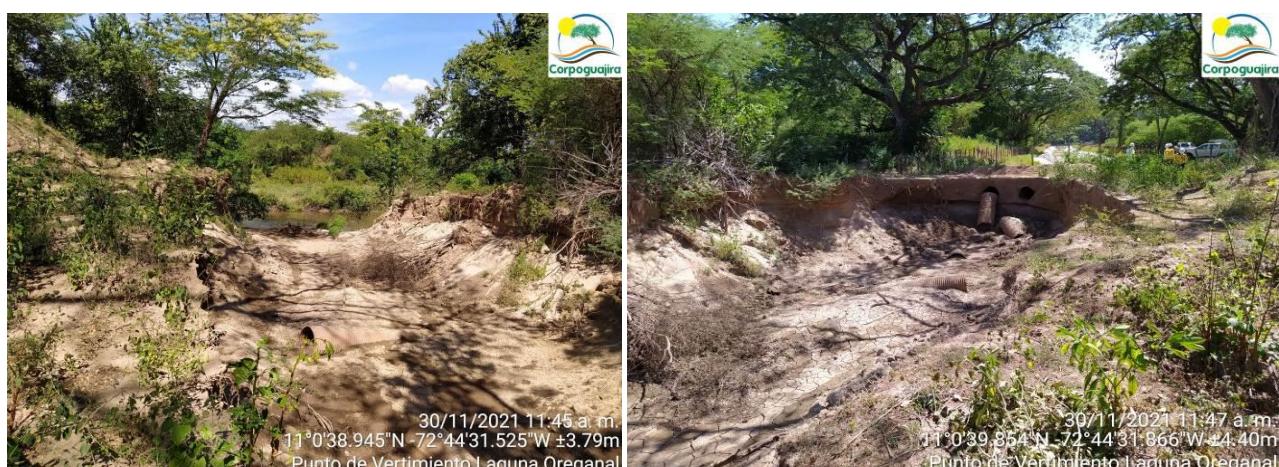
Sin embargo, para el momento en el que se realizó este seguimiento ambiental, se observa que toda la zona sufrió de una inestabilidad y erosión por parte de la entrada de agua del río Ranchería, el cual prácticamente removió todo el material (arena) que se encontraba en esta zona, quedando una zona erosionada y con riesgos altos de inestabilidad de sus taludes o paredes y perdiendo la geometría del canal de entrega. (Ver fotografías 13 y 14).

Fotografías No. 13 y 14. Punto de vertimiento Laguna Oreganal. CARBONES DEL CERREJON LIMITED – CERREJON. COMPLEJO MINA. 30 de noviembre de 2021. (Fuente: Corpoguajira).

CORPOGUAJIRA logró evidenciar, para la Laguna Oreganal, la materialización del riesgo determinado como REMOCIÓN EN MASA finalizando el canal de vertimiento en el punto de entrega de las aguas, causando afectaciones en la vía que comunica fincas aledañas en el sector.

4. En el punto de entrega se evidenció una remoción en masa de los taludes del canal ocasionando afectación a una vía de comunidades aledañas y al ecosistema de rívero de la zona.
5. Para la construcción de la estructura en el punto de entrega, CERREJÓN debe solicitar ante la autoridad ambiental el respectivo permiso de ocupación de cauce como lo estipula el numeral 14 del artículo 2.2.3.3.5.8 del Decreto 1076 de 2015.
6. CERREJON presentó un PGRMV en el cual el concepto de Remoción en Masa no contempla las afectaciones del sistema de tratamiento de las ARnD pude ocasionar a los ecosistemas aledaños y a las comunidades vecinas.

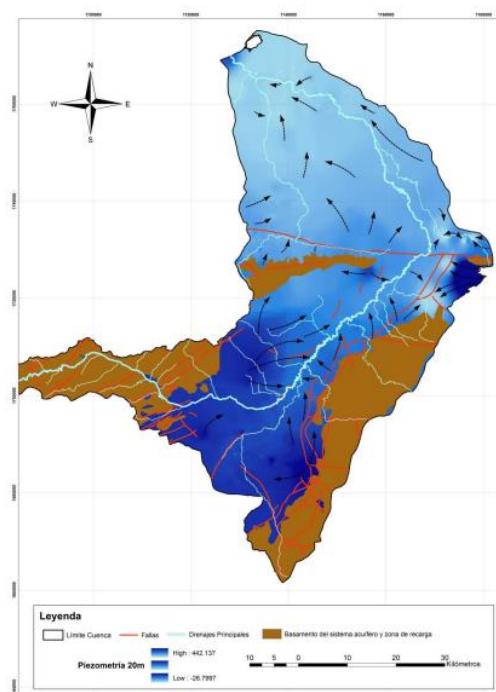
- Esta área donde se localiza la Laguna Oreganal, de conformidad con el estudio denominado Plan de Manejo del Acuífero – Cuenca del río Ranchería, (UdeA y CORPOGUAJIRA, 2011)¹, las líneas de flujo para profundidades menores de 20 metros van de oriente a occidente buscando el cauce del río Ranchería. Como se describe en la Figura 3.

Figura 3. Piezometría y direcciones de flujo para el rango de profundidad menor a 20 m.

Solicitar a CERREJON realizar sondeos desde la Laguna Oreganal hacia el río Ranchería para corroborar las líneas de flujo del acuífero libre y construir de acuerdo con los resultados, una red de Piezómetros, a fin de monitorear la salida de agua de la laguna hacia el acuífero y la calidad de las aguas de acuerdo con los parámetros fisicoquímicos que establece la normatividad ambiental.

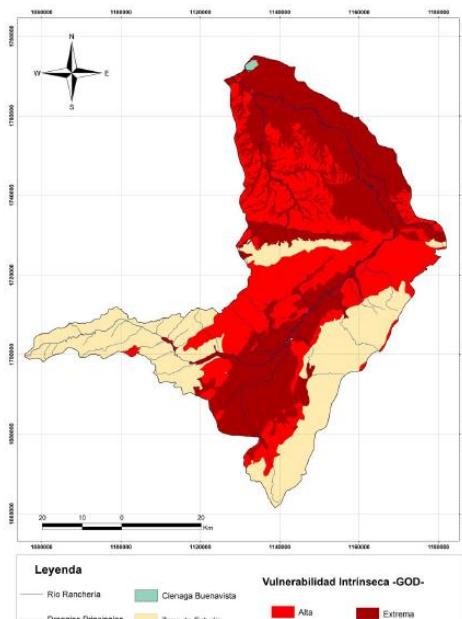
De acuerdo con este estudio, esta zona, también presenta vulnerabilidad extrema, susceptible de contaminación tanto del acuífero libre como del río ranchería por la misma presencia de la laguna de retención, la cual recoge las aguas provenientes del Botadero Oreganal, donde los primeros metros de profundidad presenta texturas arenosas y gravas, y donde el nivel freático está entre los 2 y 3 metros de profundidad². Cabe resaltar que esta área pertenece al área de recarga del acuífero. Lo anterior se presenta en la Figura 4.

Figura 4. Vulnerabilidad del sistema hidrogeológico según metodología GOD.
