AUTO N° 105 (23 de febrero de 2022)

“POR MEDIO DEL CUAL SE REALIZA UN REQUERIMIENTO POR SEGUIMIENTO AMBIENTAL Y SE DICTAN OTRAS DISPOSICIONES”

De dicha visita de campo realizada el día 25 de enero de 2022, se emitió informe de seguimiento INT-325 de 11 de febrero de 2022, el cual, por constituir el principal insumo y soporte del presente acto administrativo, se transcribe:

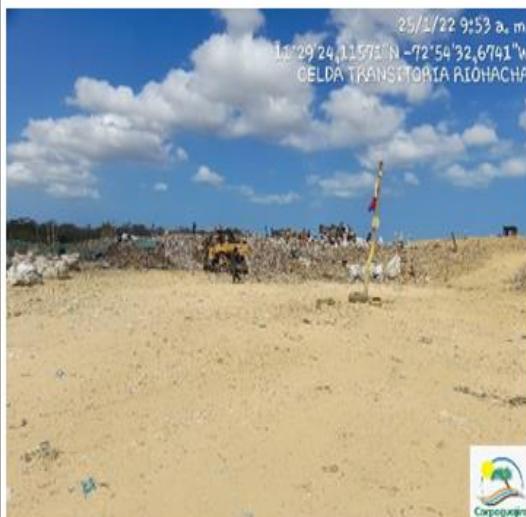
1, Actos administrativo			ESTADO CUMPLIMIENTO DE LOS REQUERIMIENTOS DE LOS ACTOS ADMINISTRA					FORMATO: SA -1		
No.	Fecha	Artículo	2, Requerimientos		3. Cumplimiento		4, Fecha		5, Justificación u observaciones	
			Si	No	%Parcial	Inicio	Culminac			
			X							
26/07/ 2018	Segundo		El Distrito de Riohacha deberá cumplir con las siguientes especificaciones 1- Construcción de una celda de 80 m de ancho por 110 de largo, 2,5 m de profundidad, que permita mayor de evacuación de residuos sólidos, con inclusión de una tubería perforada para la recolección de los lixiviados para su descargue sea en la caja de registro colector de lixiviado.						La celda denominada 1A que se concentraba en construcción a principios del año 2021 actualmente se encuentra con su capacidad o vida útil culminada y en estos momentos, se dispone los residuos en la celda complementaria de celda 1C, la cual según el funcionario de INTERASEO está al 35% de su capacidad, lo cual no se comparte como quiera que está casi a su culminación o altura máxima permitida, como se puede ver en la fotografía No. 1.

Foto No 1. Celda 1C, actualmente activa. Celda Transitoria de Riohacha. 25 de enero 2022. (Fuente. Corpoguajira)

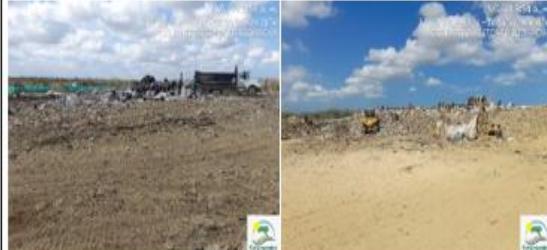
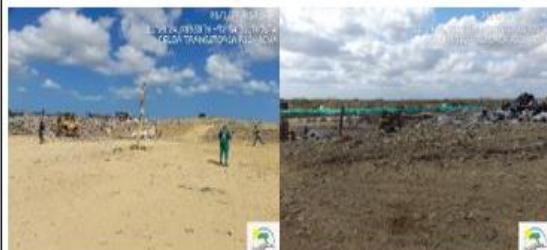
1, Actos administrativo			ESTADO CUMPLIMIENTO DE LOS REQUERIMIENTOS DE LOS ACTOS ADMINISTRATIVOS					FORMATO: SA -1	
No.	Fecha	Artículo	2, Requerimientos			3, Cumplimiento	4, Fecha	5, Justificación u observaciones	
			Si	No	%Parcial	Inicio	culminac		
R 1816	26/07/20 18	Segundo		X				Actualmente las condiciones operativas de la celda transitoria han seguido mejorada y de hecho, la celda nueva (1C) opera según lo observado con los requerimientos técnicos de diseño y operación necesarios para: Manejo de lixiviados, disagregación y compactación de residuos en la celda, cubrimiento con material terreo o geo-sintético para cubrimiento de residuos, encerramiento perimetral para evitar el ingreso de animales, cuenta con chimeneas para manejo de gases, entre otras.

Fotos No 8-11. Celda 1C con cubrimiento de material terreo, esparcimiento de residuos, chimeneas, entre otros. 25 de enero 2022. (Fuente: Corpoguajira)

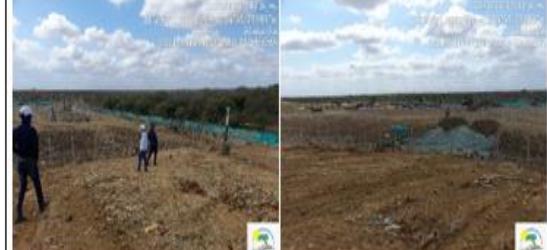
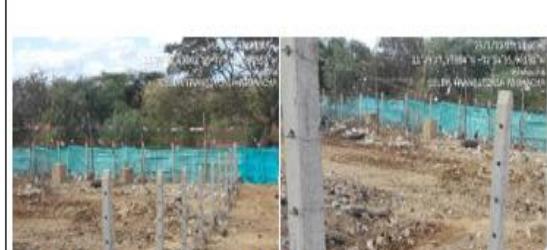
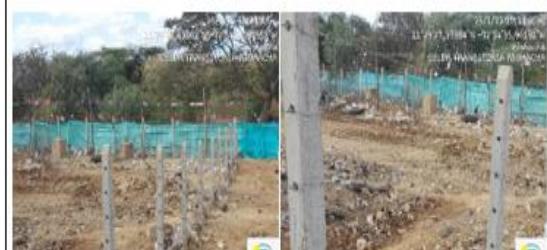
Fotos No 12 - 15. Celda 1C. Cerramiento con postes de concreto con alambre de púas y un reforzamiento con slambre de serpentinas cortantes en la parte inferior para control de animales. 25 de enero 2022. (Fuente: Corpoguajira)	
								No aplica	
								Como se describió en los informes de seguimiento ambiental, años 2019 y 2020, el Distrito no cumplió con las obligaciones establecidas en la Resolución 1867 de 2016. Toda vez que no se ha solucionado los problemas de control de aguas de escorrentías

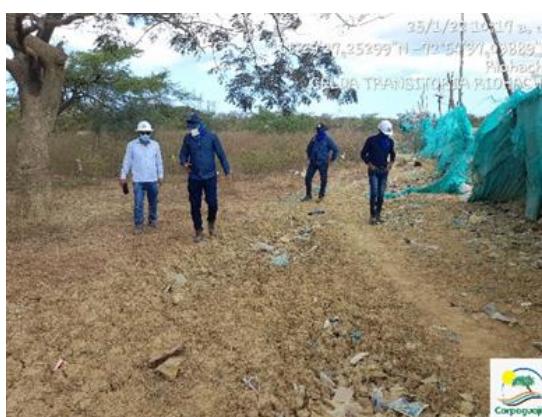
No obstante, tal como se indicó en anteriores informes, se sigue evidenciando que no se ha construido ni se ha presentado como complemento del Plan de Acción presentado por el operador para subsanar los puntos críticos señalados por la comunidad, la construcción de canales perimetrales y/o de escorrentías para controlar y evitar que las aguas de escorrentías que podrían estar contaminadas por su contacto con los residuos, drenen o fluyan hacia los predios de las comunidades indígenas.

Fotos No 16. Área de inundación de aguas de escorrentías provenientes del SDF de Riohacha en el borde de la vía o carreteable que separa el proyecto con las comunidades indígenas. Obsérvese la no ejecución de obras de drenaje. 25 de enero 2022 (Fuente. Corpoguajira)

Se reitera la necesidad de construir estos canales perimetrales para controlar el flujo de agua hacia las comunidades indígenas.

La no ejecución de estas obras es un incumplimiento a los compromisos con las comunidades indígenas, que, de paso, también es una acción del Plan de Manejo Ambiental y que, de forma implícita, es una de las obligaciones contempladas en los actos administrativos expedidos por Corpoguajira para la aprobación del plan de clausura de la celda transitoria.

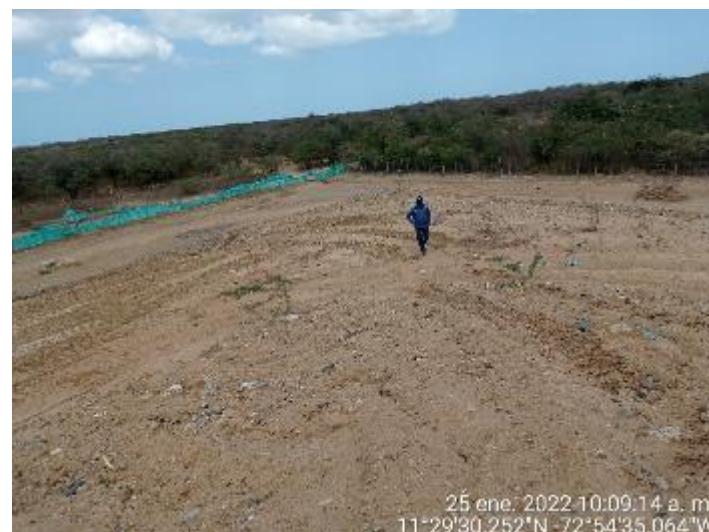
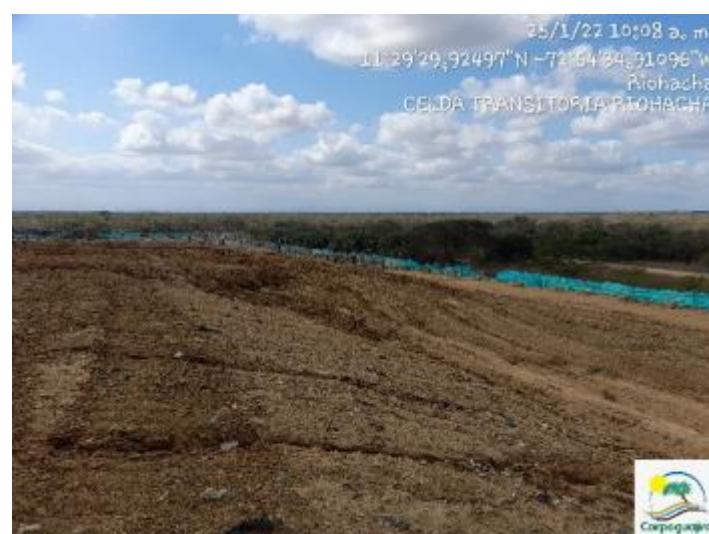
Fotos No 16 y 17. Vegetación parte externa, costado oeste, de la celda Transitoria donde se percibe escasa o nula presencia de residuos dispersos. Celda Transitoria, 25 de enero de 2022 (Fuente. Corpoguajira)

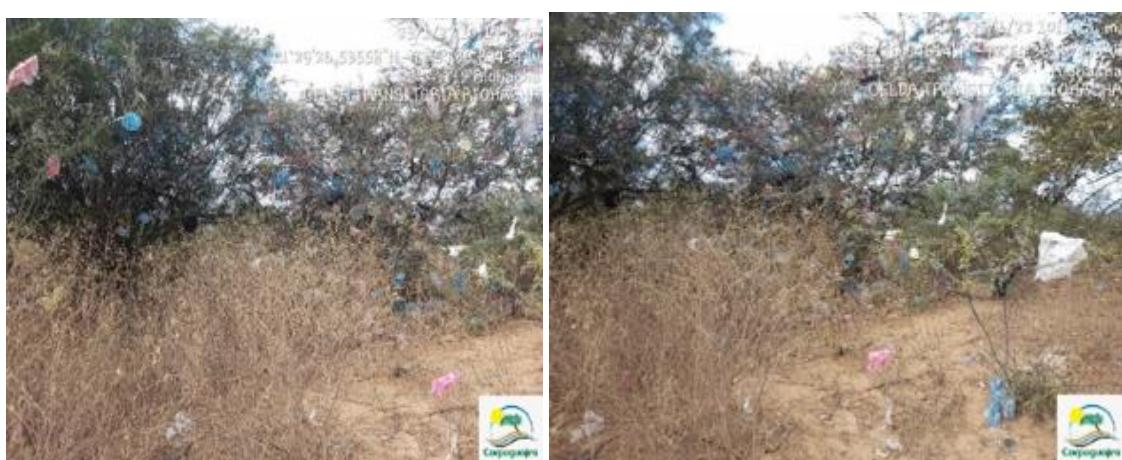
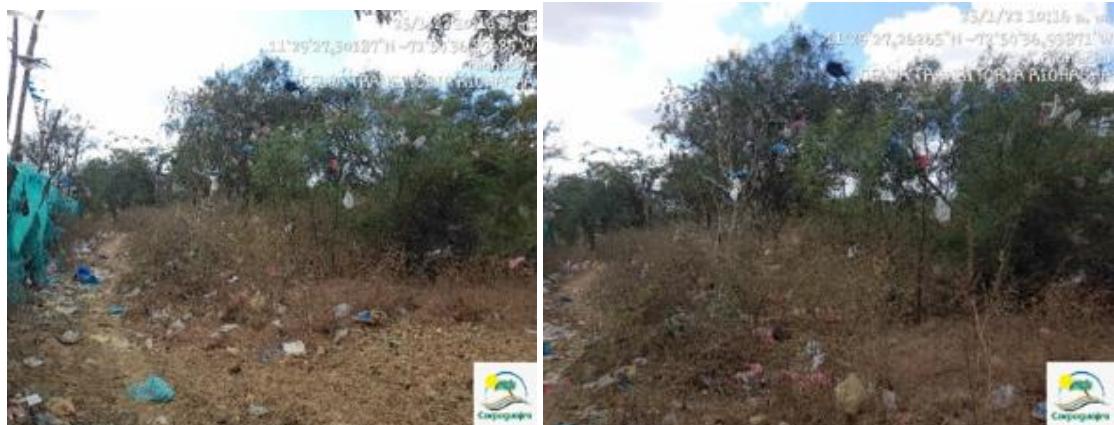
En la presente visita se observó residuos en la vegetación en el costado suroccidente, en la parte o sector que colinda con la celda activa. En la parte más al norte del sector, es decir aquella que colinda con las celdas 1 A y 1B, la vegetación esta casi libre de residuos.

Fotos No 18 - 21. Vegetación parte externa, costado oeste, de la celda activa 1C, Se evidenció la presencia de residuos dispersos y colgados en la vegetación. Celda Transitoria, 25 de enero de 2022 (Fuente. Corpoguajira)

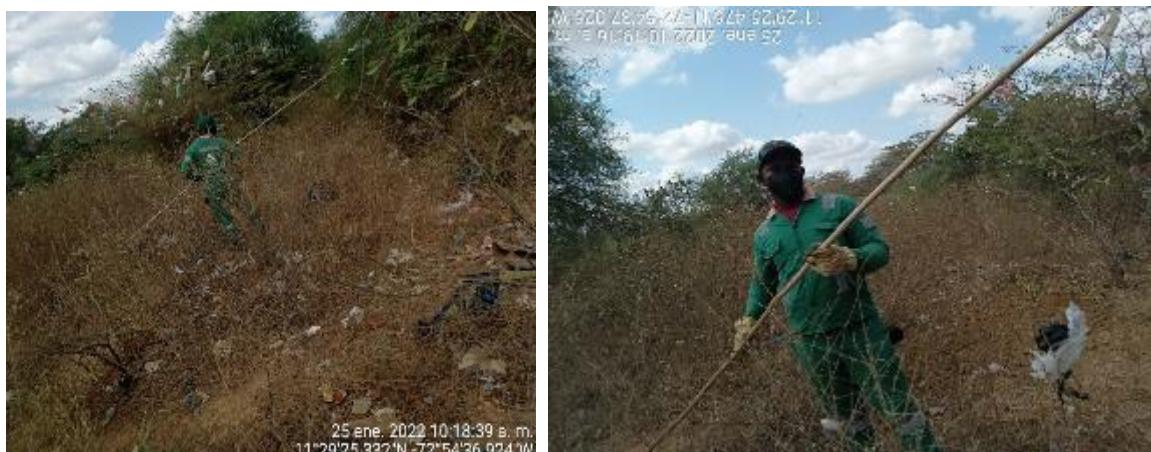
En el seguimiento ambiental se observó una cuadrilla en acción encargada de retirar de la vegetación arbóreas y matorrales los residuos colgantes a través de una vara con alambre de púa en la punta, herramienta esta de inventiva de los trabajadores con la cual con movimientos circulares hacen que el plástico se enrede en las puyas del alambre y se retire completamente del sitio donde se encuentra adherido.

Fotos No 22 - 23. Cuadrilla contratista de la empresa operadora en actividad de retiro de material volantes adheridos a la vegetación. Vegetación. Celda Transitoria, 25 de enero de 2022 (Fuente. Corpoguajira)

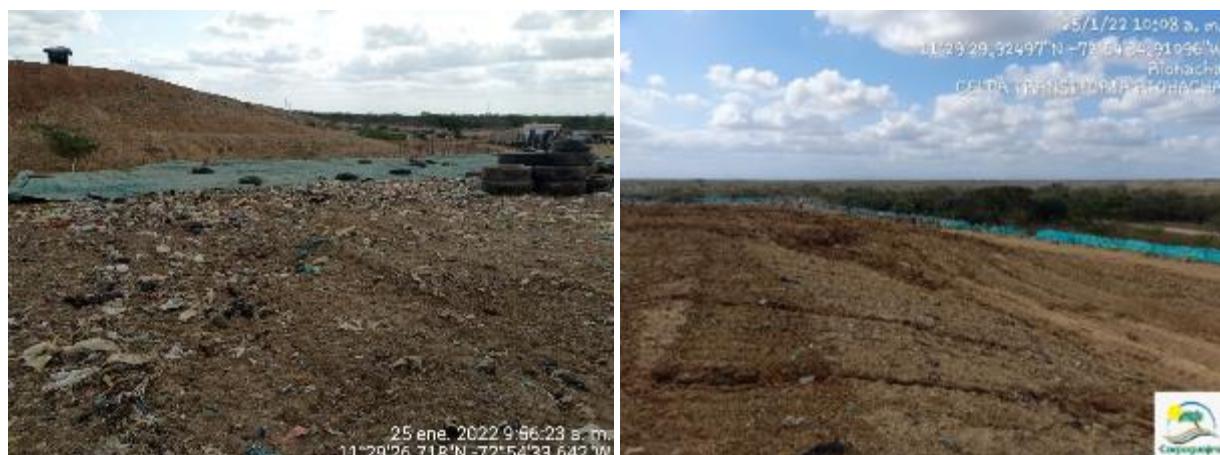
Se ha evidenciado mejoras en el manejo de las coberturas de residuos, no solo con material terreo, sino con lona negra verde, la cual se usa en forma temporal para el cubrimiento en la celda activa.

Fotos No 24-25. Cubrimiento de celdas en forma temporal y permanente. Celda Transitoria, 25 de enero de 2022 (Fuente. Corpoguajira)

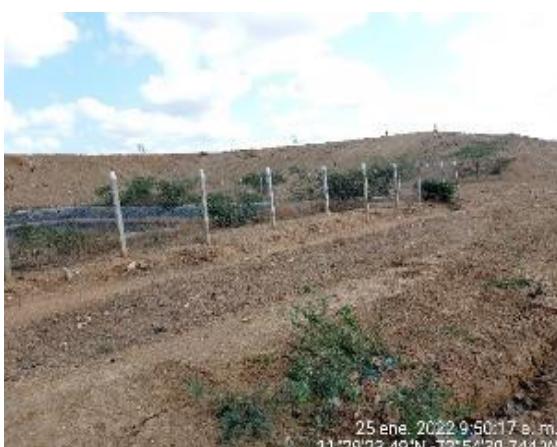
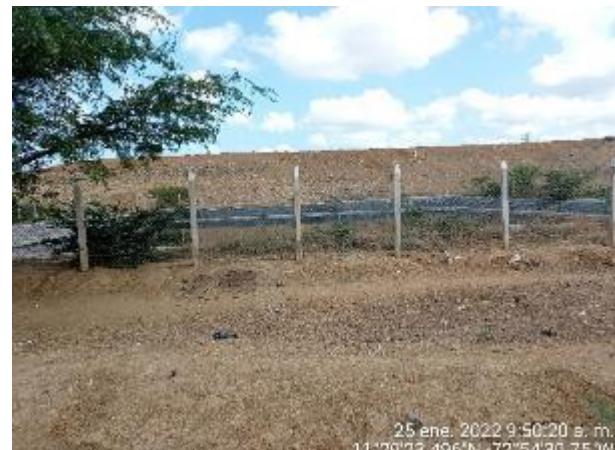
Este ítem ha ido mejorando de forma que no se observó filtraciones, derrames o escurrimientos de lixiviados. Se le hizo mejoras a una de las cajas de registro de lixiviados, esta se elevó con mampostería con lo cual permite una mayor capacidad de almacenamiento de lixiviados, menos posibilidad que a través de estas ingrese aguas pluviales al elevarse del ras del suelo, y facilita la operabilidad al momento del bombeo de los licores a la laguna de lixiviados.

Los lixiviados se conducen por bombeo hasta una laguna para el almacenamiento de estos líquidos. En épocas de lluvias se observa un rebombeo de lixiviados hacia las celdas para facilitar su evaporación y perdida en la misma infiltración de los lixiviados a través de las capas de las celdas. No obstante, del desarrollo de esta actividad se observa que en dichas épocas la capacidad de la laguna no es suficiente como quiera que siempre hay situaciones de emergencia que ha conllevado incluso al derrame de estos licores.

Fotos No 26 - 27. Laguna de lixiviados. . Celda Transitoria, 25 de febrero de 2022 (Fuente. Corpoguajira)

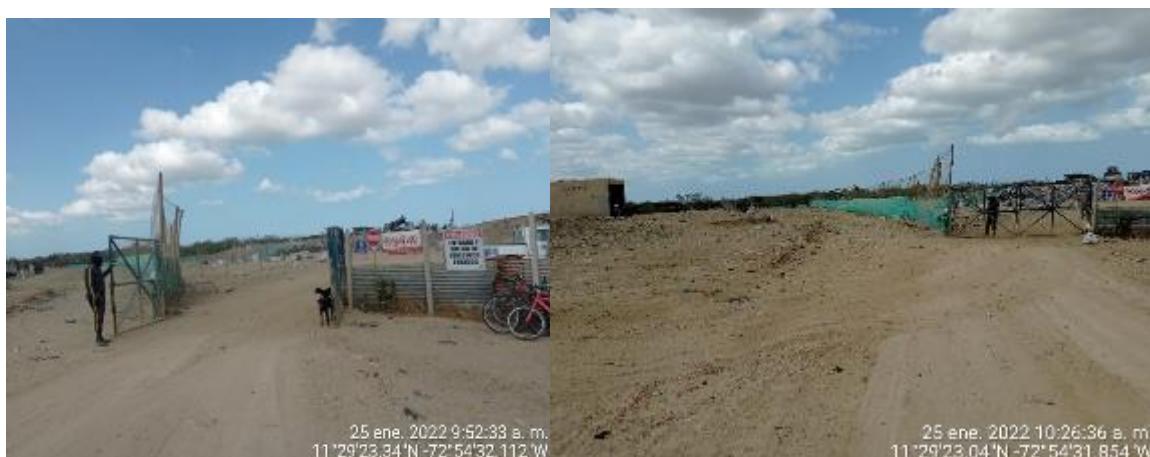
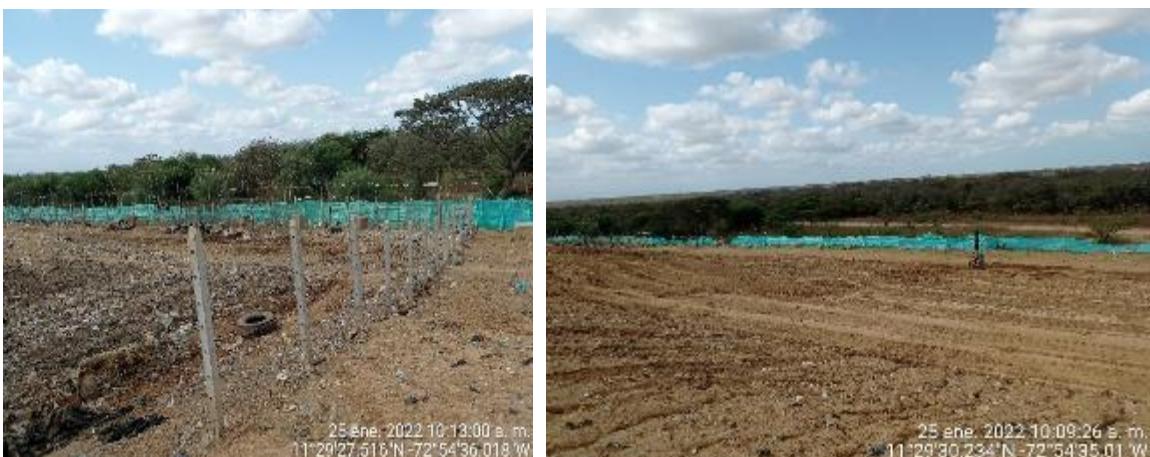
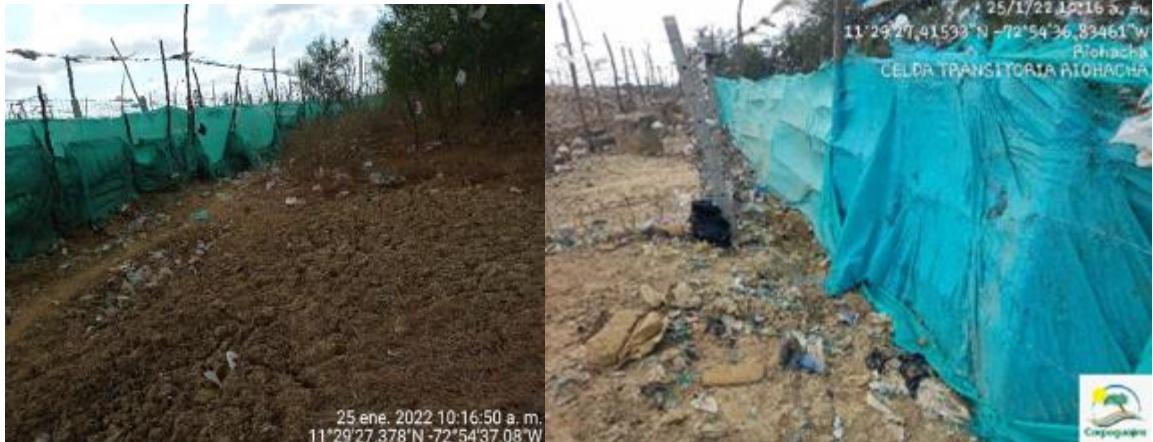
Se ha instalado serpentinas cortantes en las partes bajas de las cercas, cerramientos con postes de concreto, malla verde y cercas de alambres de púas. Se hace control al ingreso de las celdas para el control de recicladores.

Fotos No 28 -33. *Medidas de cerramiento y control para el ingreso de animales y recicladores. Celda Transitoria, 25 de febrero de 2022 (Fuente. Corpoguajira)*

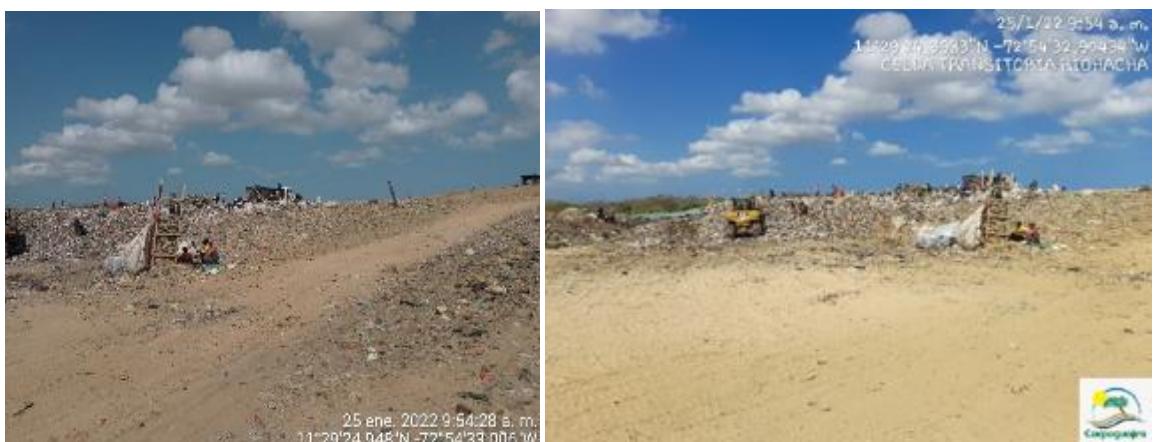
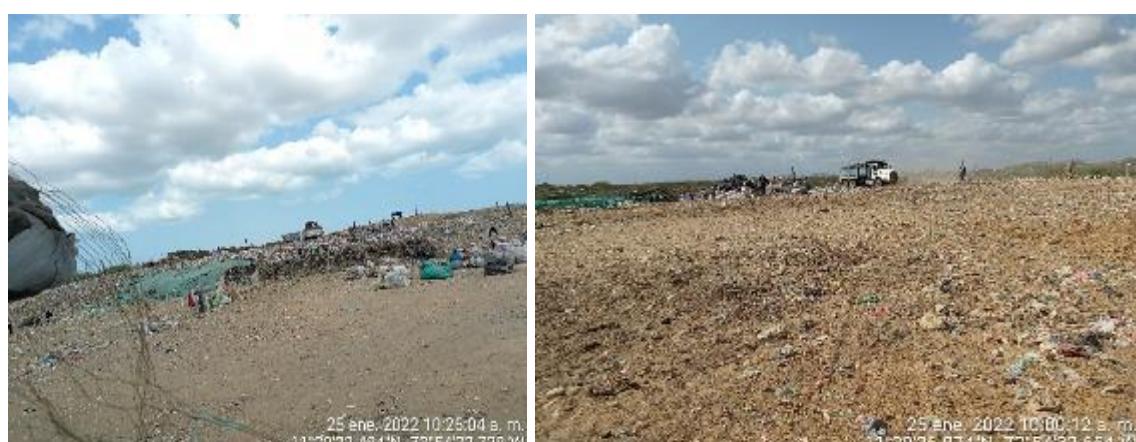
Fotos No 34 -37. *Recicladores en la celda activa. Celda Transitoria, 25 de febrero de 2022 (Fuente. Corpoguajira)*

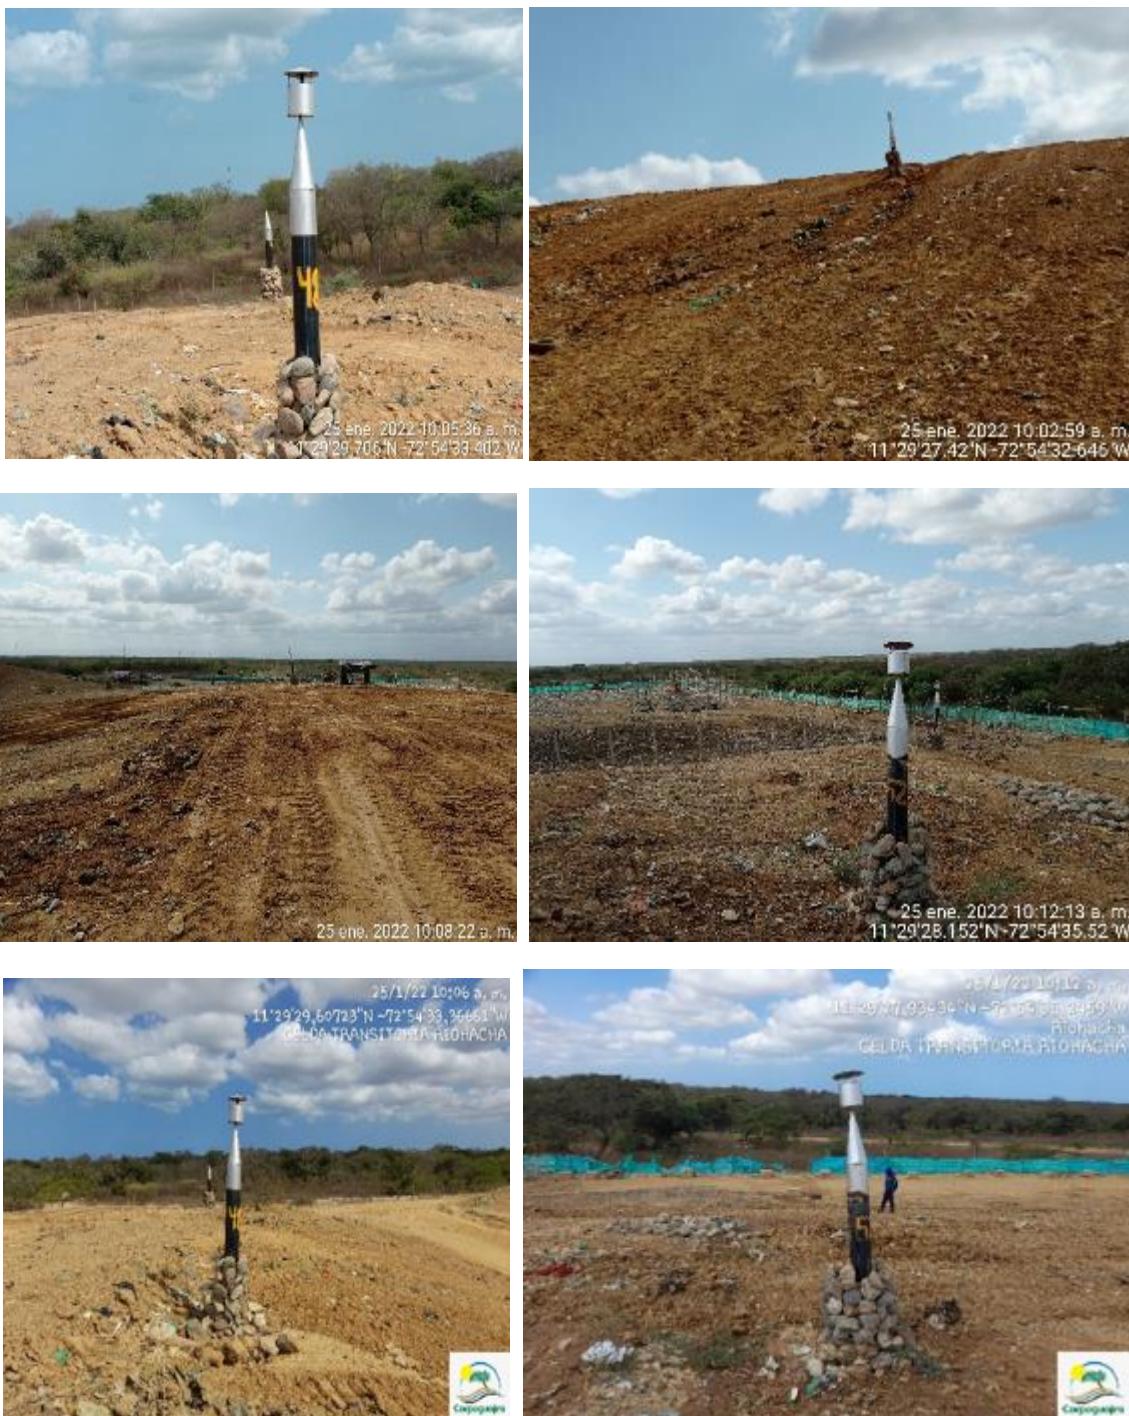
En las celdas visitadas se observa la colocación de quemadores sobre las chimeneas.

Fotos No 38 - 43. Quemadores instalados en diferentes chimeneas. Celda Transitoria, 25 de febrero de 2022
(Fuente. Corpoguajira)

Se hace la observación, que según los operarios del relleno los recicladores en cualquier descuido se roban los quemadores para aprovechar el metal por ello en algunos casos se observa quemadores incompletos.

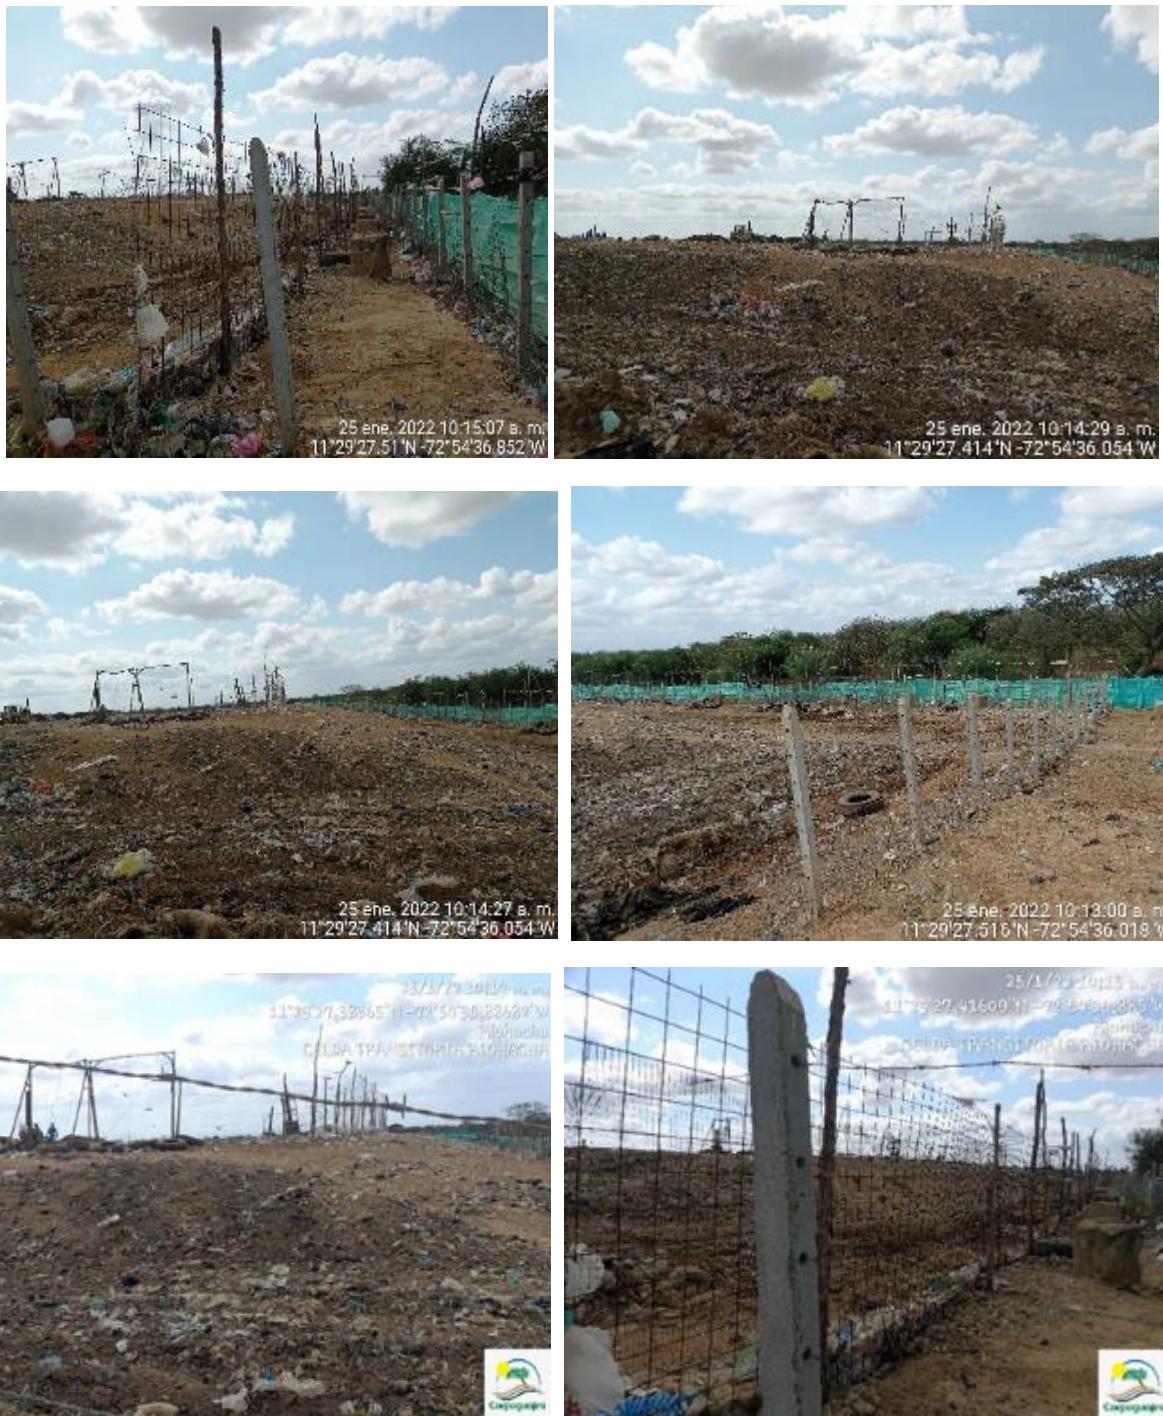
Es de anotar que se observa el esfuerzo del operador para el control de volantes, sin embargo, por las condiciones meteorológicas de fuertes vientos en ciertas épocas del año el control no es al cien por ciento, por lo que constantemente se debe recurrir a ensayar opciones tecnológicas, de materiales o de estrategias para incrementar dicho control.

Fotos No 44 - 49. Sistemas de control de residuos volantes. Celda Transitoria, 25 de febrero de 2022 (Fuente. Corpoguajira)

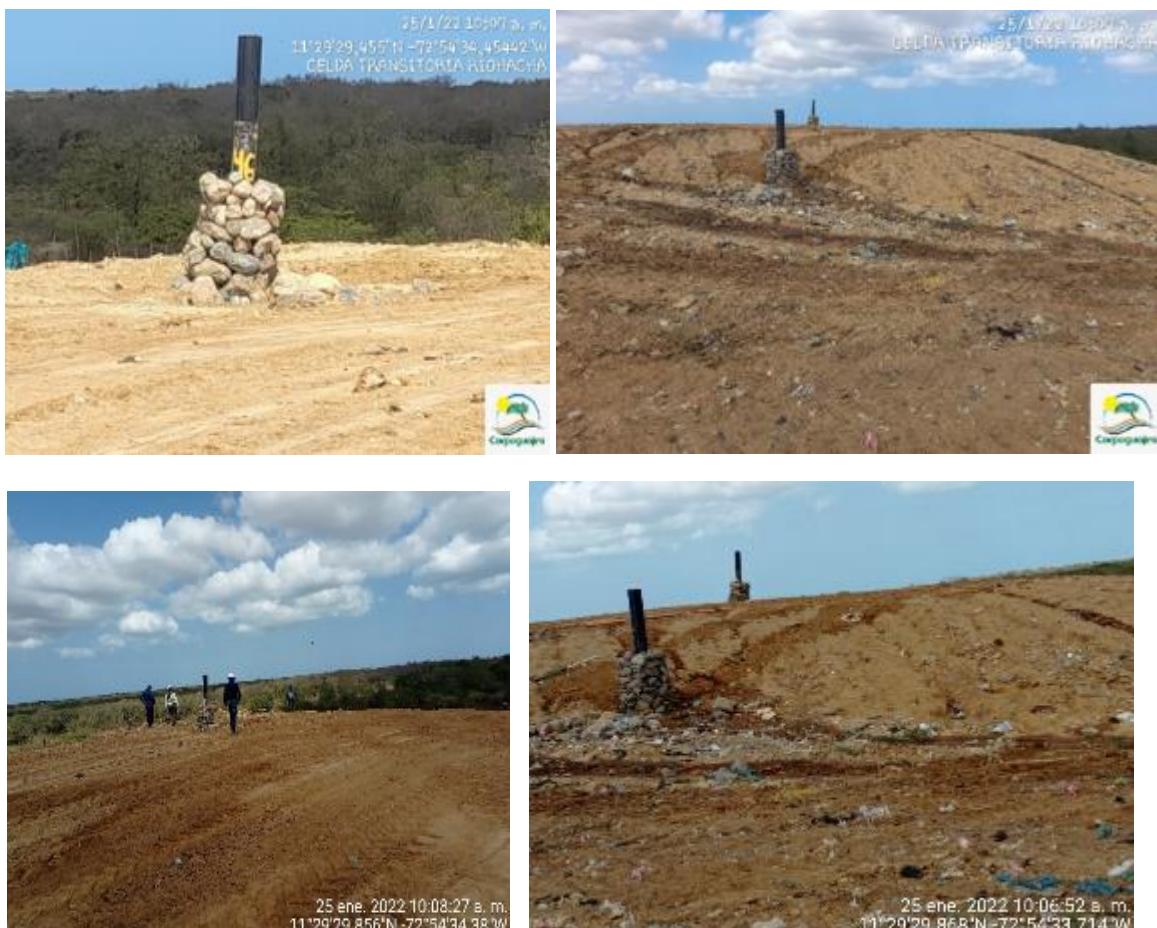
Los gases se manejan con chimeneas colocadas estratégicamente en las celdas. Se evidencian chimeneas tanto en las celdas inactivas como en operación, así como la construcción en la nueva celda de los conductos de drenaje de lixiviados que a su vez son canales intercomunicación de gases. A estas chimeneas se le van colocando quemadores como se indicó anteriormente en la medida que se clausuran las celdas.

Fotos No 49 - 52. Chimeneas de gases en todas las celdas del SDF: Celda Transitoria, 25 de febrero de 2022
(Fuente. Corpoguajira)

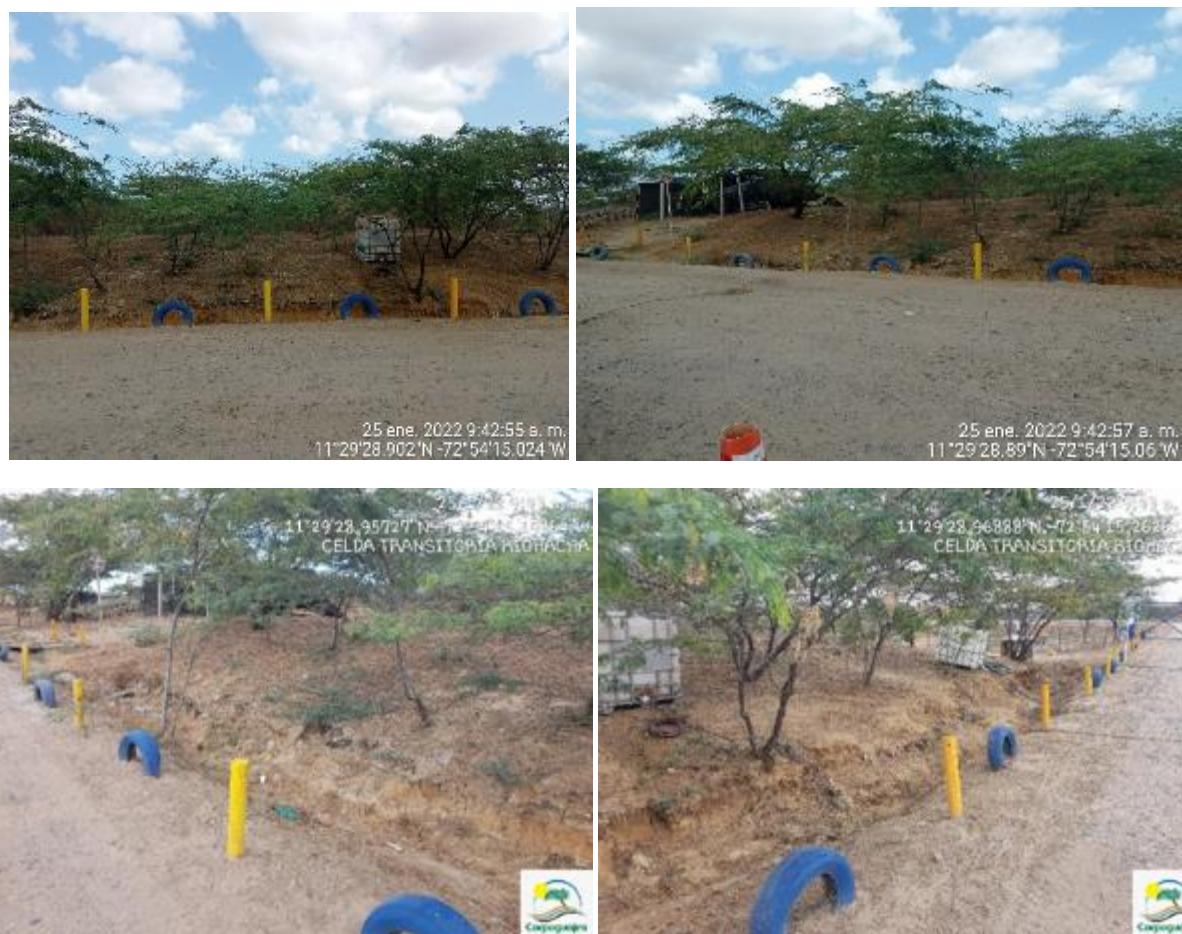
Sin embargo, hay unos sectores del SDF que se han ido revegetalizando en forma espontánea como las celdas localizadas al frente de la garita de entrada, las cuales son de las celdas más antiguas del sitio de disposición final, de igual forma existe un área que fue una especie de ensayo de restauración ambiental al lado del vivero existente y la otra área que se encuentra recuperada y con una vegetación frondosa es la que se ha generado en torno a una zona baja donde hay un reservorio de agua que sirve a la vez de amortiguación de aguas de escorrentías.

Fotos No 53 y 54. Área en proceso de restauración ambiental en celdas antiguas frente a la garita de acceso. Celda Transitoria, 25 de febrero de 2022 (Fuente. Corpoguajira)

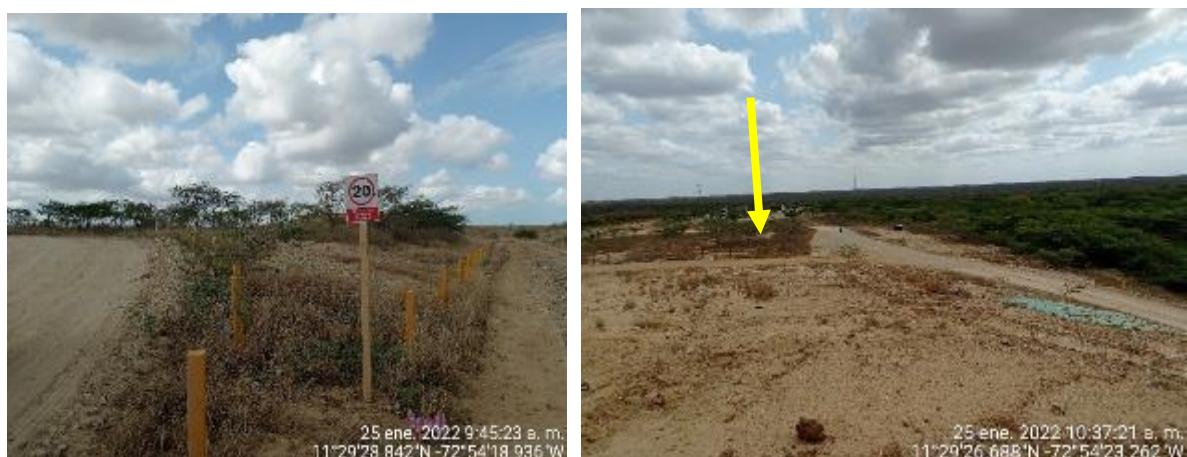
Fotos No 55 – 56. Área en proceso de restauración ambiental en forma espontánea en la Y de la vía de acceso principal a las celdas del SDF. Al lado izquierdo de la fotografía 56 señalado con una flecha se aprecia un área piloto de reforestación desarrollada por el operador. De igual forma al lado derecho de la fotografía 56 se observa el proceso de restauración ambiental natural o espontáneo formado en linderos del cuerpo de agua existente en el SDF ,25 de febrero de 2022 (Fuente. Corpoguajira)

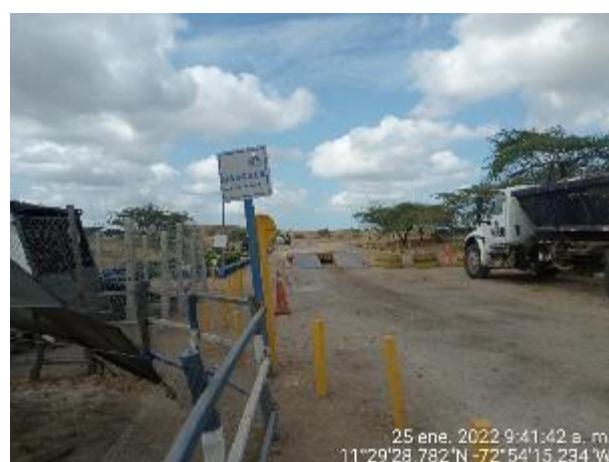
La Celda Transitoria de Riohacha cuenta con una báscula con capacidad mayor de 30 toneladas, la cual se localiza al ingreso del predio dónde están las celdas.

Fotos No 61. Bascula en el Sitio de Disposición Final - SDF. Celda Transitoria, 25 de febrero de 2022 (Fuente. Corpoguajira)

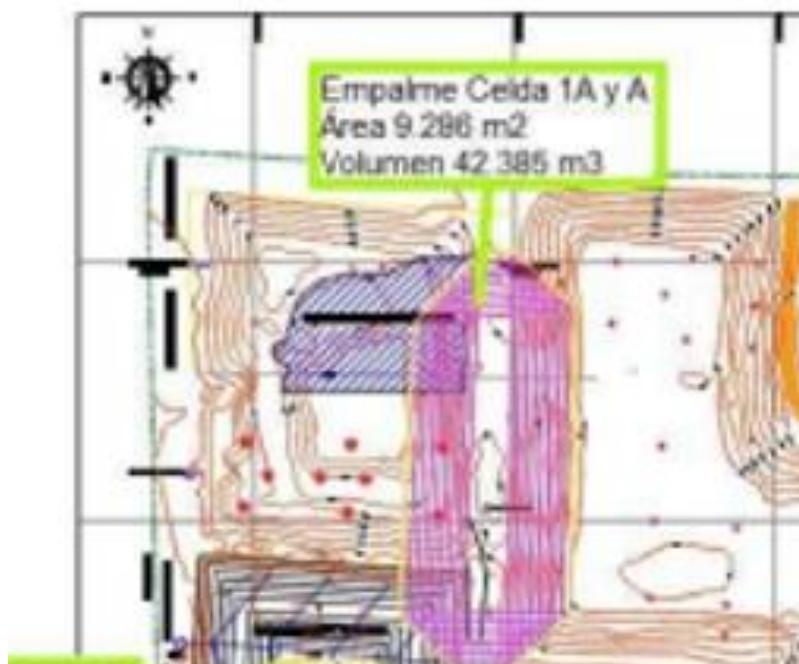
Este empalme se plantea unir la Zona A y la Zona de disposición de la celda Zona 1A. Según el proyecto el área a intervenir sería de 9.286 m², con una capacidad de 42.385 m³ con una compactación de 1.

Imagen No 2. Imagen del área de la Zona A con la celda 1 A. Celda Transitoria, 25 de febrero de 2022 (Fuente. Distrito de Riohacha)

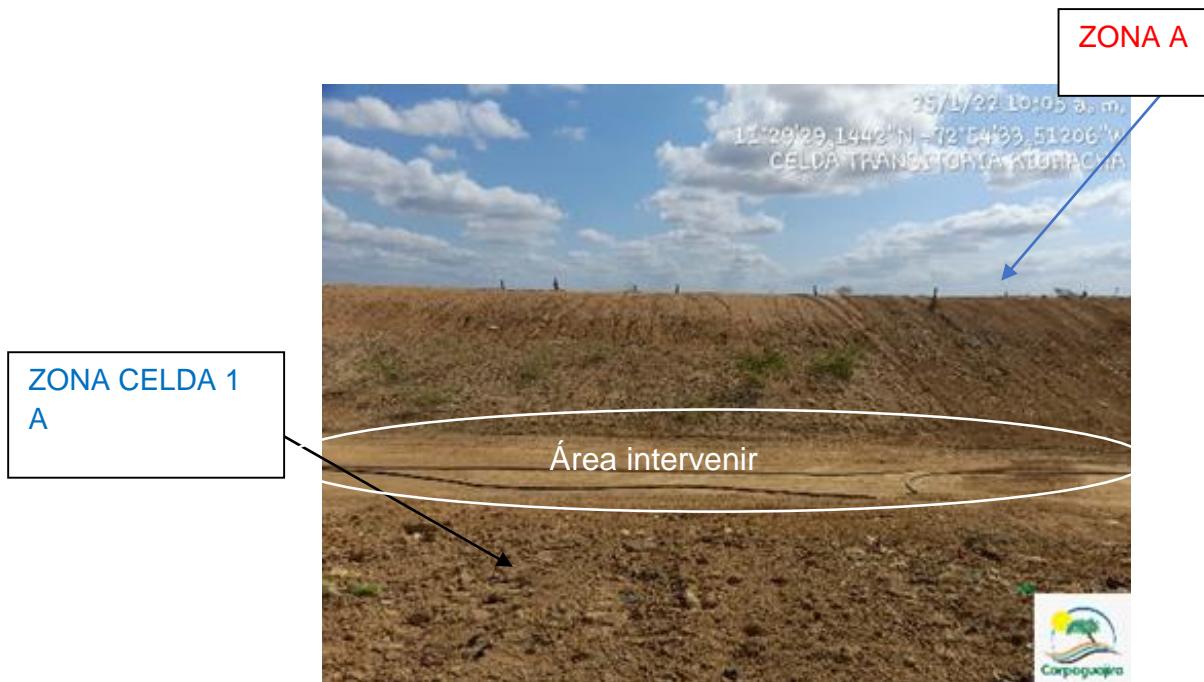
La zona A es una área que se encuentra clausurada y se le denominó en un momento como Alternativa 1. Esta celda cuenta con más de 9 metros de altura, 4 por encima del nivel autorizado por la autoridad ambiental y en ella no se ha iniciado proceso de restauración ambiental.

Fotografía No 62. Área para intervenir entre la zona A y celda 1A
Celda Transitoria, 25 de febrero de 2022 (Fuente. Corpoguajira)

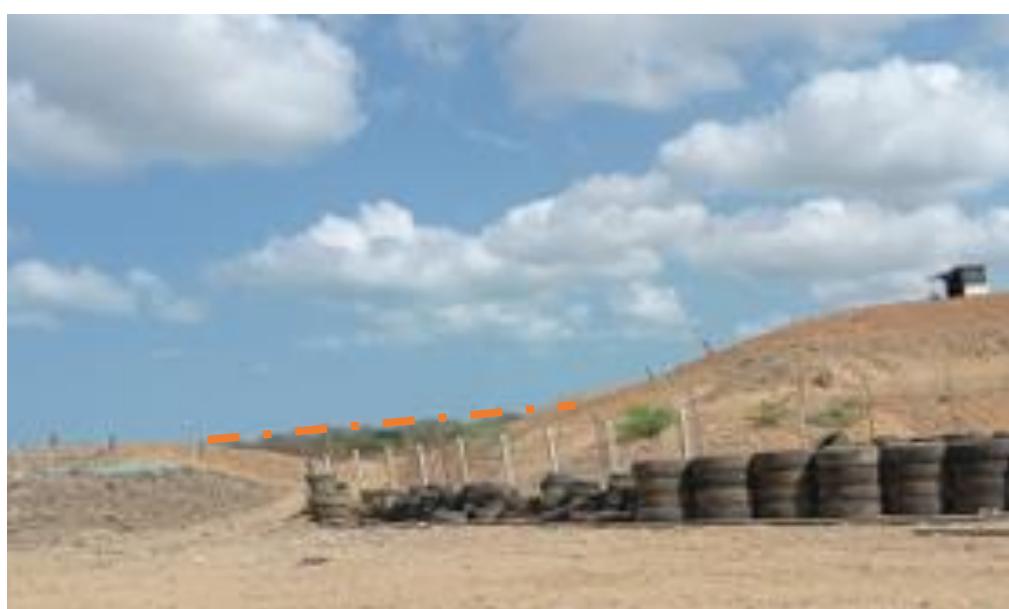
En la fotografía siguiente se puede apreciar la diferencia de niveles de altura entre la zona 1A (a la izquierda) y la zona A (derecha), siendo la altura de la zona A aproximadamente al doble de la celda 1 A.

Fotografía No 63. Área a intervenir entre la zona A (derecha) y celda 1A(izquierda) .
Celda Transitoria, 25 de febrero de 2022 (Fuente. Corpoguajira)

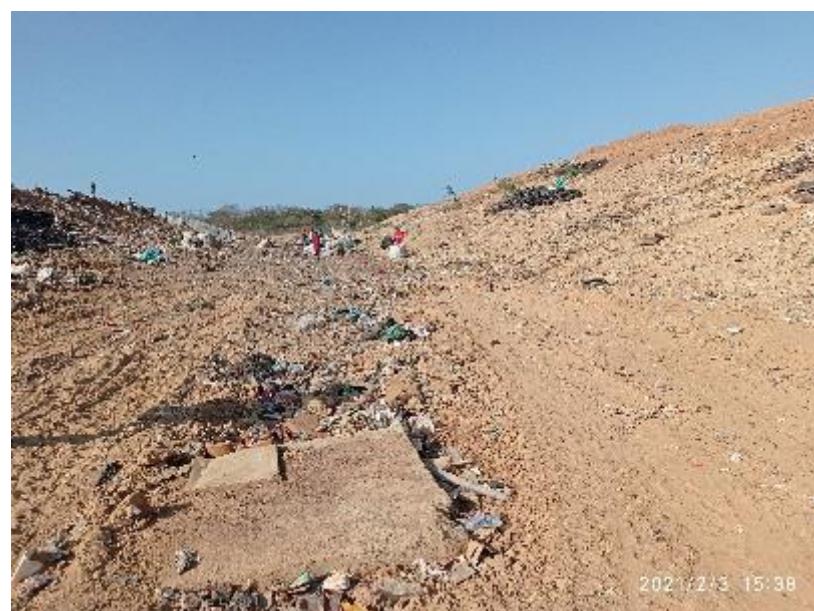
Es de señalar que, entre las dos áreas, es decir la zona A y la celda 1A existe un pozo de inspección a través del cual se recogen los licores o lixiviados de dichas áreas. Si se pretende intervenir todo el sector, este pozo quedaría enterrado y el proyecto no plantea alternativas para el manejo de esta situación o de los lixiviados de dichas celdas.

*Fotografía No 64. Área a intervenir entre la zona A (derecha) y celda 1A (izquierda). Obsérvese pozos de inspección de lixiviados en el área propuesta a intervenir. .
Celda Transitoria, 03 de febrero de 2021 (Fuente. Corpoguajira)*

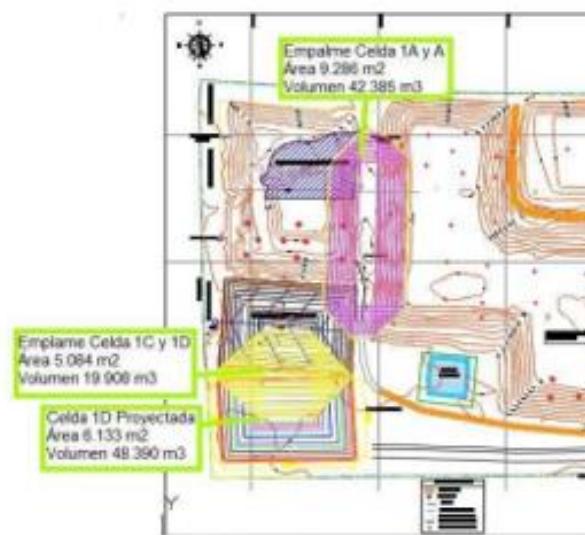
El área de empalme de la celda 1 C con la 1D (sin construir) según los proyectistas cuenta con un área de 5.084 m² para una disposición de residuos del orden de 19.908 m³, lo que resulta una altura del orden de 4 metros. En la imagen recortada de la imagen del plano presentada por el Distrito se puede apreciar las características y ubicación de dichas áreas.

*Imagen No 3. Imagen del área de la Zona de empalme de la zona 1C con la 1D y zona 1D.
Celda Transitoria, 25 de febrero de 2022 (Fuente. Distrito de Riohacha)*

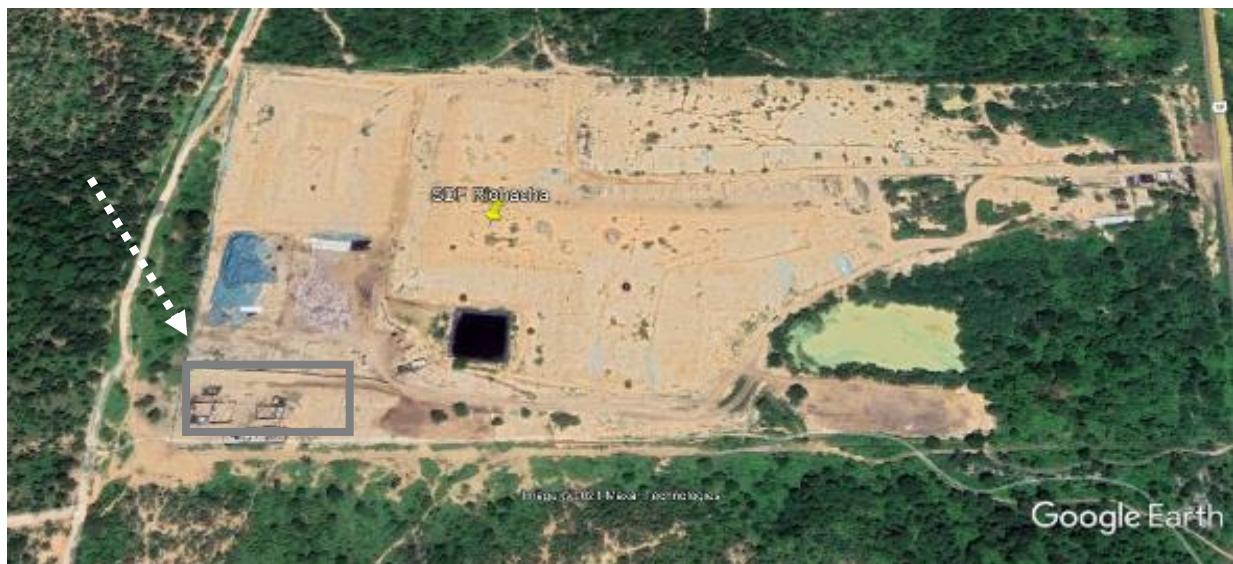
Google earth de noviembre de 2021, 25 de febrero de 2022 (Fuente. Google earth)

Como se puede apreciar estas celdas quedarían ubicada al sur oeste del predio, en toda la esquina del mismo.

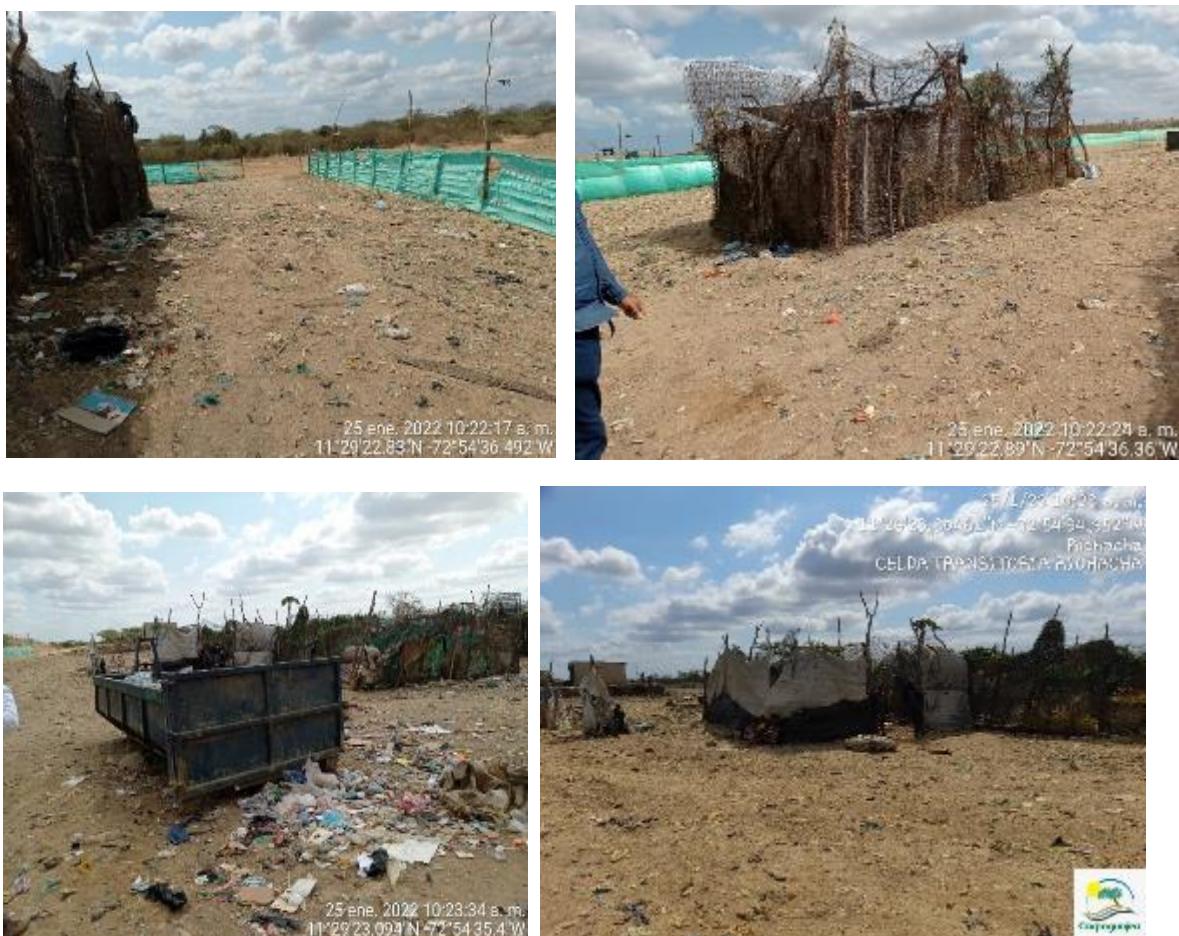
Actualmente en el sitio se encuentran ubicados los cambuches o estaciones de bodegaje que han construido los recicladores, donde almacenan sus productos para su posterior venta a las empresas que los apoyan en este proceso.

Fotografía No 65 – 68. Área a intervenir para la construcción de la celda 1D y empalme de la celda 1 C con la 1D. Celda Transitoria, 25 de enero de 2022 (Fuente. Corpoguajira)

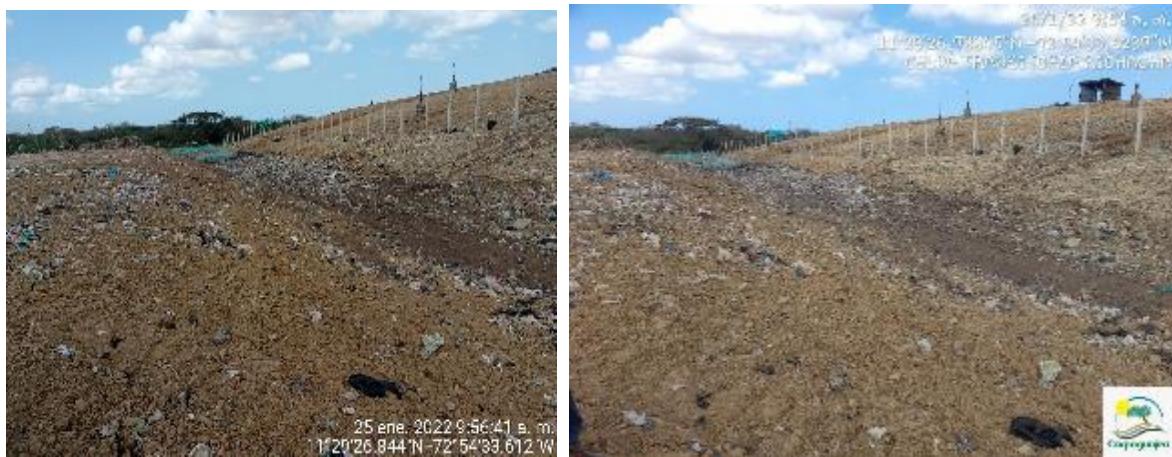
Adicional a estas áreas existe disponibilidad de área entre las celdas 1 B y 1C, en la cual se observa una franja que puede ser aprovechada para integrar toda la franja desde la zona 1 A hasta la celda 1D de forma quedando una sola meseta o celda de tal forma que puede dársele un manejo integral a las aguas de escorrentías y a la de lixiviados.

Fotografía No 6 9 - 70. Área existente entre celda 1 B y 1C
Celda Transitoria, 25 de enero de 2022 (Fuente. Corpoguajira)

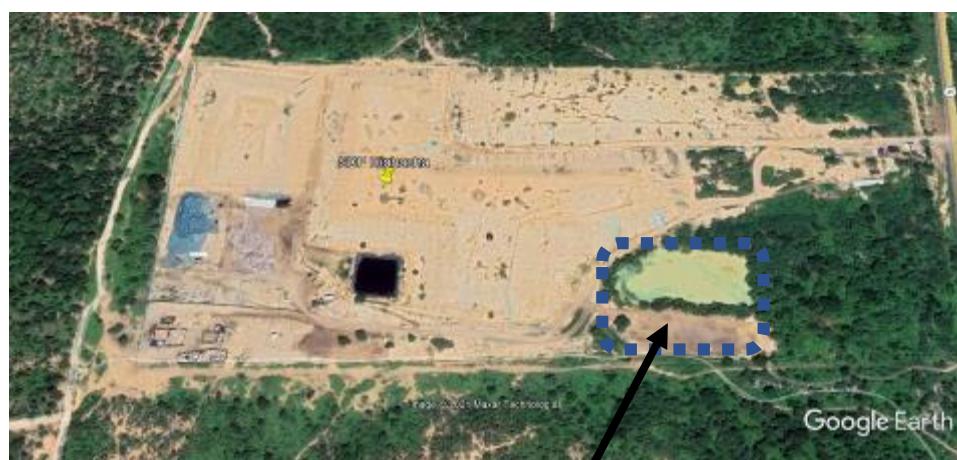
El proyecto de optimización propone intervenir el reservorio de agua existente en el lugar, secándolo para usarlo como área de disposición y así poder unirla con las celdas clausuradas y que colinda con la zona que se ha restaurado en forma natural al costado sur este del predio.
