AUTO N° 105 (23 de febrero de 2022)

“POR MEDIO DEL CUAL SE REALIZA UN REQUERIMIENTO POR SEGUIMIENTO AMBIENTAL Y SE DICTAN OTRAS DISPOSICIONES”

De dicha visita de campo realizada el día 25 de enero de 2022, se emitió informe de seguimiento INT-325 de 11 de febrero de 2022, el cual, por constituir el principal insumo y soporte del presente acto administrativo, se transcribe:

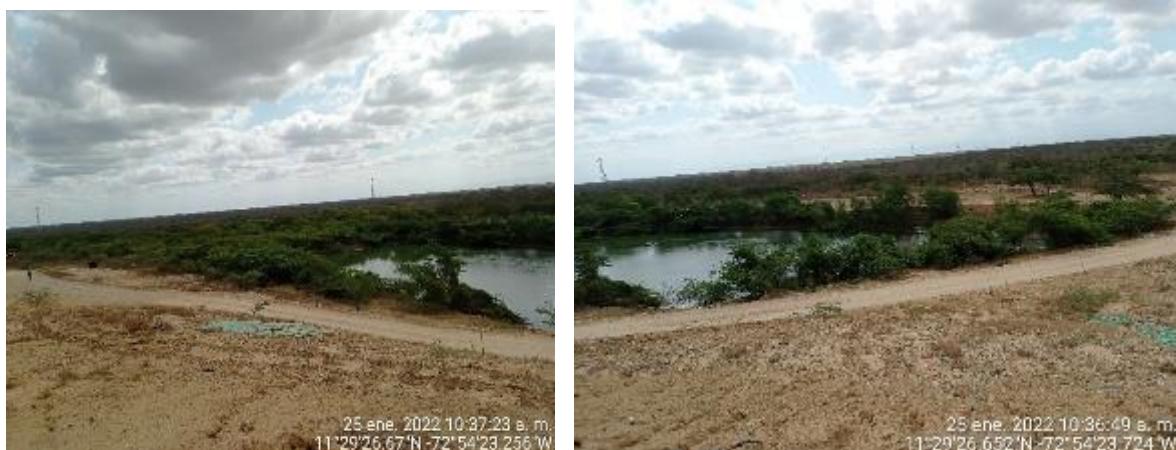
En la visita de inspección ocular al sector se pudo apreciar las condiciones como se encuentra la zona compuesta por un reservorio de agua, jagüey o laguna conformada por una depresión efectuada por excavación para material de cobertura alrededor del año 2000 y su entorno consistente en una vegetación frondosa de la región formando un bosque como producto de restauración natural, como quiera que en el sector se dispuso residuos cuando el sitio operaba como botadero a cielo abierto. En las imágenes fotográficas siguientes se presenta el estado de la zona.

Fotografía No 71 y 72. Reservorio de agua existente en el costado sur este del sitio de disposición final.
Celda Transitoria, 25 de enero de 2022 (Fuente. Corpoguajira)

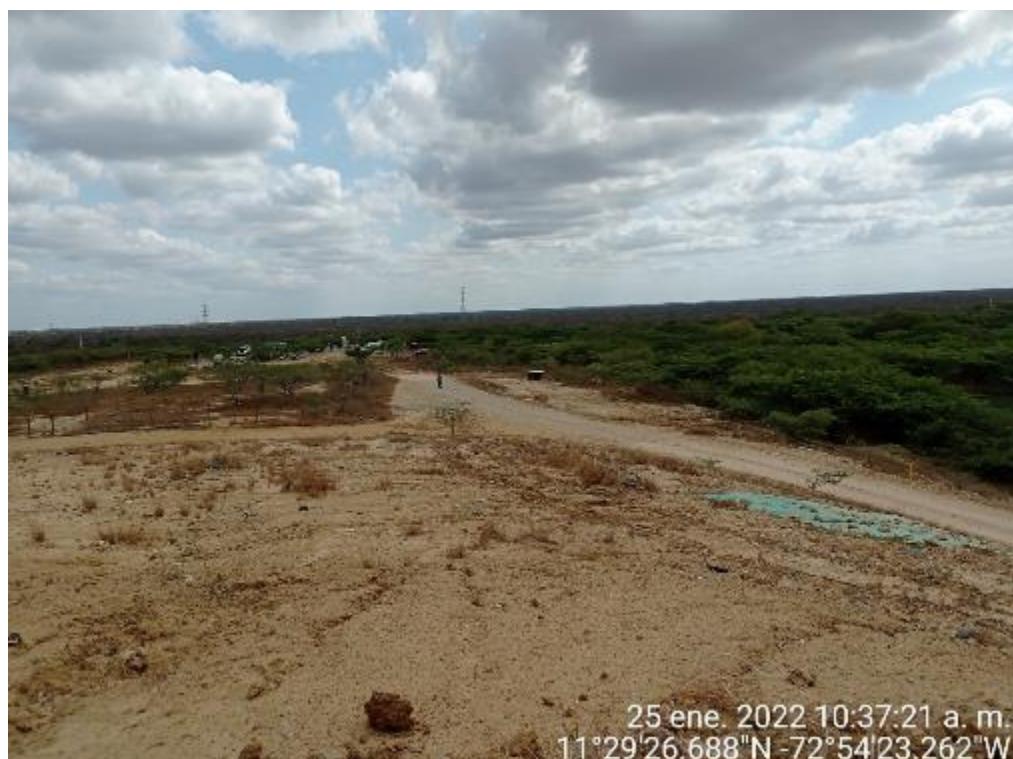
Fotografía No 73. Bosque en proceso de restauración espontánea al sur este del predio y al lado del reservorio de agua existente. Celda Transitoria, 25 de enero de 2022 (Fuente. Corpoguajira)
