Ref: Queja Ambiental ENT - 5008 del 14 de julio de 2021.

Con ocasión a una queja interpuesta de su parte, dónde se plantean unas presuntas afectaciones ambientales tales como extracción de arena y piedra entre otros, a orillas del río Cotoprix, ubicado en la vereda Cotoprix, jurisdicción del Distrito de Riohacha – La Guajira, se le informa que la Subdirección de Autoridad Ambiental de la Corporación Autónoma Regional de La Guajira por medio de visita técnica de inspección, realizada por el grupo de Evaluación, Control y Monitoreo Ambiental de esta Entidad, por medio de informe técnico No. INT – 2721 del 29 de diciembre de 2021, se concluyó lo siguiente:

DESARROLLO DE VISITA TÉCNICA AL SITIO DE INTERÉS

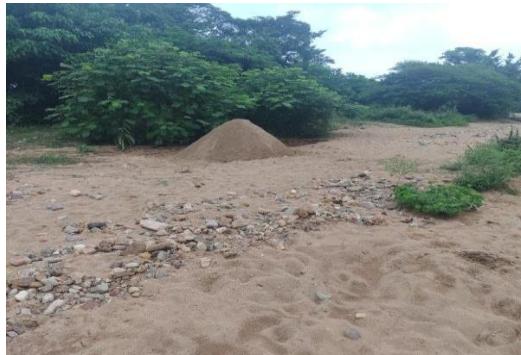
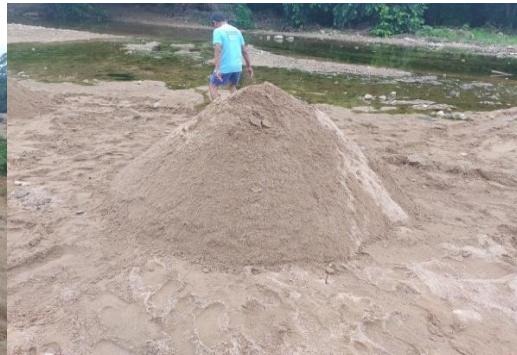
El día 28 de septiembre de 2021 La subdirección de Autoridad Ambiental de CORPOGUAJIRA, envió funcionario del Grupo de Evaluación, Control y Monitoreo Ambiental ECMA, para realizar visita de inspección técnica en atención a queja relacionada con la extracción de material de arrastre tipo canto rodado y arena en el río Cotoprix, poniendo en riesgo ambiental la estabilidad del cauce y el estado de las vías internas de corregimiento de Cotoprix, zona rural del distrito de Riohacha La Guajira. Durante el desarrollo de la visita se logró evidenciar la extracción de arena de forma manual a través del uso de herramientas como palas que usan para hacer montículos de arena que luego la comercializar con volqueteros que a su vez la llevan hacia la cabecera municipal como material de construcción; La extracción de arena es realizada en un punto formado por el remanso que deja las aguas al cambiar de dirección por el choque contra el talud del río en la margen izquierda contigua a algunas viviendas situadas en los límites de las riberas.

Fotografías 1 y 2. Acopio de arenas apiladas manualmente para el posterior cargue en volqueta

- El municipio de Riohacha en compañía del corregidor de Cotoprix, debe adelantar una campaña de orientación para la legalización de los mineros de subsistencias que viven de la extracción manual del material de arrastre tipo arena y canto rodado suelto en las playas y lecho del río Cotoprix, y evitar que se siga realizando las actividades extractivas hasta tanto no se obtenga la legalidad de las mismas.
- El Corregidor de Cotoprix debe adelantar en conjunto con la policía local, control y vigilancia con las actividades extractivas en el río y sobre las volquetas que transitan por las vías internas del pueblo y que presuntamente le ocasionan daño.

- *El Distrito de Riohacha en compañía del corregidor de Cotoprix, debe adelantar una campaña de orientación para la legalización de los mineros de subsistencias que viven de la extracción manual del material de arrastre tipo arena y canto rodado suelto en las playas y lecho del río Cotoprix, y evitar que se siga realizando las actividades extractivas hasta tanto no se obtenga la legalidad de las mismas.*

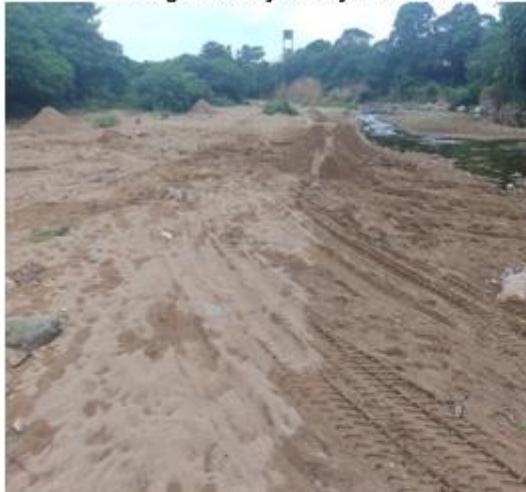
El remanso se ubica diagonal al punto donde el río realiza un cambio de dirección abrupto que viene socavando progresivamente la margen izquierda del río poniendo en riesgo la estabilidad de algunas viviendas, se puede intuir que el problema erosivo del talud antes citado no es consecuencia de la extracción manual del material de arrastre que se realiza en el remanso del río diagonal en la margen opuesta; en este sitio se forma una pequeña playa con acumulación de arena y canto rodado tipo roca mediana suelta, este es el material que vienen aprovechando las personas que usan la actividad extractiva del material suelto.

estado del cauce y las márgenes del río que para la fecha de la visita a pesar de ser temporada de lluvia contaba con un caudal relativamente bajo

Fotografías. 3 y 4. Playa donde se acumula el material de arrastre aprovechado

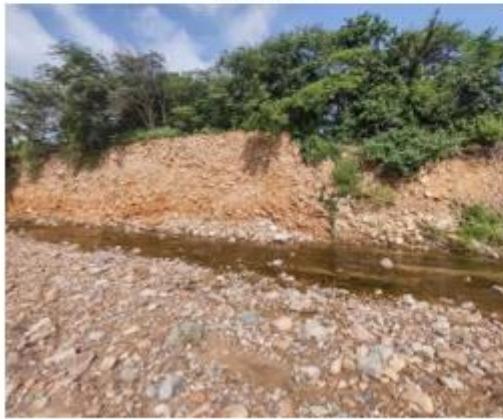
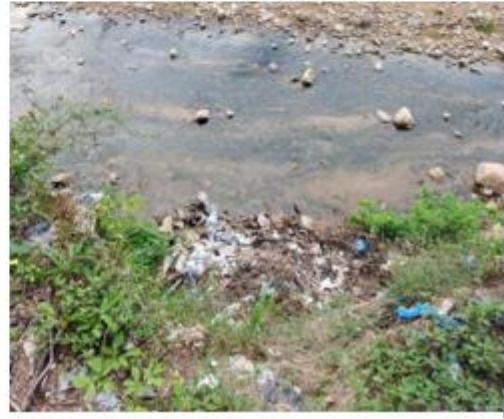
En el mismo recorrido se observó que la población del corregimiento de Cotoprix realiza disposición inadecuada de residuos sólidos ordinarios en la margen izquierda del río adyacente al talud erosionado, demostrando la falta de compromiso ambiental de sus habitantes; esta actividad pone en riesgo la calidad del agua, el suelo y transforma de manera negativa el paisaje; como se puede apreciar en la fotografía 6, de igual forma en las imágenes 1-4 se muestra el

Fotografía 6. Disposición inadecuada de residuos sólidos ordinarios

Con respecto a la problemática evidenciada por la disposición de residuos sólidos ordinarios sobre las riberas del río Cotoprix, lo que genera la transformación paisajística, contaminación del suelo y del agua del río, es necesario que se tomen acciones en primera instancia por la autoridad locales como (corregidor y Policía) prohibiendo y vigilando la disposición de los residuos en el corregimiento para que los habitantes lo hagan de manera adecuada en contenedores que puedan ser entregados a las empresas prestadora de servicio público de aseo.

- El corregidor de Cotoprix debe adelantar campañas con el apoyo y coordinación del área de Educación Ambiental de CORPOGUAJIRA, para la recolección de los residuos sólidos ordinarios dispuestos en de manera inadecuada en la margen del río Cotoprix e implementar prácticas adecuadas de disposición de residuos.
- El distrito de Riohacha y el corregidor de Cotoprix deben adelantar ante Corpoguajira o la unidad de gestión de riesgo municipal y departamental, las obras hidráulicas de control de erosión y rectificación de cauce necesaria para evitar un daño mayor en la población producto de la erosión progresiva severa que se viene presentando en la margen derecha del río Cotoprix en el punto de coordenadas mostrada en la tabla 1.
- Las demás que la oficina de Licenciamiento Permiso y Autorización Ambiental considere pertinente luego de la revisión del presente informe coordenadas

- *El Distrito de Riohacha en compañía del corregidor de Cotoprix debe adelantar campañas con el apoyo y coordinación del área de Educación Ambiental de CORPOGUAJIRA, para la recolección de los residuos sólidos ordinarios dispuestos en de manera inadecuada en la margen del río Cotoprix e implementar prácticas adecuadas de disposición de residuos.*
