AUTO N° 170 de 2022

“POR MEDIO DEL CUAL SE REALIZA UN REQUERIMIENTO POR SEGUIMIENTO AMBIENTAL Y SE DICTAN OTRAS DISPOSICIONES”

Que La Corporación Autónoma Regional de La Guajira, CORPOGUAJIRA, en cumplimiento de sus funciones como máxima autoridad Ambiental en el departamento de La Guajira, realizó seguimiento ambiental en la modalidad documental el día 18 de mayo de 2021 al proyecto Sistema de tratamiento de aguas residuales domésticas del municipio de Maicao de la empresa Aguas de la Península S.A. E.S.P., dónde se conceptuó lo siguiente:

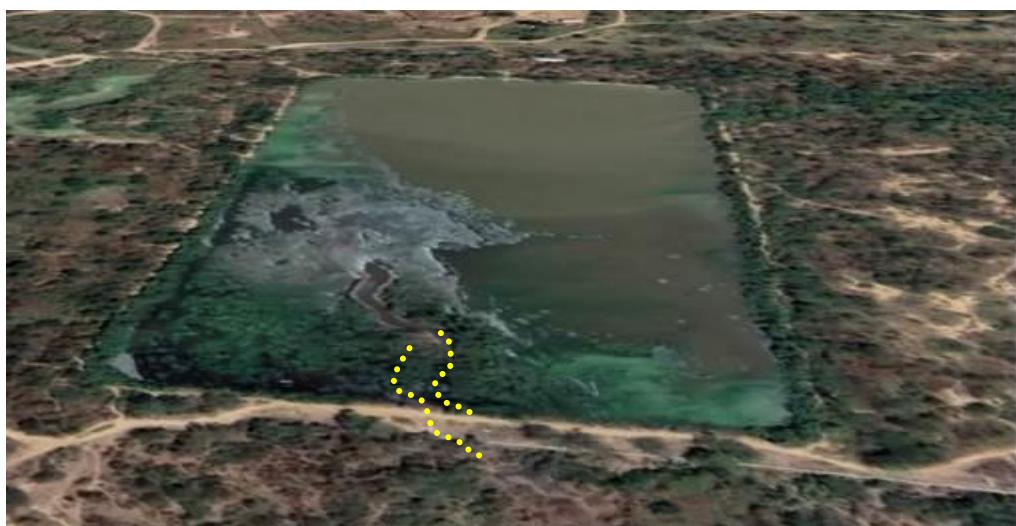
IMAGEN No 2. Ubicación espacial del sistema de tratamiento "Limoncito" de aguas residuales del municipio de Maicao, canal para encausar las aguas vertidas desde la tubería. Google Earth.

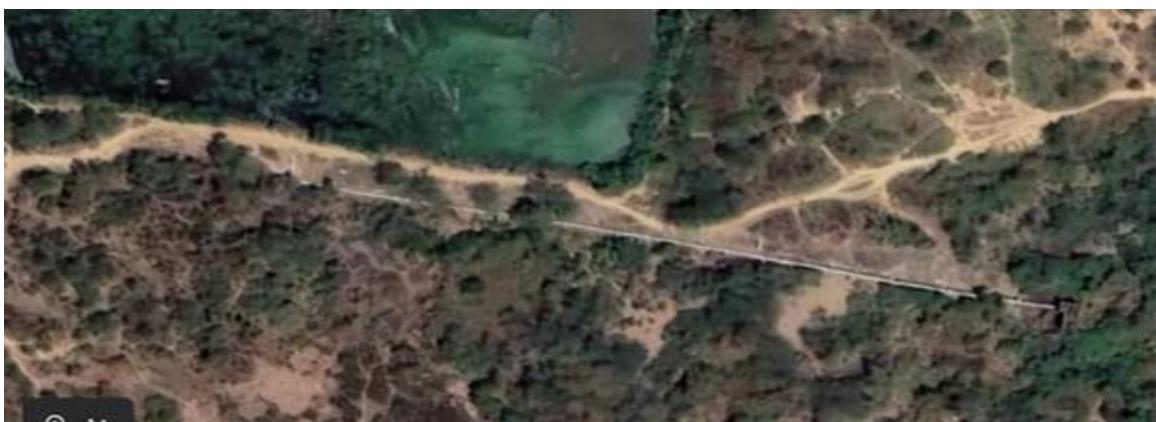
IMAGEN No 3. Tramo de tubería de entrada a la laguna de tratamiento sin presentar rupturas.

La empresa Aguas de La Península informa que ha realizado mantenimientos correctivos de manera constante en la tubería de impulsión del sistema de tratamiento de aguas residuales "Laguna el Limoncito", estos se han realizado con el fin de mejorar el funcionamiento de las redes encausando las aguas servidas para que estas lleguen a su disposición final. En enero de este año 2021, se realizo el cambio del tramo de la tubería que esta desde la cámara de aquietamiento hasta la entrada de la laguna. No obstante, estas reparaciones se vieron expuestas a actos vandálicos que ocasionaron la ruptura de dicha tubería en varias secciones.
