AUTO N° 236 de 2022

“POR MEDIO DEL CUAL SE REALIZA UN REQUERIMIENTO POR SEGUIMIENTO AMBIENTAL Y SE DICTAN OTRAS DISPOSICIONES”

1 VISITA DE SEGUIMIENTO.

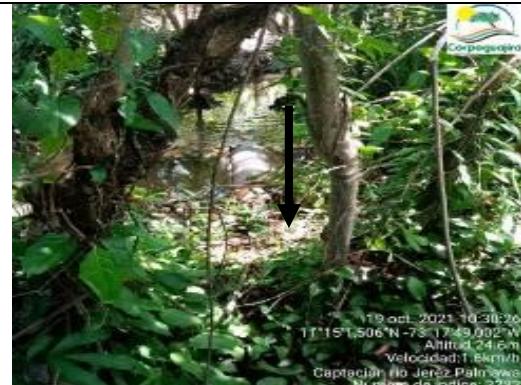
Tema	N/A	S/I	Detalle
Aprovechamiento de los Recursos Naturales Renovables			
¿Cómo se abastece de agua?		x	La finca se abastece de aguas superficiales derivadas del río Jerez a través de las acequias denominada Acequia Dibulla y Santa Rita de Jerez, este usuario se encuentra ubicado al final del canal constituyéndose en uno de los últimos usuarios; la derivación se realiza por gravedad mediante un tubo de 8" de diámetro el cual se ubica en la margen izquierda del canal en el punto de coordenadas geográficas Datum (WGS 1984)N: 11°15'01.20" y W 73°17'48.8", el agua derivada es almacenada en un reservorio ubicado al lado norte del cultivo; para el riego del cultivo utilizan un motor diésel (Este equipo para el día de la visita no estaba siendo utilizado ya que la zona en gran parte estaba con agua producto de las lluvias), además la finca cuenta con una segunda entrada de agua por la parte Noreste en este caso el agua entra directamente al predio, en el punto de coordenadas geográficas Datum (WGS 1984)N: 11°14'25.74" y W 73°18'1.38"

Fotografía 1. Derivación desde el canal o acequia Dibulla con tubería en 8" (Fuente: CORPOGUAJIRA 2021)

- ✓ La empresa PALMAWA S.A, no ha presentado para su evaluación y aprobación el Programa de Uso Eficiente y Ahorro de Agua PUEAA como lo establece la ley 373 del 1997 y la resolución 1095 de 2011 en su artículo décimo tercero.
- ✓ La empresa PALMAWA S.A no ha instalado el medidor de volumen de agua en las captaciones de acuerdo a lo señalado en el artículo décimo primero de la resolución 1095 de 2011.

2. Instalar el medidor de volumen de agua en las captaciones de acuerdo a lo señalado en el artículo décimo primero de la Resolución 1095 de 2011.
3. Debe construir una caseta para la motobomba con sistema de contención de derrames y techo para impedir ingreso de aguas lluvias y evitar derrames de combustible o aceite al suelo.

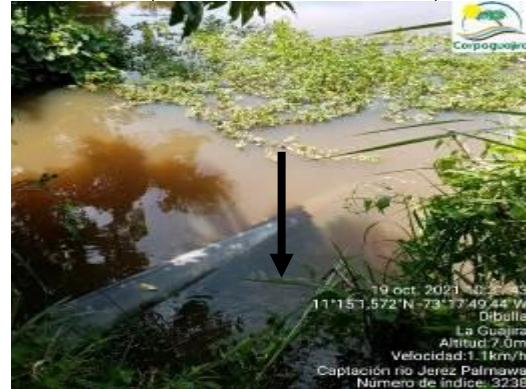
Fotografías 2. Tubería de entrada al Reservorio para almacenamiento de Agua (Fuente: CORPOGUAJIRA 2021)

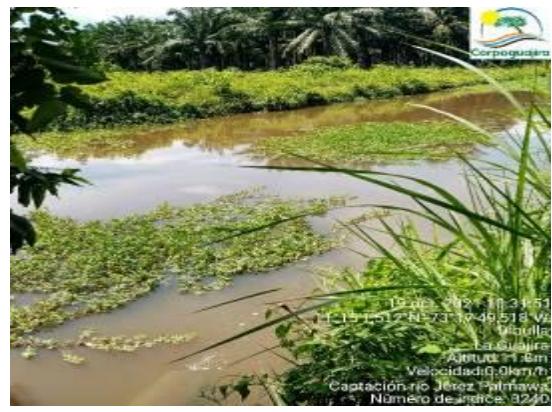
Fotografía 3. Reservorio para almacenamiento de Agua (Fuente: CORPOGUAJIRA 2021)

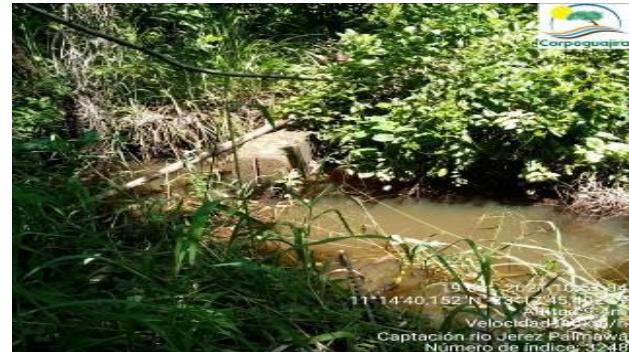
Fotografía 4. Punto de derivación de la segunda entrada de agua al predio (Fuente: CORPOGUAJIRA 2021)

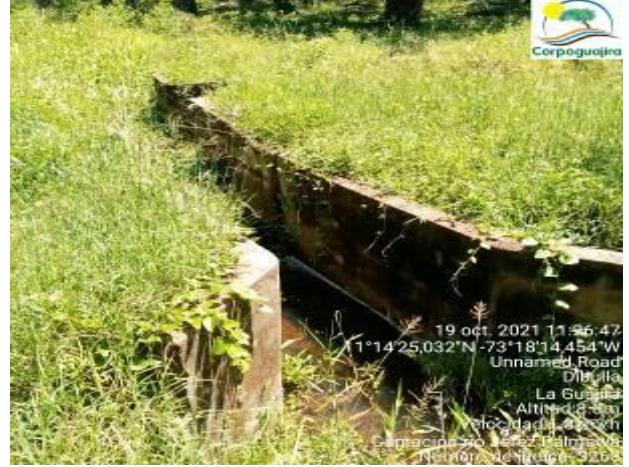
<p>Fotografía 5. segunda derivacion al predio y repartidores internos (Fuente: CORPOGUAJIRA 2021)</p>
¿Cuenta con concesión?	X		Existe una concesión de aguas superficiales captada del río Jerez, a través de las Acequias Dibulla mediante la resolución 1095 del 2011 por la cual se reglamentó la cuenca del río Jerez y sus principales afluentes. La finca tiene asignado un caudal de 42.38 lps
Método de medición de caudal captado	X		Las captaciones no cuentan con sistema de medición de caudal que le permita a la Autoridad Ambiental conocer los volúmenes reales derivados, para el objeto del cobro de la TUA, se asume el tope concesionado.
Consumo real del agua	x		Al no contar con dispositivo de medición de volúmenes no es posible verificar los volúmenes de aguas reales captados, no obstante, al tratarse de un usuario ubicado al final de las acequias normalmente se mantienen con problemas de desabastecimiento en épocas de estiaje.

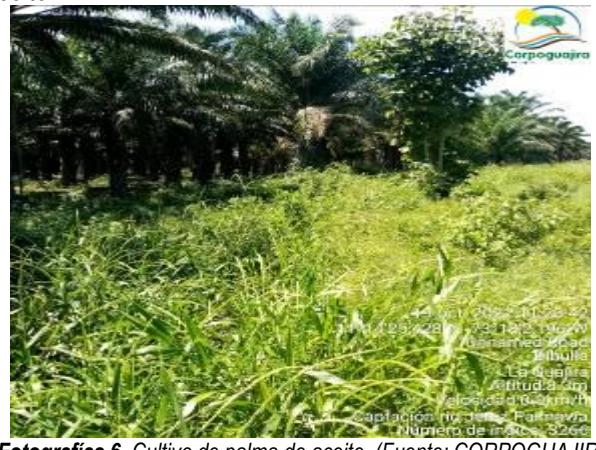
Uso real dado al agua concesionada (o no concesionada)	X		<p>El agua es utilizada para el riego de cultivo de palma de aceite.</p>

<p>Fotografías 6. Cultivo de palma de aceite. (Fuente: CORPOGUAJIRA 2021)</p>

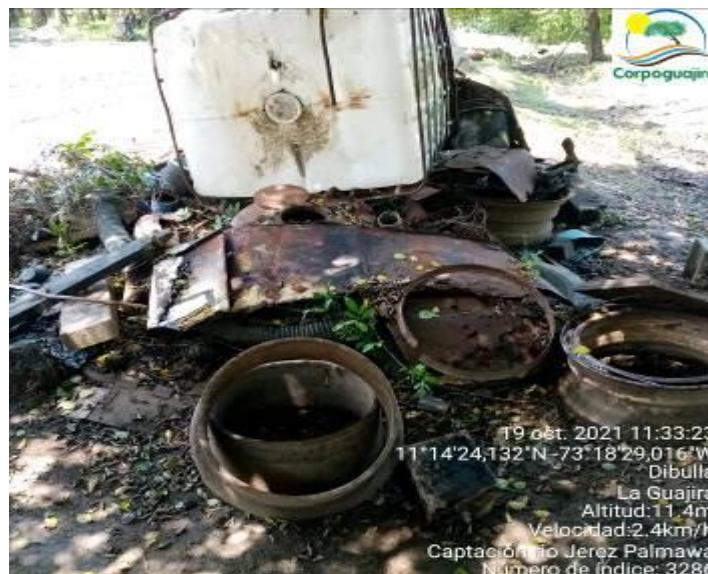
En el recorrido realizado por los alrededores de la finca PALMAWA, se evidenció que se sigue realizando un manejo inadecuado de los residuos sólidos (La chatarra y material inservible), dichos residuos están dispuesto a la intemperie en un área que no cuenta con las características mínimas de almacenamiento de este tipo de elementos, generando riesgo de contaminación del suelo por lixiviados y la proliferación de vectores transmisores de enfermedades.

Fotografías 7. Almacenamiento inadecuado de residuos sólidos especiales (Fuente: CORPOGUAJIRA 2021)

- ✓ Construya una caseta para la motobomba con sistema de contención de derrames y techo para impedir ingreso de aguas lluvias y evitar derrames de combustible o aceite al suelo.
- ✓ Disponga de un sitio adecuado para el almacenamiento temporal de los residuos sólidos que se generen, aunque fuesen pocos.
- ✓ Disponga de un sitio para el almacenamiento temporal de los residuos o desechos peligrosos que se generen.
- ✓ Gestione los residuos peligrosos que se generen con una empresa que preste los servicios de recolección, transporte, almacenamiento, aprovechamiento, recuperación, tratamiento y/o disposición final, con instalaciones que cuenten con las licencias, permisos, autorizaciones o demás instrumentos de manejo y control ambiental a que haya lugar, de conformidad con la normatividad ambiental vigente.

4. Debe disponer de un sitio adecuado para el almacenamiento temporal de los residuos sólidos que se generen, aunque fuesen pocos.
5. Disponer de un sitio para el almacenamiento temporal de los residuos o desechos peligrosos que se generen.
