AUTO N° 238 de 2022

“POR MEDIO DEL CUAL SE REALIZA UN REQUERIMIENTO POR SEGUIMIENTO AMBIENTAL Y SE DICTAN OTRAS DISPOSICIONES”

De dicha visita de campo, se emitió informe de seguimiento INT- 2468 del 01 de diciembre de 2021, el cual, por constituir el principal insumo y soporte del presente acto administrativo, se transcribe:

3. RESULTADOS DE LA VISITA DE SEGUIMIENTO

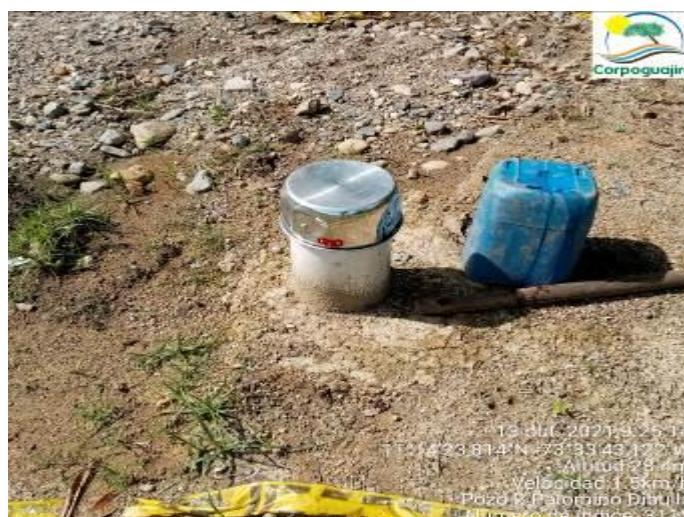
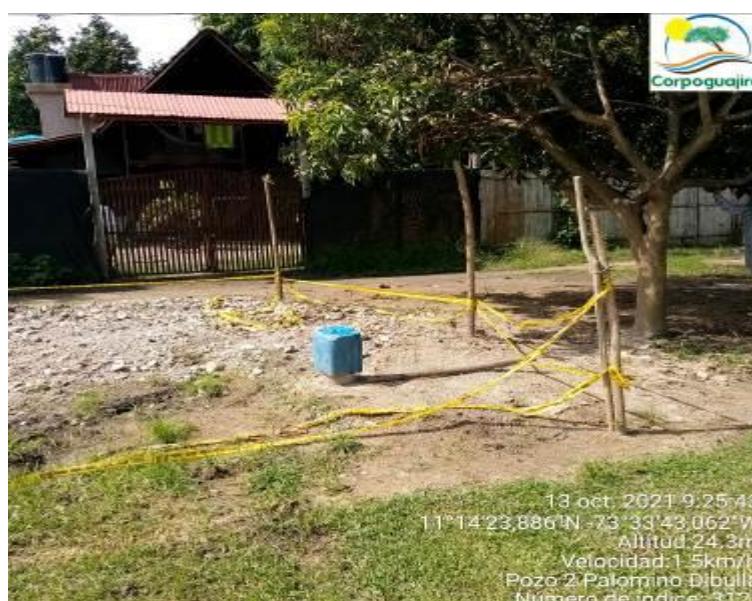
El pozo se encuentra totalmente construido, con revestimiento en PVC en 8". En el sitio de la obra, no se observó personal trabajando ni maquinaria de perforación.

El pozo para la fecha de la visita, no poseía sistema de bombeo ni sistema eléctrico, contaba con una tapa metálica atornillada en la tubería de revestimiento a fin de evitar que personas ajenas al proyecto introduzcan

material dentro del pozo y también para evitar accidentes. Este pozo fue construido en las coordenadas geográficas (sistema Magna Sirgas): Latitud 11°14'23.81" N; Longitud 73°33' 43.12" W, muy cerca del punto autorizado (aproximadamente a 8 metros).

Fotografías 1 y 2. Estado actual del pozo No. 2 – (Fuente: CORPOGUAJIRA 13-10-2021)

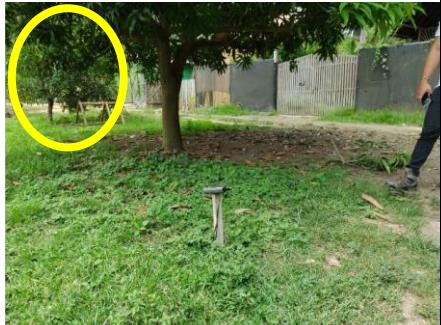
Fotografía 3. Especies vegetales registradas en la resolución 0951 de 2021 y que fue eliminada para ejecutar la construcción del pozo (Fuente: CORPOGUAJIRA Res 0951 de 2021- fotografía 3 pág. 3)

- Solicitar al Municipio de Dibulla, explique qué pasó con las especies Akee o Cerebro -(*Blighia sapida*) que se localizaban en el área utilizada para la ejecución del proyecto.

6. Deberá explicar qué pasó con las especies Akee o Cerebro -(Blighia sapida) que se localizaban en el área utilizada para la ejecución del proyecto.
7. Con respecto a la obligación de entregar el informe final de la construcción del pozo, una vez se cumpla el término fijado en la resolución 0951 de 2021, se verificará su cumplimiento, así como si se cumplieron las disposiciones establecidas en la norma NTC 5539 (construcción de pozos profundos).

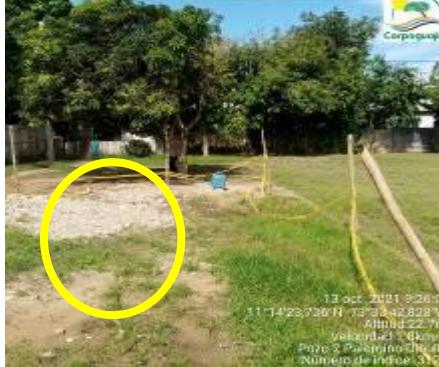
<p>Fotografía 4. Sitio donde se localizaba la especie vegetal eliminada para ejecutar la construcción del pozo (Fuente: CORPOGUAJIRA 13-10-2021)</p>
Parágrafo segundo del artículo Primero	<i>La profundidad de exploración final puede estar 15 % superior o inferior a la profundidad planteada de 75 m, en caso de producirse una modificación de la profundidad de exploración por fuera de los límites propuestos, el titular del permiso deberá dar aviso a CORPOGUAJIRA para la correspondiente aprobación de las modificaciones.</i>			<i>No se pudo determinar dado que no se pudo tener el acompañamiento de la Alcaldía de Dibulla y en el sitio ya no se encontró personal de la empresa que construyó el pozo.</i>
Parágrafo tercero del artículo Primero	<i>PARAGRAFO TERCERO: La expedición de permisos para exploración de aguas subterráneas (perforación de pozos) no implica en forma automática el otorgamiento de concesión (permiso para el aprovechamiento del recurso hídrico). Por tal motivo, de requerirlo, el peticionario deberá posteriormente solicitar la respectiva concesión de aguas subterráneas, anexando todos los requerimientos técnicos necesarios. La viabilidad del otorgamiento de un permiso para explotar un pozo depende de muchos factores, entre ellos el diseño final del pozo (que sólo es conocido durante la fase de construcción del mismo), la calidad del agua captada, la destinación del recurso, la productividad del acuífero bajo explotación, las posibles fuentes de contaminación, entre otros</i>			<i>El pozo, aunque ya se construyó, no cuenta con sistema de bombeo ni sistema eléctrico.</i>

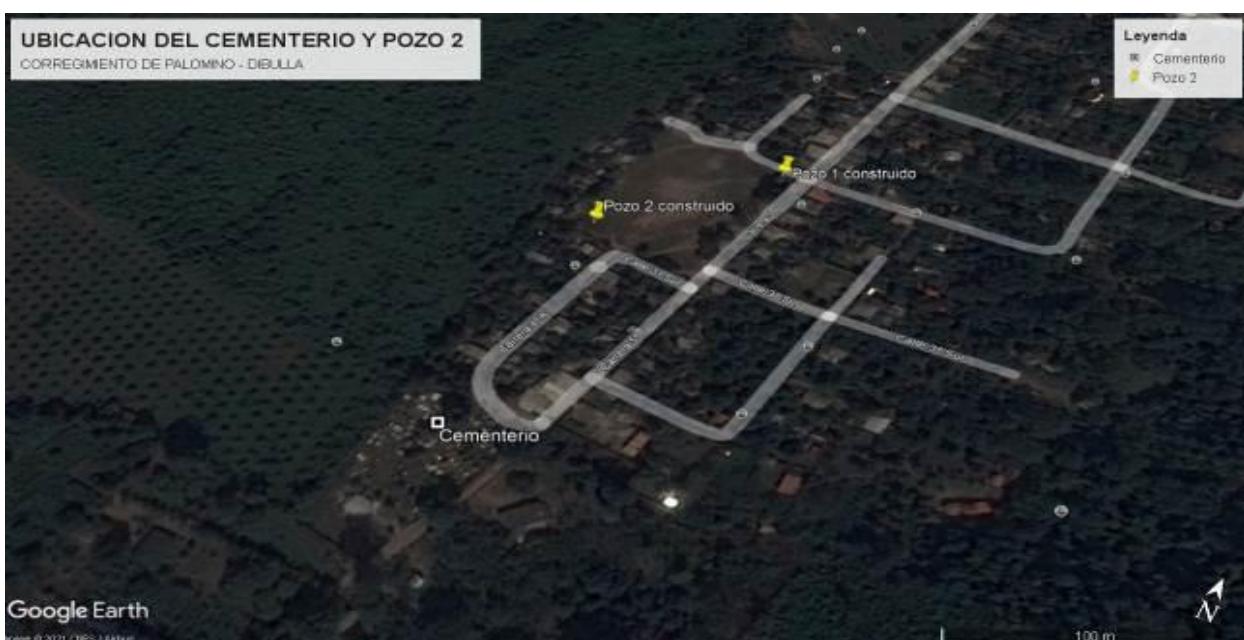
3.3.1 A menos de 160 metros del pozo 2, se localiza el cementerio del Corregimiento de Palomino. Las aguas de drenaje que se producen en el sector del Cementerio, por la pendiente del terreno pueden favorecer escorrentía hacia la zona donde se ubica la cancha de fútbol y los pozos 1 y 2, por otra parte, no se tiene información geofísica en que se pueda verificar si las capas de roca presentes en el cementerio, son las mismas que capta el pozo. Dada esta situación y a fin de descartar la existencia de contaminación de las aguas subterráneas por la descomposición cadavérica, se hace necesario realizar además de los parámetros normales para el uso proyectado, el análisis de sustancias peligrosas, como putrescina (1,4-butanodiamina) y cadaverina (1,5-pantanodiamina). Cabe resaltar que la cadaverina es tóxica solo en concentraciones elevadas.

Imagen 2. Ubicación del cementerio con respecto al pozo 2 – Corregimiento de Palomino (Fuente: Google earth adaptado CORPOGUAJIRA 2021)

- Solicitar al Municipio de Dibulla que dentro de los análisis de agua a realizar a muestras tomadas del pozo 2, se incluya el análisis de putrescina (1,4-butanodiamina) y cadaverina (1,5-pantanodiamina), a fin de descartar contaminación como producto de la descomposición cadavérica dada la cercanía del cementerio al pozo.
- Solicitar al Municipio de Dibulla que a través de la empresa de servicios públicos se recojan los residuos sólidos ordinarios que se localizan cerca al pozo, a un lado de la cancha de futbol y sean llevados al sitio de disposición final autorizado por CORPOGUAJIRA.

1. Dentro de los análisis de agua a realizar a muestras tomadas del pozo 2, debe incluir el análisis de putrescina (1,4-butanodiamina) y cadaverina (1,5-pentanodiamina), a fin de descartar contaminación como producto de la descomposición cadavérica dada la cercanía del cementerio al pozo.

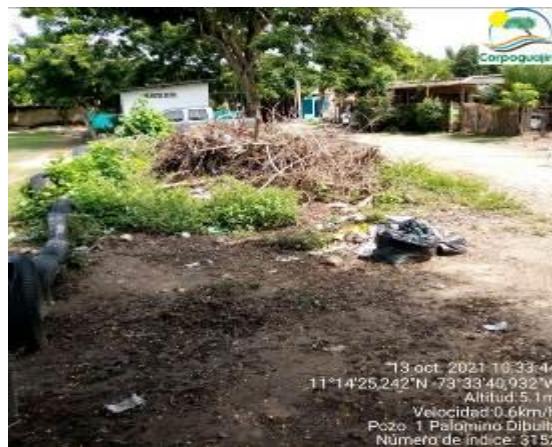
3.3.2 A menos de 85 metros del pozo y a un lado de la cancha de fútbol se observó mala disposición de residuos sólidos. (bolsas y recipientes plásticos), los cuales no son resultado de la construcción del pozo 2.

Fotografía 5. Residuos sólidos ordinarios a un lado de la cancha de Futbol (Fuente: CORPOGUAJIRA 13-10-2021)

2. A través de la empresa de servicios públicos se recojan los residuos sólidos ordinarios que se localizan cerca al pozo, a un lado de la cancha de futbol y sean llevados al sitio de disposición final autorizado por CORPOGUAJIRA.
