## AUTO N° 242 de 2022

### **“POR MEDIO DEL CUAL SE REALIZA UN REQUERIMIENTO POR SEGUIMIENTO AMBIENTAL Y SE DICTAN OTRAS DISPOSICIONES”**

#### **VISITA DE SEGUIMIENTO.**

**Fecha de Visita:** 15 de octubre de 2021

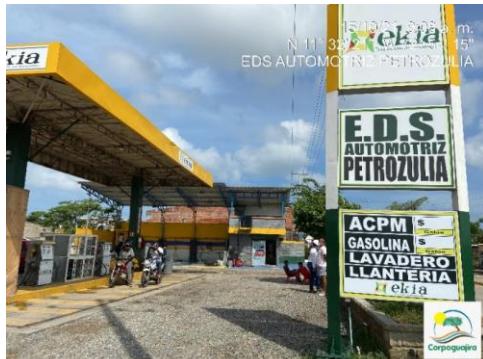
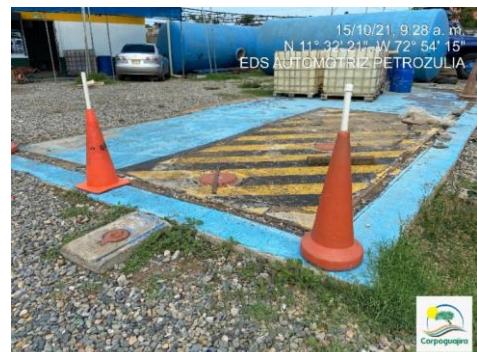
**3.1.1. VENTA DE COMBUSTIBLE:** La EDS PETROZULIA, se realiza el acopio y expendio de combustibles (Gasolina y ACPM) por medio de dos surtidores, cada uno con una manguera, ubicados en la isla de despacho. El almacenamiento de este combustible se realiza por medio de cinco tanques individuales, ubicados en el patio de EDS. Para el almacenamiento de la gasolina, cuenta con tres tanques; el primero con capacidad de 10.500 galones, y los otros dos, de 5.000 galones cada uno. Para el almacenamiento de ACPM cuentan con dos tanques con capacidades de 10.500 y 5.000 galones respectivamente.

Fotografías N° 1 y N° 2: Venta y almacenamiento de combustible. EDS PETROZULIA. 15 de octubre de 2021. (Fuente CORPOGUAJIRA)

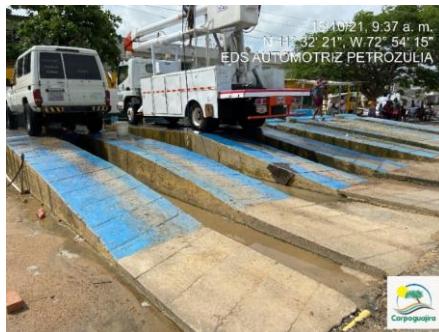
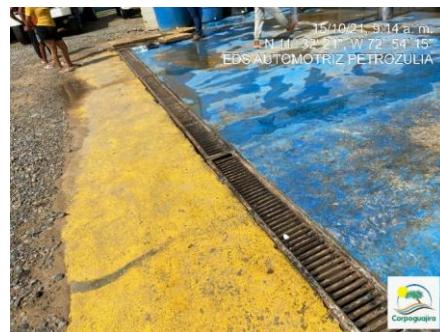
**3.1.2. LAVADERO DE VEHÍCULOS:** Esta actividad se realiza en dos espacios distintos: el primero conformado por cuatro lavaderos, cada uno dotado de dos rampas construidas en concreto, con sus respectivos canales de recolección de agua, con pendiente para facilitar el recorrido del agua al canal de conducción y posteriormente a la trampa de grasa (foto N° 3). El segundo, es un área con una leve pendiente para facilitar el drenaje hacia el canal de conducción, que a su vez lleva las aguas a una trampa de grasa Fotografías N° 4).

Fotografías N°3 y N°4: lavaderos de vehículos. EDS PETROZULIA. 15 de octubre de 2021. (Fuente CORPOGUAJIRA)

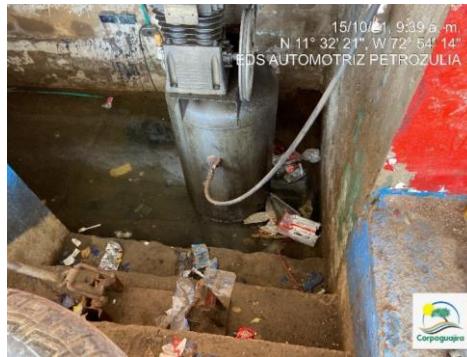
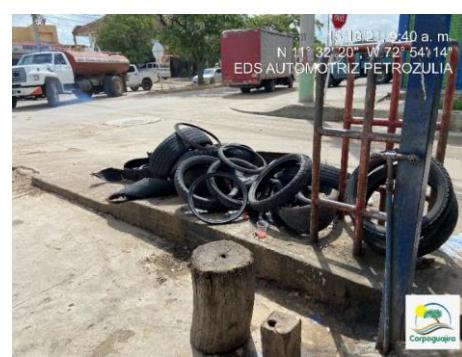
**3.1.3. LLANTERIA:** Esta actividad se realiza cerca al área administrativa, cuenta con un cuarto de compresión donde están los compresores utilizados en el llenado de las llantas, este cuarto no tiene un sistema de drenaje adecuado y en temporada de lluvias presenta inundaciones. En el momento de la visita se seguimiento ambiental el cuarto se encontraba bajo el agua. (fotografía 5). Además, se evidenció un inadecuado manejo de las llantas y los residuos sólidos generados en esta área. (fotografía 6).

Fotografías N°5 y N°6: Cuarto de compresión de la llantería y manejo inadecuado de las llantas 15 de octubre de 2021. (Fuente CORPOGUAJIRA)

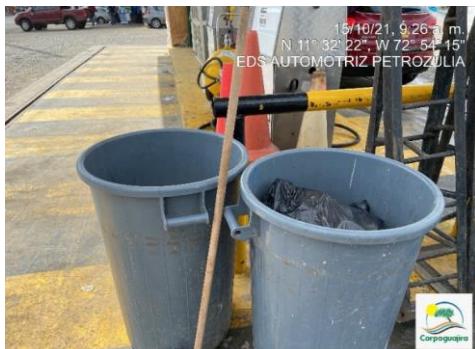
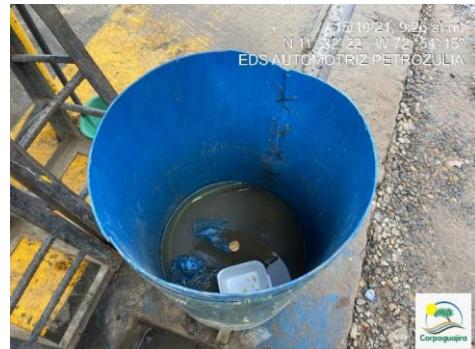
**3.2.1 MANEJO DE RESIDUOS SÓLIDOS ORDINARIOS Y APROVECHABLES:** La EDS PETROZULIA no cuenta con contenedores tapados y codificados donde se realice un adecuado almacenamiento temporal de los residuos sólidos ordinarios y aprovechables que se generan en la EDS, según el nuevo código de colores establecidos en la Resolución 2184 de 2019. Sin embargo, durante el recorrido por las instalaciones de la EDS; se observó cinco contenedores plásticos para almacenamiento temporal de los residuos sólidos ordinarios y aprovechables que se generan en la EDS, ubicados, tres en la isla donde realizan la venta de combustible, uno en la parte trasera y otro en el área de la llantería (fotografías 7-10), Los residuos son entregados al operador municipal, INTERASEO S.A.E.S.P.

Fotografías N°7 y N°8: tanques para el almacenamiento temporal de residuos sólidos ordinarios y aprovechables 15 de octubre de 2021.  
(Fuente CORPOGUAJIRA)

Lo anterior, evidencia el manejo inadecuado de los residuos sólidos ordinarios y aprovechables, debido a que no realizan separación en la fuente de dichos residuos, causando impacto ambiental porque aumenta el volumen de los residuos que llegan a disposición final, al adicionarse los que tiene valor económico y no se puede aprovechar por estar contaminados con los residuos ordinarios. Además, al no estar tapados y protegidos de la humedad, generan condiciones de insalubridad, proliferación de vectores y contaminación visual.

- Realizar manejo adecuado de los residuos sólidos ordinarios y aprovechables que se generen en la EDS con el fin de facilitar su transporte, aprovechamiento, tratamiento o disposición final, esto garantiza la calidad de los residuos aprovechables y facilita su clasificación, por lo que los recipientes o contenedores empleados deben ser claramente diferenciados, según el nuevo código de colores y dar cumplimiento a la resolución Resolución 2184 de 2019.

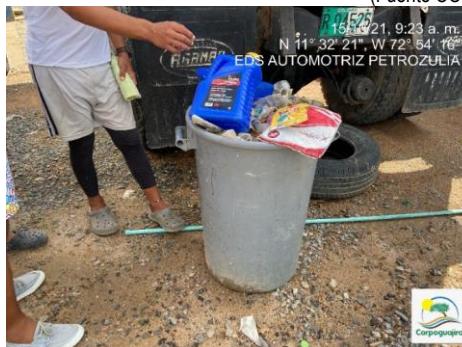
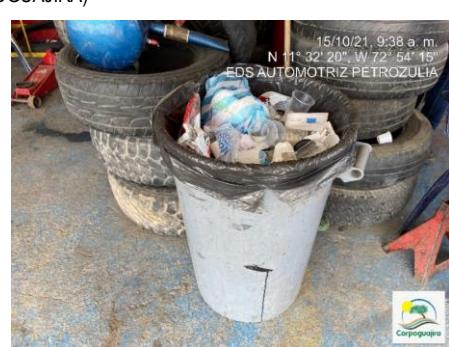
Fotografías N° 9 y N° 10: tanques para el almacenamiento temporal de residuos sólidos ordinarios y aprovechables 15 de octubre de 2021.  
(Fuente CORPOGUAJIRA)

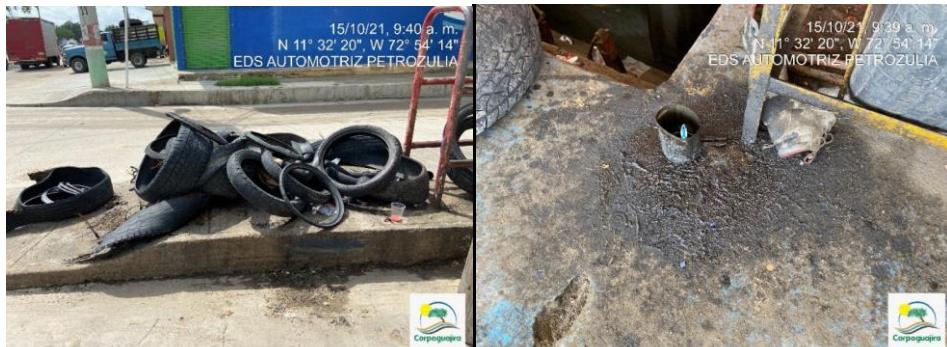
En la llantería se generan residuos de aceites que utilizan para suavizar el retiro de las llantas, residuos de llantas de vehículos y motocicletas que perdieron su vida útil y son dejadas en este lugar sin darles un adecuado manejo y disposición final. En el área de oficinas se generan residuos como: tóner, cartuchos de tinta, discuetos, cd, pilas, tubos fluorescentes, envases de aerosol y Residuos de Aparatos Eléctricos y Electrónicos - RAEES (los cuales deben de gestionarse como residuo posconsumo de acuerdo al mecanismo o devolución de retorno que el fabricante o importador establezca, según lo estipulado en el Art. 2.2.6.1.4.4, del Decreto No. 1076 del 2015), y los gases refrigerantes (clasificados como residuos peligrosos, en la corriente Y41 y Y45 del anexo I del Decreto 4741 del 2005), por lo que el establecimiento debe evidenciar la realización de buenas prácticas cuando contratan los servicios de mantenimiento de técnicos en refrigeración.

Fotografías N°. 11 y N° 12: Residuos de llantas y aceite producidos de las actividades de la llanería 15 de octubre de 2021. (Fuente CORPOGUAJIRA)

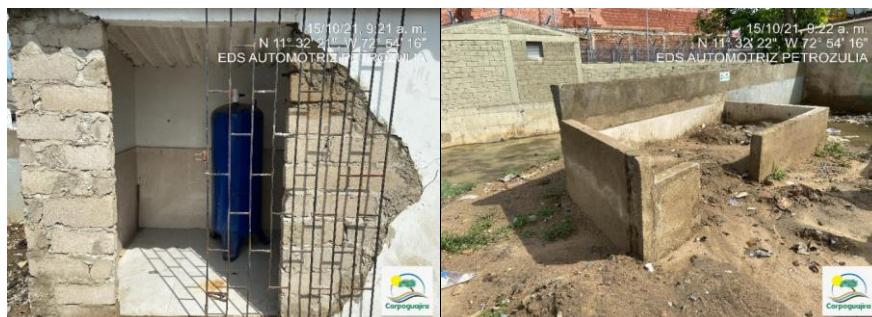
La EDS PETROZULIA, cuenta con un cuarto de almacenamiento temporal de los residuos generados, pero en el momento de la visita de seguimiento ambiental se evidenció que el cuarto esta vacío y no se están almacenando los residuos. Además, no cuenta con un espacio que garantice las condiciones técnicas para el almacenamiento temporal de los residuos peligrosos listados generando riesgo de derrames y por ende contaminación al suelo y cuerpos de aguas subterráneas y superficiales. Igualmente, no evidencian las actas de recolección, transporte, aprovechamiento o disposición final de los residuos peligrosos generados. Es de aclarar que, la responsabilidad del generador subsiste, hasta que el residuo peligroso sea aprovechado como insumo o dispuesto finalmente en depósitos o sistemas técnicamente diseñados y no represente riesgo para la salud humana y el ambiente, tal como lo establece, el Decreto 1076 del 2015, en su Art. 2.2.6.1.3.3, por lo cual el establecimiento, debe gestionar estos residuos con organismos o entidades que cuenten con las licencias, permisos, autorizaciones o demás instrumentos de manejo y control ambiental a que haya lugar.

Fotografías N°. 13 y N° 14: Cuarto de almacenamiento temporal de residuos y lugar de disposición de lodos provenientes de las trampas de grasa. 15 de octubre de 2021. (Fuente CORPOGUAJIRA)

- g. La EDS PETROZULIA realiza disposición de lodos contaminados con hidrocarburos proveniente de la trampa de sedimento sobre el suelo a un costado de dicha caseta, ubicado en las Coordenadas Datum Magna Sirgas Latitud 11°32'22" N; Longitud 72°54'16" W. La EDS debe retirar de inmediato todo el perfil del suelo contaminado del área donde se realizó esta práctica y remplazarlo por uno nuevo. Los residuos removidos deben realizarle una adecuada disposición final con organismos o entidades que cuenten con las licencias, permisos, autorizaciones o demás instrumentos de manejo y control ambiental a que haya lugar.

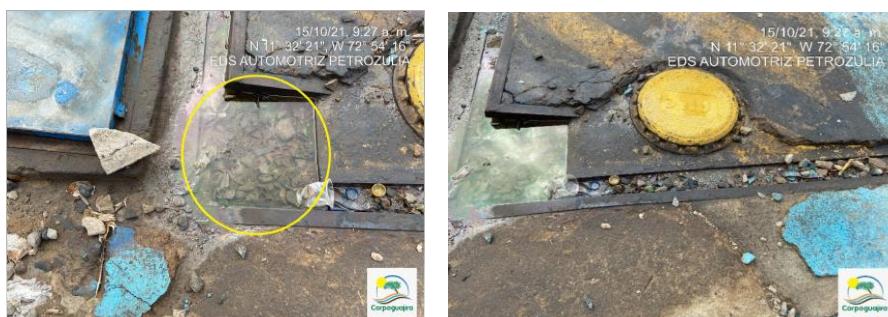
No obstante, durante el recorrido realizado por la EDS, se observaron vestigios de derrames de hidrocarburo sobre el suelo en el área de almacenamiento del combustible de la EDS, provenientes de la fuga de la manguera del surtidor, del descargue del hidrocarburo a los tanques de almacenamiento y derrames o aguas impregnadas de hidrocarburos que se generan en el área del despacho del combustible, debido a que el canal perimetral no se le realiza el mantenimiento adecuado y la cajilla recolectora esta tapada de arena y grava que imposibilita el recorrido de los derrames de combustible a las trampas de grasa, representando riesgo de contaminación de suelos y cuerpos de aguas subterráneos y superficiales presentes en la zona. Lo anterior evidencia una gestión inadecuada de residuos o desechos peligrosos por parte de la EDS. El derrame de aceites o combustible al suelo no debe de presentarse, por lo cual la EDS tiene que tomar medidas para evitarlo.

Fotografías N°. 15 y N° 16: Canal perimetral de los tanques de almacenamiento de combustible, se encuentra en mal estado sin el adecuado mantenimiento. 15 de octubre de 2021. (Fuente CORPOGUAJIRA)

- Retirar de inmediato todo el perfil del suelo contaminado con hidrocarburo y remplazarlo por uno nuevo. Los residuos removidos deben realizarle una adecuada disposición final con organismos o entidades que cuenten con las licencias, permisos, autorizaciones o demás instrumentos de manejo y control ambiental a que haya lugar.

- Realizar la reparación de la cajilla recolectora del canal perimetral de área de despacho del combustible y mantenimiento al canal perimetral donde se encuentran ubicados los tanques de almacenamiento de combustibles subterráneos, debido a que dichos sistemas son inoperantes, de tal manera que, al ocurrir un derrame, pueda contenerse y posteriormente retirarse técnicas, generando riesgo de contaminación al suelo y cuerpos de agua subterráneos y superficiales.

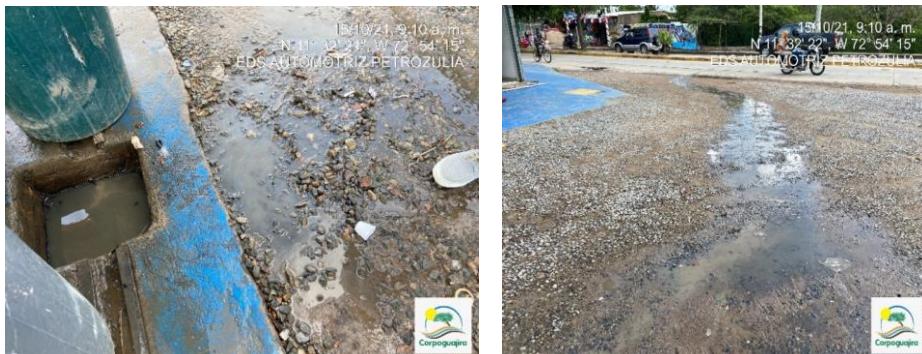
**3.2.4 TRATAMIENTO PRIMARIO DE AGUAS NO DOMÉSTICAS:** En la EDS las aguas no domésticas que se generan en la isla de despacho del combustible, cuenta con un sistema de contención para derrames o aguas impregnadas de hidrocarburos generadas en esta zona, dicho sistema es inoperante, debido a que el canal perimetral aunque está seguido de la cajilla recolectora, dicha cajilla no está conectada al sistema de trampa de grasas y se encuentra deteriorada, presentando riesgo de contaminación de suelos y cuerpos de aguas subterráneos y superficiales presentes en la zona. (Fotografías No.17 y 18). En la visita se evidenció el desbordamiento de la cajilla de aguas no domésticas, dichas aguas corrían por el suelo hacia el pavimento de la vía sin ningún control.

Fotografías N°.17 y N° 18: Cajilla recolectora del canal perimetral de surtidores. Derrame de aguas no domésticas desbordadas de la cajilla recolectora. EDS PETROZULIA.15 de octubre de 2021. (Fuente CORPOGUAJIRA)

- Conectar al sistema de trampa de grasas la cajilla recolectora del canal perimetral de la isla de surtidores y realizarle el respectivo mantenimiento con el fin de evitar rebosamientos de aguas residuales no domésticas y evitar así contaminación de los suelos.

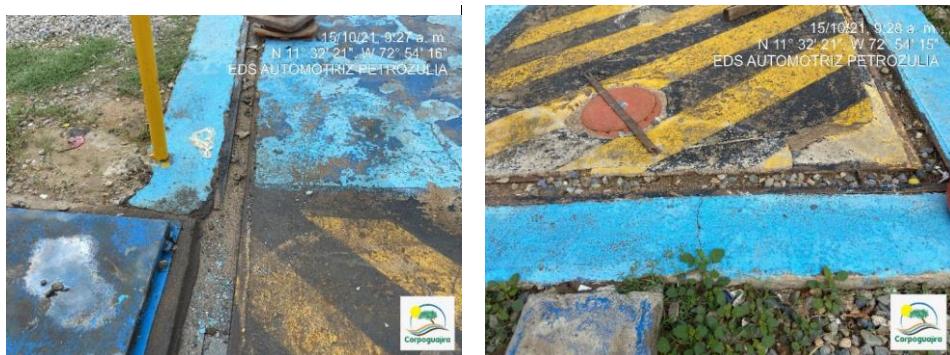
De igual manera, el área donde se encuentran ubicados los tanques de almacenamiento de combustibles subterráneos, también tiene un canal perimetral, el cual se encuentra saturado de arenas y residuos sólidos, además, una parte del canal perimetral está totalmente cubierto de grava, lo que no permite que el sistema funcionen adecuadamente y genere riesgo de contaminación al suelo y cuerpos de aguas cercanos en la zona, si llegase a presentarse algún tipo de derrame al momento de manipular el combustible. (Fotografías No.19 y 20)

Fotografías N°.19 y N° 20: Canal perimetral de los tanques de almacenamiento de combustible. EDS PETROZULIA.15 de octubre de 2021. (Fuente CORPOGUAJIRA)

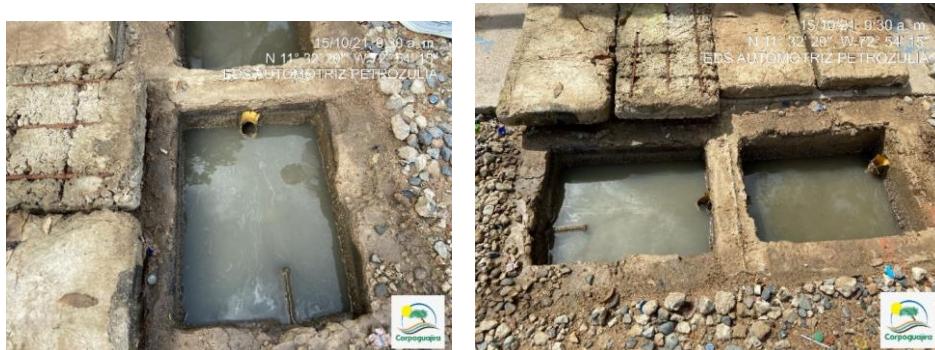
En el lavadero No. 1., se observa que algunos de los compartimientos del canal de conducción del agua hacia las trampas de grasas no se les realiza el mantenimiento correspondiente para evitar que se colmaren de arena y lodos impregnados de hidrocarburo, productos del lavado de los vehículos.

Fotografías N° 21 y N°22: Canal de conducción y trampa de grasa, lavadero 1. EDS PETROZULIA .15 de octubre de 2021. (Fuente CORPOGUAJIRA)

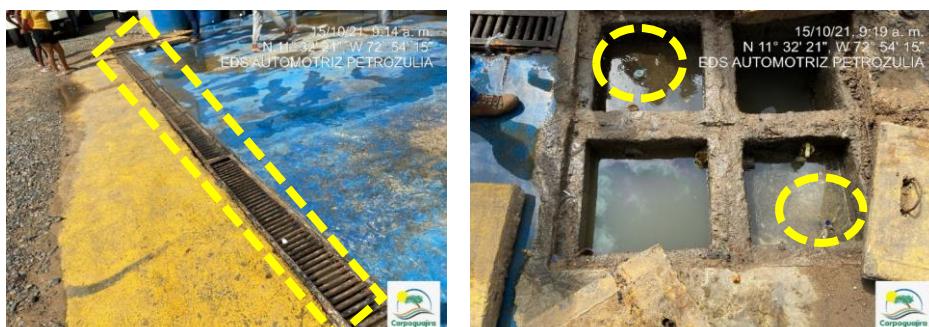
En el lavadero No. 2., se observó que realizaron las adecuaciones al canal de conducción para que las aguas residuales no domésticas sean dirigidas a la trampa de grasas. En la visita se observó que dicho sistema presenta residuos sólidos como tapas y recipientes de bebidas lo que puede ocasionar obstrucción en el sistema de trampa de grasas y hacer que se colmate, provocando reboses de aguas residuales no domésticas impregnadas de hidrocarburos que pueden contaminar los suelos y aguas subterráneas de la zona. (Fotografías 23 y 24).

Fotografías N° 23 y N° 24. Canal de conducción y trampa de grasa, lavadero 2. EDS PETROZULIA .15 de octubre de 2021. (Fuente CORPOGUAJIRA)

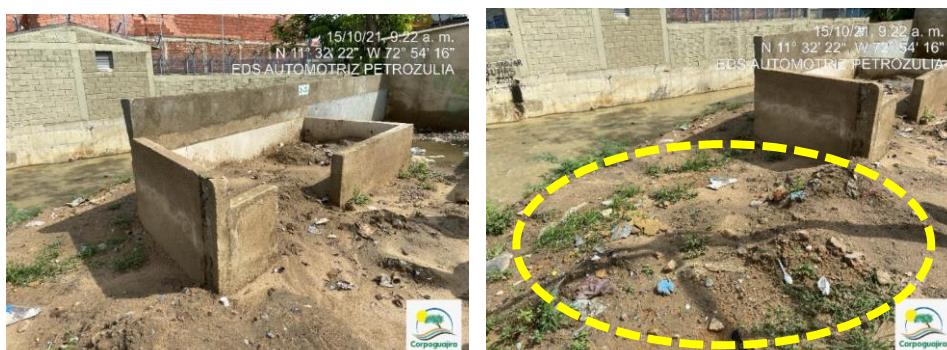
Durante la visita se observó que, realizaron la construcción de la caseta de lodos que permite su secado y facilite su posterior manejo, sin embargo, los lodos restirados de la caseta son disponerlos sobre el suelo a un costado de dicha caseta, ubicado en las Coordenadas Datum Magna Sirgas Latitud 11°32'22" N; Longitud 72°54'16" W. Los lodos y arenas resultantes de esta actividad siempre van a contener residuos derivados de los hidrocarburos, lo cual lo convierte en residuo peligroso. Por lo anterior se evidencia que, la EDS no realiza adecuada gestión de los residuos sólidos. Su deber es entregarlos a un gestor con autorización ambiental para disponer estos residuos.

También se pudo observar que por motivo de las fuertes lluvias registradas en esta temporada y específicamente un día antes de la visita, se evidenció que los lodos impregnados de hidrocarburos proveniente de las trampas de grasas que se encuentran en la caseta estaban dispersos en el área adyacente de dicha caseta, lo que ocasiona una contaminación mayor de los suelos y de las aguas subterráneas de la zona. (Fotografías 25 y 26).

Fotografía N° 25 y N° 26: Casetas de lodos y lodos retirados de la caseta. EDS PETROZULIA .15 de octubre de 2021. (Fuente CORPOGUAJIRA)

El manejo inadecuado de los residuos peligrosos que contiene hidrocarburos, puede ocasionar impactos al ambiente, debido a que afectan el suelo, se infiltra a las aguas subterráneas, generando así su contaminación, o incluso pueden ser transportados por escorrentía a las aguas superficiales presentes en la zona, incrementando aún más el daño ambiental.
