## RESOLUCIÓN N° 0173 DE 2022

**“POR LA CUAL SE OTORGA UN PERMISO DE OCUPACION DE CAUCE PARA SIETE (07) OBRAS DE DRENAGE TRANSVERSAL ENTRE LOS KILOMETROS 80 AL 85 DE LA VIA URIBIA – PUERTO BOLIVAR, EN EL MARCO DEL CONTRATO INVIAIS No 1009 DE 2021, “MEJORAMIENTO Y MANTENIMIENTO, GESTION PREDIAL, SOCIAL Y AMBIENTAL SOSTENIBLE DEL CORREDOR CONEXIÓN ALTA GUAJIRA URIBIA – PUERTO BOLIVAR – ESTRELLA – VIAS WAYÚ Y CABO DE LA VELA – SAN MARTIN EN EL DEPARTAMENTO DE LA GUAJIRA, EN EL MARCO DE LA REACTIVACION ECONOMICA, MEDIANTE EL PROGRAMA DE OBRA PUBLICA “VIAS PARA LA LEGALIDAD Y LA REACTIVACION VISION 2030”**

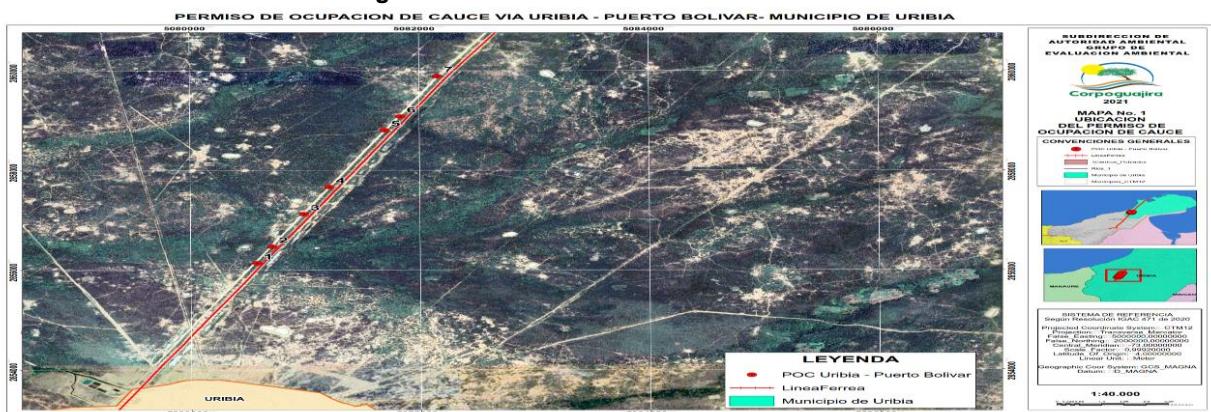
**Figura 1. Ubicación del área de interés**

En la tabla No 2 y figura 1 se muestra la ubicación geográfica del de los sitios propuestos para la intervención los cuales fueron identificados durante el desarrollo de la visita de inspección de campo; de igual forma posteriormente se muestra el registro fotográfico de los sitios evidenciando las condiciones naturales encontrada durante la visita.

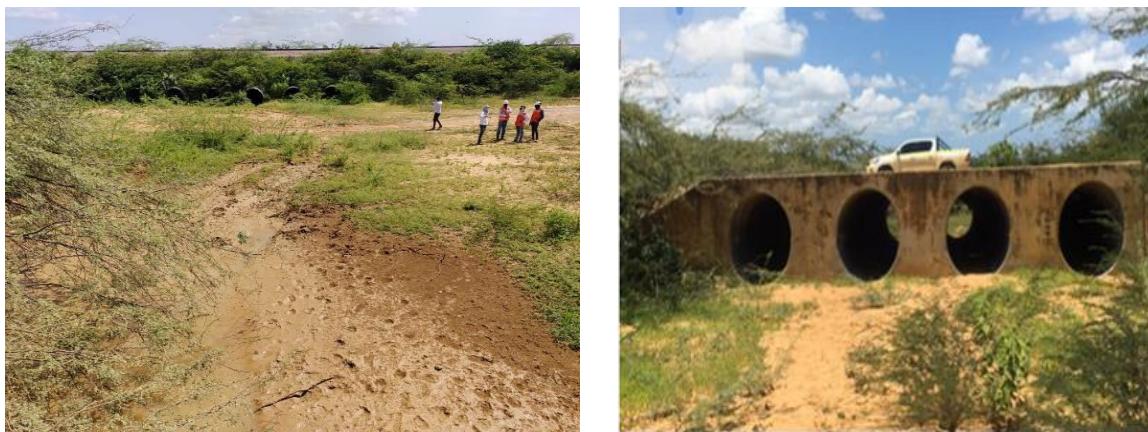
## **Fotografías 1 y 2. Estado del cauce y la estructura propuesto para la ocupación de cauce No 1 afluente de los arroyos Chemerrain Kutananama**

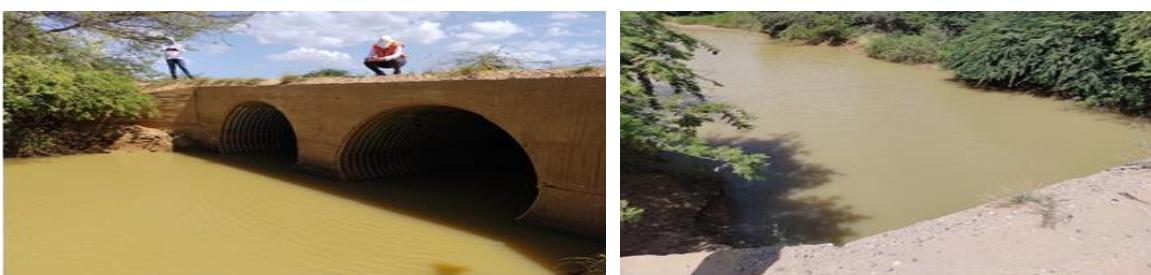
**Fotografías 3 y 4.** Estado del cauce y la estructura propuesto para la ocupación de cauce No 2 afluente de los arroves Chemerrain Kutnamana

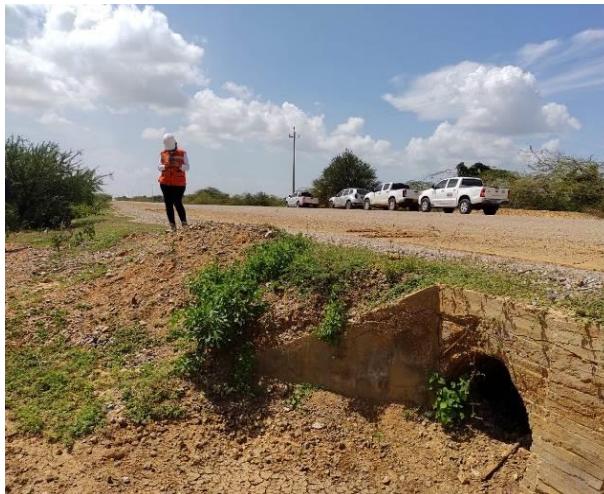
**Fotografía 5.** Cauce de escorrentías tributario de la microcuenca Chemerrain Kutamajana ocupación de cauce No 3, estructura deteriorada

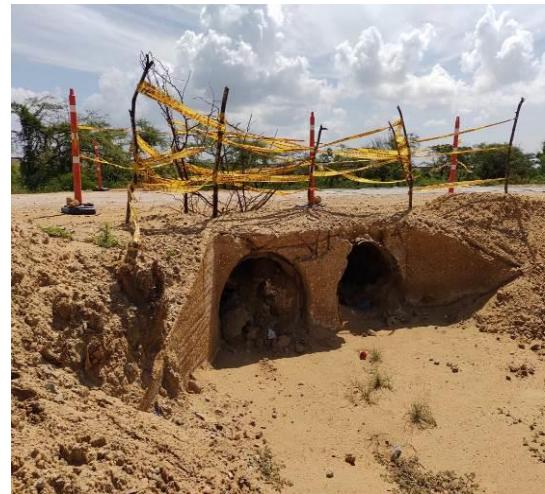
**Fotografía 6.** Cauce de escorrentías tributario de la microcuenca Chemerrain Kutamajana ocupación de cauce No 4, estructura en muy mal estado de intervención urgente

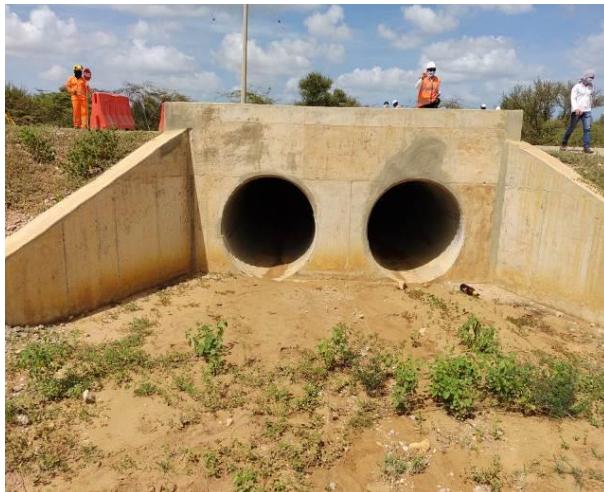
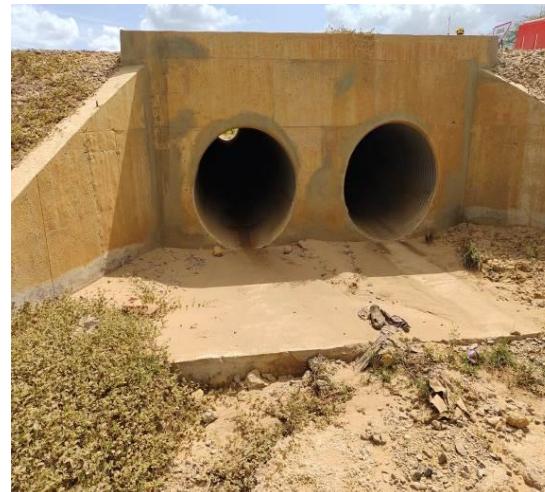
**Fotografías 7 y 8.** Escorrentías aferentes de área de drenaje de la microcuenca de los arroyos Chemerrain Kutamajana, propuesta para las ocupaciones de cauce 5 y 6, para la ampliación de las alcantarillas

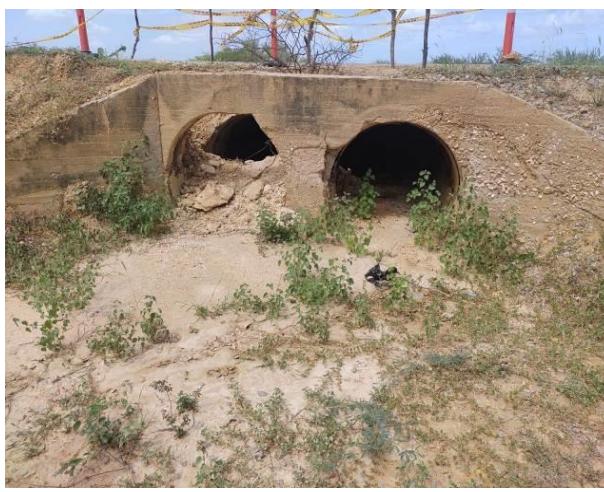
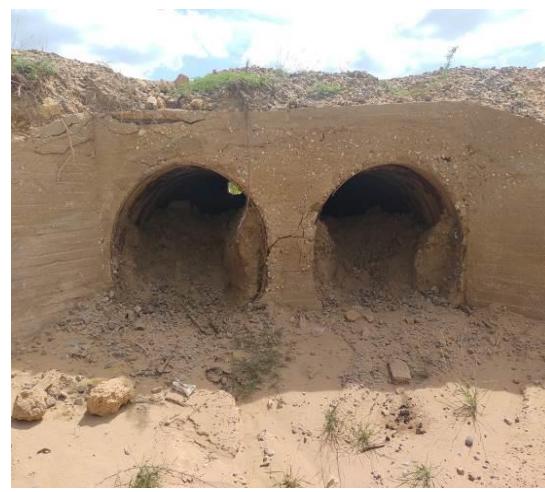
Fotografías 9 y 10 Arroyo con pequeño cauce aferente de la microcuenca de los arroyos Chemerrain-Kutamajana, propuesta para la ocupación de cauce No 7, presenta una obra hidráulica con alcantarilla de tubo metálico corrugado en el estado

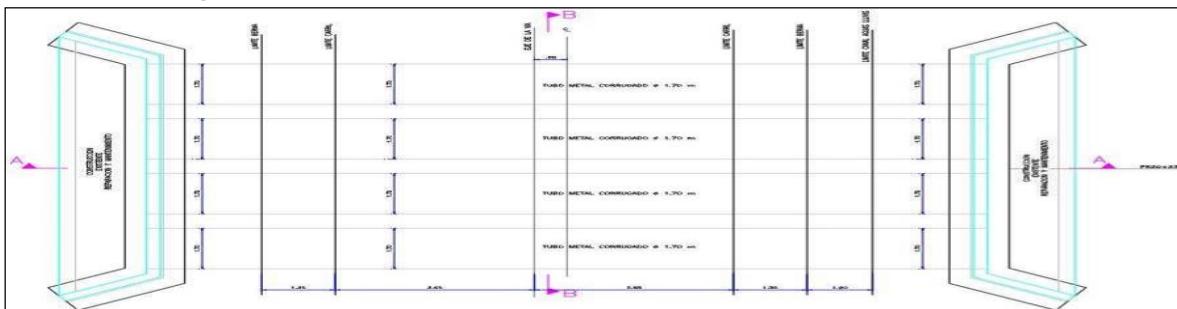
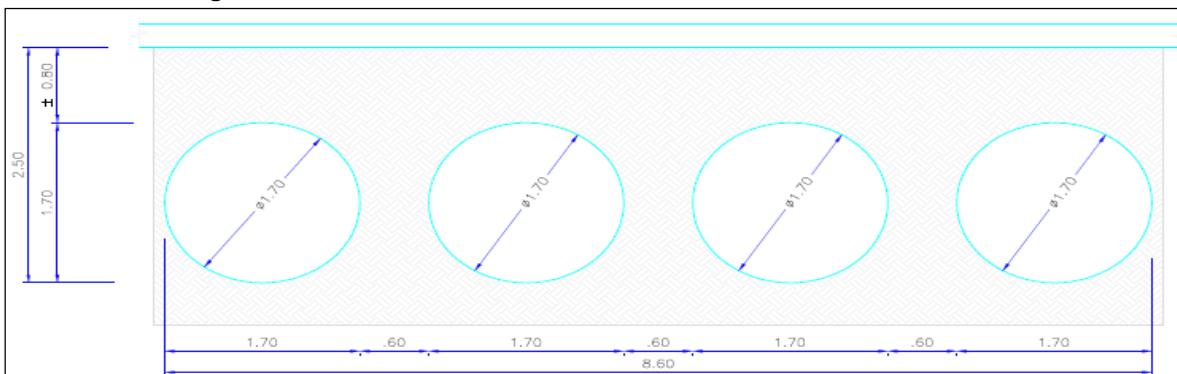
**3.3.1. ALCANTARILLA LOCALIZADA EN EL PR80+835:** Corresponde a una Obra de Drenaje Transversal tipo alcantarilla, con drenaje en tubería circular de metal corrugado compuesta por 4 conductos de 1,7 mt de diámetro, la integridad de algunos conductos se encuentra comprometida por el desgaste y el deterioro del metal por lo cual presentan aberturas, la estructura de atraque construida en concreto hidráulico se mantiene en condiciones aceptables; para este sistema de drenaje se planifica realizar reparación y mantenimiento de los componentes que la integran.

Figura 4. Plano del Box culvert PR 80.835 existente. Fuente el solicitante

Figura 5. Vista frontal o corte B-B de la obra existente en el PR 80+835

Figura 18. Planos de diseño de la obra de drenaje PR80+835

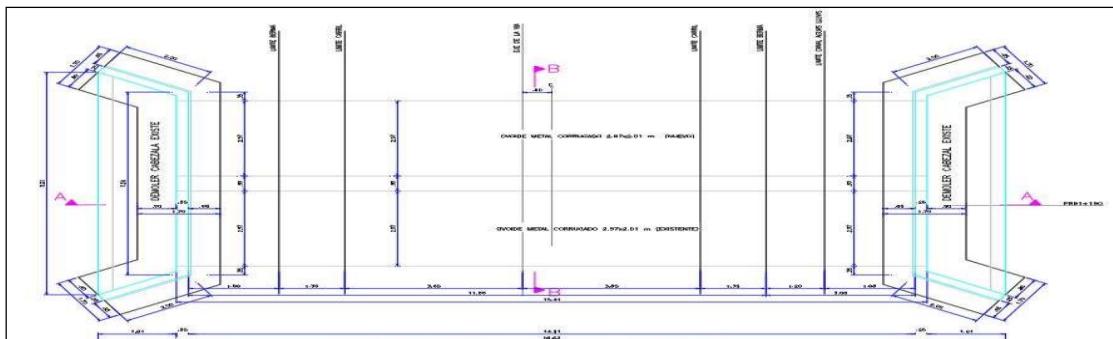
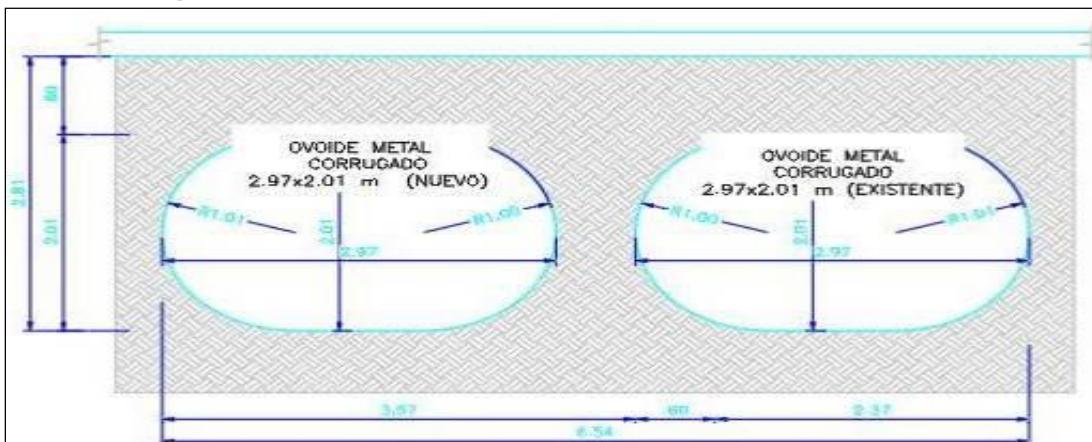
**3.3.2. BOX UBICADO EN EL PR81+190:** Esta obra de arte está constituida por dos conductos ovoides de metal corrugado de 2x3 m la condición de la estructura de atraque presenta grietas, producto del desgaste, para esta obra drenaje se proyecta realizar reparaciones estructurales y adicionar un conducto más.

Figura 6. Planta Box Culvert PR 81+190. Fuente el solicitante

Figura 7. Vista frontal o corte B-B de la obra existente en el PR 81+190

Figura 21. Planos de diseño de planta Box Culvert para la obra de drenaje PR81+190

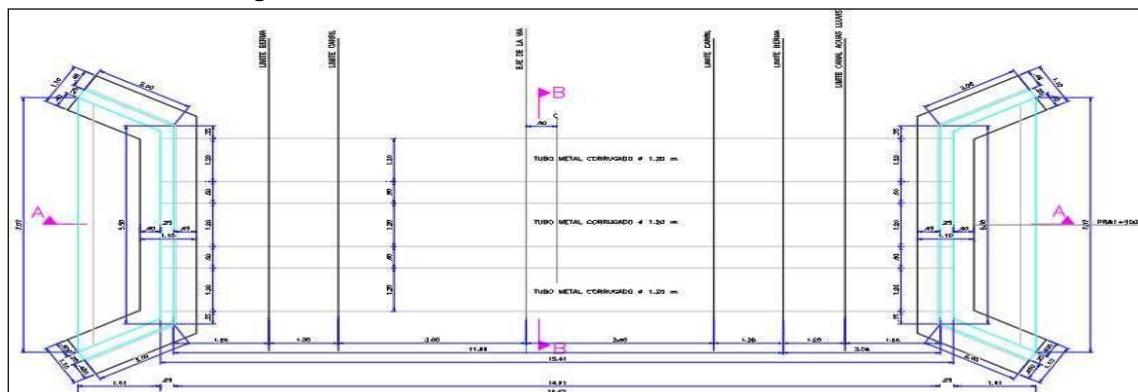
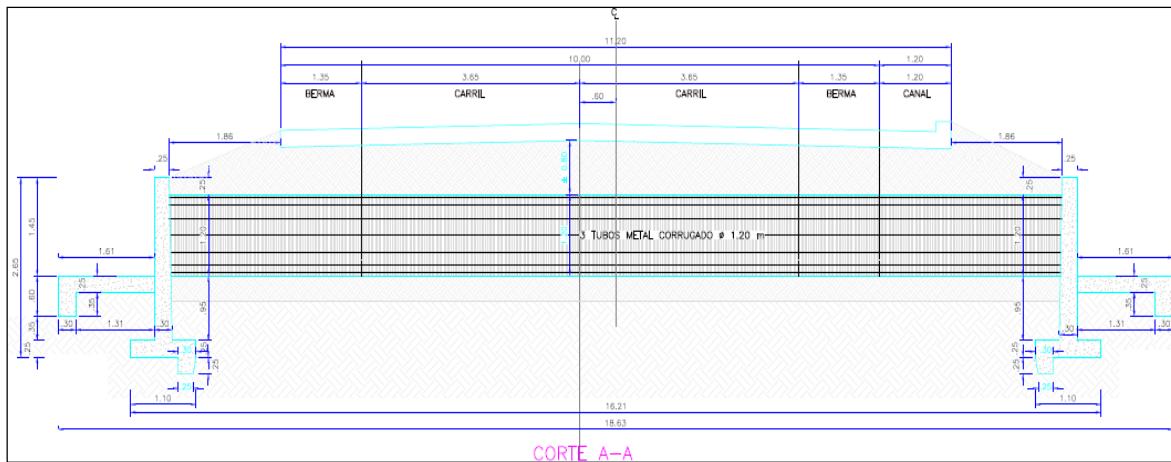
**3.3.3. ALCANTARILLA UBICADA EN EL PR81+900:** Esta obra de drenaje cuenta con dos (2) conductos en metal corrugado de 0,80 m de diámetro los cuales se encuentran corroídos y colmatados de material sedimentario y residuos sólidos, en la estructura de atraque se muestran grietas considerables y desprende parte del concreto, las aletas de encole y descole se muestran desgastadas y endeble; para esta obra de arte se proyecta un remplazo total , que constaría de tres (3) alcantarillas metálicas adicionales de 1,20 m adaptada a la nueva carga hidráulica del sector.

**Figura 8. Planta Box Culvert PR 81+900. Fuente el solicitante**

Figura 9. Vista frontal o corte A-A de la obra existente en el PR 81+900.

**3.4.3. DISEÑO DE LA ALCANTARILLA LOCALIZADA EN EL PR81+900:** Estructura de drenaje de tipo transversal, constituido por un cajón de atraque construido en concreto de 3000 psi ( $F_c$ ) clase D, concreto de solados de 2000 psi y tres (3) tuberías o conductos metal corrugado tipo CORPACERO MP-68 CAL 10, posee 7,07 metros de ancho medidos desde las aletas de encole y descole y una longitud transversal a la vía de 18,63m, área: 132  $m^2$ , sección transversal circular.

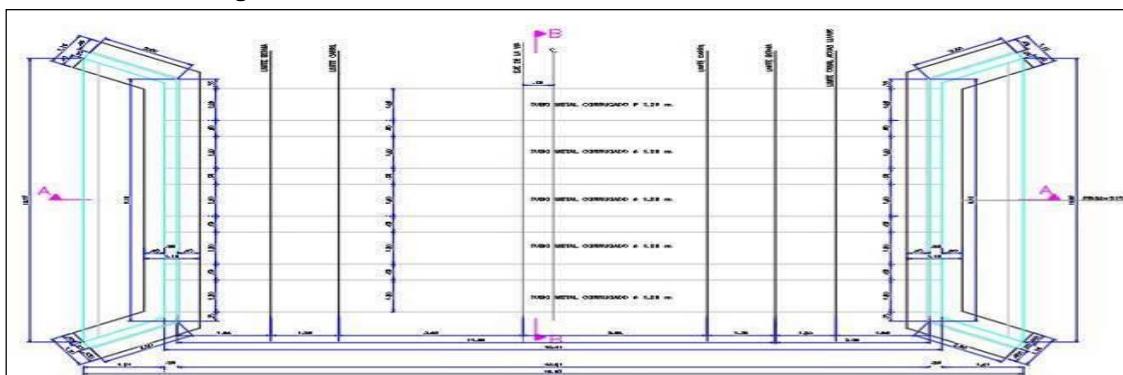
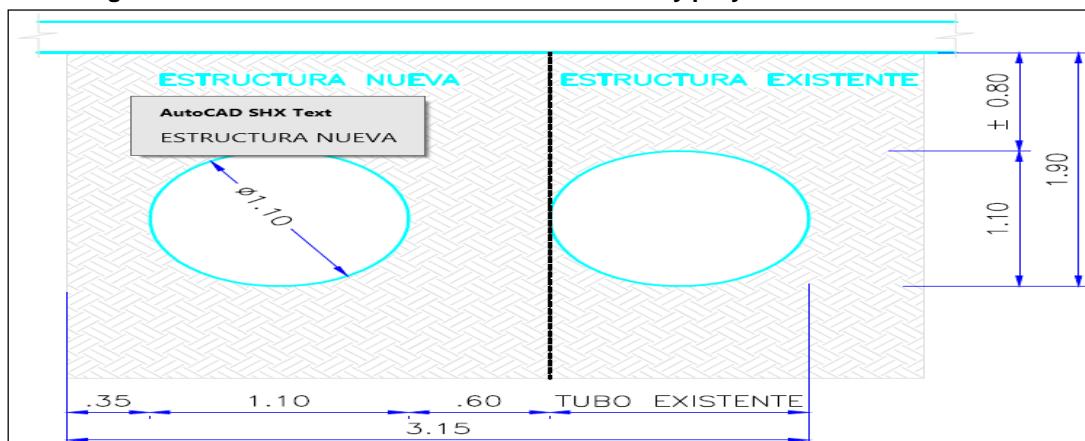
**3.4. ALCANTARILLA LOCALIZADA EN EL PR82+515:** Esta obra corresponde a un sistema de drenaje hidráulico transversal para el drenaje de las aguas que se acumulan en los períodos de precipitación, se encuentra conformada por dos (2) conductos de metal corrugado los cuales se encuentran desgastados, con poca integridad y colmatados de material sedimentario producto de las escorrentías; la estructura de atraque se encuentra afectada, muestra señales de fatiga, corrosión y agrietamiento, para esta obra de arte se planifica remplazar los conductos existentes por cinco nuevas alcantarillas metálicas de 1,2 mt de diámetro.

Figura 10. Planta Box Culvert PR 82+515. Fuente el solicitante

Figura 11. Vista frontal o corte estructura existente y proyectada en el PR 82+515.

**3.4.4. DISEÑO DE LA ALCANTARILLA LOCALIZADA EN EL PR82+515:** Estructura de drenaje de tipo transversal, constituido por un cajón de atraque construido en concreto de 3000 psi ( $F_c$ ) clase D, concreto de solados de 2000 psi y cinco (5) tuberías o conductos metal corrugado tipo CORPACERO MP-68 CAL 10 de 1,20 m de diámetro, posee 10,7 metros de ancho medidos desde las aletas de encole y descole y una longitud transversal a la vía de 18,63m, área: 200m<sup>2</sup> y sección transversal de tipo circular.

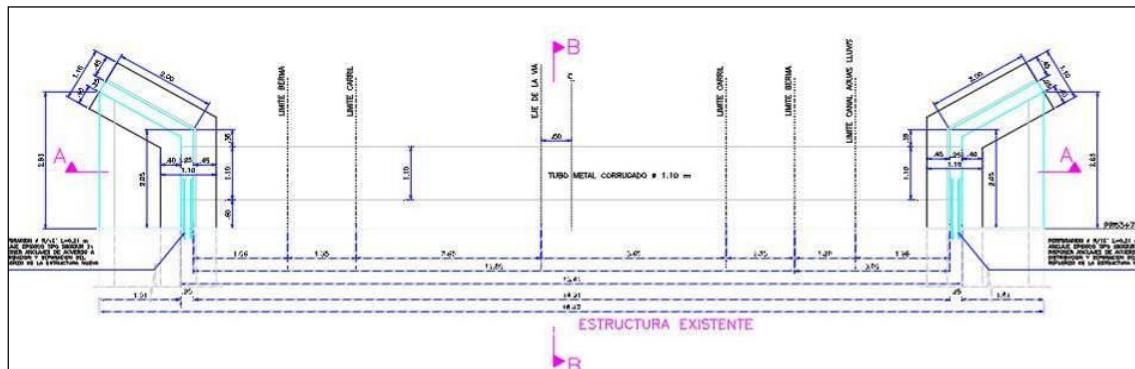
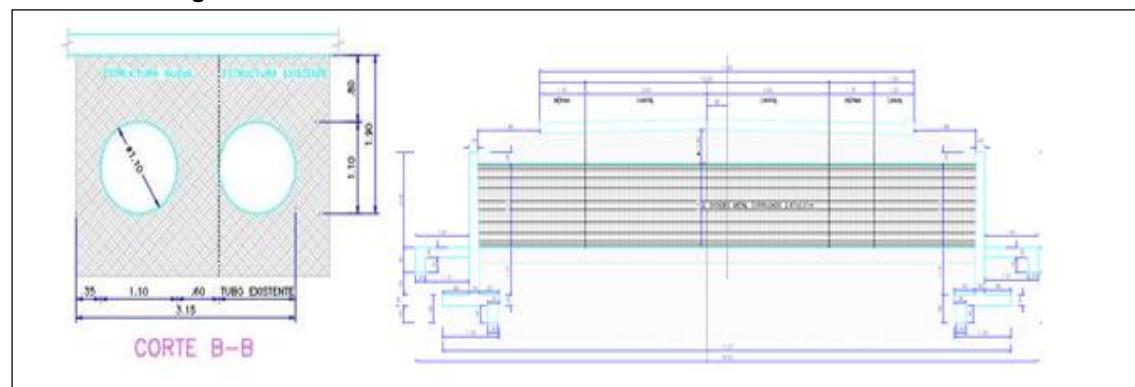
**3.5. ALCANTARILLA LOCALIZADA EN EL PR83+735:** Esta obra de arte está conformada por dos (2) conductos de 110 cm de diámetro, empotrados en una estructura en concreto, presenta aletas para el encole

y descole de las corrientes hidráulicas, a la fecha toda la estructura de desagüe yace en buen estado técnico sin muestra de desgaste o fatiga, sin embargo, se proyecta la construcción de un conducto en metal corrugado adicional con el mismo diámetro de los ya existentes.

Figura 12. Planta Box Culvert PR 83+735. Fuente el solicitante

Figura 13. Vista frontal o corte B-B de la obra existente en el PR 83+735

**3.4.5. DISEÑO DE LA ALCANTARILLA LOCALIZADA EN EL PR83+735:** Estructura de drenaje de tipo transversal, constituido por un cajón de atraque construido en concreto de 3000 psi (Fc) clase D, concreto de solados de 2000 psi, tuberías o conductos metal corrugado tipo CORPACERO MP-68 CAL 10 de 1,10 m de diámetro, posee 6,8 metros de ancho y una longitud transversal a la vía de 18,63m, área de 127 m<sup>2</sup> y sección transversal de tipo circular.

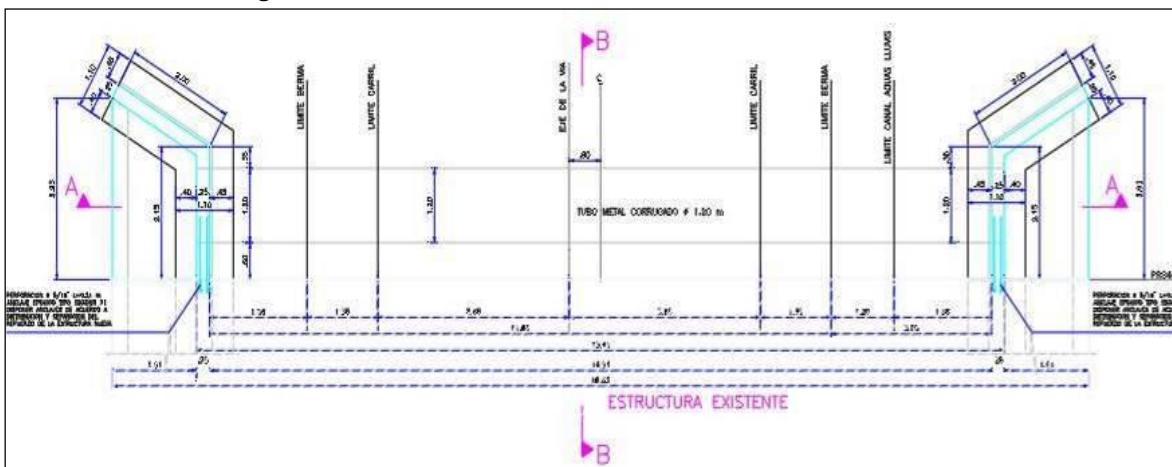
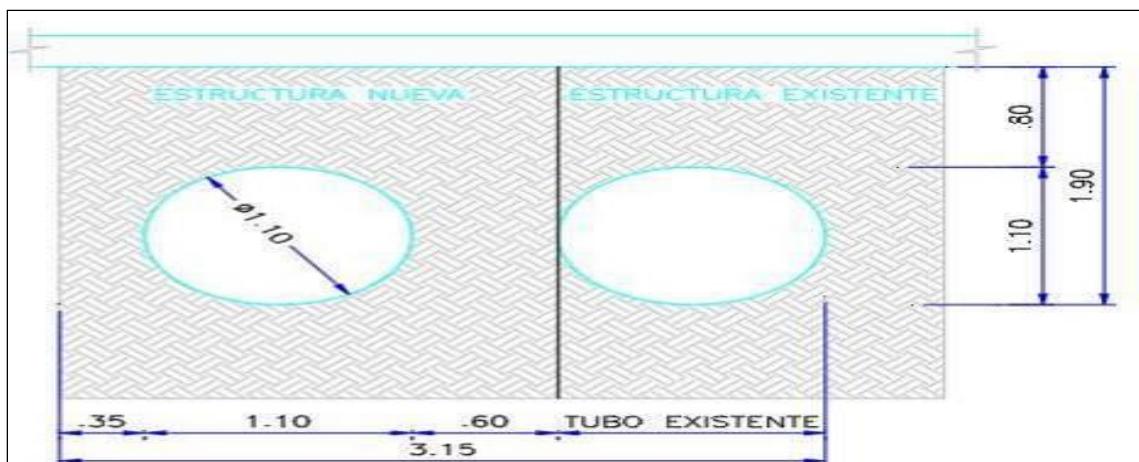
**3.3.6. ALCANTARILLA LOCALIZADA EN EL PR84+040:** Esta obra hidráulica consta de dos (2) alcantarillas de 1,20 m en buen estado, atracado es una estructura en concreto la cual no presenta grietas ni señales de fatiga en la corona o aletas de encole y descole; se proyecta mantener sus características originales y adicionar un nuevo conducto en metal corrugado tipo alcantarilla.

Figura 14. Planta Box Culvert PR 84+040. Fuente el solicitante

Figura 15. Vista frontal o corte B-B de la obra existente en el PR 84+040

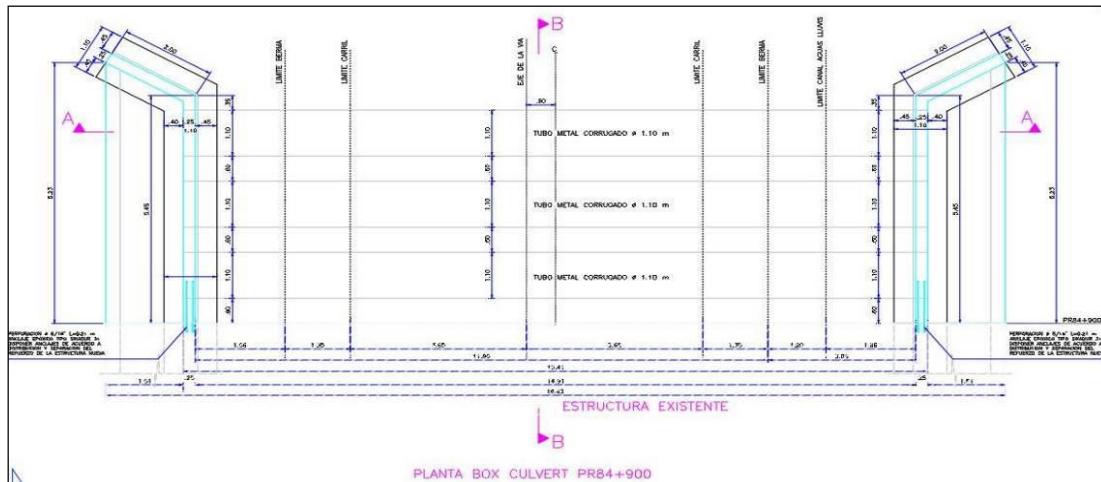
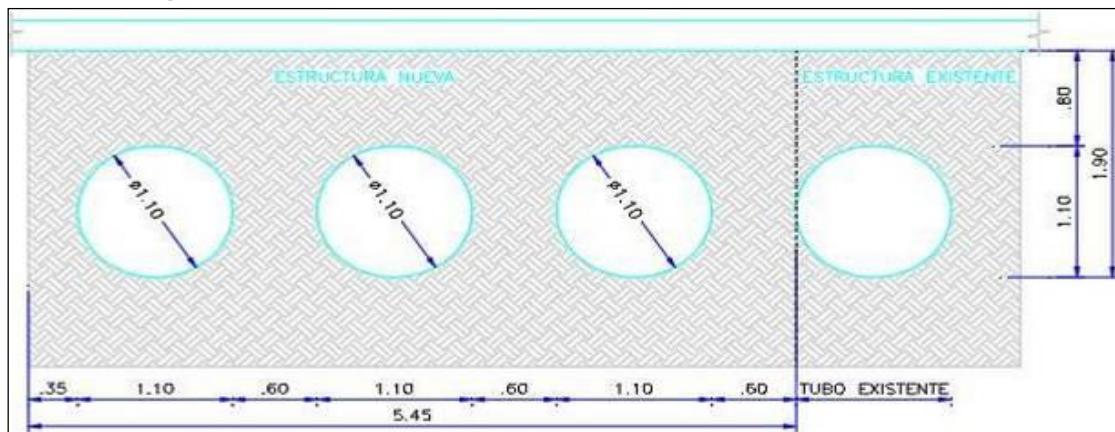
**3.3.7. ALCANTARILLA LOCALIZADA EN EL PR84+900:** Esta obra de arte muestra deterioro del concreto en la estructura de atraque en la zona del punto de encole, los conductos de metal corrugado de 1,10 mt de diámetro se encuentran colmatados y obstruidos por sedimento arcilloso, parte de la corona lateral colapsó sobre sí misma, teniendo en cuenta las condiciones de esta obra de drenaje se planifica su reconstrucción y la adición de 3 alcantarillas metálicas de 1,1 metros de diámetro.

**Figura 16. Figura 16. Planta Box Culvert PR 84+900. Fuente el solicitante**

**Figura 17. Vista frontal o corte B-B de la obra existente en el PR 84+900**

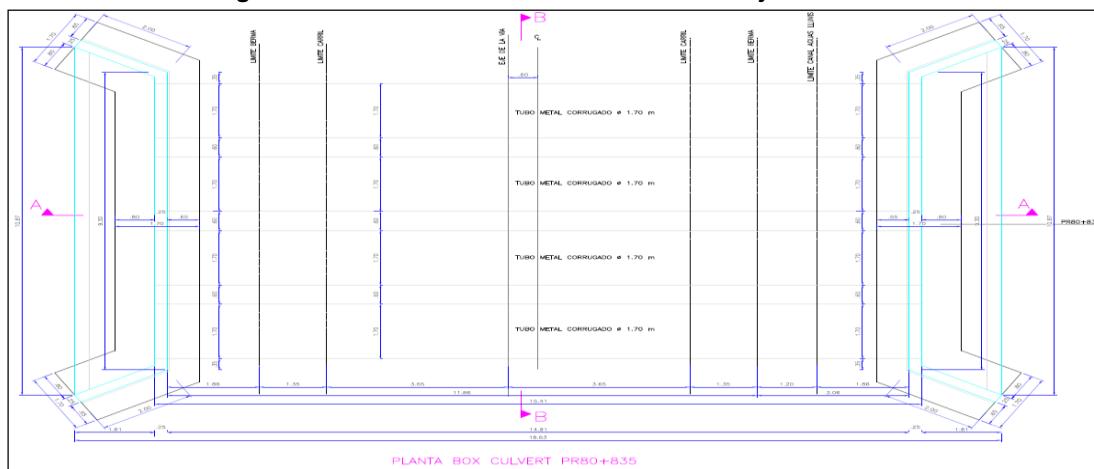
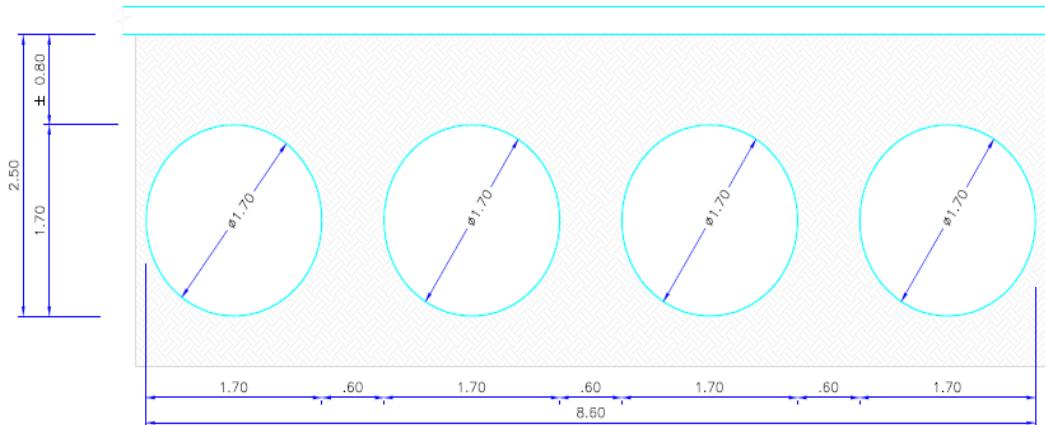
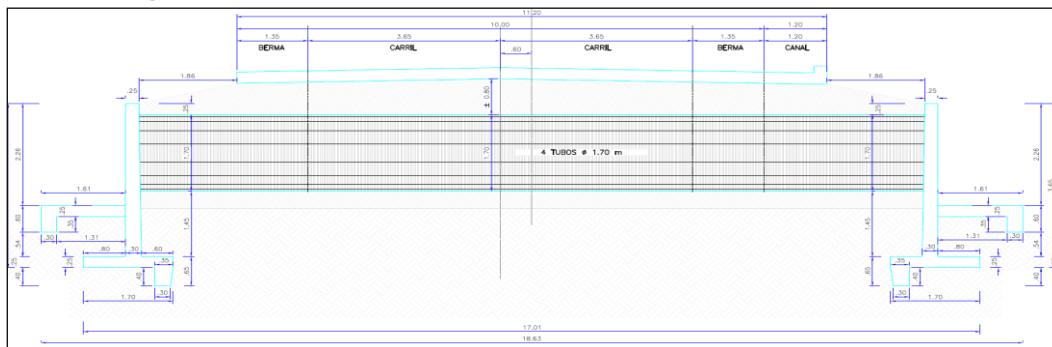
Área de la estructura de drenaje corresponde a 202,5 m<sup>2</sup> con sección transversal de tipo circular.

Figura 19. Figura 19. Vista frontal planos de diseño de la obra de drenaje PR80+835

Figura 20. Planta de diseño Box Culvert PR 80+835. Fuente el solicitante

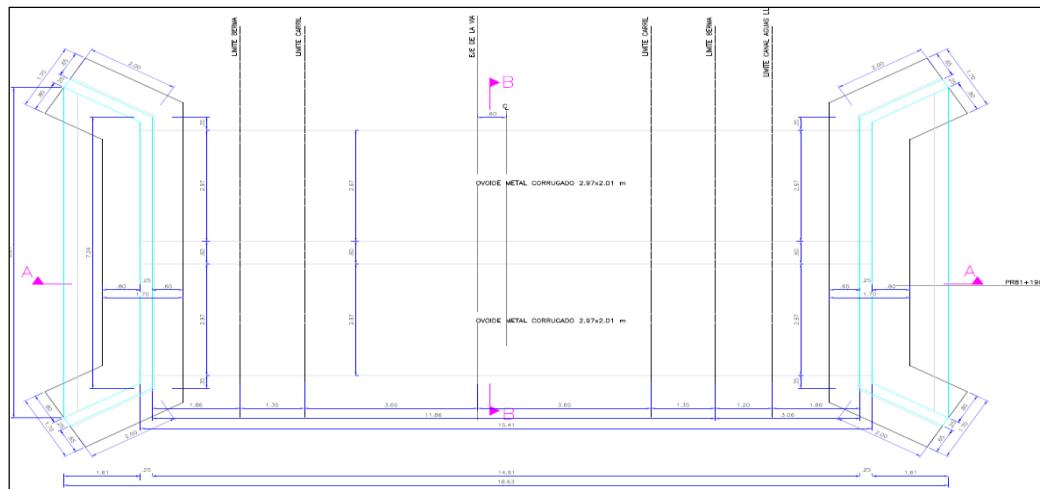
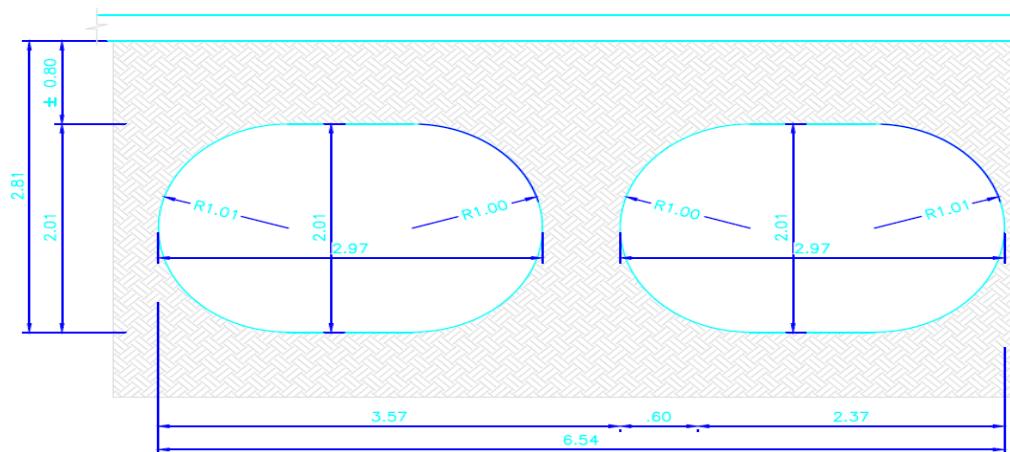
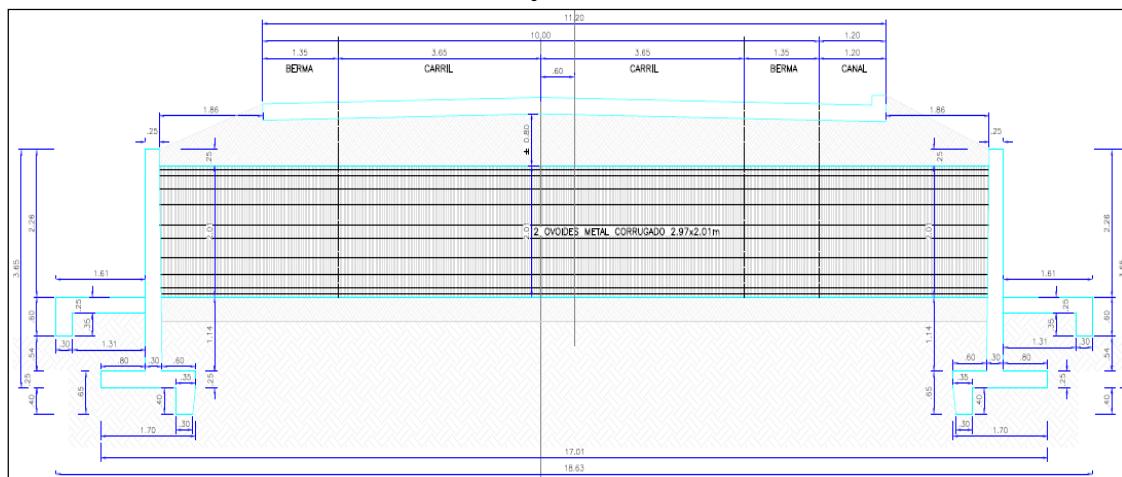
Figura 22. Planos de diseño de planta Box Culvert corte B-B para la obra de drenaje PR81+190

**Figura 23. Planos de diseño de planta Box Culvert tubería ovoide metálica corrugada para la obra de drenaje PR81+190**

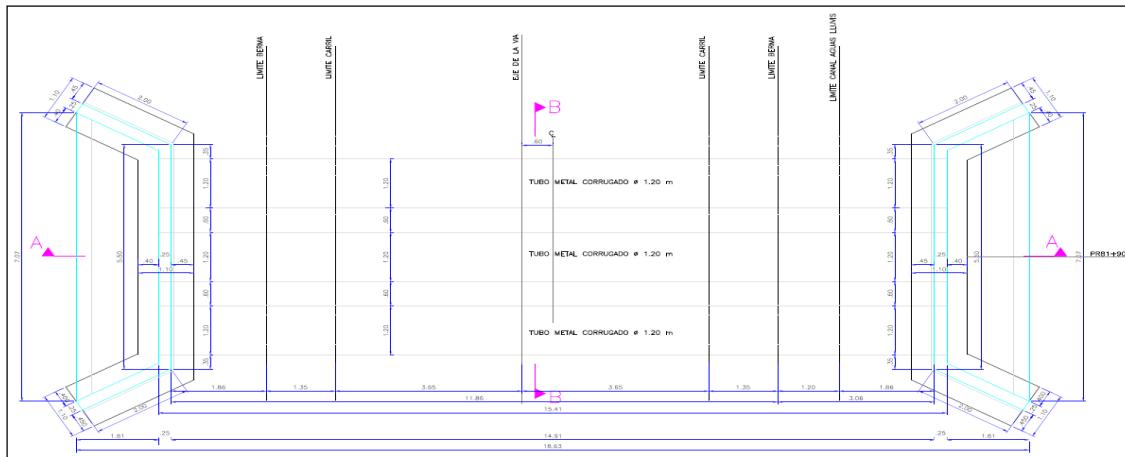
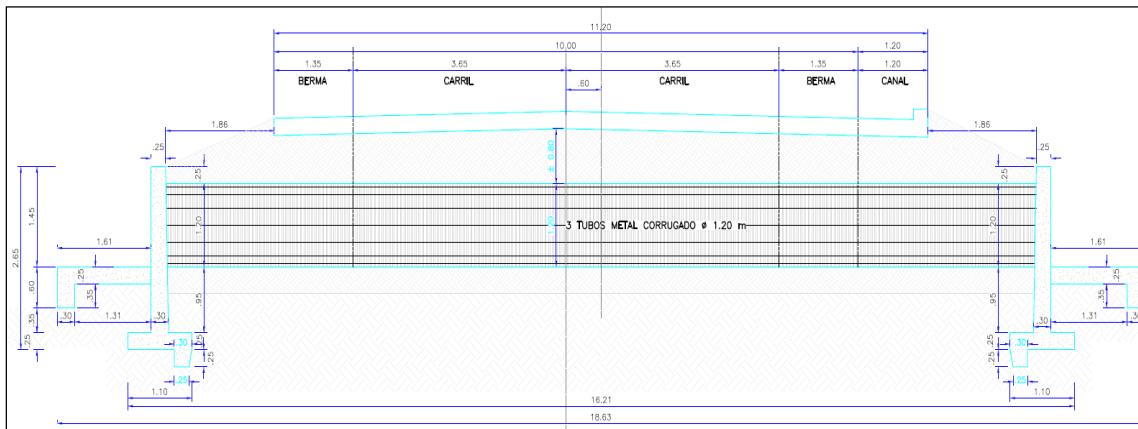
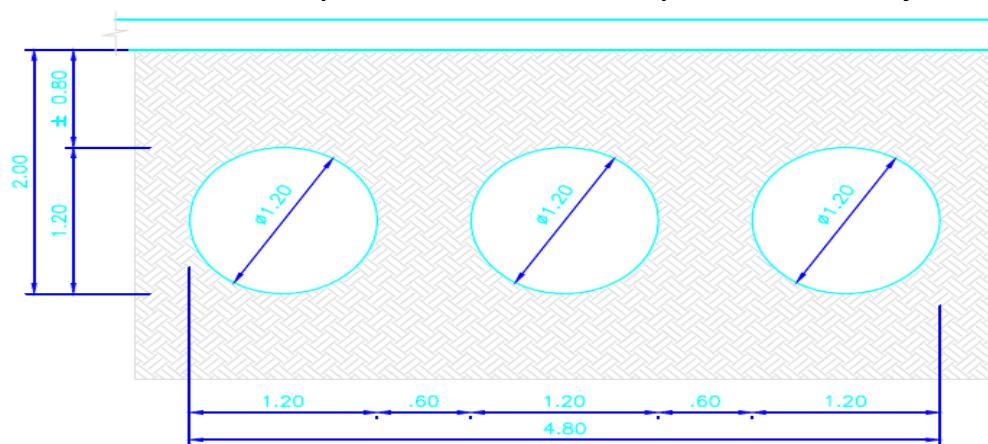
Figura 24. Planos de diseño Box Culvert para la obra de drenaje del PR81+900

Figura 25. Planos de diseño tubería metálica corrugada para la obra de drenaje PR81+190

Figura 26. Planos de diseño de planta Box Culvert corte B-B para la obra de drenaje PR81+190

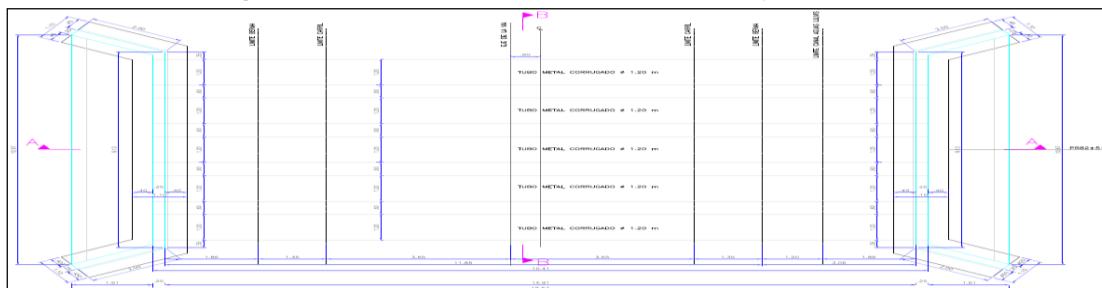
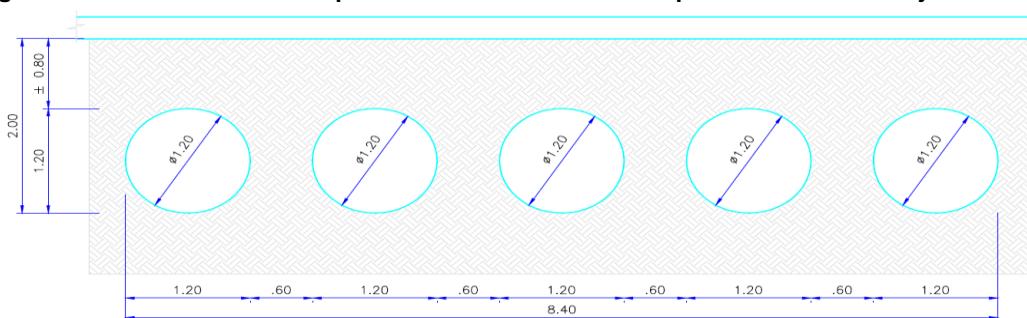
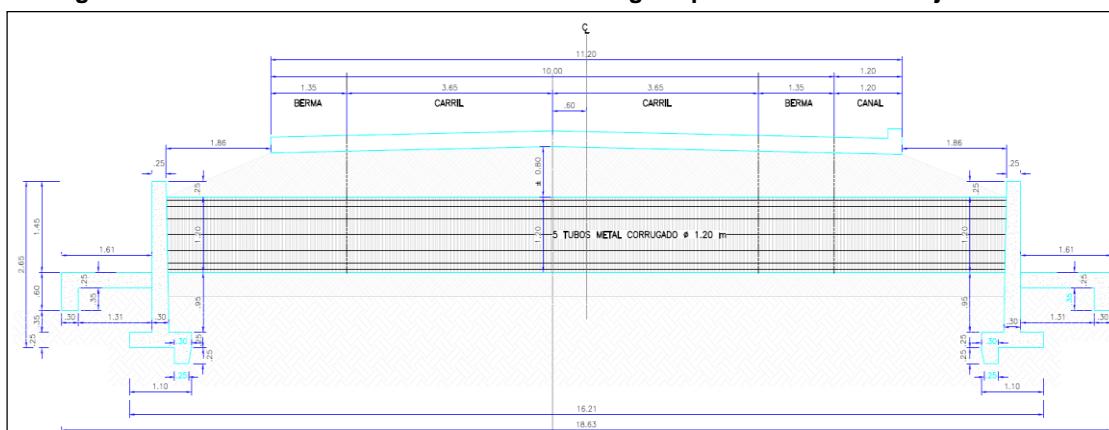
Figura 27. Planos de diseño de la obra de drenaje PR82+515

Figura 28. Planos de diseño de planta Box Culvert corte B-B para la obra de drenaje PR82+515

Figura 29. Planos de diseño tubería metálica corrugada para la obra de drenaje PR82+515

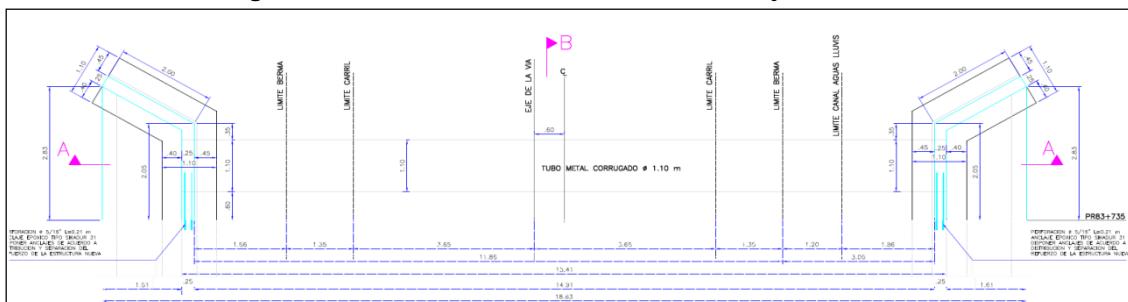
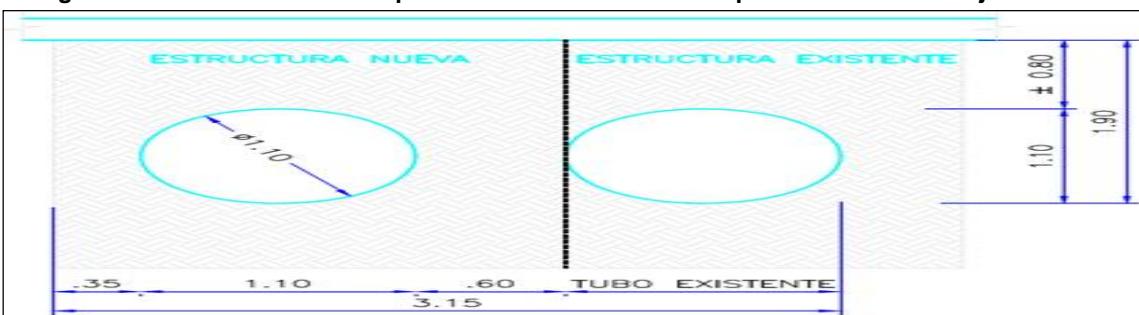
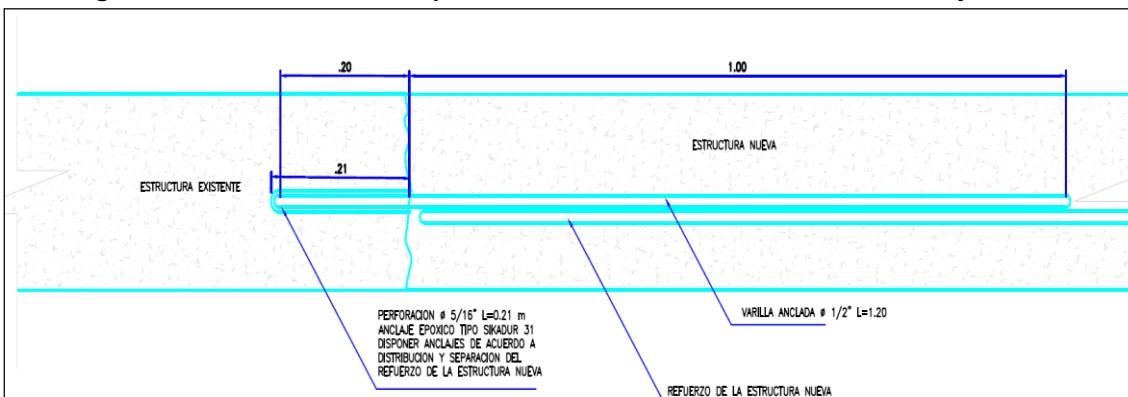
**Figura 30. Planos de diseño de la obra de drenaje PR83+735.**

**Figura 31. Planos de diseño de planta Box Culvert corte B-B para la obra de drenaje PR83+735**

**Figura 32. Planos de diseño de planta Box Culvert nueva estructura de drenaje PR83+7**

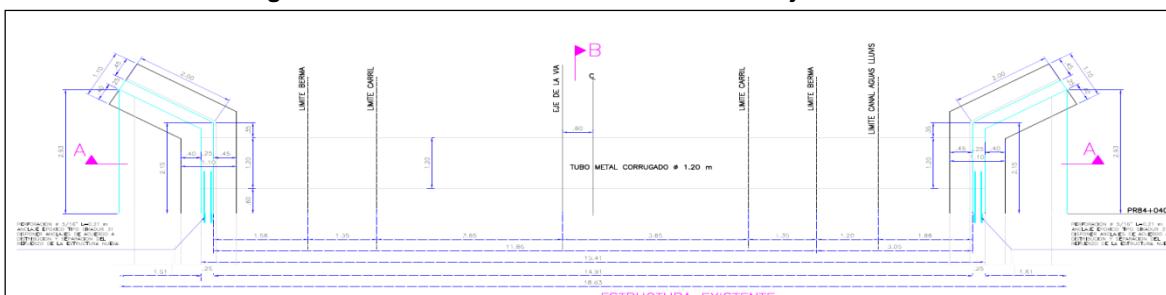
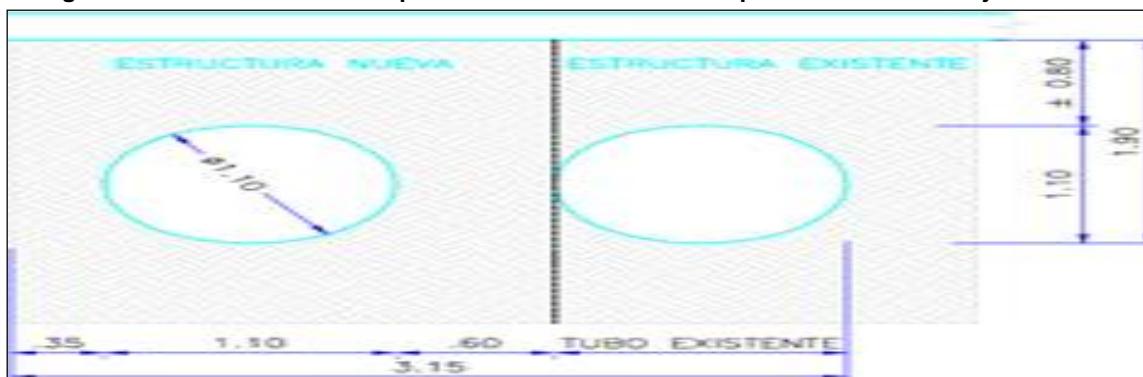
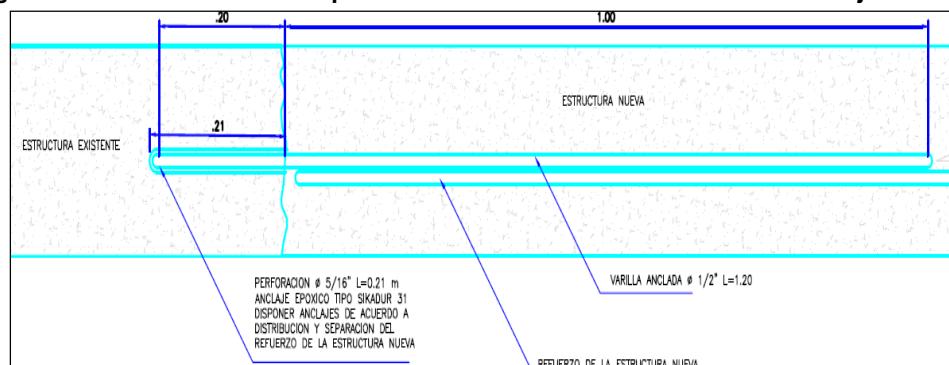
Figura 33. Planos de diseño de la obra de drenaje PR84+040

Figura 34. Planos de diseño de planta Box Culvert corte B-B para la obra de drenaje PR84+040

Figura 35. Planos de diseño de planta Box Culvert nueva estructura de drenaje PR84+040

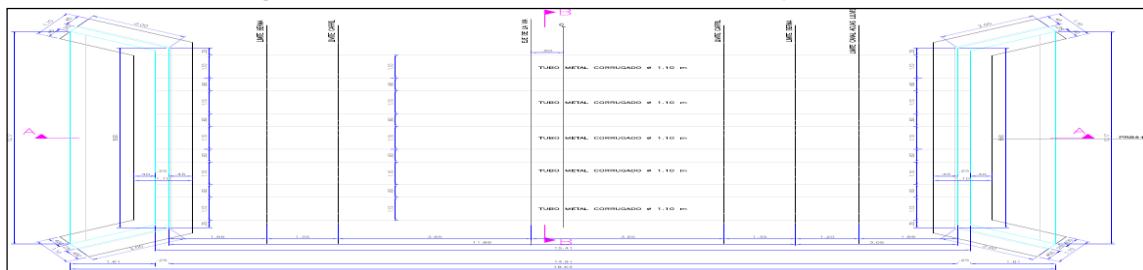
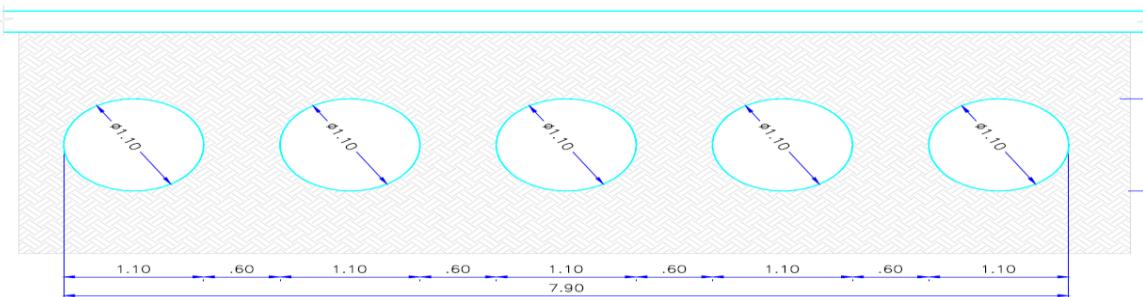
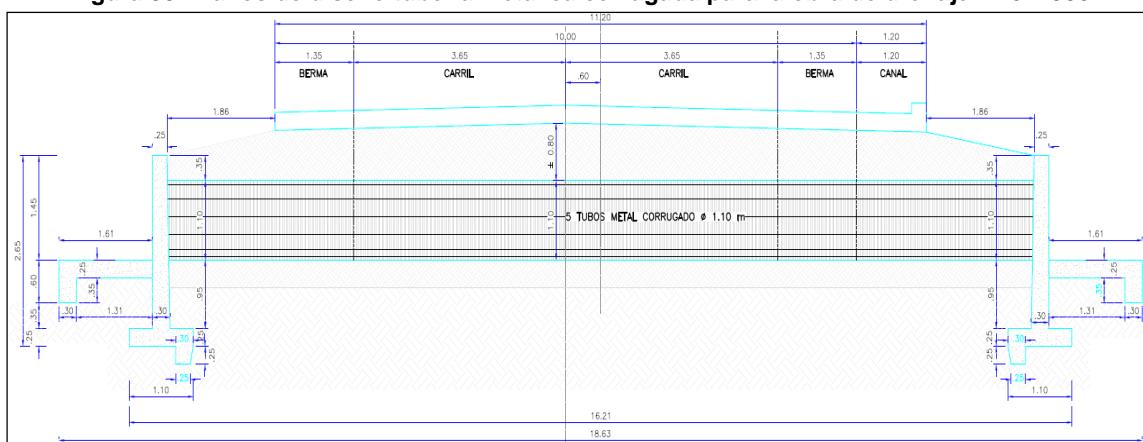
**Figura 36. Planos de diseño de la obra de drenaje PR84+900**

**Figura 37. Planos de diseño de planta Box Culvert corte B-B para la obra de drenaje PR84+900**

**Figura 38. Planos de diseño tubería metálica corrugada para la obra de drenaje PR84+900**
