RESOLUCIÓN No. 0370 **DE 2022**
(**2 DE MARZO**)

“POR EL CUAL SE OTORGA EL APROVECHAMIENTO FORESTAL ÚNICO Y SE IMPONEN UNAS MEDIDAS DE MANEJO PARA LA CONSERVACIÓN DE ESPECIES VEDADAS, PARA EL MEJORAMIENTO DE LA CAPACIDAD HIDRÁULICA EN EL CAUCE DEL RÍO TAPIAS EN JURISDICCIÓN DEL DISTRITO DE RIOHACHA – LA GUAJIRA Y SE DICTAN OTRAS DISPOSICIONES”

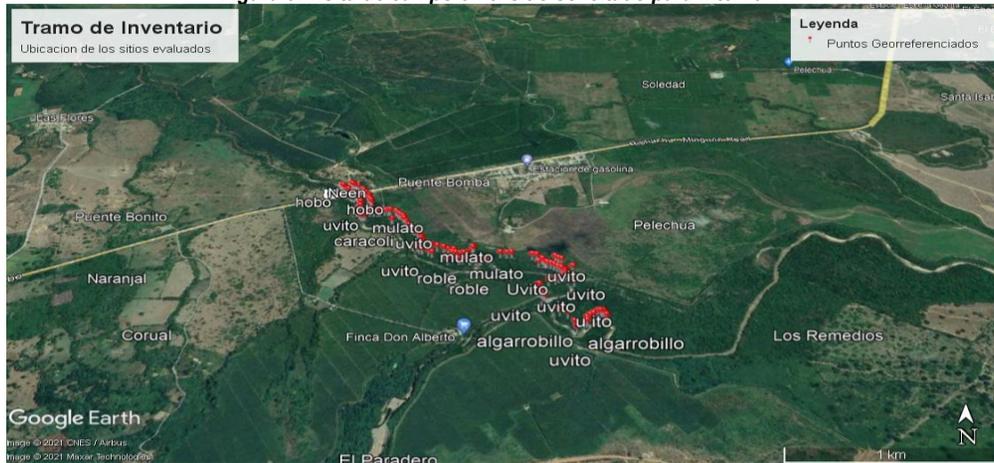
Figura 5. visita de campo en el sitio solicitado para intervenir

La imagen ilustra la ubicación del área y los sitios donde se evaluaron especies inventariadas, paralelas a un tramo del Río Tapias de aproximadamente 3km.

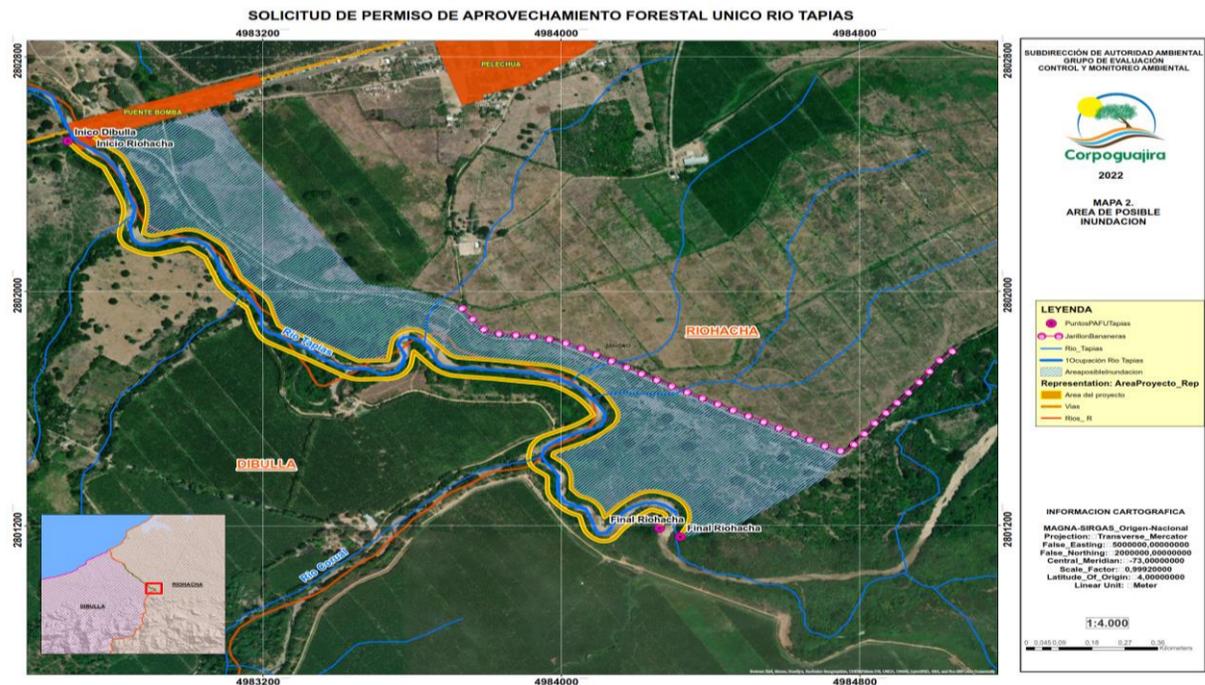
13. Figura 7. Área de posible Inundación

Durante la visita de campo se pudo comprobar que existe un Jarillón construido por las empresas bananeras, para evitar que cuando el rio Tapias crece inunde los cultivos de banano. Al construirse una nueva infraestructura de contención, esta podría generar que en épocas de invierno el agua se quede depositada en medio de las dos infraestructuras. Por esta razón, el proyecto debe garantizar que esto no suceda y las aguas drenen hacia el rio.

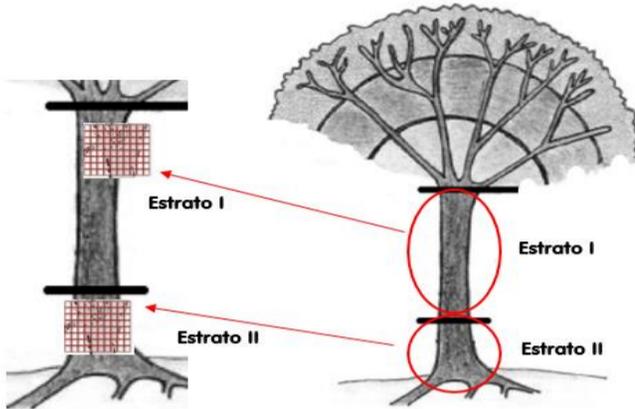
28. Figura 8. Zonificación del forófitos (árbol hospedero).

El muestreo de las epifitas no vasculares en cada forófitos se realizó de acuerdo a lo propuesto por Johansson 1974, quien establece una estratificación vertical del árbol en tres estratos que son la Base, Tronco y Dosel, sin embargo, en el presente estudio se evaluaron las epifitas no vasculares en la base, tronco y algunas ramas del dosel bajo, obteniendo así, dos estratos, el primero hasta los 1,3 metros y el segundo hasta la primera ramificación del árbol, a los cuales se pudiera acceder sin necesidad de un equipo de alturas, garantizando la representatividad del muestreo.

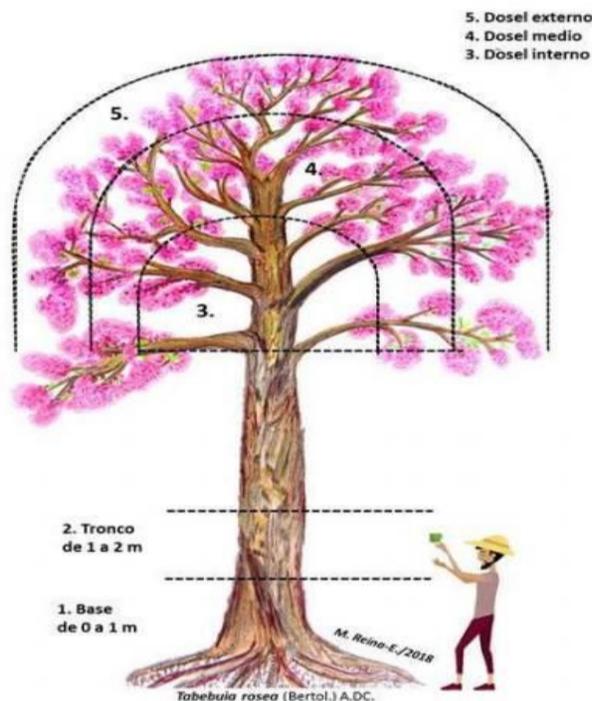
29. Figura 9. Evaluación del Forofito

Seguindo la adaptación de Johansson (1974), se hace una mayor ilustración de la estratificación del forófito para el muestreo de las epifitas.

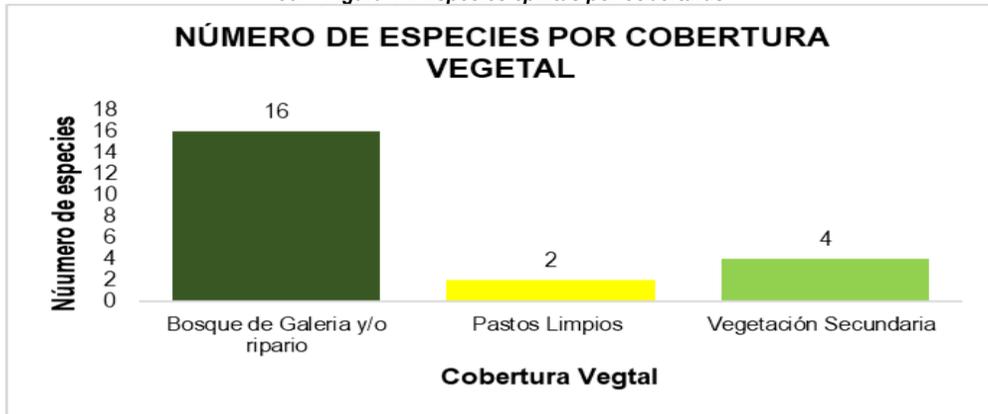
36. Figura 14. Especies epifitas por coberturas

Con relacion a las coberturas vegetales, la que presento mayor riqueza y abundancia de especies en veda nacional de Liquen no vasculares, fue bosque de galería y/o ripario con 16 especies y 27600 cm², seguida por vegetación secundaria con 4 especies y 6110 cm² y por último pastos limpios con 476 cm².

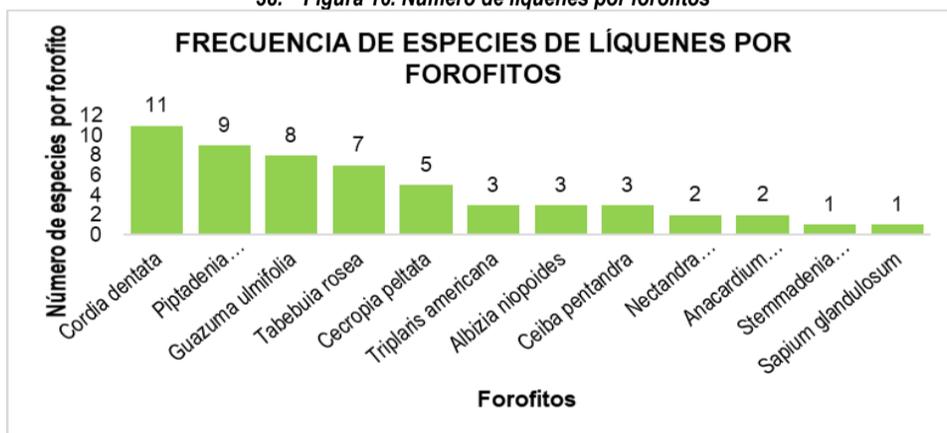
38. Figura 16. Numero de líquenes por forofitos

De los Forofitos muestreados 97 presentaban líquenes distribuidas en 10 familias, de las cuales las familias Boraginaceae, Fabaceae y Malvaceae presentaban la mayor riqueza de especies de líquenes con 10, 9, 8 especies respectivamente, esto debido a que Las epifitas no vasculares dependen en gran medida de las características que presentan los forófitos, la colonización y proliferación sobre estos, está limitada por la forma biológica del árbol, su altura, la estructura del follaje, textura, características de la corteza del árbol y las condiciones ambientales.

Los hospederos que presentaron mayor frecuencia de líquenes fueron Cordia dentata con 11 especies, seguida por Piptadenia gonoacantha con 9 y Guazuma ulmifolia con 8.

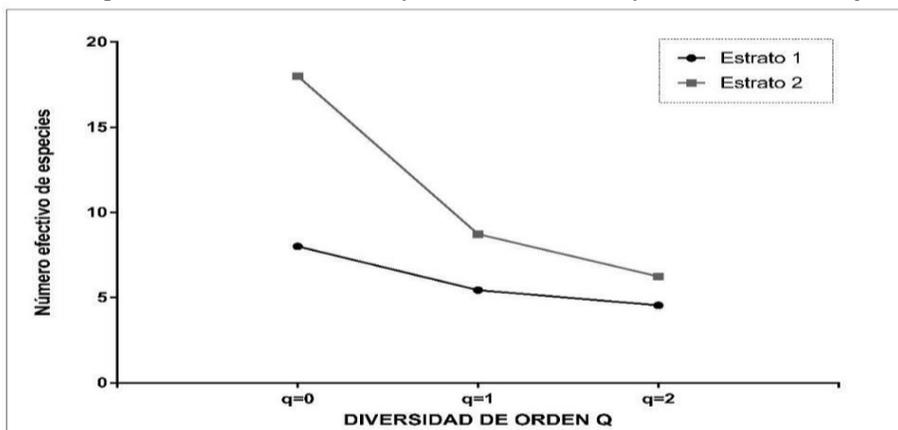
40. Figura 17. Perfil de diversidad alfapara la comunidad de Liqueenes en los estratos I y II

La distribución vertical para el estrato II fue mayor con 28662 cm², mientras que para el estrato I fue de 5905 cm². Esto podría deberse a la estructura del árbol, debido a las condiciones ambientales que ofrecen cada estrato, puesto que son diferentes y por ende son aprovechadas en mayor cantidad en el estrato II. De manera general en el análisis de diversidad verdadera, se encontró un patrón marcado en términos de diversidad entre los estratos analizados, siendo el estrato II el que presentó la mayor riqueza ($q_0=18$ ee) y diversidad ($q_1=8,729$ ee; $q_2=4,544$ ee) con respecto al estrato I, que presentó los valores más bajos. En cuanto al análisis de diversidad por cobertura también se encontró el mismo patrón, siendo el estrato II el que presentó los valores más altos con respecto al estrato I.
