## **RESOLUCIÓN Nº 0900 DE 2022 (16 DE MAYO)**

**"POR LA CUAL SE IMPONE UNA MEDIDA PREVENTIVA Y SE DICTAN OTRAS DISPOSICIONES"**

#### **VISITA DE INSPECCIÓN**

##### **1. Minería Ilegal de Barita (Coordenadas Planas Magna Sirgas - CTM12 (E 5031665.430 – N 2752126.094)<sup>1</sup>**

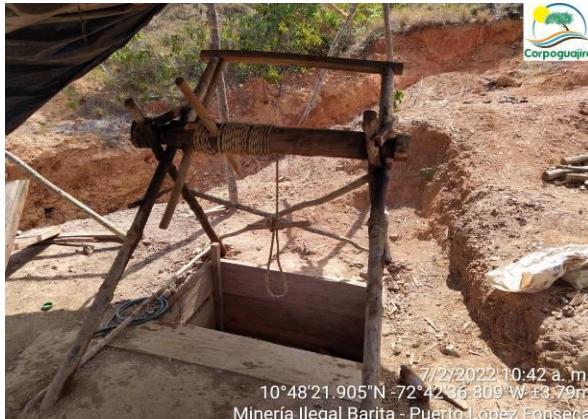
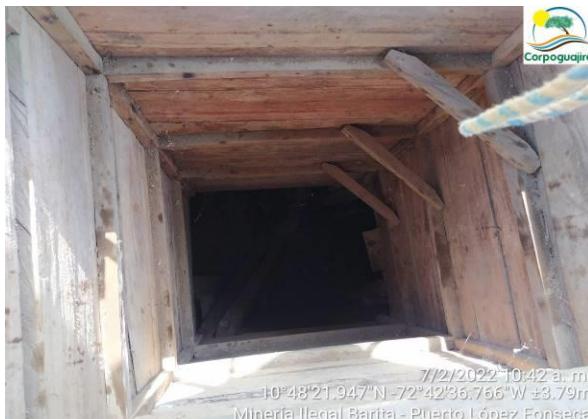
Se constató creación de túnel (minería Subterránea) para el ingreso del personal para realizar la extracción del mineral Barita de manera manual (pico – pala), el cual es recolectado en tanques de aluminio o acopiado en pilas.

**Fotografía No. 01 y 02.** Creación de un túnel subterráneo para la explotación de mineral Barita. 07 de febrero de 2022.  
(Fuente: Corpoguajira 2022).

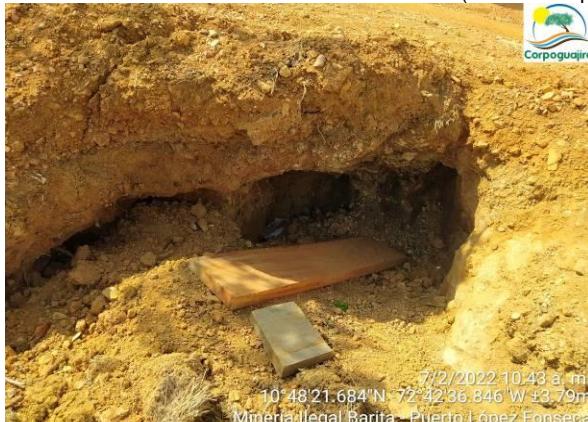
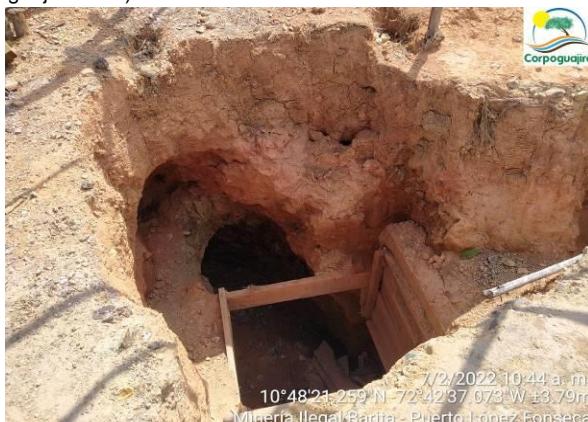
**Fotografía No. 03 y 04.** Creación de nuevos túnel subterráneo para la explotación de mineral Barita. 07 de febrero de 2022.  
(Fuente: Corpoguajira 2022).

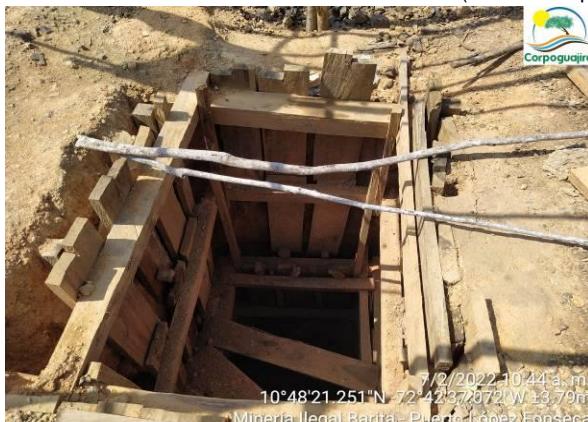
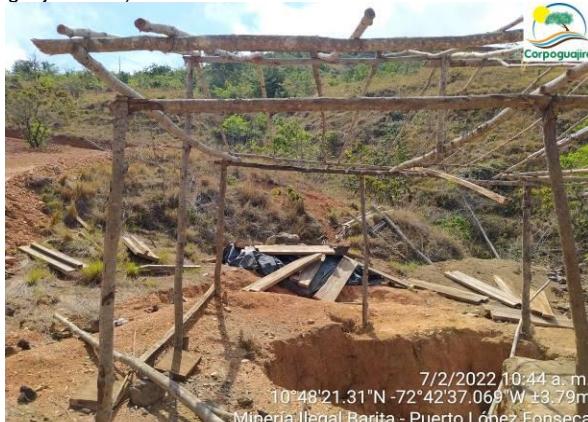
**Fotografía No. 05 y 06.** Creación de nuevos túnel subterráneo para la explotación de mineral Barita. 07 de febrero de 2022.  
(Fuente: Corpoguajira 2022).

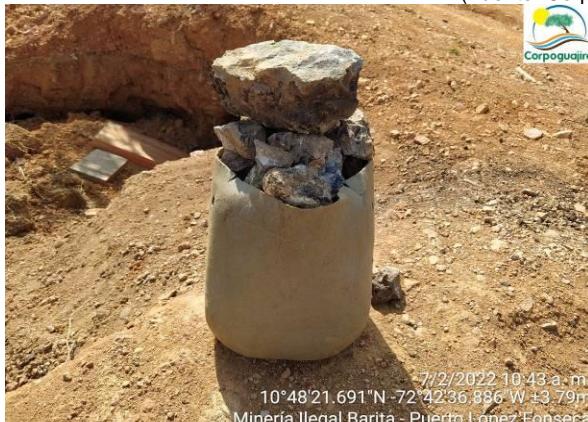
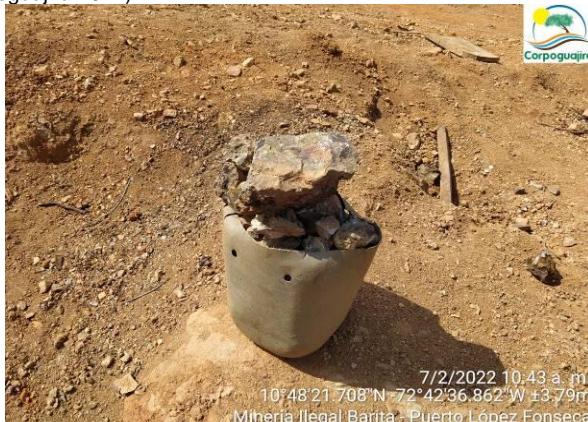
**Fotografía No. 07 y 08.** Mineral Barita extraído de manera ilegal. 07 de febrero de 2022. (Fuente: Corpoguajira 2022).

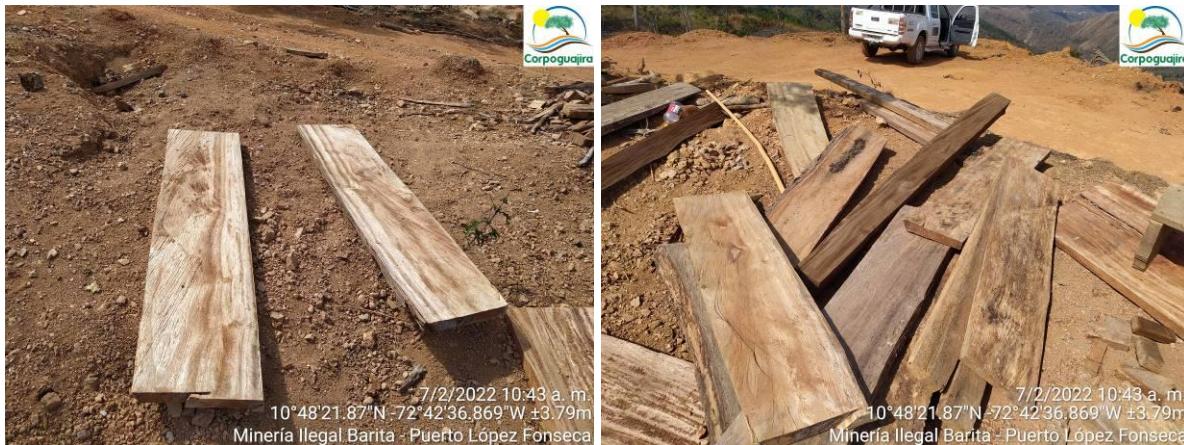
Los túneles fueron reforzados con tablones de madera para darle estabilidad al terreno y prevenir derrumbes cuando se esté realizando la extracción del material. Se evidenció acopio de la madera utilizada, se desconoce su procedencia y si cuenta con permisos.

**Fotografía No. 09 y 10.** Madera utilizada para el sosténimiento de los túneles de extracción de mineral Barita extraído de manera ilegal. 07 de febrero de 2022. (Fuente: Corpoguajira 2022).

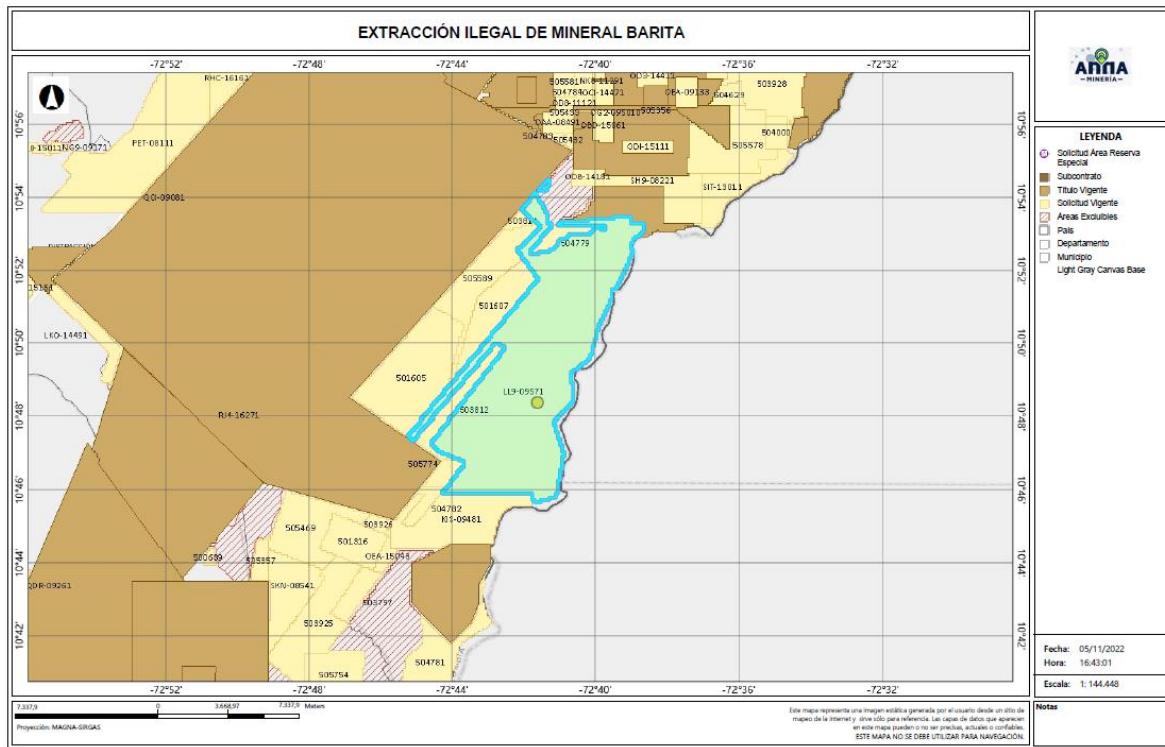
Como resultado se obtuvo la siguiente salida grafica con su respectiva informacin:

El resultado de la consulta arroja que en la zona donde se encuentran realizando la extracción de mineral barita de forma ilegal, la Agencia Nacional de Minería tiene una solicitud de título minero con placa o Código **LL9-09571** a nombre de los señores **Gerson Ignacio Gamba Buitrago**, **Hilver Oswaldo Vargas Rodríguez**, y **Luis Eduardo García Benavides**, para la extracción de Carbón. Dicha información minera se contempla en la siguiente tabla.
