Corpoguajira

AUTO N° 1080 DE 2018

"POR EL CUAL SE ORDENA LA APERTURA DE UN PROCEDIMIENTO SANCIONATORIO AMBIENTAL Y SE DICTAN OTRAS DISPOSICIONES"

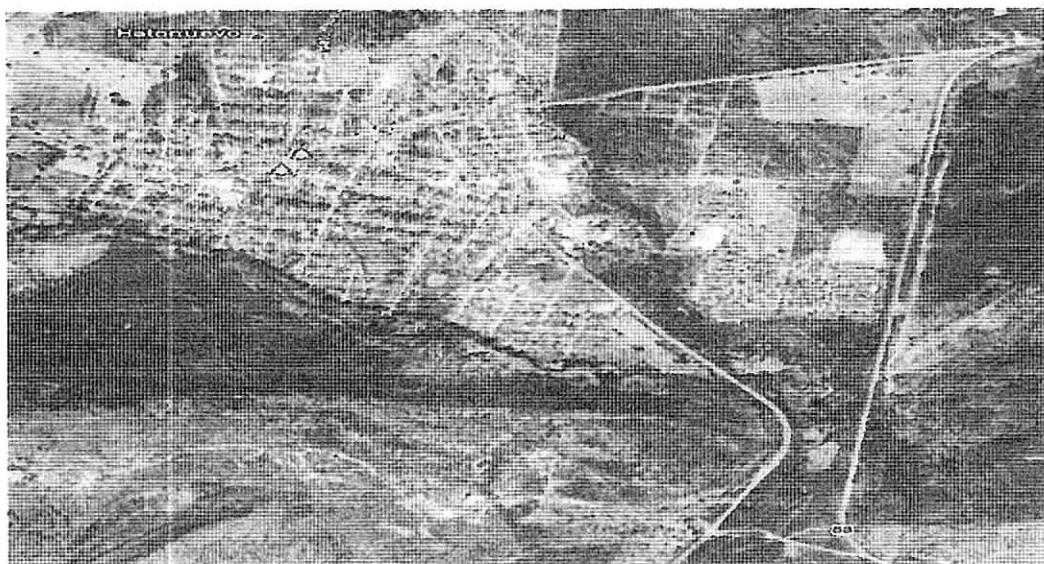
VISTA SATELITAL DEL MUNICIPIO DE HATONUEVO

| 1 | REFERENCIA | COORD. GEOGRÁF. (Datum WGS84) | |
|--|---|---|---|
| <ul style="list-style-type: none">De manera preocupante se logró constatar la presencia de grandes botaderos en todas las salidas del poblado y ante esta situación queda claro que las causas son dos puntualmente, la deficiente prestación del servicio público de aseo y falta de cultura ciudadana.Se pudo observar en diferentes puntos dentro de la zona urbana como la zona rural, que se encuentra disposición irregular de residuos sólidos.En el manantial El Pozo, cuerpo de agua de gran importancia, se observó presencia de residuos sólidos alrededor, flotando en el agua, y en todo el perímetro.La situación se agudiza cuando los moradores del Municipio en su afán de retirar los residuos sólidos del frente de sus viviendas contratan a personas con vehículos particulares y motos taxis con carreajes para que arrojen los desechos sólidos de forma indiscriminada por todas las salidas del municipio. | | | |

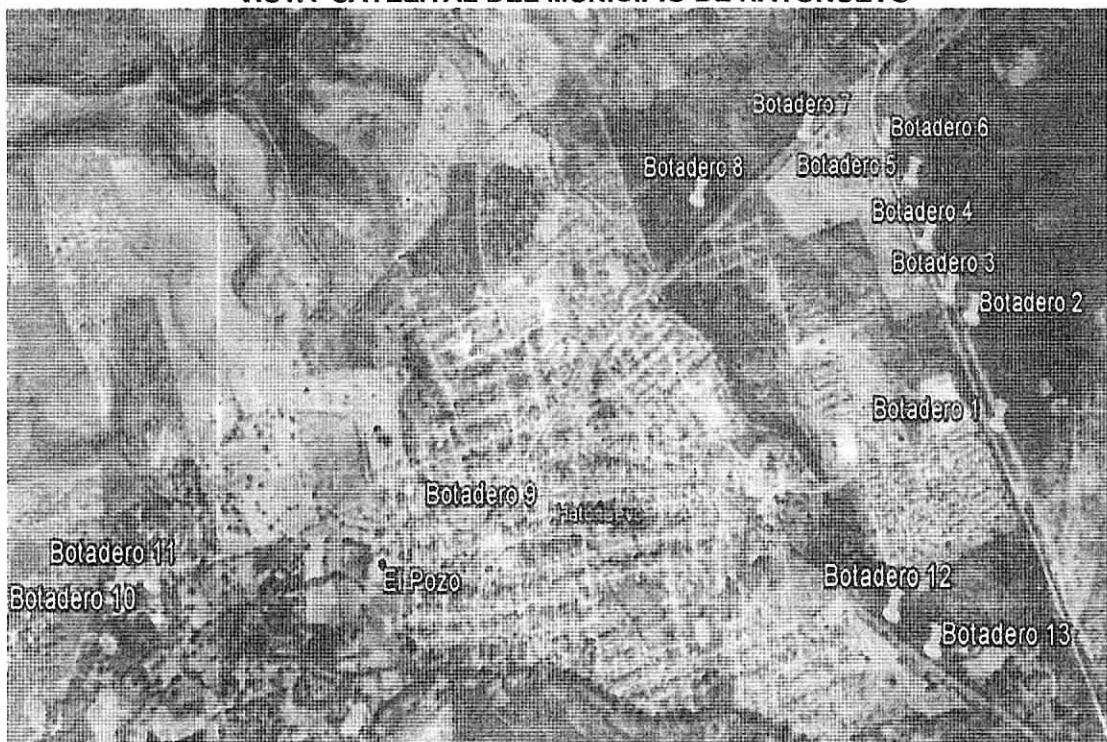
VISTA SATELITAL DEL MUNICIPIO DE HATONUEVO

- De manera alarmante se logró confirmar la presencia de nuevos botaderos satélites en todas las salidas del municipio de Hatonuevo y ante esta situación se estima que las causas son dos, la deficiente prestación del servicio público de aseo y falta de cultura ciudadana.

- La situación agrava cuando se presencian constantes quemas de residuos sólidos, no solo deteriorando el recurso suelo, por la acumulación de los mismos, sino deteriorando a su vez el recurso aire por las constantes emisiones de gases y humo producto de la quema.

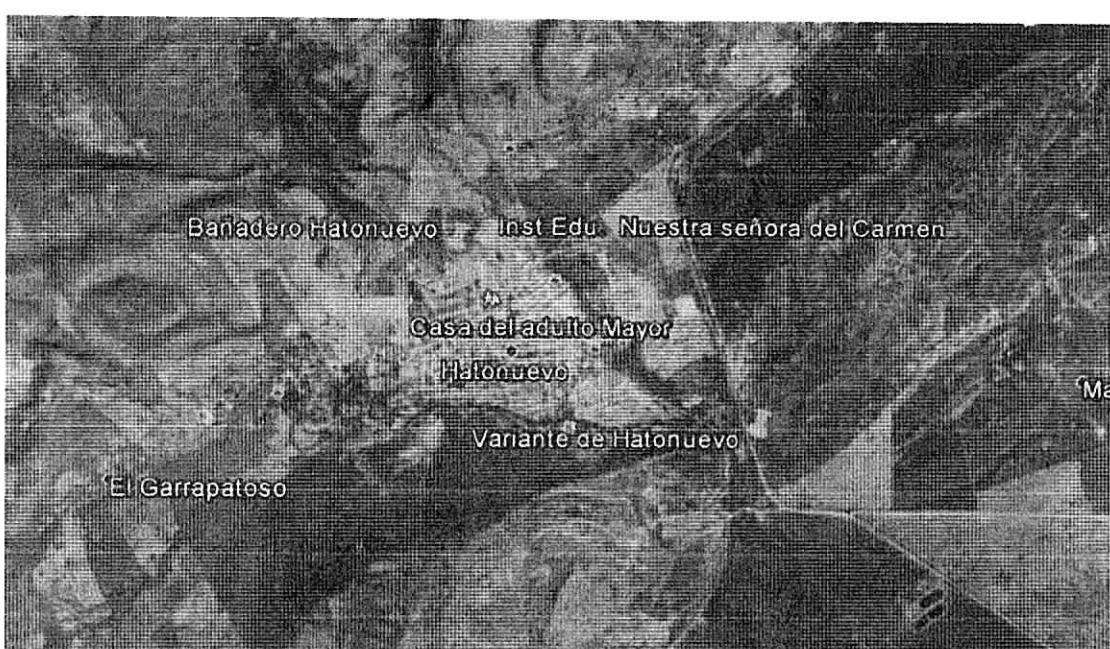
Imagen Satelital

Como anotación particular, se menciona que el medio periodístico local DIARIO DEL NORTE, Por medio de su corresponsal MARTIN SANTIAGO hizo denuncia de la gran cantidad de moscas generadas por la disposición inadecuada de moscas, hecho que se pudo comprobar ya que en inmediaciones del corredor habitacional se evidenciaron acumulaciones excesivas de residuos en descomposición, que generan igualmente lixiviados y olores perjudicando cerca de 200 familias presentes en este sector.

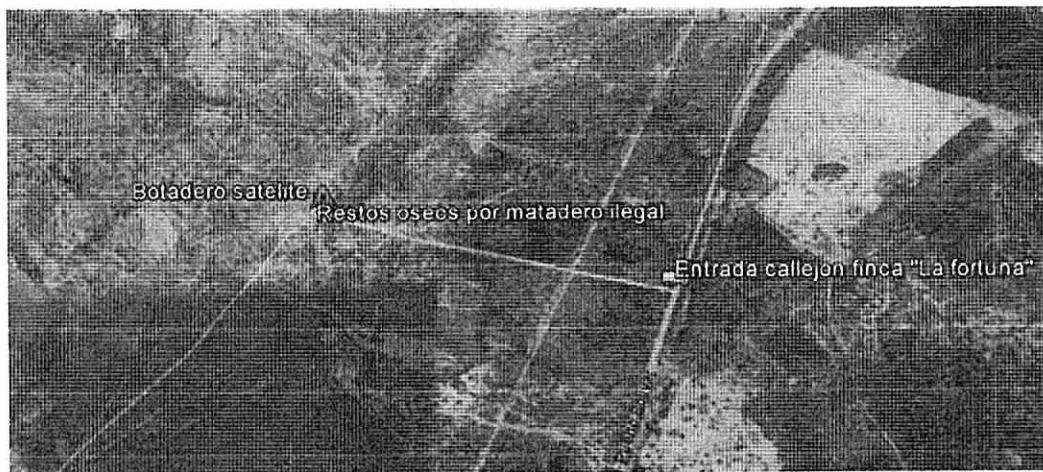
Ilustración 1 Ubicación del botadero satélite, Mapa Satelital por Google Earth

El señor Aldo Pinto Vidal afirmó que alrededor del lugar existen presencia de pozos profundos, un (1) jagüey aproximadamente a 100 mts de distancia, un (1) resguardo indígena a 400 mts, un (1) arroyo a 100 mts sin agua debido al intenso verano. Además de (11) casas mallas, donde se realizan actividades agrícolas.

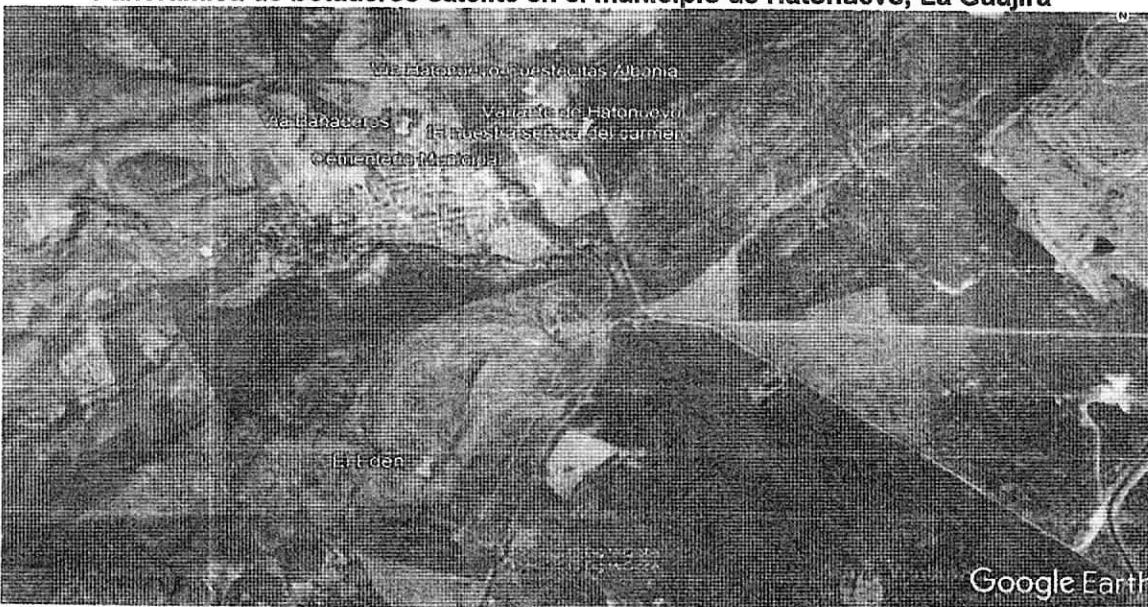
Panorámica de botaderos satélite en el municipio de Hatonuevo, La Guajira

| Ítem | REFERENCIA | COORD. GEOGRAF. (Datum WGS84) | | |
|---|---|---|---|---|
| Nota: | Las cantidades de residuos sólidos <u>son estimadas</u> , (No obedecen a un cálculo exacto) teniendo en cuenta el peso específico (0,6kg/M3)y las cantidades de bolsas sacos y residuos dispersos en los diferentes lugares visitados que afectan e paisaje | | | |
