Corpoguajira

AUTO N° 1672 DE 2018

"POR EL CUAL SE ORDENA LA APERTURA DE UNA INVESTIGACION DE CARÁCTER AMBIENTAL Y SE DICTAN OTRAS DISPOSICIONES"

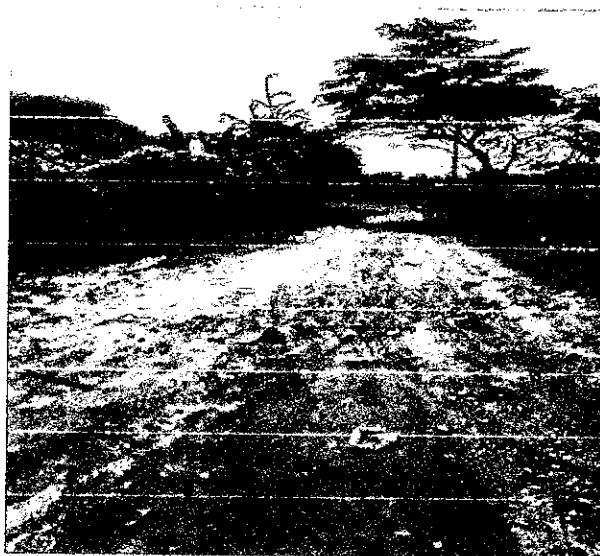
RESIDUOS SOLIDOS DISPUESTOS EN LA VÍA LA SIERRA – CERCANÍA AL RÍO VILLANUEVA

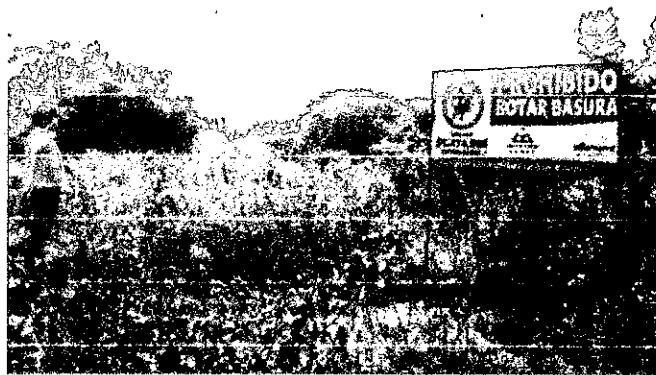
4. Vereda el Retiro (Coord. Geog. Ref. 10°37'12.6"N 72°58'37.9"W)

Se pudo evidenciar un botadero satélite, encontrando presencia de residuos sólidos plásticos, hojarasca, vidrios, cartón entre otros. Ocasionando afectación en el ambiente.
