CORPOGUAJIRA:Orig:360:SUBDIRECCION DE AUTORIDAD
AMBIENTAL
Dest:GREMIO DE LOS COLONOS
Asun:RESPUESTA
Fecha:02/08/2021 04:31 PM
Rad:SAL-2865 null
Fol:1 Anx:0

Ref: Queja Ambiental ENT – 5218 del 19 de agosto de 2020.

DESARROLLO DE LA VISITA TÉCNICA

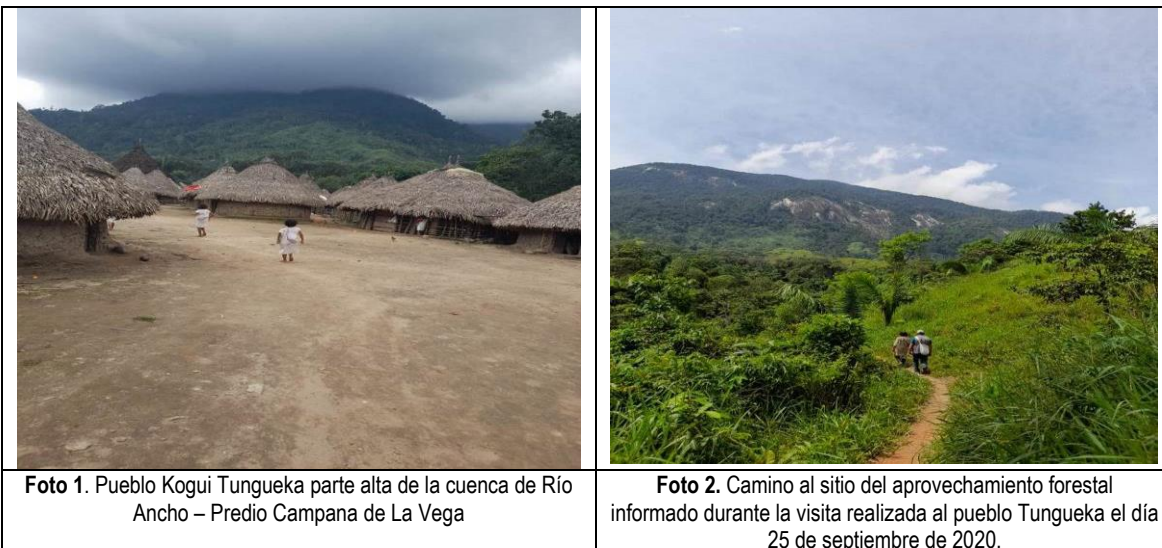
Evidencias del pueblo Kogui Tungueka

a). Verificación de tala parte alta del pueblo Kogui Tungueka durante el recorrido se llegó a un sitio donde se observó área con pastos, el cual fue proveniente de una zocola de varios años de haberse establecido y distanciada de la margen izquierda del arroyo campana de la Vega, en donde se observaron dos (2) restos de fustes de árboles maderables que no lograron ser consumidos por el fuego originado durante la civilización del predio en donde establecieron cultivos del pan coger y posteriormente establecieron pastos, dicha área zocolada y hoy convertida en potrero con pastos, corresponde a una parcela del predio Campana de la Vega propiedad del señor JORGE TARRA RAD CC. 84085312 de Riohacha quien manifestó ser el propietario de la parcela e informando que en el predio Campana de la vega hay asentadas 34 familias.

Con relación a la tala informada por los indígenas Koguis esta corresponde a los restos de fustes de los dos árboles verificados en área de la parcela propiedad de la persona antes mencionada y quien también confirmó que el producto o madera obtenida de los fustes o restos de los dos (2) árboles, lo había utilizado en la construcción de su vivienda la cual se observó recién construida.

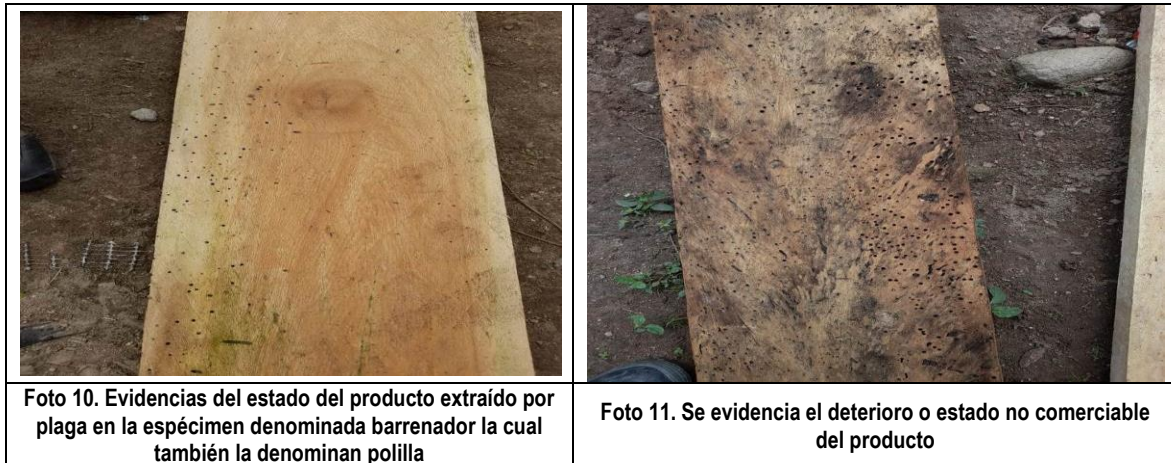
En total se extrajeron del árbol de higuérón seco caído 15 tablas en regular estado, las cuales por las condiciones mostradas en las evidencias se pudo observar que por el estado avanzado de deterioro que presenta la madera el mejor uso que se le puede dar es doméstico dentro del predio dado que en estas condiciones se hace imposible que adquiera un valor comercial en el mercado.
