AUTO N° 549
(30 de septiembre de 2021)

“POR MEDIO DEL CUAL SE REALIZA UN REQUERIMIENTO POR SEGUIMIENTO AMBIENTAL Y SE DICTAN OTRAS DISPOSICIONES”

De dicha visita de campo realizada el día 23 de junio de 2021, se emitió informe de seguimiento INT-1967 de 29 de septiembre de 2021, el cual, por constituir el principal insumo y soporte del presente acto administrativo, se transcribe:

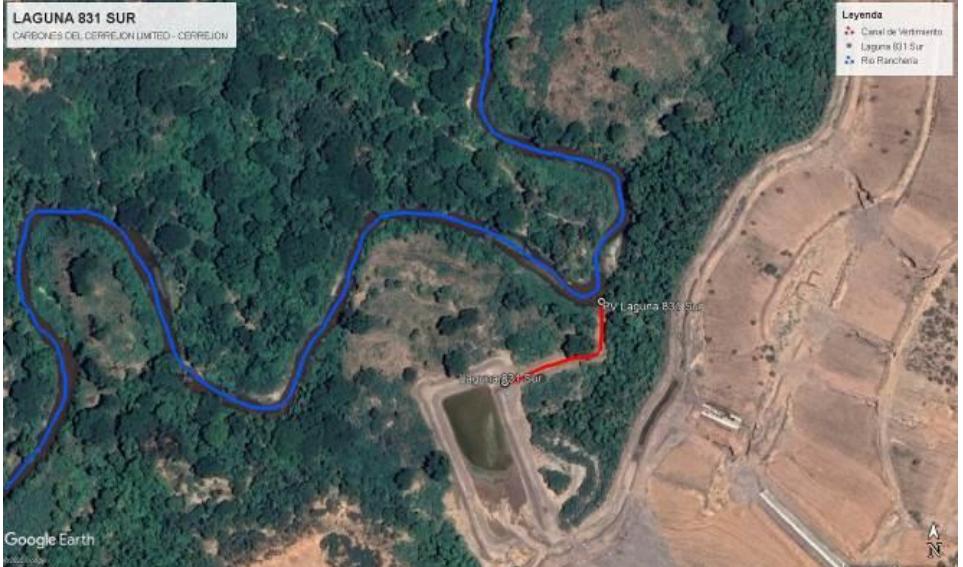
<p>Imagen No. 1. Ubicación Geográfica de la Laguna 831 Sur. CARBONES DEL CERREJON LIMITED – CERREJON. COMPLEJO MINA. (Fuente: Google Earth 2019).</p>
Genera Vertimientos	La Laguna 831 Sur, al momento de la visita no se encontraba realizando el vertimiento de sus aguas hacia el río Ranchería, debido a que las aguas de estas lagunas las estaban utilizando para el llenado de las torres del sistema de riego de material particulado de las vías internas de la mina.
Medio receptor donde efectúa el vertimiento	El medio receptor de los vertimientos realizados por la Laguna 831 Sur, es el Río Ranchería, establecido en las coordenadas geográficas Datum Magna Sirgas Latitud 11° 01' 36.8"" N, Longitud 72° 43' 07.9" W.
Requiere permiso de vertimiento	La Laguna 831 Sur, requiere de Permiso de Vertimiento para aguas no domésticas, el cual fue otorgado mediante la Resolución No. 1916 del 27 de agosto de 2018, por el término de cinco (5) años, por medio del cual se modificó la Resolución No. 1720 de 2012 con la finalidad de incluir este punto de vertimiento.

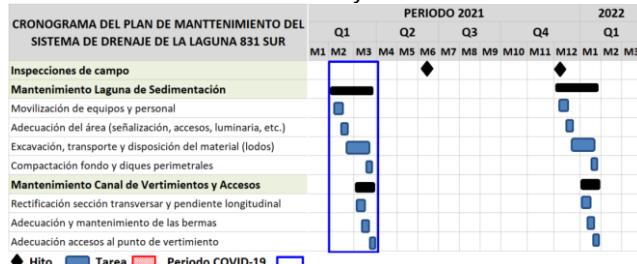
Tabla 1. Plan de obras y mantenimientos

lagunas y de los accesos a los puntos de vertimientos fue presentado a CORPOQUAJIRA mediante el radicado ENT – 4446 de 2020, el cual se realiza cada 2 años, ya que es el tiempo que se ha identificado que se demoran las lagunas en sedimentarse. Adicionalmente, se realizan inspecciones a las áreas (lagunas, canales y accesos) donde se identifica si se requieren realizar mantenimientos previos a los dos años del plan por alguna condición particular. Este plan se visualiza en la Tabla 1.

CERREJON manifiesta que el mantenimiento consiste en la remoción de lodos acumulados en las lagunas con retroexcavadora, compactación de diques y fondo de las estructuras, reconformación de los taludes y pendientes en canales, además del acondicionamiento a las vías de acceso.
