AUTO N° 550
(30 de septiembre de 2021)

“POR MEDIO DEL CUAL SE REALIZA UN REQUERIMIENTO POR SEGUIMIENTO AMBIENTAL Y SE DICTAN OTRAS DISPOSICIONES”

3. VISITA DE SEGUIMIENTO.

Se realizó visita de seguimiento ambiental a la empresa CARBONES DEL CERREJÓN LIMITED – CERREJÓN para verificar el estado en que se encuentra el manejo de las aguas procedente de la Laguna 831 Norte y revisar el avance en las diferentes actividades a realizar para la conducción de sus aguas hacia el río Ranchería.

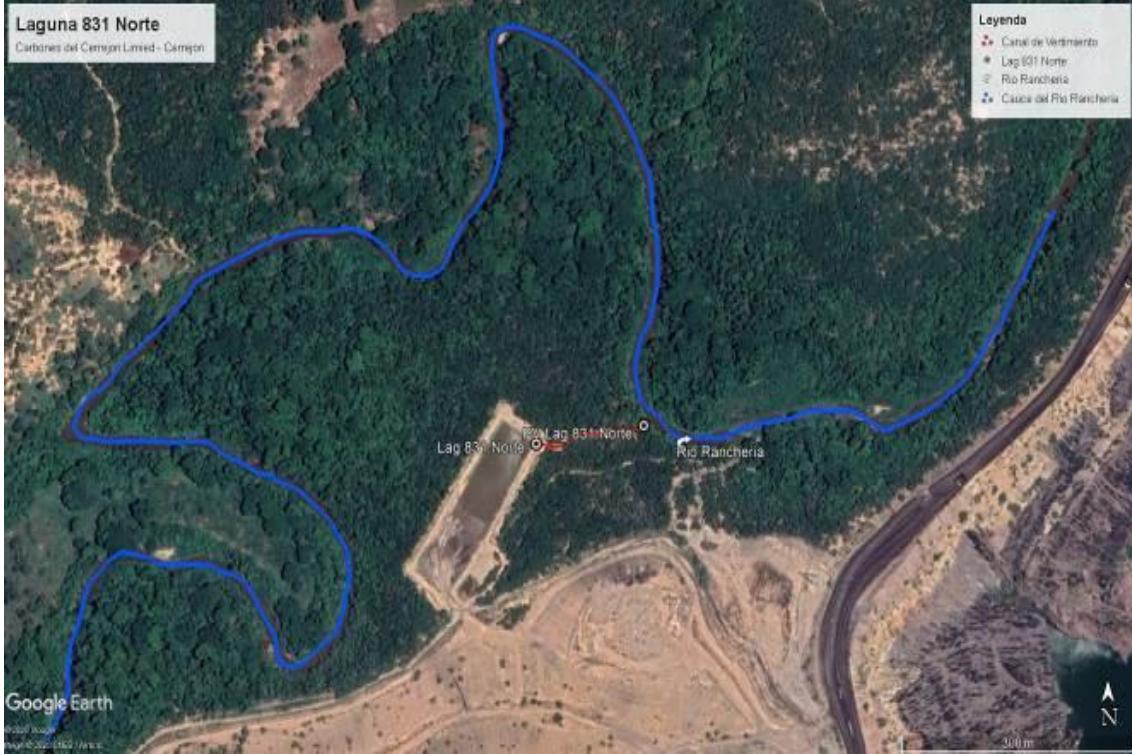
<p>Laguna 831 Norte Carbones del Cerrejón Limited - Cerrejón</p> <p>Google Earth Image © 2020 Google. All rights reserved.</p>
Imagen No. 1. Ubicación Geográfica de la Laguna 831 Norte. CARBONES DEL CERREJON LIMITED – CERREJON. COMPLEJO MINA. (Fuente: Google Earth 2019).	
Genera Vertimientos	La Laguna 831 Norte, genera vertimiento en épocas de lluvias, sin embargo, en el momento de la visita no se encontraba realizando el vertimiento de sus aguas hacia el río Ranchería, debido a que las aguas de estas lagunas las estaban utilizando para el llenado de las torres del sistema de riego de material particulado de las vías internas de la mina.
Medio receptor donde efectúa el vertimiento	El medio receptor de los vertimientos realizados por la Laguna 831 Norte, es el Río Ranchería, establecido en las coordenadas geográficas Datum Magna Sirgas Latitud 11° 01' 36.8"" N, Longitud 72° 43' 07.9" W
Requiere permiso de vertimiento	La Laguna 831 Norte requiere de Permiso de Vertimiento de aguas no domésticas, el cual fue otorgado mediante la Resolución No. 1915 del 27 de agosto de 2018, por medio del cual se modificó la Resolución No. 1720 de 2012. Este permiso fue otorgado por el término de cinco (5) años.
