**AUTO N° 204
(07 de abril de 2022)**

“POR EL CUAL SE INICIA UN PROCESO ADMINISTRATIVO SANCIONATORIO AMBIENTAL, SE REALIZA UN REQUERIMIENTO POR SEGUIMIENTO AMBIENTAL Y SE DICTAN OTRAS DISPOSICIONES”

De dicha visita se emitió informe de seguimiento INT-1763 de 31 de agosto de 2021, el cual, por constituir el principal insumo y soporte técnico del presente acto administrativo, se transcribe literalmente:

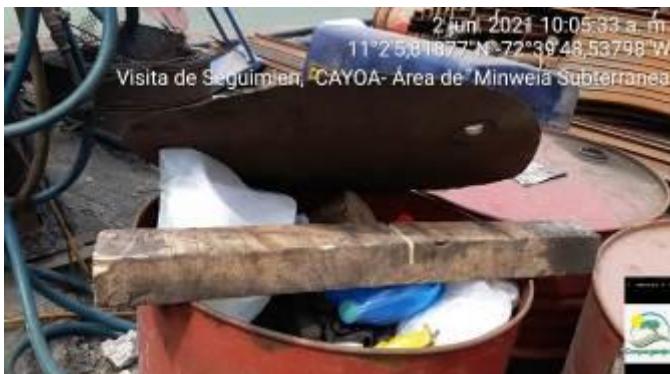
<p>Fotografías No. 9. Punto de Separación y Recolección de Residuos Ordinarios. CARBONES COLOMBIANOS DEL CERREJÓN S.A.S. (Fuente: CORPOGUAJIRA, junio de 2021).</p>

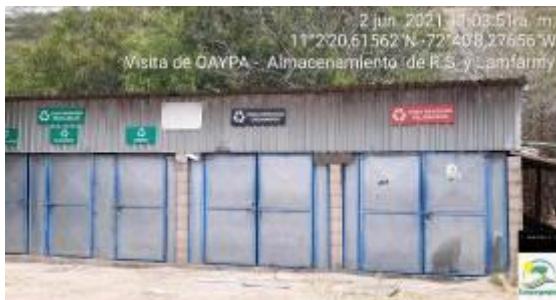
<p>Fotografía No. 10. Centro de Acopio de Residuos Ordinarios. CARBONES COLOMBIANOS DEL CERREJÓN S.A.S. (Fuente: CORPOGUAJIRA, junio de 2021).</p>		
Decreto 1076/15 Artículo 2.2.5.14.1.9 GTC-24	¿Se cuenta con un sistema de aprovechamiento de residuos sólidos (ordinarios)?	X			La empresa CARBONES COLOMBIANOS DEL CERREJÓN S.A.S realiza: aprovechamiento de los residuos sólidos orgánicos realizando compostaje, separación de los residuos inorgánicos con valor económico, entregándolos a una recicladora para su aprovechamiento; y disposición final al resto de los residuos ordinarios entregándolos a la empresa municipal de aseo de Barrancas.

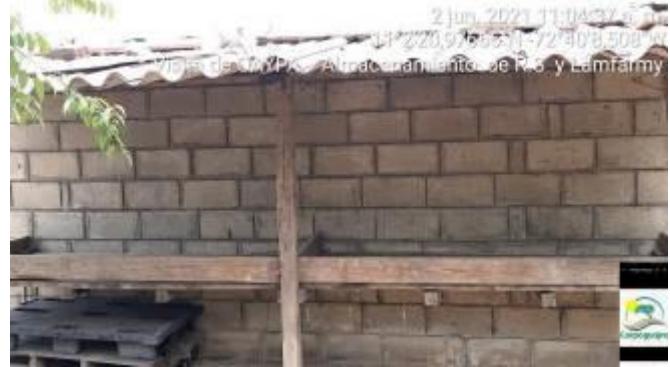
<p>Fotografía No. 11. Centro de Acopio de Residuos aprovechables y residuos orgánicos. CARBONES COLOMBIANOS DEL CERREJÓN S.A.S. (Fuente: CORPOGUAJIRA, junio 2021).</p>
Decreto 1076/15 Artículo 2.2.5.14.1.9 GTC-24	¿La disposición final de los residuos sólidos (ordinarios) se realiza adecuadamente?	X		<p>De conformidad con lo señalado en el ICA 15, correspondientes al año 2020 los residuos sólidos ordinarios son entregados a la empresa Puro Ambiente S.A.S del Municipio de Barrancas. El transporte de material se realiza por medio de furgones al Relleno Sanitario Regional del Sur de la Guajira.</p>
Decreto 1076/15 (libro 2- Parte 2- Título 6- Capítulo 1- sección 3 - Artículo 2.2.6.1.3.1)	¿Se garantiza el manejo adecuado de los residuos peligrosos, hasta su tratamiento y disposición final?	X		<p>La empresa cuenta con un centro de acopio para los residuos peligrosos que se generan en la empresa CARBONES COLOMBIANOS DEL CERREJÓN S.A.S, que corresponden a: aceites usados, grasas, materiales impregnados de hidrocarburos, aguas aceitosas, entre otros. En el ICA 15 correspondiente al año 2020, se reporta la siguiente información:</p> <p>Aceites usados - Certificaciones de transporte y tratamiento de aceites usado con un volumen de: 4.276, 1770,273 galones de aceite usado por la empresa Industria Ambiental S.A.S (NIT. 900.916.121-1), con fechas de junio del 2020, Estos residuos fueron entregados por la empresa Puro Ambiente S.A.</p> <p>- Certificaciones de transporte y tratamiento de aceites usado con un volumen de 6267, 5526, 5341, 5308, 6308 y 5323 galones por la empresa ECOGREEN RECYCLING S.A, correspondientes a los meses de junio, agosto y octubre de 2020.</p> <p>Residuos sólidos reciclables - Certificados de la empresa Recicladora La Ecológica de los meses de junio y diciembre de 2020, con pesos de 215 y 108 kilogramos de material recicitable, representado en cartón, plástico y vidrio.</p> <p>Residuos ordinarios - Certificación de disposición final de residuos ordinarios emitidos por la empresa INTERASEO S.A, correspondientes a los meses de febrero (275kg), mayo (1290kg), junio (1215kg), julio (1872kg), agosto (950) y noviembre (20707) del 2020.</p> <p>En el marco de esta visita en la caseta de almacenamiento se observaron los residuos ordinarios y peligrosos almacenados, correctamente, cumpliendo con los requerimientos de la normatividad colombiana para el manejo adecuados de los mismos.</p>

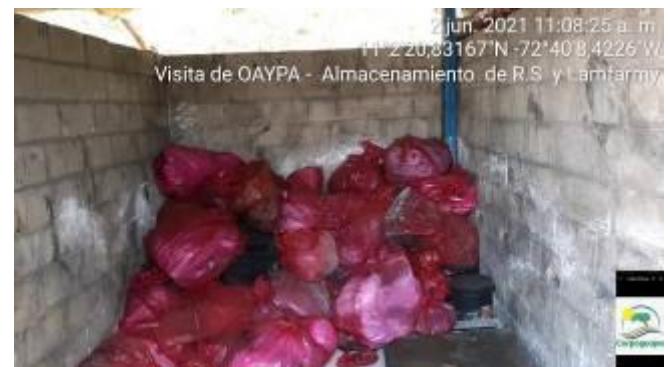
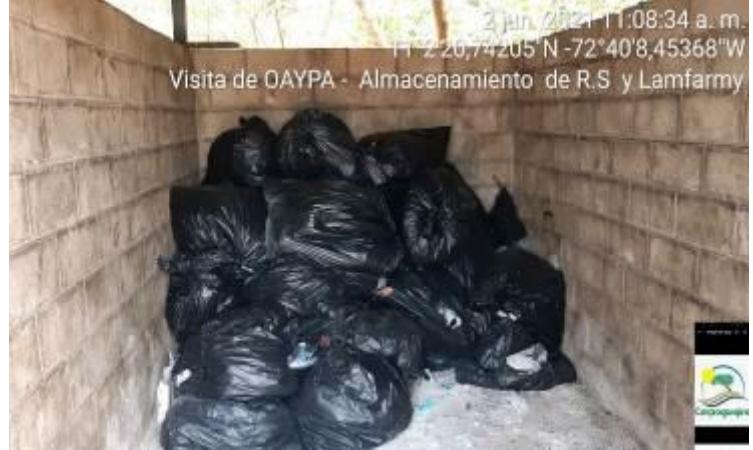
<p>2 jun 2021 11:08:34 a.m. 11°2'20.74205" N -72°40'8.45368" W Visita de OAYPA - Almacenamiento de R.S y Lamfarmy</p>
<p>Fotografía No. 12 y 13. Centro de Acopio de Residuos Sólidos Peligrosos. CARBONES COLOMBIANOS DEL CERREJÓN S.A.S. (Fuente: CORPOGUAJIRA, junio 2021).</p>

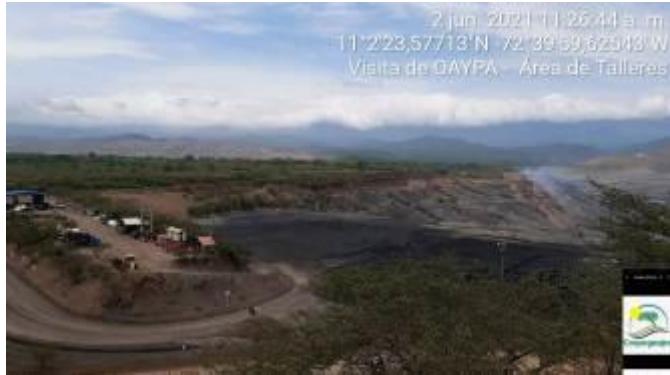
<p>2 jun 2021 11:26:44 a.m. 11°2'23.57713" N -72°39'59.62543" W Visita de OAYPA - Área de Talleres</p>

Fotografía No. 14. Humectación de carbón. CARBONES COLOMBIANOS DEL CERREJÓN S.A.S. (Fuente: CORPOGUAJIRA, junio 2021).

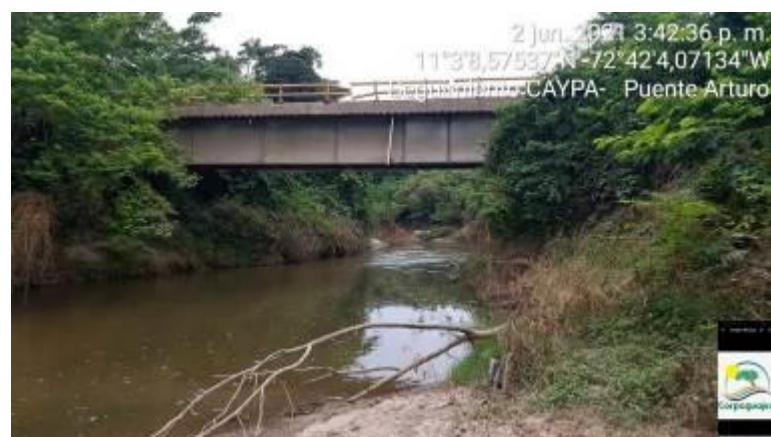
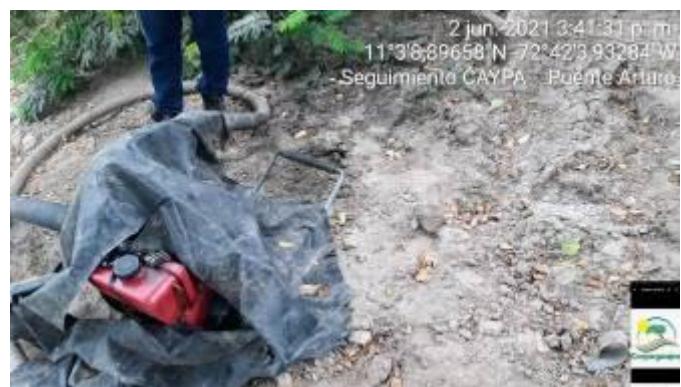
<p>Fotografías No. 15 y 16. Punto de Captación de Agua sobre el Río Ranchería y sistema de captación. CARBONES COLOMBIANOS DEL CERREJÓN S.A.S. (Fuente: CORPOGUAJIRA, junio 2021).</p>

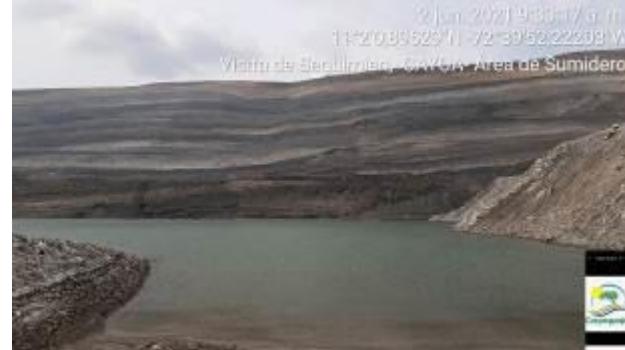
<p>Fotografías No. 17. Captación de Agua en el Sumidero y sistema de conducción. CARBONES COLOMBIANOS DEL CERREJÓN S.A.S. (Fuente: CORPOGUAJIRA, junio 2021).</p> <p>A la fecha de esta visita se evidenció que en las fuentes hídricas autorizadas no se está realizando captación de aguas superficiales, debido a que no hay actividad en la minería a cielo abierto.</p>

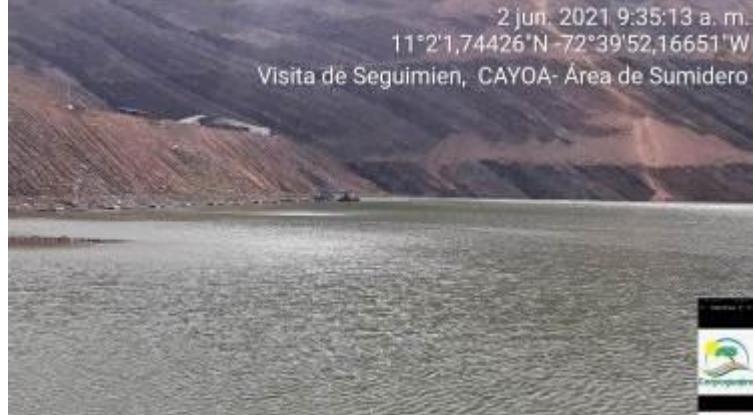
<p>Fotografías No. 18. Captación de Agua en el Sumidero y sistema de conducción. CARBONES COLOMBIANOS DEL CERREJÓN S.A.S. (Fuente: CORPOGUAJIRA, junio 2021).</p>
¿Cuenta con concesión?	X		<p>Las concesiones otorgadas a la empresa CARBONES COLOMBIANOS DEL CERREJÓN S.A.S, a través de la reglamentación del río Ranchería (Resolución No. 1725 de 2012 con un caudal de 5 Lts/seg para aguas superficiales y de 0,3 Lts/seg de aguas subterráneas), fueron prorrogadas mediante las Resoluciones 2455 de 2017, 3074 de 2018, 3544 de 18 de diciembre de 2019 y 1944 de 14 de diciembre 2020. Cabe resaltar que a través de la Resolución No 2162 del 01 de noviembre del 2017, CORPOGUAJIRA declaró iniciado el proceso de revisión de la reglamentación del uso de las aguas de la corriente de uso público denominada río Ranchería, departamento de La Guajira, por lo que se está a la espera de dicha revisión.</p> <p>Por otra parte, CARBONES COLOMBIANOS DEL CERREJÓN S.A.S cuenta con concesión de agua superficial derivada de la laguna del sumidero del Tajo, la cual fue otorgada por CORPOGUAJIRA a través de la Resolución No. 0126 de 26 de enero de 2018.</p>

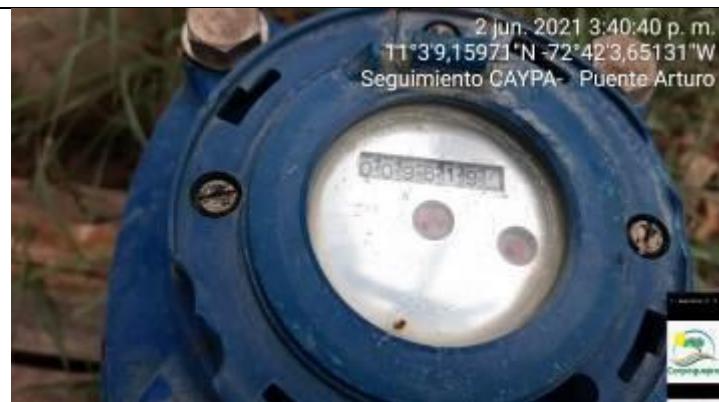
<p>Fotografía No. 19. Medidor Instalado en la Captación del río Ranchería. CARBONES COLOMBIANOS DEL CERREJÓN S.A.S. (Fuente: CORPOGUAJIRA, junio 2021).</p> <p>De igual manera, la empresa contaba con un macro medidor en la estación de llenado de camiones cisterna (Cuello de ganso), el cual en esta visita no se pudo observar ya que fue removido por daño, la empresa manifiesta que se contempla su reubicación ya que en periodo de invierno es difícil acceder para tomar la medición del mismo.</p>

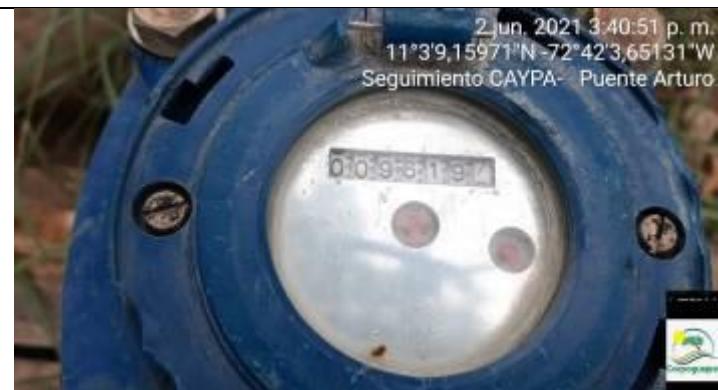
Fotografía No. 21. Medidor Instalado en la captación Puerto Arturo- Río Ranchería. CARBONES COLOMBIANOS DEL CERREJÓN S.A.S.
(Fuente: CORPOGUAJIRA, junio 2021).

De acuerdo a lo anterior, la empresa CARBONES COLOMBIANOS DEL CERREJON S.A.S está utilizando un volumen de agua diario inferior al máximo permitido, de acuerdo al caudal y régimen de bombeo otorgado en la Resolución No. 1725 de 2012.

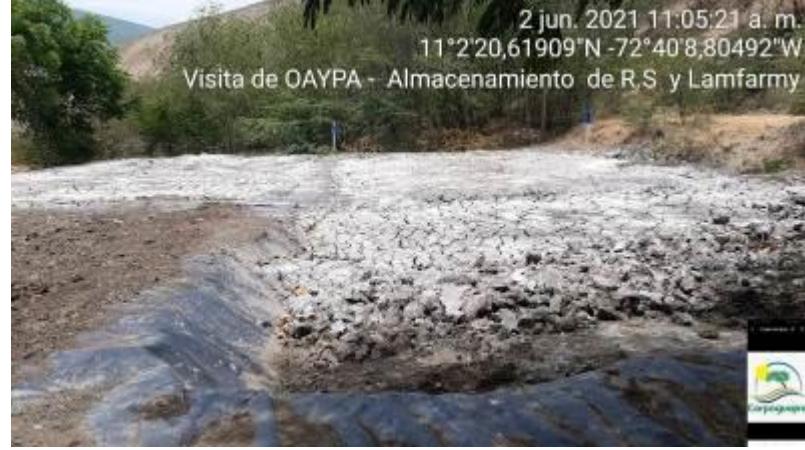
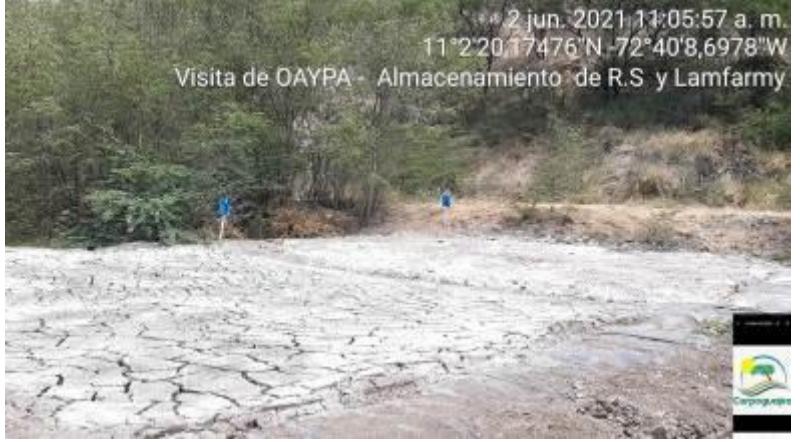
<p>2 jun. 2021 11:05:57 a.m. 11°2'20.17476"N -72°40'8.6978"W Visita de OAYPA - Almacenamiento de R.S y Lamfarmy</p>
Cantidad y tipos de residuos peligrosos generados por el establecimiento.	X	<p>Fotografía No. 24 y 25. Biorremediación de Suelos Contaminados Landfarming. CARBONES COLOMBIANOS DEL CERREJÓN S.A.S. (Fuente: CORPOGUAJIRA, agosto 2020).</p>
Servicio de recolección y transporte de residuos sólidos (ordinarios). (Especificar si es por empresa o persona natural, tipo de transporte usado)	X	<p>Los residuos peligrosos, generados en CARBONES COLOMBIANOS DEL CERREJÓN S.A.S están representados en aceites usados, grasas, materiales impregnados de hidrocarburos, aguas aceitosas, filtros de aceite, grasas usadas, baterías usadas, entre otros. Sin embargo en el ICA 15, correspondiente al año 2020, no se observa los certificados de generación de estos residuos.</p> <p>La empresa CARBONES COLOMBIANOS DEL CERREJÓN S.A.S cuenta con vínculo contractual con la empresa Puro Ambiente S.A.S. del Municipio de Barrancas – La Guajira, la cual se encarga del manejo interno en mina de los residuos sólidos ordinarios, reciclables, orgánicos y peligrosos.</p> <p>Dentro de la mina, se conformó la zona de clasificación de residuos sólidos, en donde llegan todos los residuos para iniciar el proceso de reclasificación (seleccionar de bolsas con códigos de colores diferentes posibles residuos reciclables).</p> <p>Una vez reclasificado el material ordinario, trasportado por medio de carros compactadores o furgones al relleno sanitario regional del sur del Departamento de La Guajira.</p>

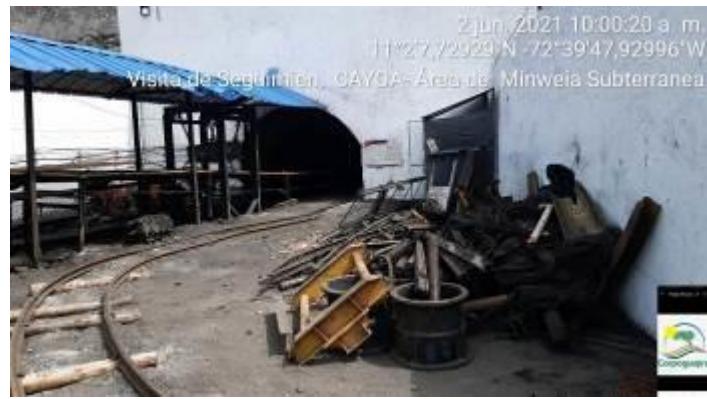
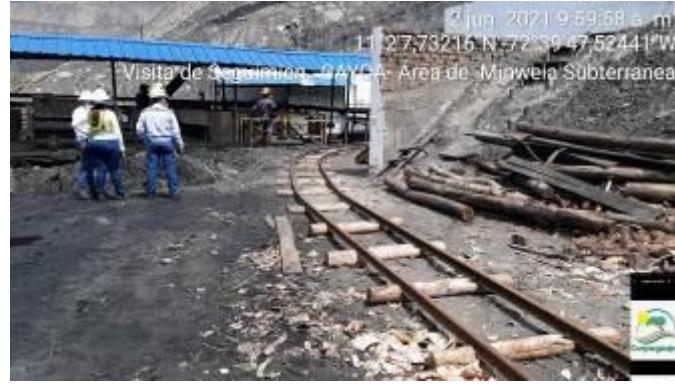
<p>que se vienen desarrollando la extracción de carbón mineral subterráneo de forma manual, debido a las limitaciones de la minería a cielo abierto.</p>

Fotografía No. 26 y 27. Explotación Subterránea de Carbón Térmico. Boca e mina) CARBONES COLOMBIANOS DEL CERREJÓN S.A.S. (Fuente: CORPOQUAJIRA, junio 2021).

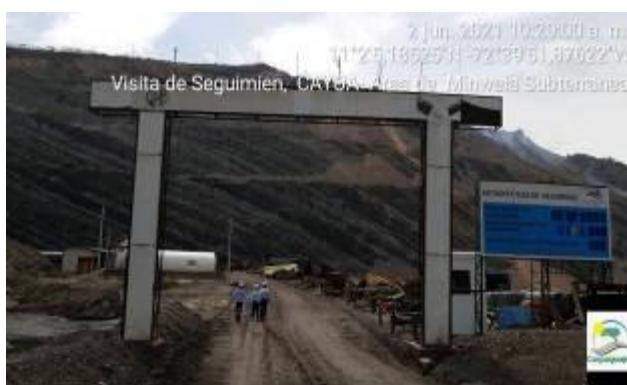
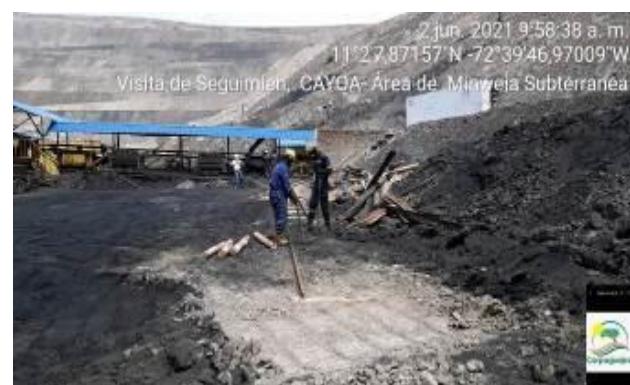
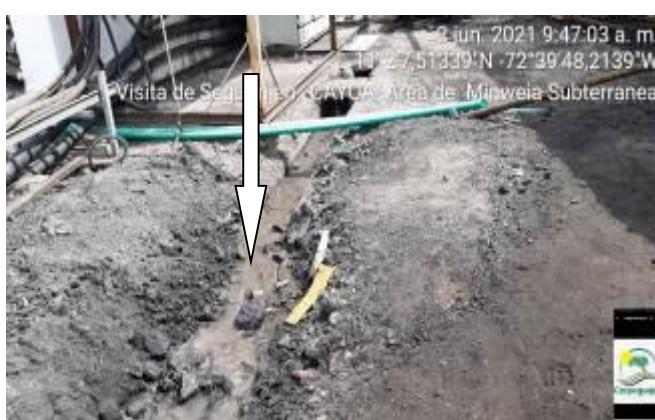
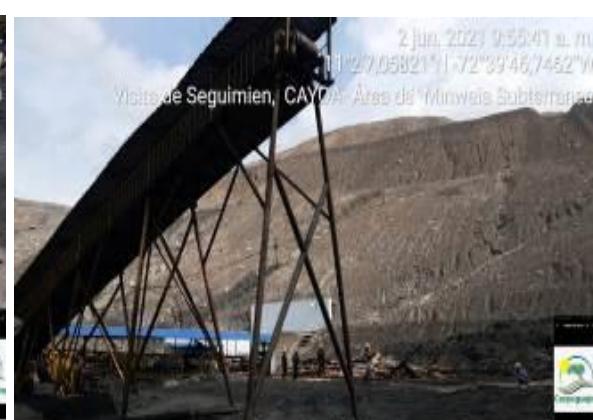
En la actualidad de acuerdo a lo observado y lo manifestado por los funcionarios que acompañaron la visita, las actividades de explotación de carbón a través de esta técnica se están realizando en forma manual por la empresa CARBONES COLOMBIANOS DEL CERREJÓN – mina Caypa, se observó la boca de mina, en la actualidad están desarrollando obras civiles para mejorar la capacidad de extracción. se pudo verificar el sistema de evacuación de agua del túnel utilizado para la explotación de carbón mineral de minería subterránea, el cual presenta el pequeño flujo de agua que es enviado al sumidero y de este hacia las lagunas de sedimentación y para el riego de las vías internas de la mina; el cual fue observado visitas anteriores.

Fotografías No. 36 a 39. Evidencia de la actividad minera, Explotación Subterránea de La Mina. CARBONES COLOMBIANOS DEL CERREJÓN S.A.S. (Fuente: CORPOQUAJIRA, junio 2021).

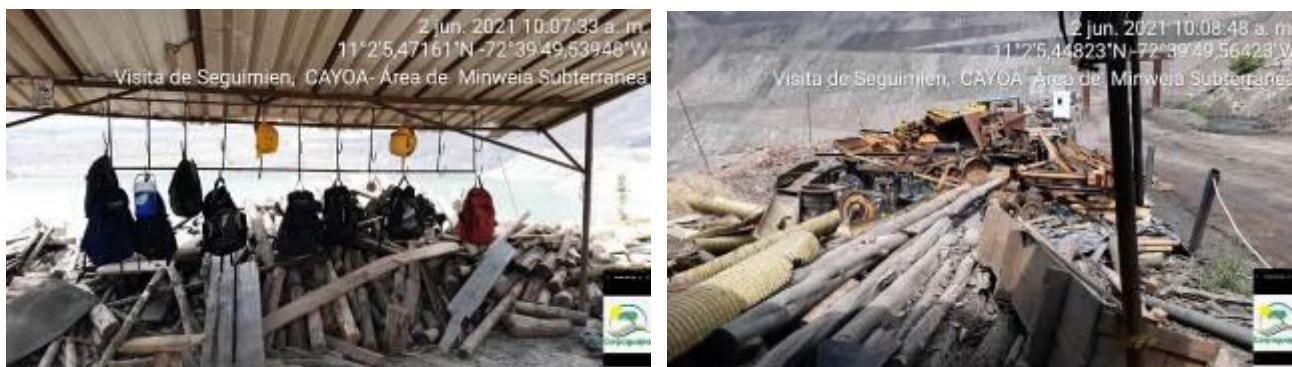
En las visitas realizadas en la vigencia 2019 (mayo y octubre), (agosto 2020) y la visita actual, se observó almacenamiento de madera de varias especies. Según la persona que atendió la visita, ésta fue adquirida en Codazzi (Cesar), la cual, fue utilizada para las labores de protección dentro del túnel. A pesar de que se solicitó documentación que amparara la adquisición de esta madera, hasta la fecha no ha sido aportada. En los informes anteriores (INT-3776 de 30 de agosto de 2019 y INT-5779 del 20 de diciembre del 2019) se solicitó la información a la empresa CARBONES COLOMBIANOS DEL CERREJÓN S.A.S. En el marco de esta visita se observó que la citada madera, por estar a la intemperie, está deteriorada; por lo que se recomendó a la empresa, se troceara y sea incorporada como materia prima en los procesos de compostaje.

En el marco de esta visita se observó que se organizó y se depositó bajo cubierta la madera que aún puede ser útil en las labores de construcción y mantenimiento que la empresa realiza y el material que está deteriorado es troceado e incorporado como materia orgánica en las áreas de rehabilitación, la empresa presentó las guías de movilización del Instituto Colombiano de Agricultura ICA, con lo que demuestran la legalidad de la madera.

Fotografías No. 40 y 41. Madera utilizada en la explotación de carbón – Mina Subterránea. CARBONES COLOMBIANOS DEL CERREJÓN S.A.S. (Fuente: CORPOGUAJIRA, junio 2021).

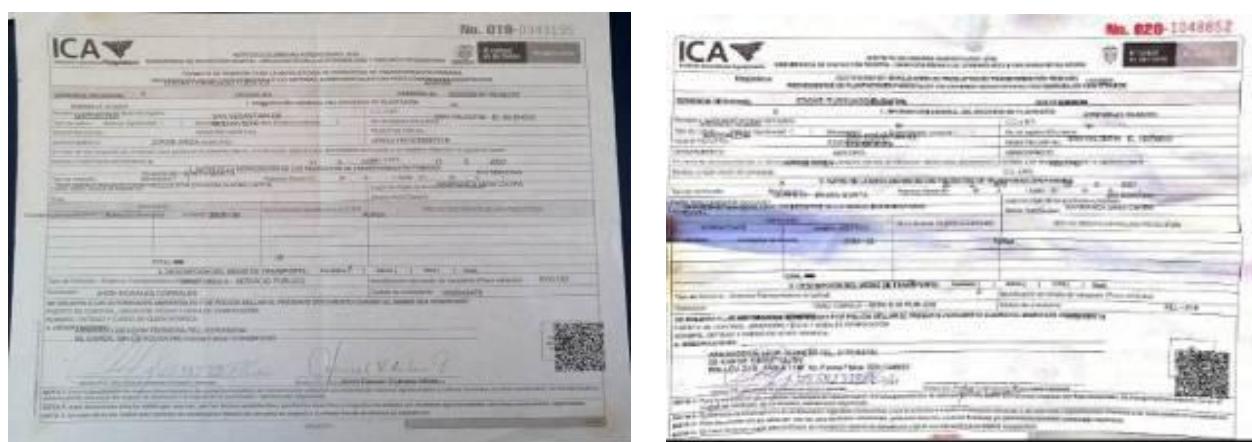
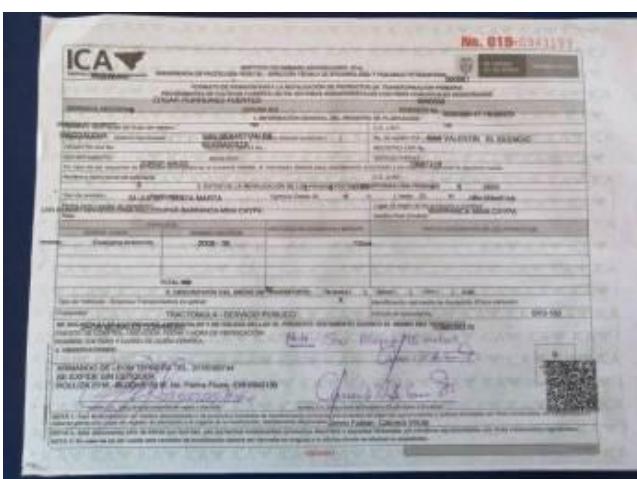
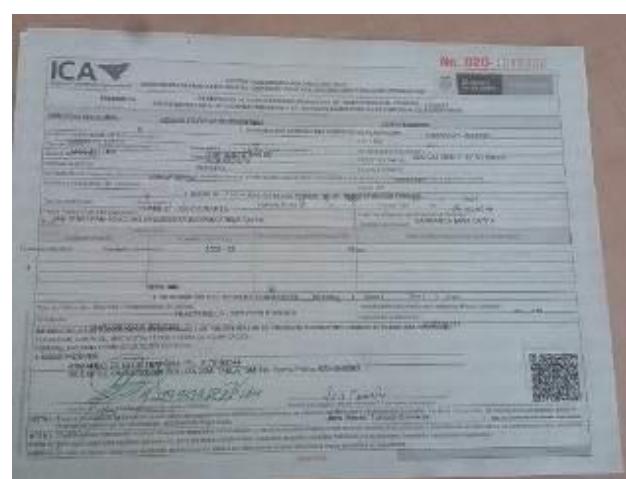
Imagen No. 1,2,3,4 Guías de movilización de la madera utilizada en la explotación de carbón – Mina Subterránea. CARBONES COLOMBIANOS DEL CERREJÓN (Fuente: CAYPA – junio 2021).

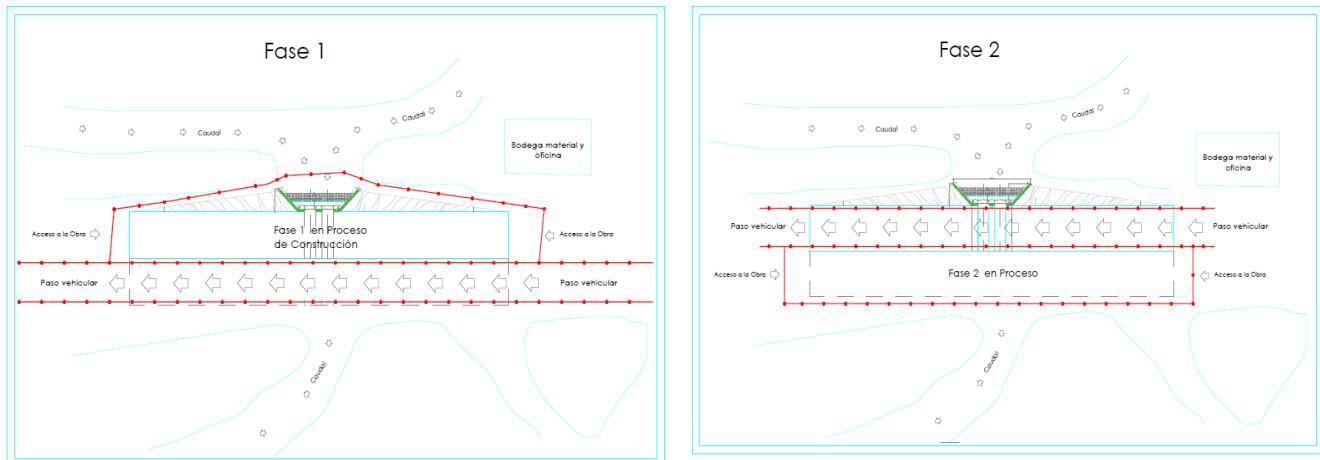
En el marco de la visita se hizo entrega del resumen ejecutivo del proyecto en curso; que comprende la ejecución de obras, a partir del 11 de diciembre del 2020 hasta 02 de marzo del 2021, los trabajos realizados constan de la ejecución de la fase 1, fase 2, relleno final y señalización de la alcantarilla ubicada en Botadero Norte, punto principal de la desembocadura de aguas de escorrentía de las canales del proyecto.

Imagen No. 5 y 6: Planos de las fases de ejecución de las obras para control de escorrentía. CARBONES COLOMBIANOS DEL CERREJÓN (Fuente: CAYPA – junio 2021)

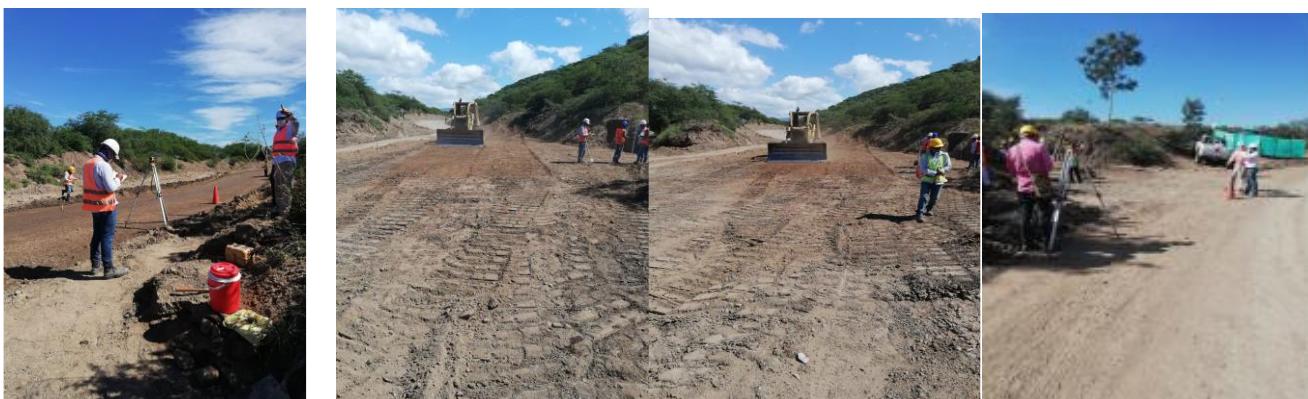
de igual manera se iniciaron las labores correspondientes a la compactación y nivelación del terreno. Para esta labor se emplearon los siguientes equipos: Buldócer, Vibro compactador, Rana y Canguro. Estas labores se realizaron sobre toda la zona correspondiente a la fundición del solado y la placa base, como se observa en el registro fotográfico anexo.

Fotografías No. 42 a 45: Evidencia de la estructura hidráulica, para dar solución al problema del manejo de aguas escorrentías y CARBONES COLOMBIANOS DEL CERREJÓN S.A.S. (Fuente: Informe ejecutivo, junio 2021)

Con la construcción de la estructura hidráulica se pretende dar solución al problema del manejo de aguas escorrentías y lluvias que vienen de botadero, estas se direccionan a la laguna norte ya que ante por la acción se producían humedales y encharcamientos en épocas de lluvias, ocasionando inconvenientes a las personas que circulan en esta vía.

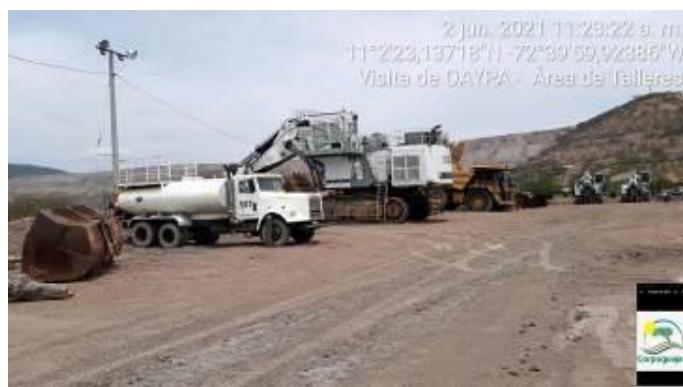
para que esta no se infiltre en el suelo. En el marco de la visita anterior (agosto 2020) se observó que los elementos almacenados de propiedad de la empresa CARBONES DE SANTANDER S.A.S. fueron retiradas de este lugar teniendo en cuenta la terminación de contrato con la empresa CARBONES COLOMBIANOS DEL CERREJÓN S.A.S como operador minero. Solo falta por retirar la maquinaria pesada.

Fotografías No. 50. Área de talleres donde aún permanece la Maquinaria pesada de propiedad de la empresa carbones De Santander S.A.S. (Fuente: CORPOGUAJIRA, junio 2021).

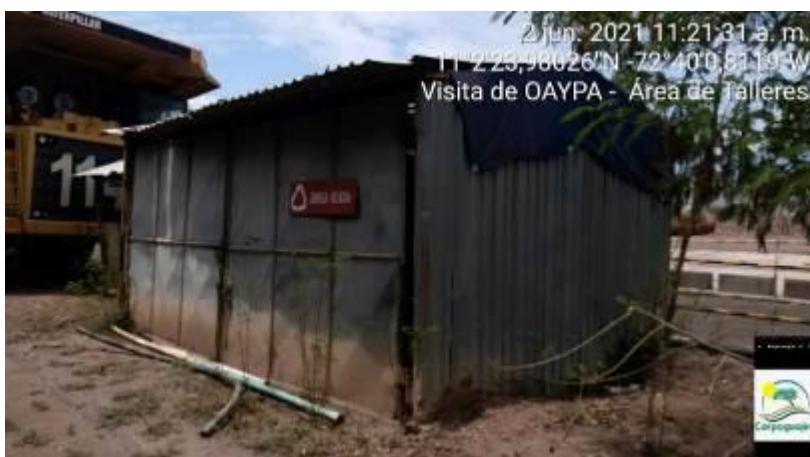
La empresa CARBONES COLOMBIANOS DEL CERREJÓN S.A.S, cuenta con una caseta para la disposición de filtros impregnados de aceites y materiales empapados de grasa, con la finalidad de recolectar este tipo de residuo peligroso y realizar su entrega a la empresa gestora que se encarga de realizar la disposición final. La caseta está dotada con techo en láminas metálicas, la cual se encuentra en buenas condiciones, no presenta agrietamientos como se había evidenciado en visitas anteriores, dicha caseta también cuenta con un sistema de contención para cualquier derrame que se pueda presentar en la misma, también se encuentra una trampa de grasa, la cual es la encargada de recoger el aceite que se pueda depositar en el piso de la caseta y de esta manera garantizar su eficiente recolección. En el marco de esta visita no se pudo acceder al sitio porque en esta área no se encontraba personal laborando.

Fotografías No. 51. Caseta para la disposición final de residuos peligrosos en el Área de talleres. (Fuente: CORPOGUAJIRA, junio 2021).

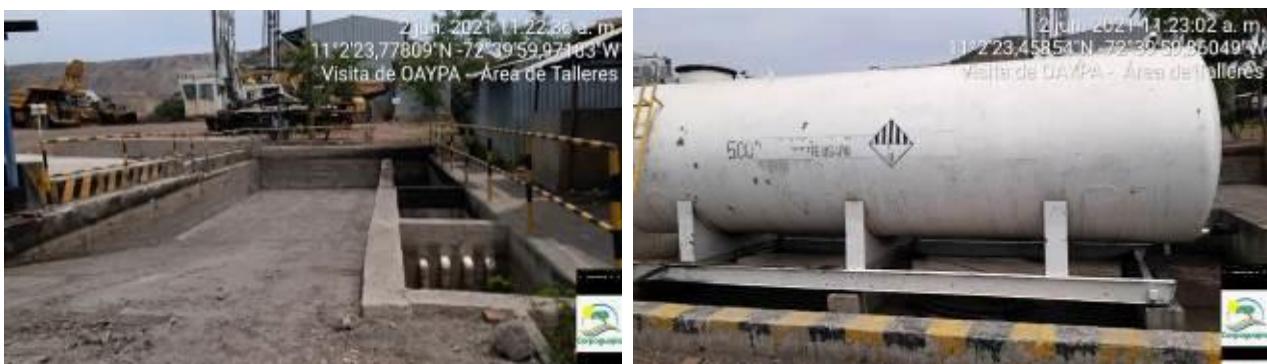
En el marco de esta visita estas piscinas estaban fuera de operación teniendo en cuenta que la operación minera a cielo abierto no estaba operando.

Fotografías No. 52 y 53. Lavadero de Equipos Mineros y Sistema de Tratamiento para Aguas Residuales Industriales. CARBONES COLOMBIANOS DEL CERREJÓN S.A.S. (Fuente: CORPOGUAJIRA, junio 2021).

Las aguas residuales no domésticas tratadas, son reutilizadas en la humectación de vías. De acuerdo a esta situación y de conformidad con lo establecido en el artículo 3 de la Resolución No. 1207 de 25 de julio de 2014 (Por la cual se adoptan disposiciones relacionadas con el uso de aguas residuales tratadas), CARBONES COLOMBIANOS DEL CERREJÓN S.A.S deberá solicitar a CORPOGUAJIRA la modificación de la concesión de agua, a la fecha no se tiene información sobre este trámite.

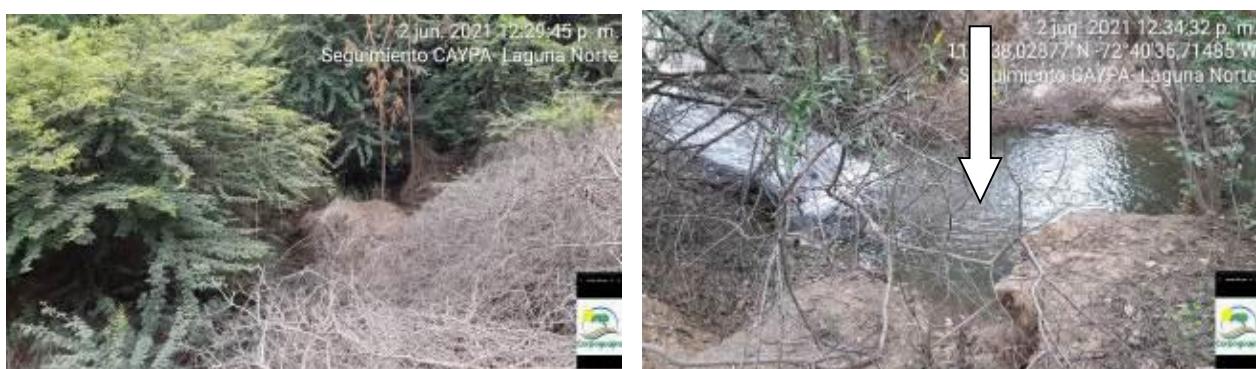
Con respecto a lo ordenado en la Viñeta tres del Artículo tercero de la Resolución No. 1817 de 15 de noviembre de 2013, la cual señala que la empresa “Debe realizar mantenimiento a la Laguna de sedimentación Norte, consistente en: limpieza de los alrededores, retiro de lodos que la tiene colmatada, profundización de la misma para permitir una mayor capacidad de almacenamiento y reconformación de los taludes”. La empresa CARBONES COLOMBIANOS DEL CERREJON S.A.S realizó la limpieza de la Laguna Norte al igual que la Laguna Sur. En el marco de esta visita de seguimiento a diferencia de la del año 2020, se observó flujo de agua en el punto de vertimiento de Laguna Norte.

Fotografías No. 55 y 56: Imagen vista de punto de vertimiento en la Laguna Norte. (Fuente: CORPOQUAJIRA, junio 2021).

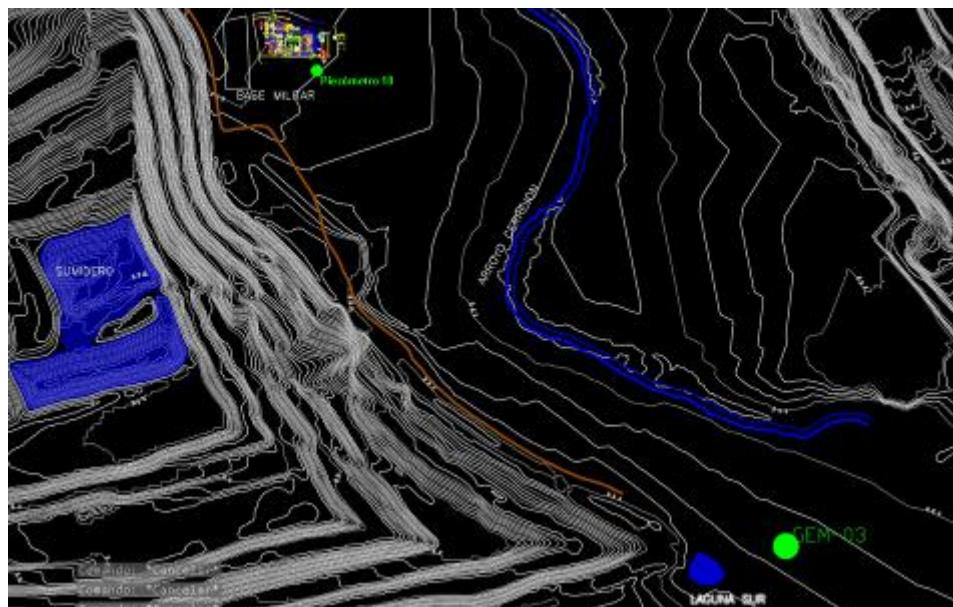
instalados para el monitoreo de aguas subterráneas en mina Caypa. Estos instrumentos están conformados por piezómetros ubicados sobre el acuífero aluvial del arroyo Cerrejón el cual yace hacia la parte este del proyecto, por fuera del polígono del contrato de explotación y que el propósito principal de estos instrumentos de medición es conocer las variaciones que se pueden presentar con el desarrollo de las actividades de minería.

Imagen No. 7: Mapa de ubicación de Los piezómetros instalados sobre el acuífero aluvial del arroyo Cerrejón ubicado hacia la parte este del polígono de explotación minera Caypa (Fuente: Carbones Colombianos del Cerrejón – ICA 15 del año 2020).

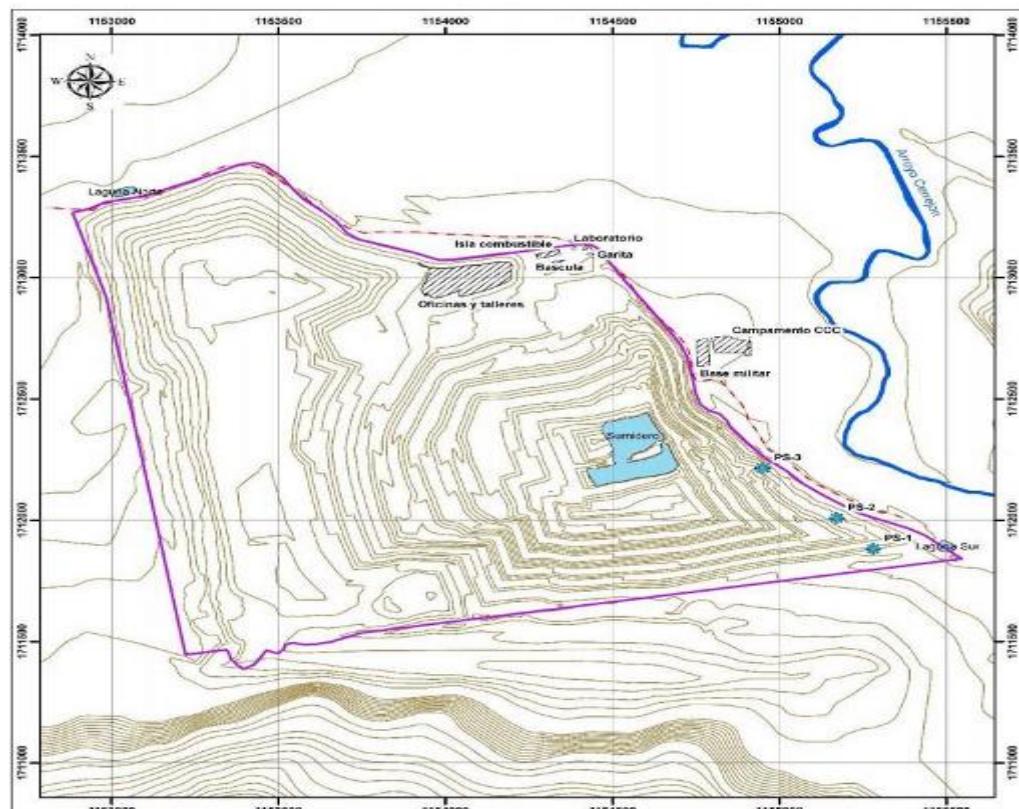
En la zona Este de la mina, la empresa cuenta con tres (3) puntos de surgencia identificados como PS-1, PS-2 y PS-3, tal como se observa en el siguiente mapa (Imagen 2), los cuales son utilizados para la estimación de los volúmenes de agua que entran al sumidero. Cabe resaltar que también se incluye los volúmenes de agua que entran a partir de la explotación subterránea de carbón en la mina.

Imagen No. 8: Mapa de ubicación de puntos de surgencia en el lado Este de la Mina Caypa (Fuente: Carbones Colombianos del Cerrejón – ICA 15 del año 2020).

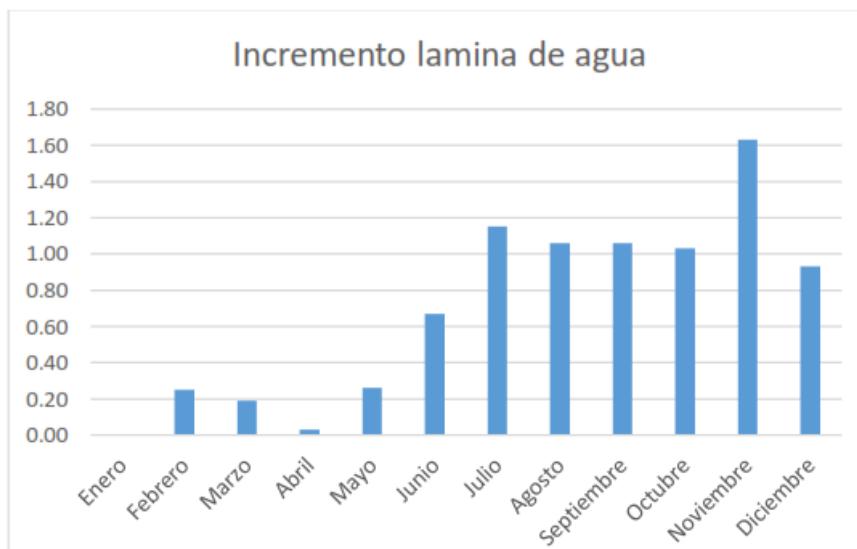
Como resultado del monitoreo realizado por la empresa, se ha observado que los ingresos importantes de agua al fondo del tajo ocurren para el segundo semestre del año.

Imagen No. 9: Grafica del comportamiento de la lámina de agua en el sumidero de tajo durante el año. (Fuente: Carbones Colombianos del Cerrejón – ICA 15 del año 2020).

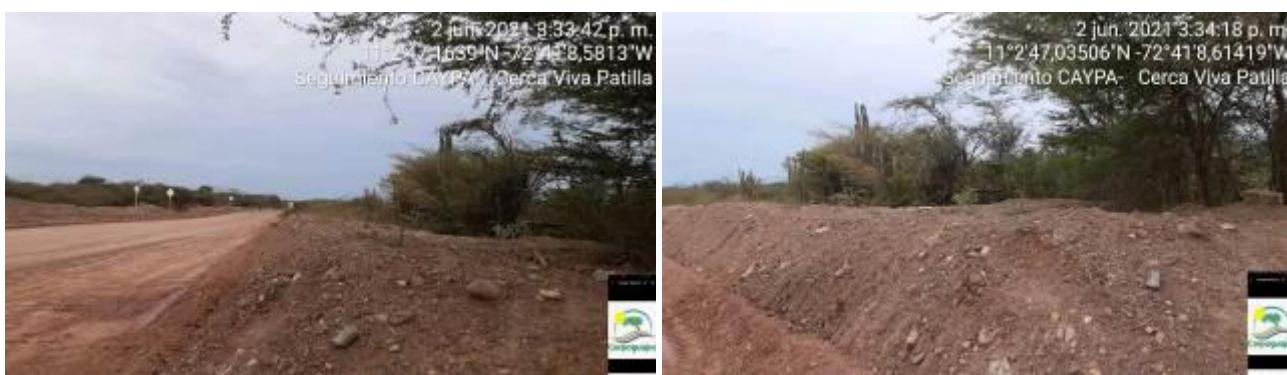
De igual manera se verificó el inicio del establecimiento de barreras vivas multiestratos en los taludes ubicados en el antiguo Patilla y/o Patilla Viejo.

Fotografías 57 y 58: Imagen vista del establecimiento de barrera viva; en Patilla viejo, (Fuente: CORPOGUAJIRA, junio 2021)

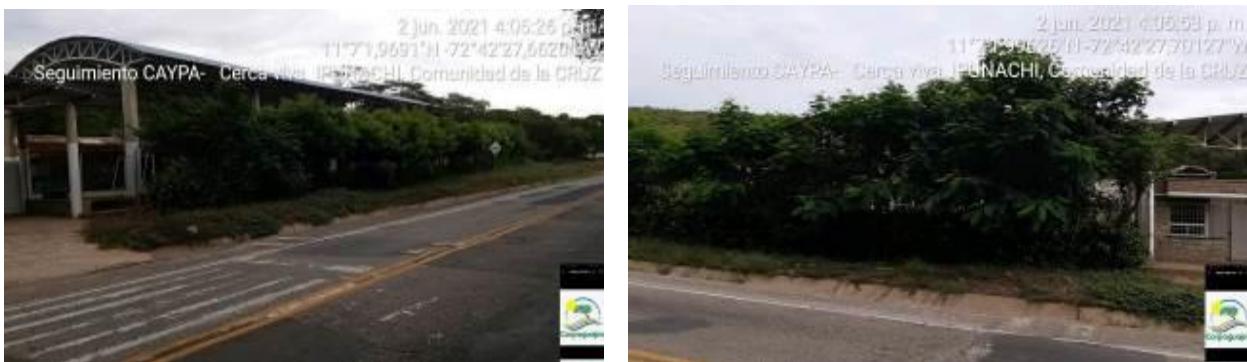
En cuanto a la instalación de barreras vivas, se realizó solo la barrera en el sector de la Institución Etnoeducativo de la Cruz de Hatonuevo, la cual presenta un desarrollo óptimo; se reitera el compromiso que la plantación que no sobrevivió en el barrio Nueva Guajira de este mismo municipio, la cual deberá ser resembrada en otra comunidad del área de influencia de la mina donde se garantice su sobrevivencia.

Fotografías 59 y 60: Imagen vista de la barrera viva; Institución Etnoeducativa La Cruz. (Fuente: CORPOQUAJIRA, junio 2021)

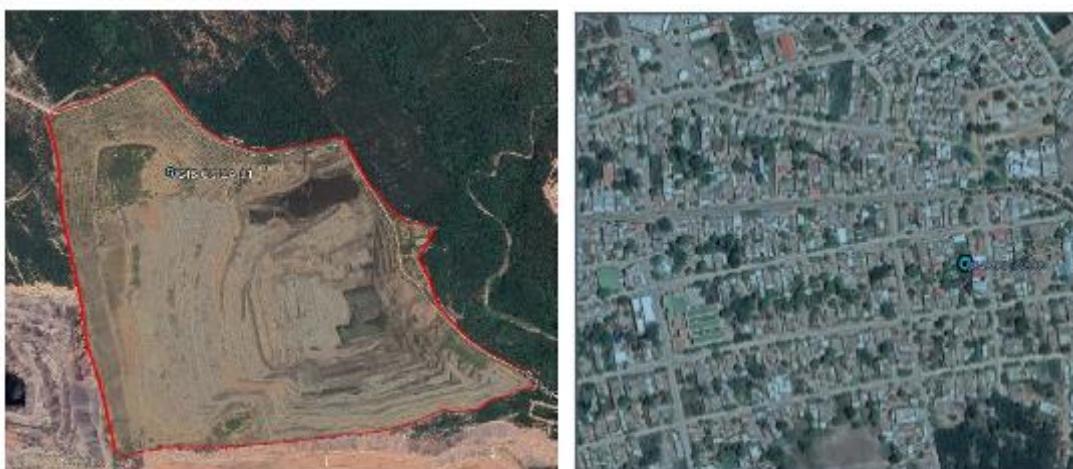
De acuerdo a los informes anexados al ICA 15, las estaciones de monitoreo se ubicaron teniendo en cuenta los lineamientos establecidos en el Manual de Diseño de Sistema de Vigilancia de la Calidad del Aire, en su numeral 5.7.2 "Metodología específica de diseño de un SVCAI" y cumplimiento con los requisitos mencionados en el ítem, 3.1.3. Estas estaciones se localizaron en las siguientes coordenadas:

Estación 1 en la mina, en las coordenadas x= 1712955, Y= 1153523 y
 Estación 2. Área urbana de Hatonuevo, en las coordenadas x= 1715897, Y= 1143960

Fotografías N° 63 y 64. Ubicación estaciones de monitoreo SO₂ y NO₂ - CARBONES COLOMBIANOS DEL CERREJÓN S.A.S.
 (Fuente: ICA 14 CCC 2020).

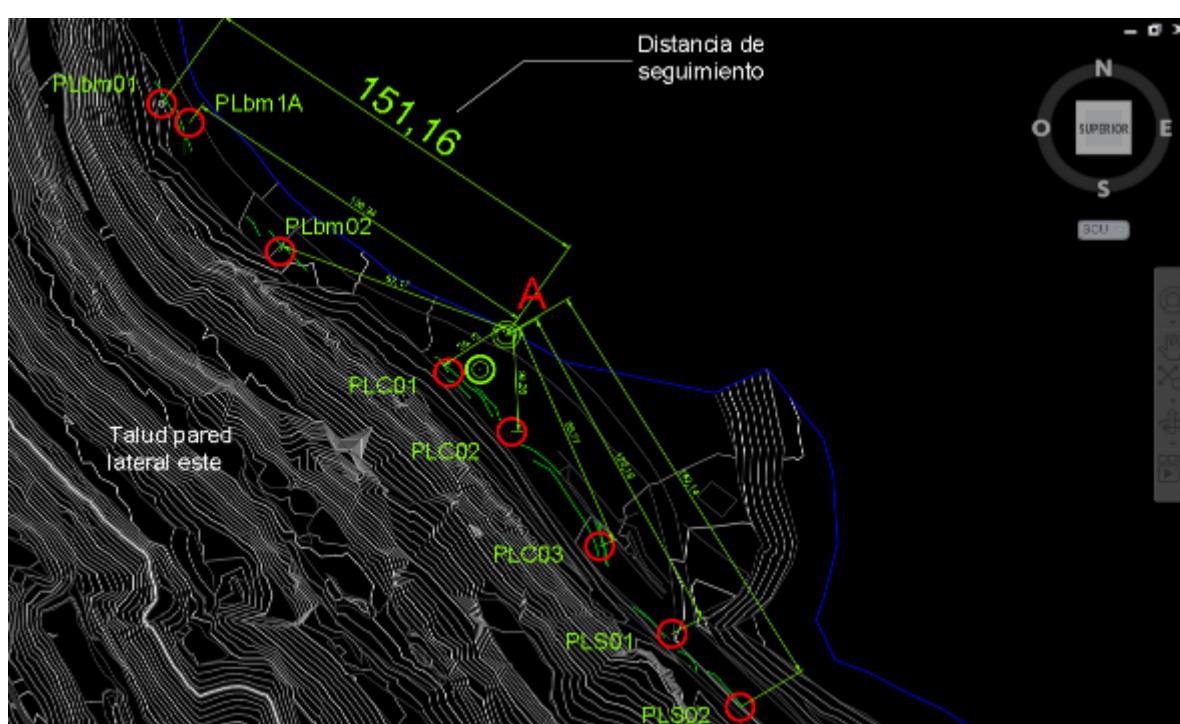
De acuerdo con el informe ICA 15, la pared lateral este de la mina es objeto de monitoreo, los cuales se realizan a partir de inspecciones visuales diarias y con lecturas semanales de mojones topográficos instalados en la parte superior de este talud, así como se muestran en la siguiente imagen.

Imagen 10. Ubicación de mojones para el monitoreo de desplazamientos en la pared este de la mina Caypa (Fuente: ICA 15 CCC)

Utilizando Mojones de referencia, se realizan lecturas semanales con estación topográfica de cada punto mostrado (Imagen 10), en donde se miden distancias con respecto a un punto A en común. Con esta información se calcula velocidad y dirección de los desplazamientos que ocurren debidos al fenómeno de remoción en masa.

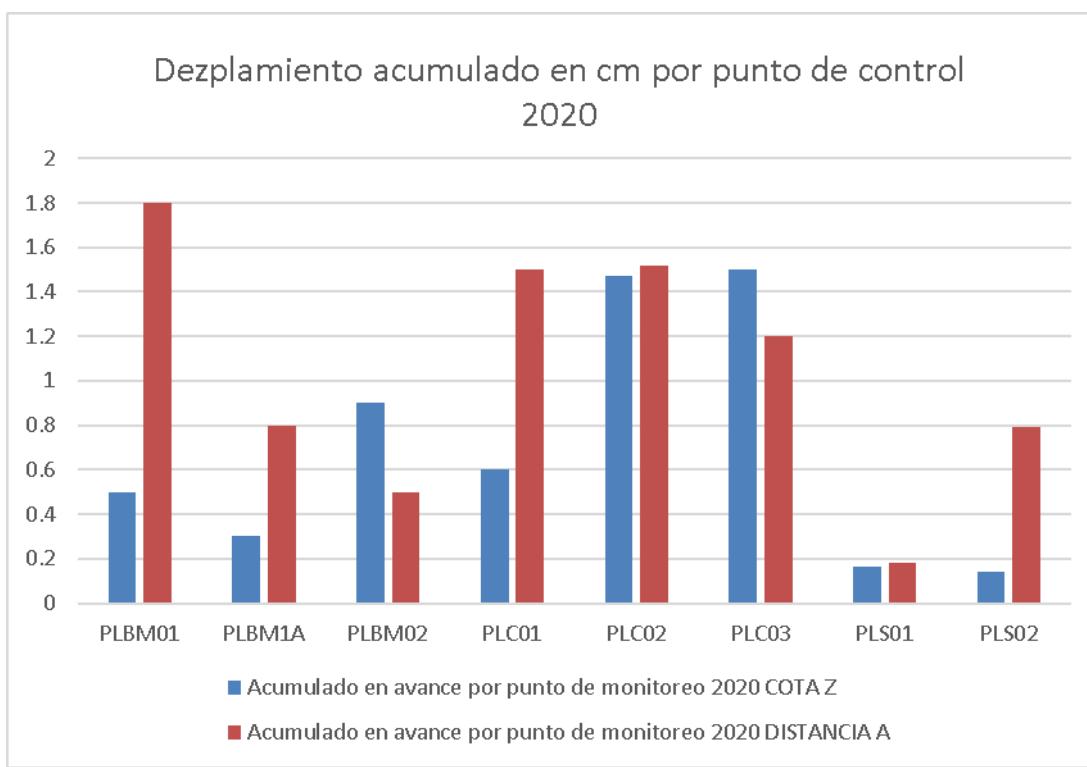
Como resultado del monitoreo en la siguiente grafica se presenta el desplazamiento acumulado en cm por punto de control. Tanto en distancia como en cota.

Imagen 11. Desplazamiento acumulado en los puntos de monitoreo pared este Mina Caypa(Fuente: ICA 15 CCC)

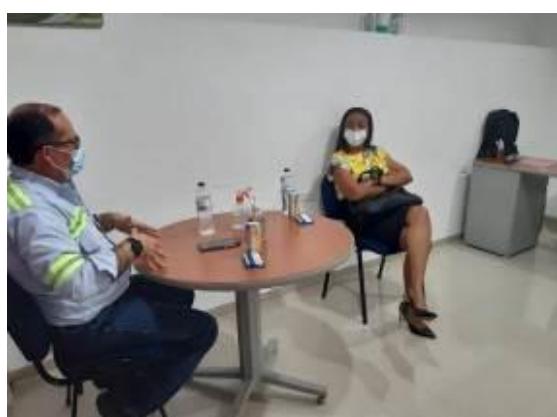
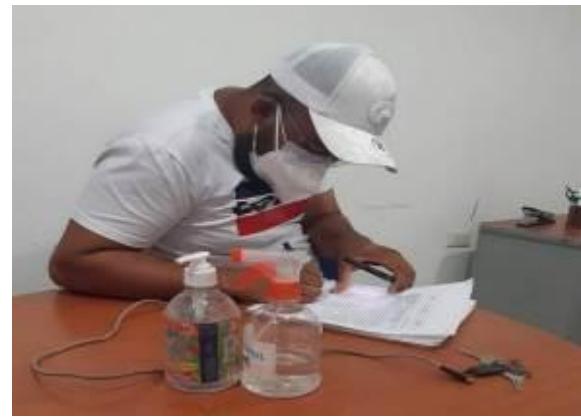
Fotografías No. 66 y 67. Atención de comunidades - Mina Caypa. CARBONES COLOMBIANOS DEL CERREJÓN S.A.S. (Fuente: CCC 2021).

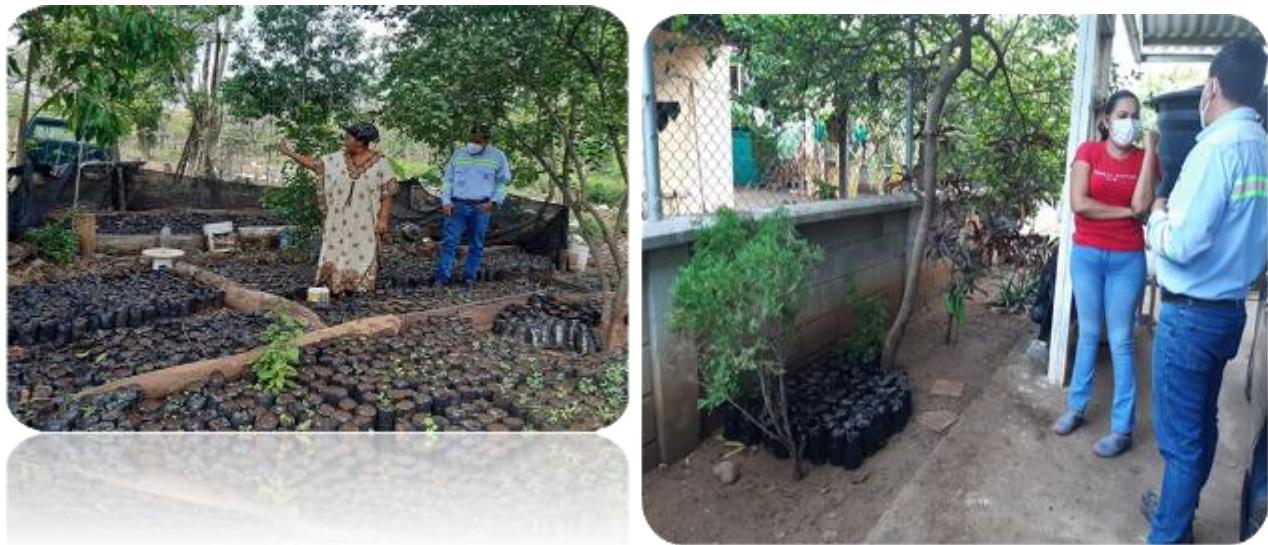
Carbones Colombianos del Cerrejón S.A.S., con el fin de dar participación a las comunidades del área de influencia, suscribió el día 08 de febrero del año 2021 convenio para la producción de material vegetal con los representantes de las Juntas de Acción Comunal de las veredas Patilla Origen, Chancleta Origen, Sierra Azul, Los Estados, Patilla reasentamiento y Chancleta reasentamiento. El cual tiene como objetivo producir un total de 18.000 plántulas de las especies de espinito y trupillo, las cuales son requeridas para las actividades de rehabilitación de áreas intervenidas del proyecto Mina Caypa

Fotografía No. 68 y 69. Proyecto comunitario – Producción de material vegetal para rehabilitación de áreas intervenidas. CARBONES COLOMBIANOS DEL CERREJÓN S.A.S. (Fuente: CCC 2021).
