**AUTO N° 257**  
**(27 de abril de 2022)**

**“POR MEDIO DEL CUAL SE REALIZA UN REQUERIMIENTO POR SEGUIMIENTO AMBIENTAL Y SE DICTAN OTRAS DISPOSICIONES”**

**Informe de seguimiento INT-1795 de 6/9/2021**

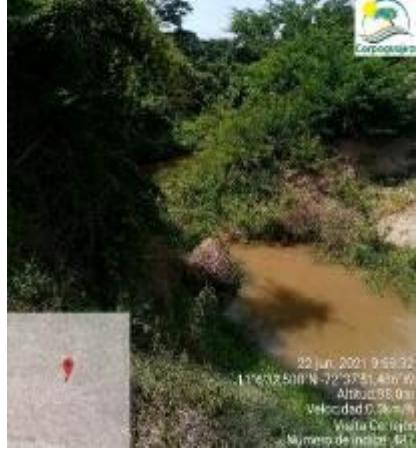
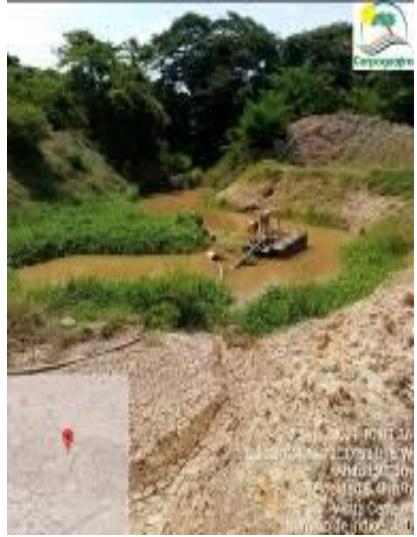
<p><b>Fotografías No. 1 y 2.</b> Derivación sobre el río Ranchería y sistema de Captación Calaguala. .(Fuente: CORPOGUAIRA 2021)</p>

Tanto la captación Calaguala como la de comunidades reasentadas cuentan con sistema de medición, sin embargo, el medidor de la captación Calaguala se encuentra dañado. En cuanto a la captación Carbocol, que venía operando normalmente, se encuentra inactiva debido a robos en la parte eléctrica que alimenta el sistema de bombeo y destrucción de equipos.

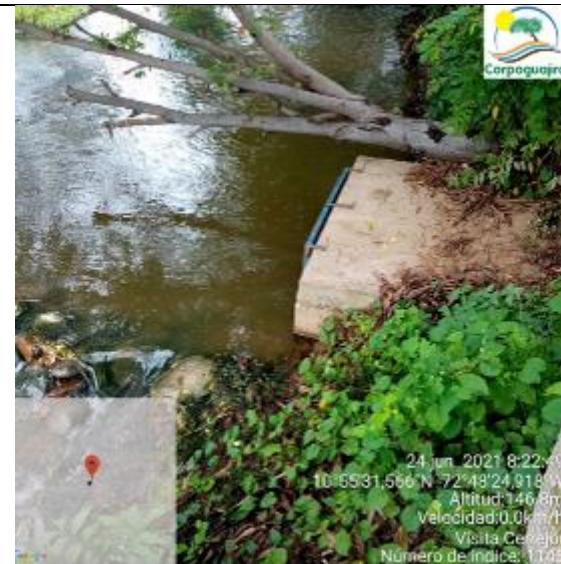
**Fotografía No. 3.** Captación sobre el Río Ranchería para las Comunidades Reasentadas. (Fuente: CORPOGUAIRA 2021)

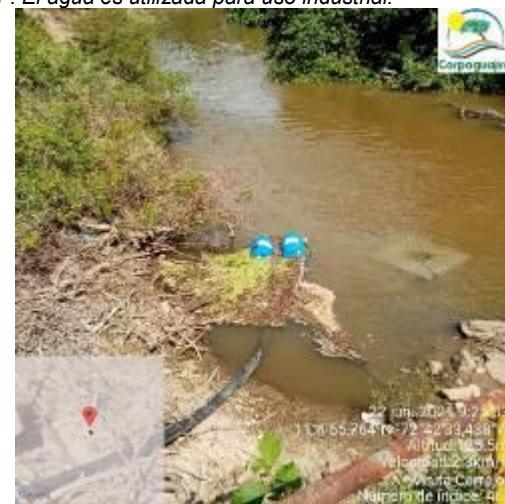
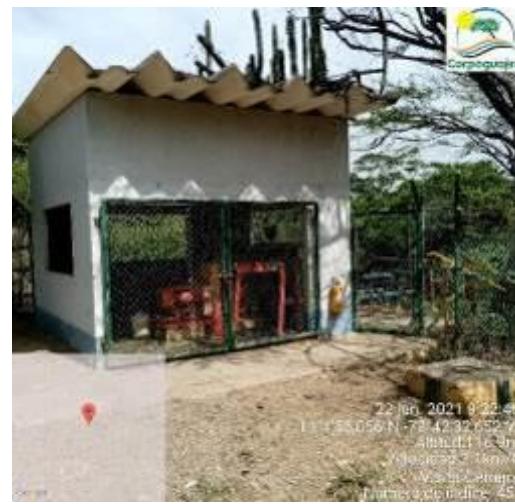
Esta se encuentra en la zona sur y corresponde a un punto de bombeo con tubería de conducción en 4". El agua es utilizada para uso industrial.

**Fotografías No. 4 y 5.** Punto de Captación Carbocol. y caseta de bombeo (Fuente: CORPOGUAIRA 2021)

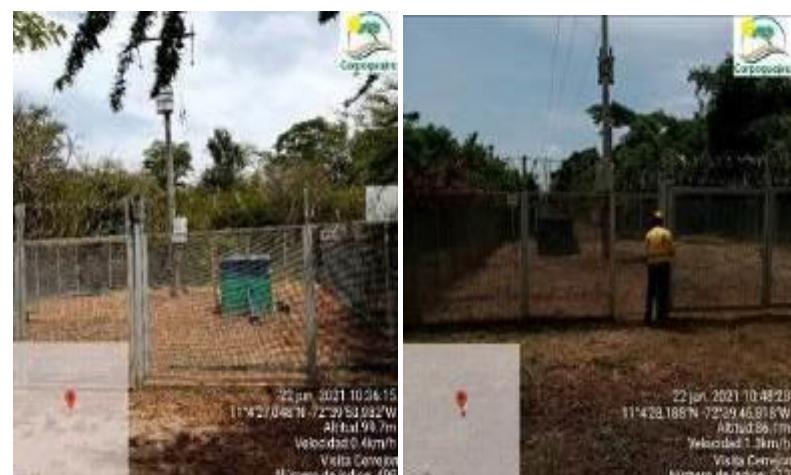
La totalidad de las captaciones de agua subterráneas para uso doméstico de la empresa CARBONES DEL CERREJÓN LIMITED CERREJÓN y comunidades reasentadas, cuentan con cerramiento perimetral, sistemas de medición de caudal y grifo para la toma de muestras de agua, sin embargo, no cuentan con tubería para la toma de niveles.

**Fotografías No. 7 y 8.** Pozos profundos 16A y 15A (Fuente: CORPOGUAIRA 2021)

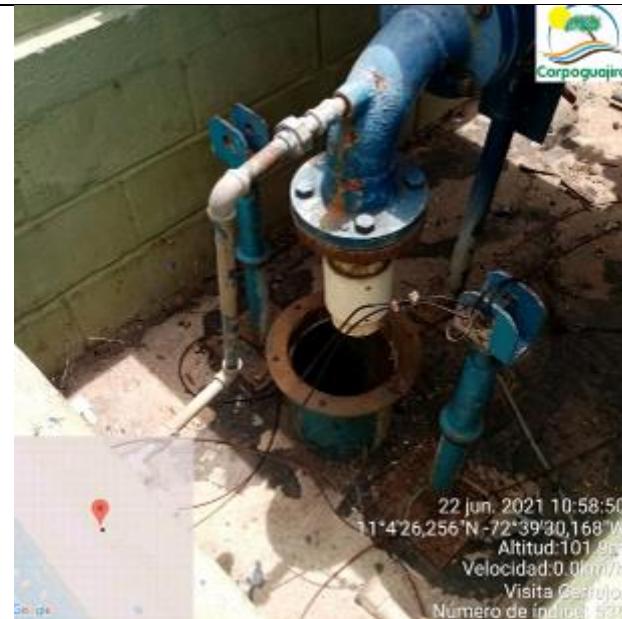
Muchos de estos pozos han sido objeto de robo de su sistema eléctrico (transformador, redes, tablero), incluso de su sistema de bombeo

**Fotografías No.9.** Pozo 5 sin sistema de bombeo por robo (Fuente: CORPOGUAIRA 2021)

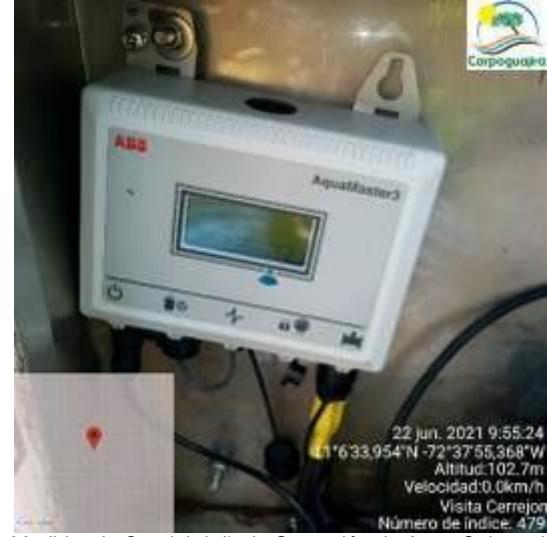
<p><b>Fotografía No. 12.</b> Medidor de Caudal dañado Captación de Agua Calaguala. CARBONES DEL CERREJON LIMITED – CERREJON. (Fuente: CORPOGUAJIRA 2021).</p>

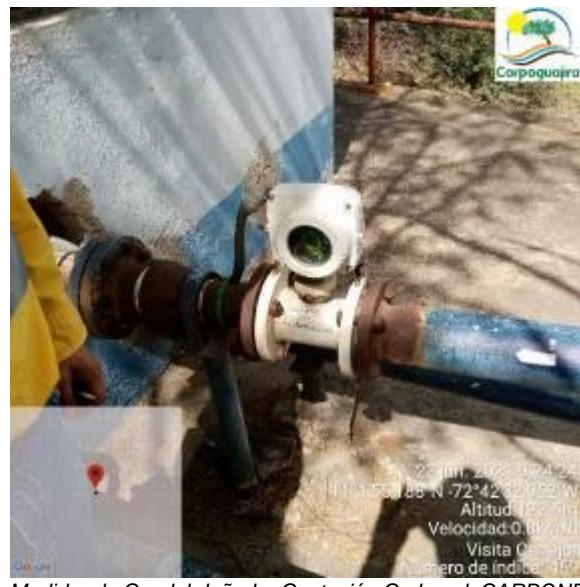
<p><b>Fotografía No. 13.</b> Medidor de Caudal dañado -Captación Carbocol. CARBONES DEL CERREJON LIMITED – CERREJON. (Fuente: CORPOGUAJIRA 2021).</p>

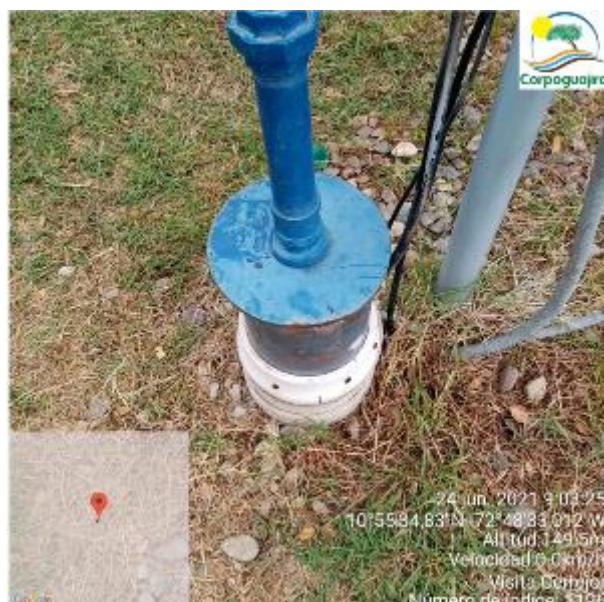
Sobre este punto, de acuerdo a lo observado en la visita de seguimiento de junio de 2021, el pozo aun continuo sin la tubería para la toma de niveles, tal como se observa en la siguiente fotografía

**Fotografía No.16.** Pozo PTAP comunidades reasentadas (Fuente: CORPOGUAJIRA 2021)

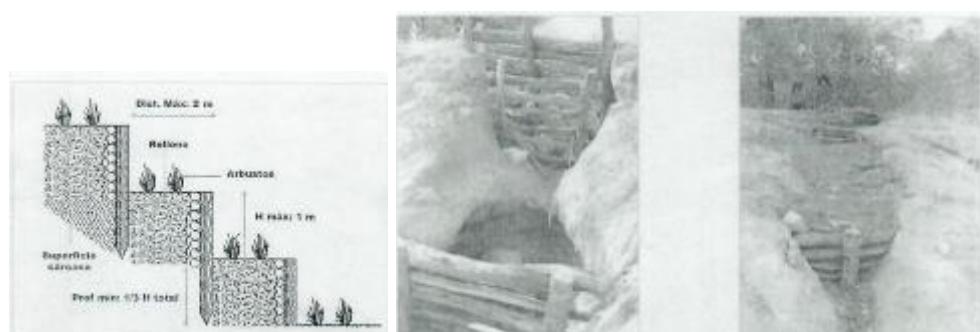
**Fotografías No.19 a 21.** Trinchos instalados en las cárcavas y proceso de instalación de trinchos – Arroyo Bruno  
(Fuente: Cerrejón 2020)

**Este plan de mantenimiento se inició con un inventario de microsurcos y cárcavas, relleno de área de avance de cárcavas con rocas, construcción de trinchos de madera rellenos con rocas y material de suelo, sobre los cuales se dispuso especies vegetales para darle estabilidad.**

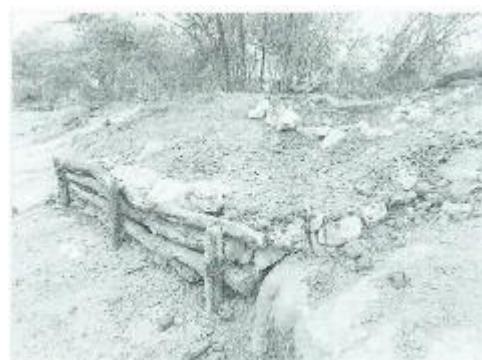
**Fotografía No.22.** Combinación de estrategias de conservación de suelo para estabilizar procesos erosivos– Arroyo Bruno (Fuente: Cerrejón 2020)

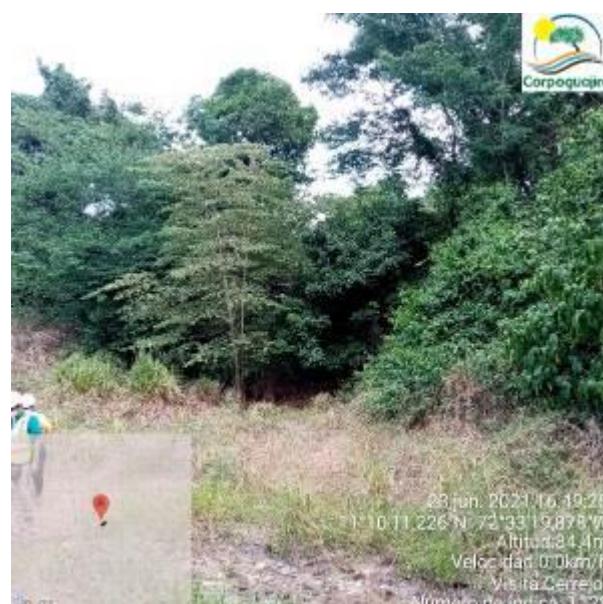
**Fotografía No. 33.** Antiguo cauce arroyo Bruno en el K3+600 – Zona actualmente con vegetación en el cauce - CARBONES DEL CERREJON LIMITED – CERREJON. (Fuente: CORPOGUAJIRA 2021)

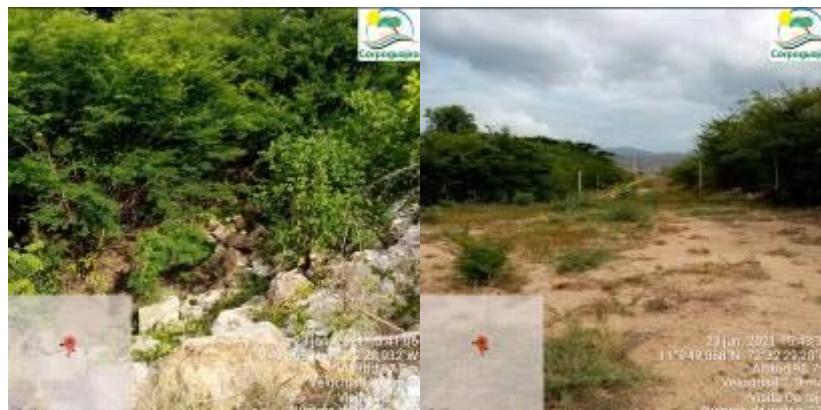
Sobre estas ocupaciones, únicamente quedan dos, la de dique presa de cierre definitivo y el enrocado tipo Tip Rap. Sobre el primero, la empresa CERREJON realizó siembra de gramíneas y el monitoreo de la barrera impermeable a través de piezómetros

**Fotografías No. 44 y 45.** Labores de Siembra de Gramíneas sobre el Relleno (Ocupación de Cauce Permanente Antiguo Cauce Arroyo Bruno). CARBONES DEL CERREJON LIMITED – CERREJON. (Fuente: CORPOGUAJIRA 2021).

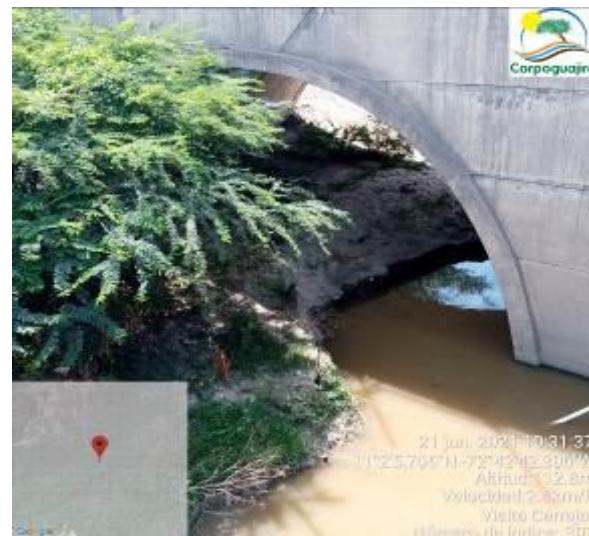
**Ocupación de Cauce Puente Doña Raque.** Ubicado en las coordenadas geográficas (Sistema WGS84) Latitud 11°2'4.90" N, Longitud 72°42'42.32 W, sigue presentando sedimentación en el ala izquierda del río Ranchería, lo cual genera que la mayor parte del caudal del río pase por el ala derecha.

Fotografías No. 53 y 54. Procesos de Sedimentación en el Ala Izquierda del Puente Doña Raque (Río Ranchería). N. (Fuente. CORPOQUAJIRA 2021).

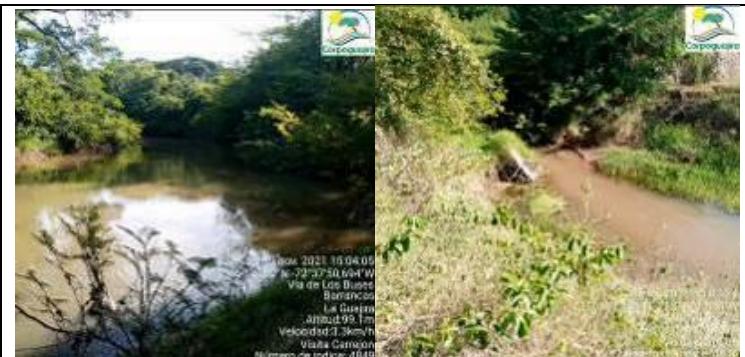
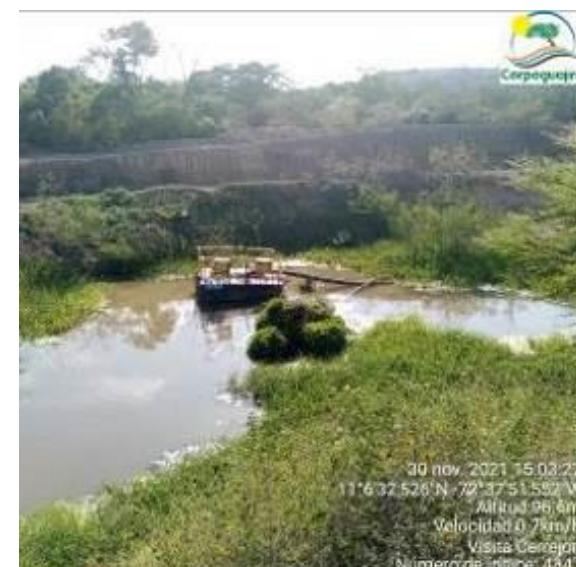
**Fotografías No. 1 a 3.** Derivación sobre el río Ranchería y sistema de Captación Calaguala. (Fuente: CORPOGUAIRA - Nov 2021)

Tanto la captación Calaguala como la de comunidades reasentadas cuentan con sistema de medición, sin embargo, el medidor de la captación Calaguala se encuentra dañado.

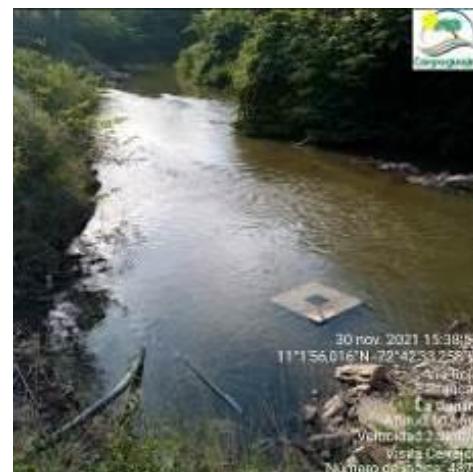
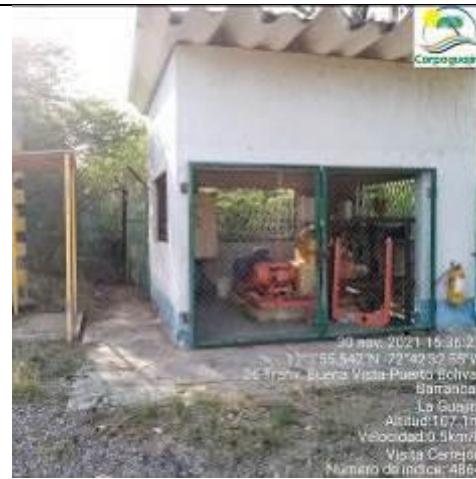
En cuanto a la captación Carbocol, se encuentra inactiva debido a robos en la parte eléctrica que alimenta el sistema de bombeo y destrucción de equipos.

**Fotografías No. 4 a 5. Punto de Captación Carbocol. y caseta de bombeo**  
(Fuente: CORPOGUAIRA- Nov 2021)

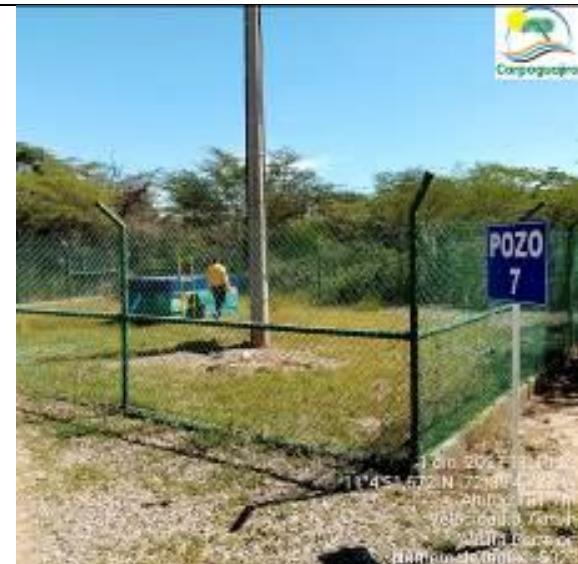
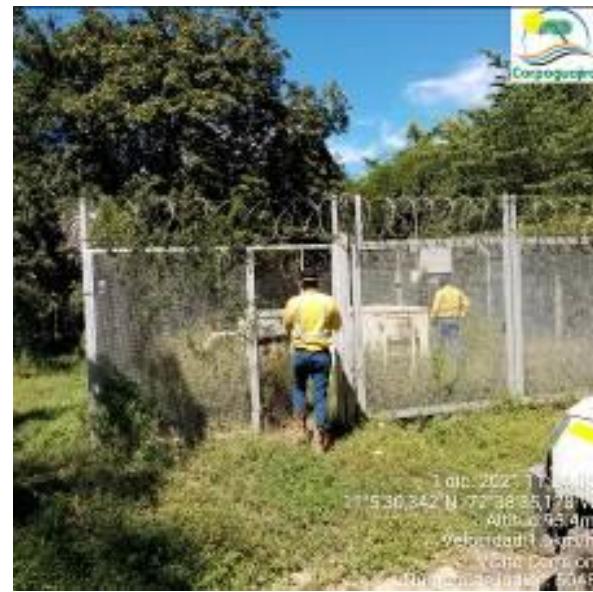
**Fotografías No.6 a 7.** Pozos profundos 7 y 9 (Fuente: CORPOGUAIRA Dic 2021)

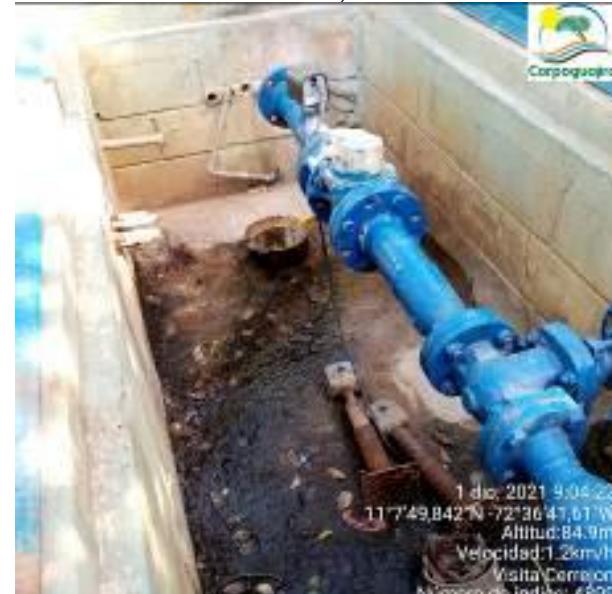
**Fotografías No.8.** Pozo 17 sin sistema de bombeo por robo (Fuente: CORPOGUAIRA - Dic 2021)

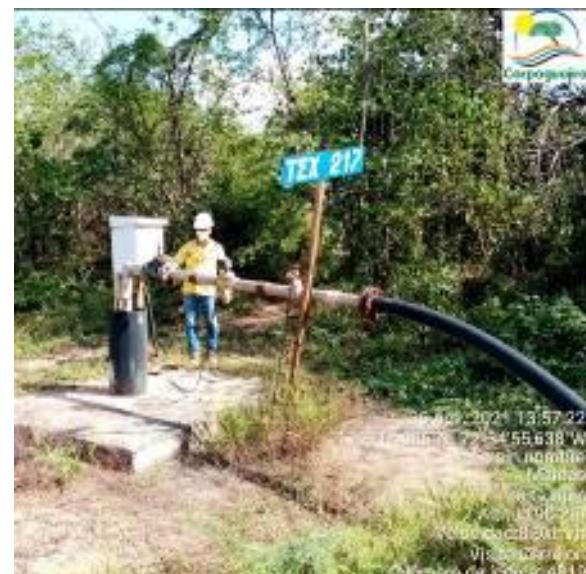
**Fotografía No. 9.** Batería de Pozos de despresurización (Pozo Tex 217 – Tajo Tabaco). CARBONES DEL CERREJON LIMITED – CERREJON..  
(Fuente: CORPOGUAJIRA Nov 2021)

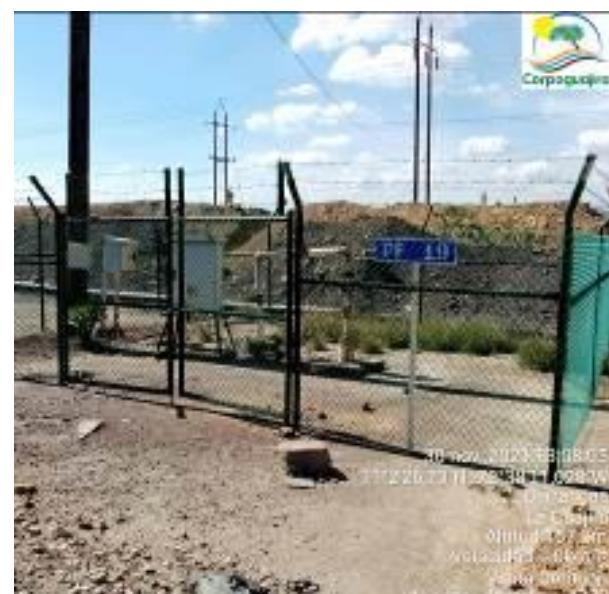
**Fotografía No. 10** Batería de Pozos de despresurización -Pozo PF 19.  
(Fuente: CORPOGUAJIRA -Nov 2021)

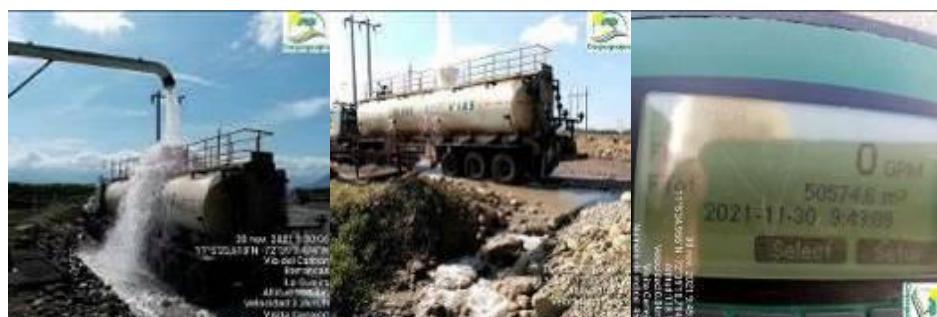
Cabe resaltar que no todas las torres cuentan con sistema de medición operativos debido a robos de equipos y que para la fecha de la visita se estaban realizando trabajos de instalación de equipos.

Fotografía No.15.a 17. Estado Torre de llenado Tú Papá. (Fuente: CORPOGUAJIRA Dic 2021)

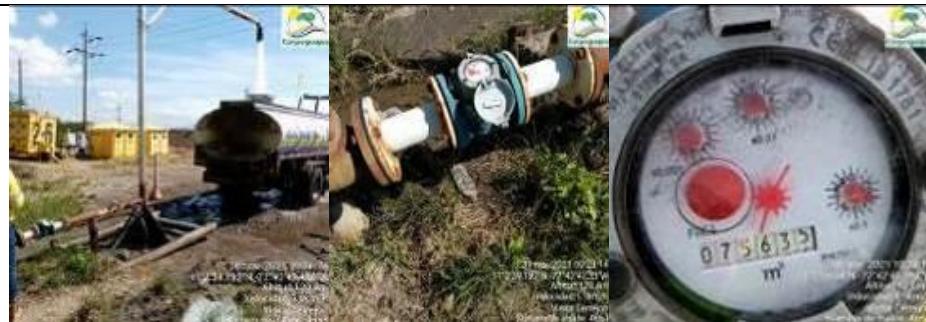
**Fotografía No.18.a 20.** Estado Torre de llenado La Morenaza vehículos livianos  
(Fuente: CORPOGUAJIRA Dic 2021)

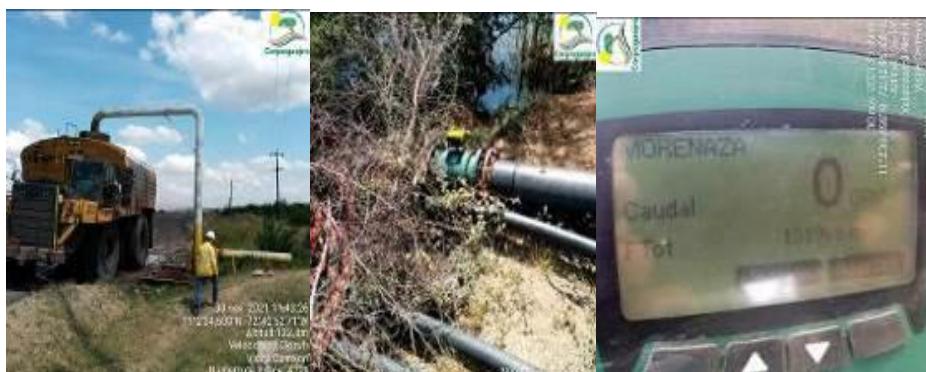
**Fotografía No.21 a 23.** Estado Torre de llenado La Morenaza vehículos pesados  
(Fuente: CORPOGUAJIRA Dic 2021)

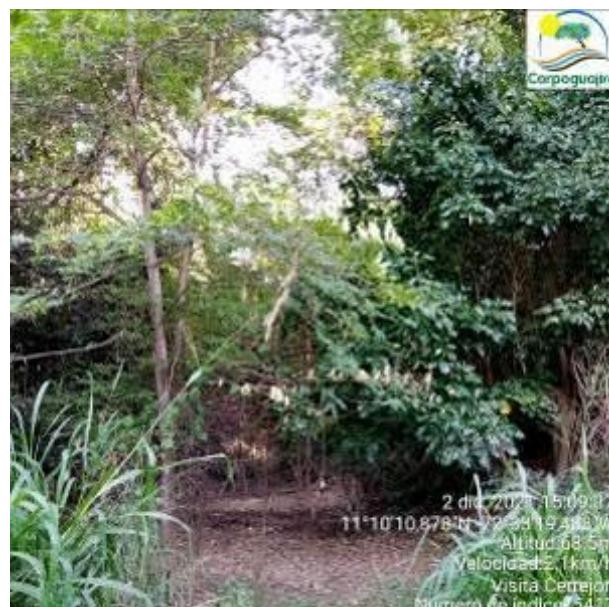
**Fotografía No. 32.** Antiguo cauce arroyo Bruno en el K3+600 – Zona actualmente con vegetación en el cauce - CARBONES DEL CERREJON LIMITED – CERREJON. (Fuente: CORPOQUAJIRA Dic 2021)

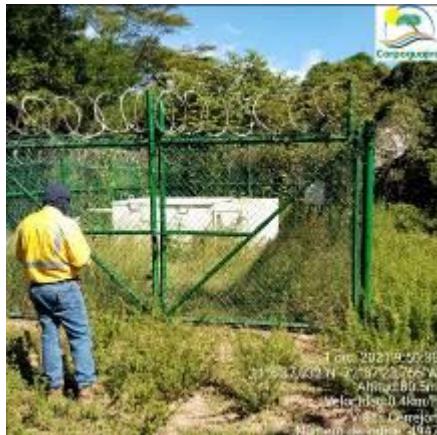
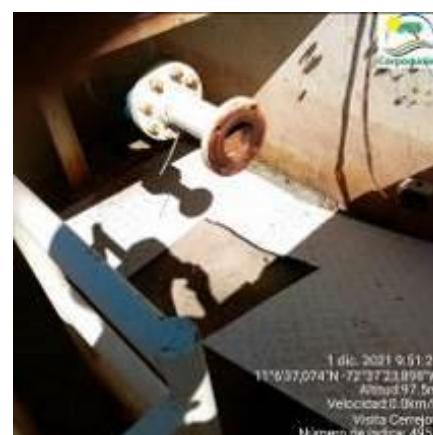
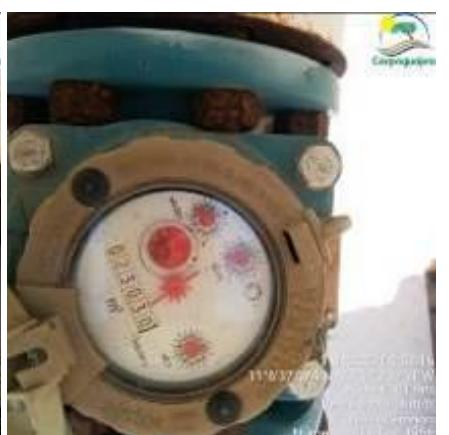
Pozo 14 Inactivo sin bomba

Fotografías No. 43 a 45. Estado del Pozo 14 (Fuente: CORPOGUAJIRA Dic 2021)

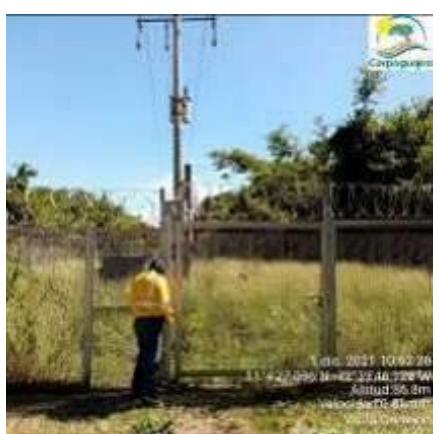
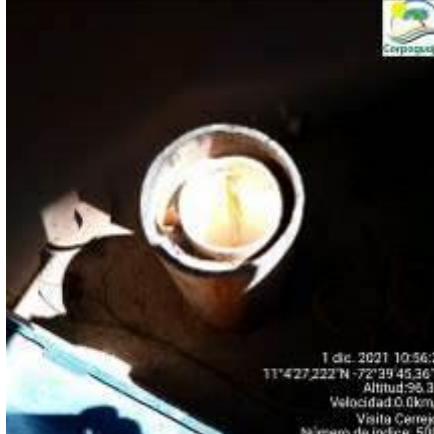
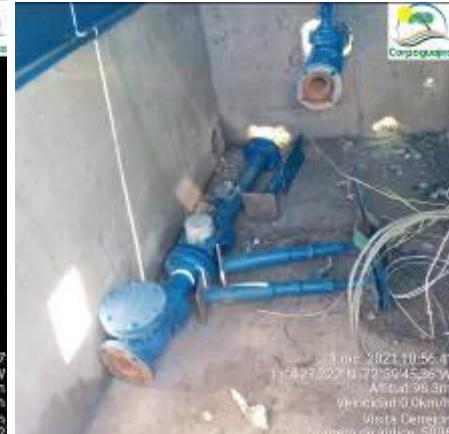
Pozo 15A inactivo sin sistema de bombeo

Fotografías No. 38 a 40. Estado del Pozo 15A (Fuente: CORPOGUAJIRA Dic 2021)

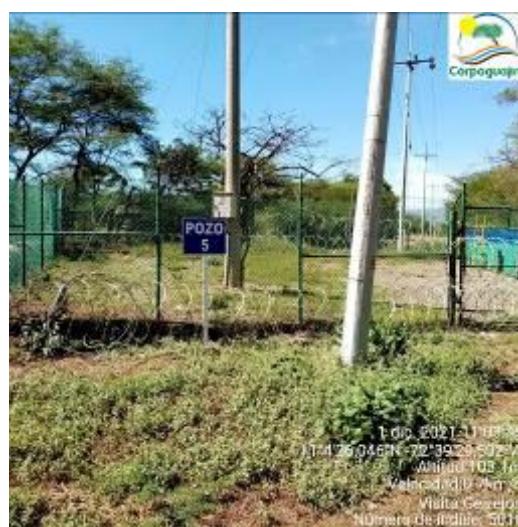
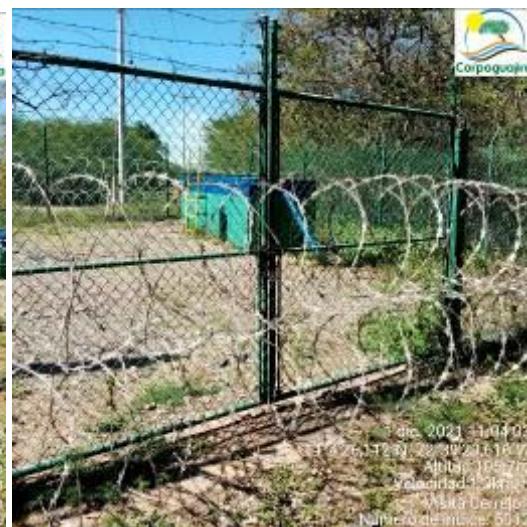
Pozo 5 inactivo sin sistema eléctrico y cercado con alambre fuera de la malla por lo que no se pudo entrar

Fotografías No. 41 a 42. Estado del Pozo 5 (Fuente: CORPOGUAJIRA Dic 2021)

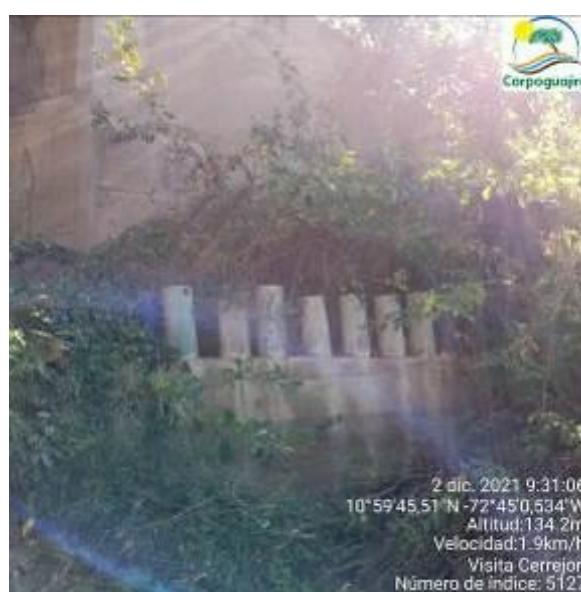
Por otro lado, no se observó obstrucción del flujo de agua del río Ranchería como producto de las obras de ocupación de cauce.

**Fotografía No. 76.** Ocupación de cauce Puente Casa e Tabla – Rio Ranchería.. (Fuente. CORPOGUAJIRA 2021).

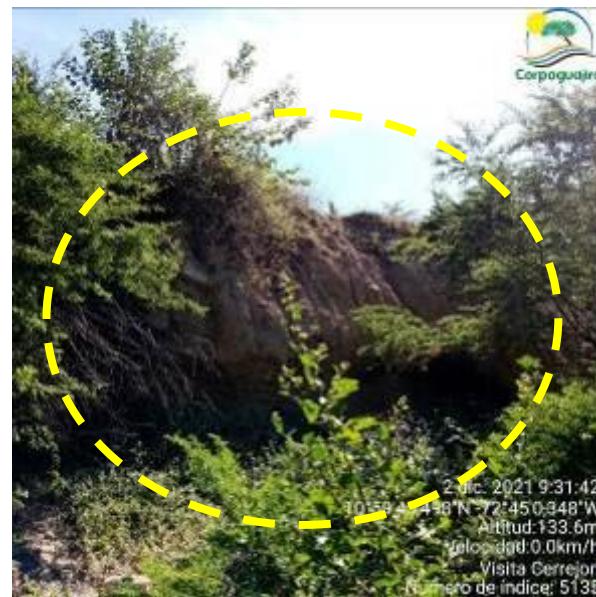
Esta obra se encuentra construida, sin embargo, tal como se ha mencionado en informes anteriores, se sigue observando erosión en el lado izquierdo de la entrada al puente - vía a Papayal, tal como se observa en las siguientes fotografías, lo cual pone en riesgo la estabilidad de la estructura.

**Fotografía No.77.** Sector erosionado en el borde izquierdo de la vía Cerrejón – Papaya a la altura del Puente Casa e Tabla. (Fuente. CORPOGUAJIRA 2021).

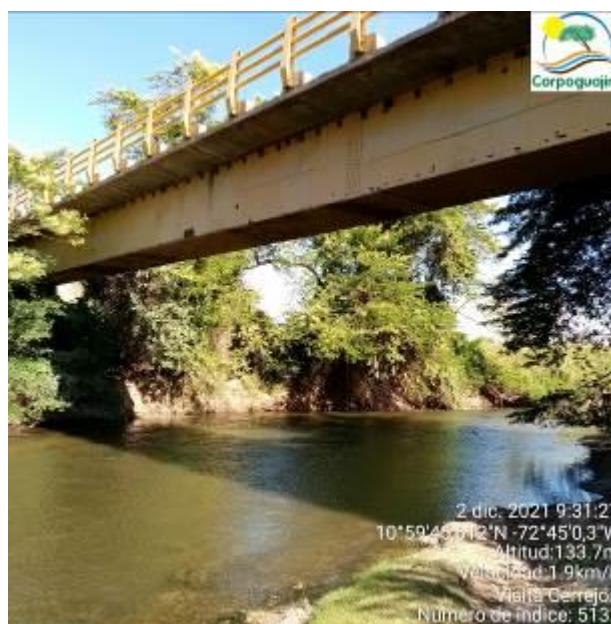
Por otro lado, no se observó obstrucción del flujo de agua del río Ranchería como producto de las obras de ocupación de cauce.

**Fotografía No.78.** Río Ranchería a la altura del Puente Casa e Tabla. (Fuente. CORPOGUAJIRA 2021).

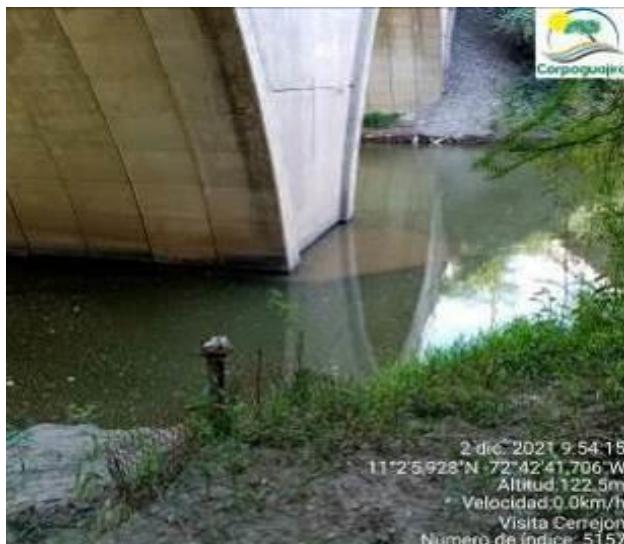
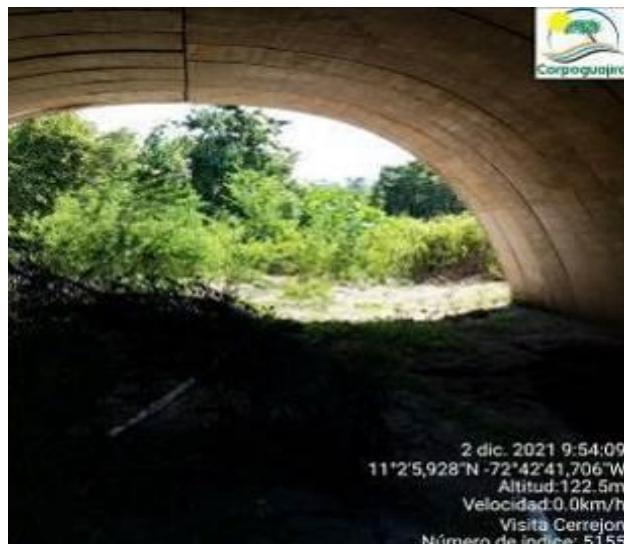
**Ocupación de Cauce Puente Doña Raque.** Ubicado en las coordenadas geográficas (Sistema WGS84) Latitud 11°2'4.90" N, Longitud 72°42'42.32 W, tal como se ha manifestado en informes anteriores, sigue presentando sedimentación en el ala izquierda del río Ranchería, lo cual genera que la mayor parte del caudal del río pase por el ala derecha.

**Fotografías No. 79 a 80.** Procesos de Sedimentación en el Ala Izquierda del Puente Doña Raque (Rio Rancheria). N. (Fuente. CORPOGUAJIRA 2021).

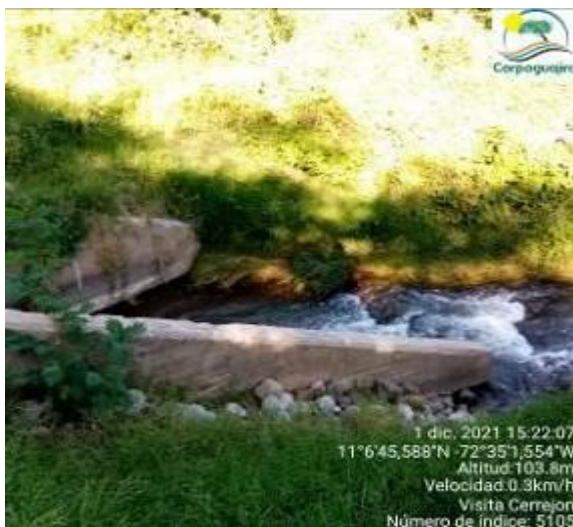
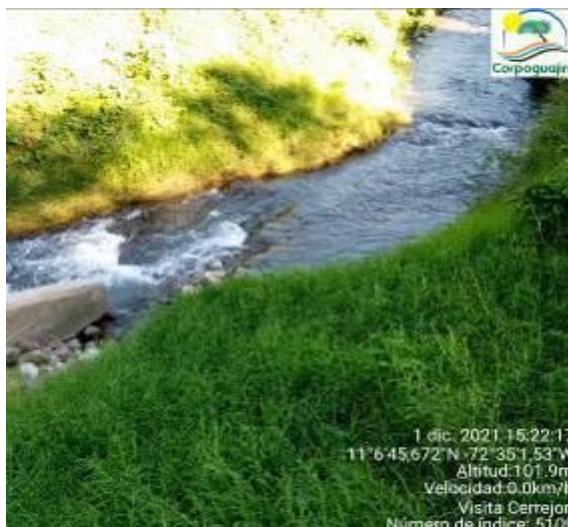
**Ocupación de Cauce Arroyo Tabaco II (Vox culvert).** Situado en las coordenadas geográficas (Sistema WGS84) Latitud 11°6'45.07"N, Longitud 72°35'0.51"W, el agua fluye sin ningún tipo de obstrucción, no se observó palizadas a su alrededor.

**Fotografías No. 81 a 82.** Situación Ocupación de Cauce 2 Arroyo Tabaco. (Fuente CORPOGUAJIRA 2021).

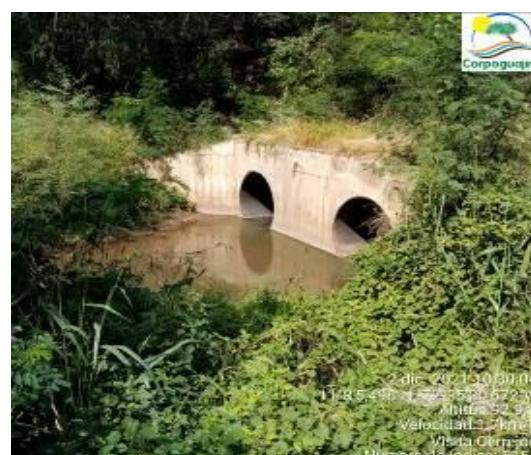
**Ocupación de Cauce Arroyo Tabaco.** Situado en las coordenadas geográficas (Sistema WGS84) Latitud 11°8'5.59"N, Longitud 72°35'31.18"W. Este cruce se encuentra sin obstrucciones tanto aguas arriba como aguas abajo. El agua fluye sin problemas.

**Fotografías No. 83 a 84.** Situación Ocupación de Cauce Arroyo Tabaco. (Fuente CORPOGUAJIRA 2021).

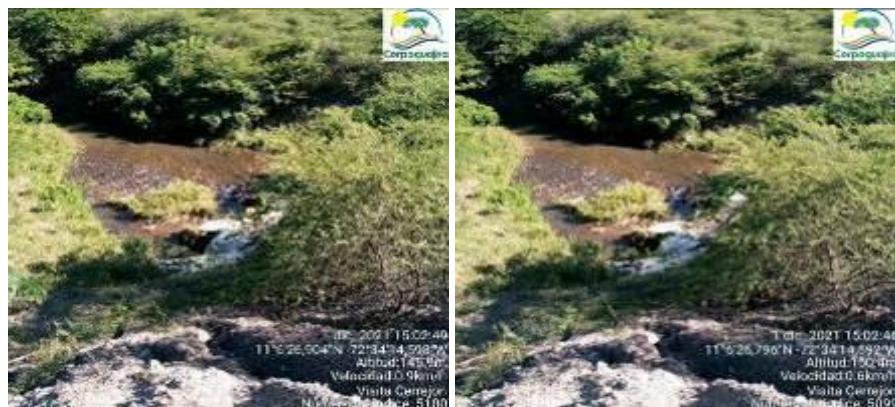
**Ocupación de Cauce 3 Arroyo Tabaco.** Situado en las coordenadas geográficas (Sistema WGS84) Latitud 11°6'25.5" N, Longitud 72°34'13.0" W. Esta alcantarilla posee cuatro (4) tubos, en ninguno de los cuatro se observó obstrucción, el agua fluye de forma normal.

Fotografías No. 85 a 86. Situación Ocupación de Cauce 3 Arroyo Tabaco. (Fuente: CORPOGUAJIRA 2021).

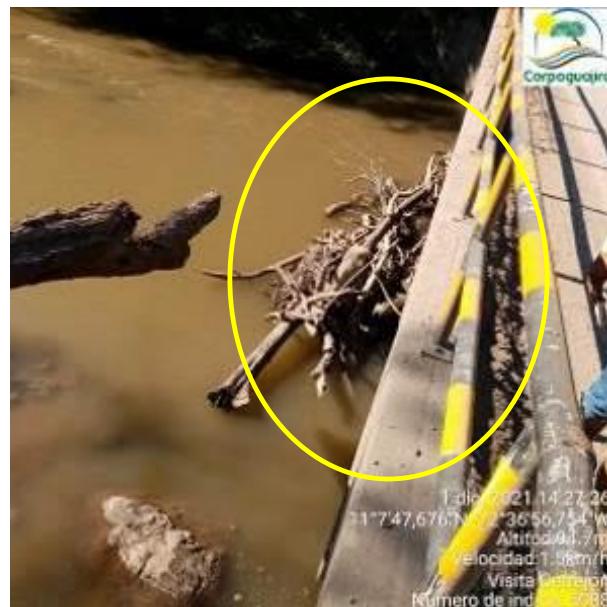
**Ocupación de cauce Río Ranchería.** Esta ocupación permanente se ubica en las coordenadas Latitud 11°07'47.922" N, Longitud 72°36'57.3"W. Para la fecha de la vista (01 de diciembre de 2021), se observó palizadas en las entradas aguas arriba del puente. Sobre este punto, la empresa Cerrejón Limited Cerrejón solicitó permiso de ocupación de cauce para la ejecución de obras de protección de la estructura existente, el cual fue otorgado por CORPOGUAJIRA a través de la resolución No. 1587 de 18 de junio de 2019. Las obras no se ejecutaron.

Fotografía No. 91. Situación Ocupación de Cauce Río Ranchería. CARBONES DEL CERREJON LIMITED – CERREJON. (Fuente: CORPOGUAJIRA 2021)

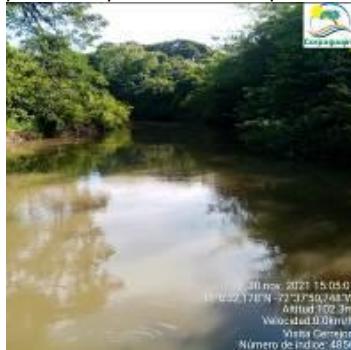
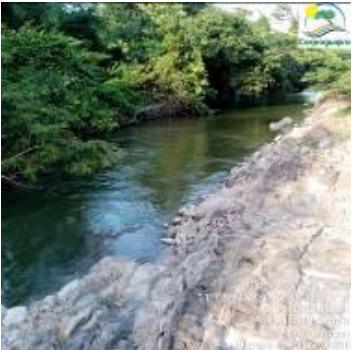
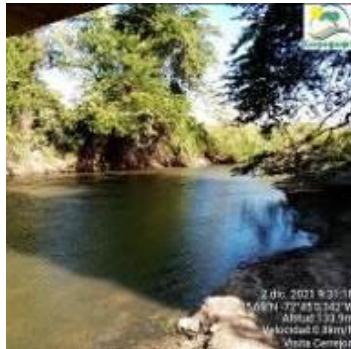
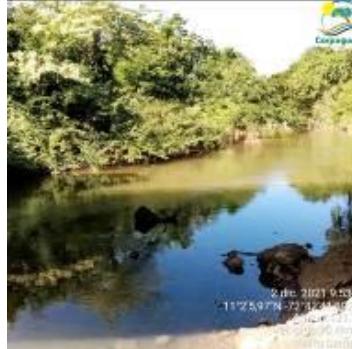
Velar que el cauce y su ribera estén desprovistos de residuos sólidos.	Cumple	Las áreas visitadas sobre el río Ranchería dentro del complejo minero, no presentan problemas de disposición de residuos sólidos.

<p><b>Fotografías No. 106 a 109.</b> Estado del río Ranchería a su paso por el área Cerrejón. CARBONES DEL CERREJON LIMITED – CERREJON. (Fuente: CORPOGUAJIRA 2021)</p>
Mantener las condiciones y características naturales del área de influencia directa del sitio de captación.	Cumple	En los sitios de captación sobre el río Ranchería, no se observó obras que impliquen cambios en las condiciones y características naturales del área de influencia directa de las captaciones.
Llevar el registro y control de los caudales consumidos para las actividades objeto de la concesión, para lo cual deberá mantener y/o implementar los dispositivos o sistemas de medición que sean necesarios	Cumple	La empresa lleva registros de los volúmenes de agua consumidos. En aquellos casos como en las torres de llenado que han sido objeto de vandalismo de sus sistemas de medición, se lleva un registro de cague de los camiones cisterna.

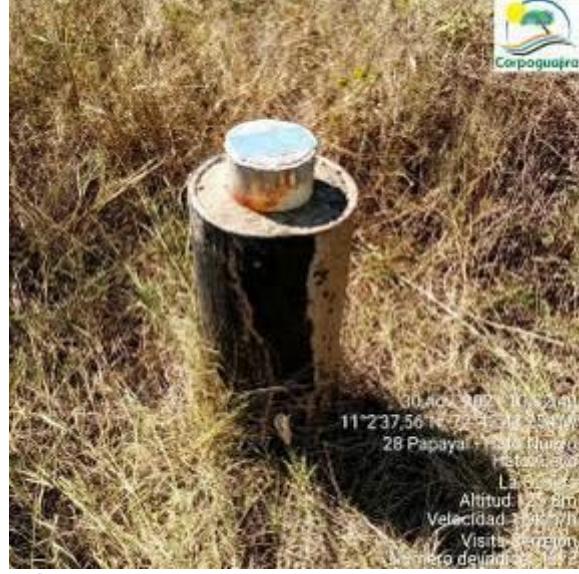
<p><b>Fotografía No. 110. Pozo PAT 19 sellado. CARBONES DEL CERREJON LIA – CERREJON. (Fuente: CORPOGUAJIRA 2021)</b></p>																																																																																																																																																																									
<p>Para cada pozo, deberán hacerse dos muestreos por año, uno en marzo y otro en noviembre. En cada muestreo deberán tomarse muestras para mínimo las siguientes determinaciones: pH, temperatura, conductividad eléctrica (estas mediciones deben hacerse en campo), calcio, magnesio, sodio, potasio, amonio, alcalinidad, cloruros, sulfatos, nitratos, nitritos, fosfatos, coliformes fecales y totales. Las muestras deberán someterse a los procedimientos de preservación ya estandarizados para cada una de las determinaciones analíticas mencionadas antes de su análisis en laboratorio. Los resultados deberán ser entregados a la Corporación Autónoma Regional de La Guajira (CORPOGUAJIRA).</p>		<p>En el año 2020, se le realizó monitoreo de calidad de agua a 12 pozos en diferentes meses del año.</p>

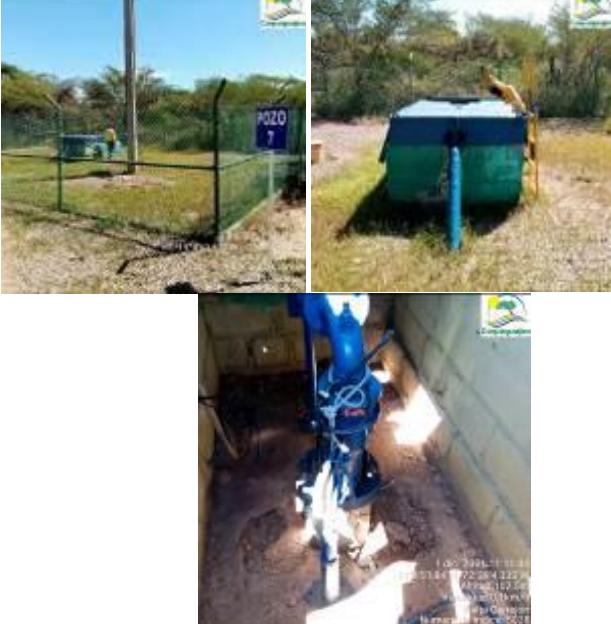
<p>Conservar en buenas condiciones de limpieza la comunicación con el empaque de grava, es decir, mantenerlo libre de arena, vegetación materia orgánica y productos extraños con el fin de observar el comportamiento de los niveles de grava en los oídos alimentadores.</p>	<p><b>Cumple</b></p>	<p>La totalidad de los pozos de producción se encuentran con cerramiento perimetral y además los pozos se encuentran dentro de una estructura parecida a una alberca lo que permite mantener el empaque de grava libre de arena, vegetación etc.</p>

<p><b>Fotografías No. 111 a 113.</b> Cerramiento perimetral y obras de protección en de producción. CARBONES DEL CERREJON LIMITED – CERREJON. (Fuente CORPOGUAJIRA 2021)</p>
<p>Observación periódica de descarga de los pozos para determinar la salida de material como arena y/o grava, o disminución de caudal, casos en los cuales se hace necesario una revisión técnica.</p>	<p><b>Cumple</b></p>	<p>Cerrejón cuenta con personal que realiza los monitoreos a los pozos a fin de verificar su normal funcionamiento</p>

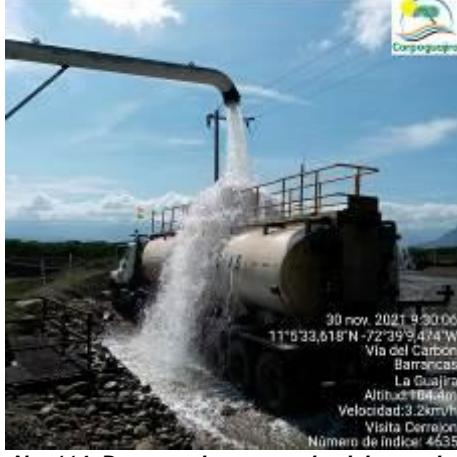
Permitir la vigilancia e inspección por parte de la autoridad ambiental de los sitios de almacenamiento y suministro de agua proveniente de escorrentía y suministrar los datos sobre su uso y consumo.	Cumple	CORPOQUAJIRA, ha realizado la vigilancia e inspección de las captaciones de agua utilizada para control de polvo (lagunas de retención y sumideros de tajo- Torres de llenado y pozos de despresurización), al igual que ha obtenido la información sobre el uso del agua sin ningún impedimento por parte de la empresa CERREJON. Por otra parte, la empresa realiza los respectivos reportes de consumos de agua de forma semestral.
Aprovechar las aguas con eficiencia y economía en el lugar.	Parcial	Aunque la empresa ha invertido recursos para mejorar el cargue de agua desde las torres de llenado a los carros cisterna tanto pesados como livianos, en algunas torres se sigue observando que durante el llenado de estos se presentan fugas de agua, las cuales afortunadamente regresan a las lagunas de retención, tal es el caso de la torre Tú Papá, donde se observó que la altura de llenado con respecto a la altura de entrada al tanque en el vehículo de transporte es muy grande y posiblemente la abertura del tanque no tiene la capacidad para que el chorro penetre sin problemas, lo que genera que parte del agua se derrame.

<p>Fotografía No. 114. Derrame de agua en las labores de llenado – Torre TÚ PAPÁ. CARBONES DEL CERREJON LIMITED – CERREJON. (Fuente: CORPOQUAJIRA, 2021)</p>
No utilizar mayor cantidad de agua que la otorgada.	Cumple	Al revisar el último informe entregado por Cerrejón de los consumos de agua del primer semestre de 2021, se observa que los consumos se encuentran por debajo de los otorgados en la resolución 1725 de 2012, tanto para las captaciones de las lagunas de retención y sumideros de tajo como de los pozos de despresurización.
Construir y mantener instalaciones y obras hidráulicas en condiciones adecuadas. Permitir la vigilancia e inspección y suministrar los datos sobre el uso de las aguas.	Cumple	CORPOQUAJIRA, ha realizado la vigilancia e inspección de las captaciones de agua para control de polvo, al igual que ha obtenido la información sobre el uso del agua sin ningún impedimento por parte de la empresa CERREJON.

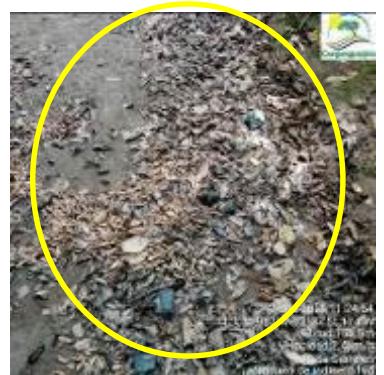
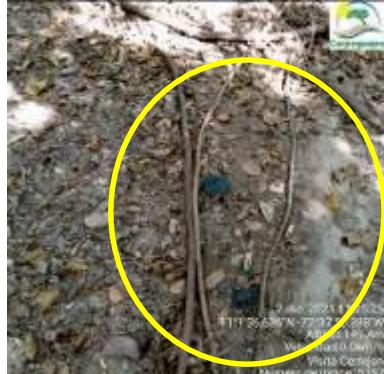
<p><b>ARTICULO CUARTO:</b> La empresa Carbones del Cerrejón Limited, como titular del permiso de ocupación de cauce permanente sobre el arroyo Los Estados, para la obra hidráulica de entrega de aguas frescas provenientes del arroyo Cequión, debe dar cumplimiento además de lo establecido en el PMAI, a las siguientes obligaciones</p> <p>...</p>	<p>De las obligaciones establecidas en el artículo cuarto, quedan vigentes, las siguientes:</p> <ul style="list-style-type: none"> <li>- Deben establecer un plan de monitoreo semestral de la dinámica fluvial del arroyo Los Estados, por un periodo de 5 años, para evaluar los posibles cambios que se puedan generar por el aporte de las aguas provenientes del arroyo el Cequión.</li> <li>- Posterior a su construcción y puesta en marcha, la obra deberá recibir los mantenimientos necesarios.</li> <li>- El titular del permiso deberá presentar un informe al final de ejecución de las obras, indicando las medidas de manejo ambiental implementadas junto con sus respectivas evidencias.</li> </ul> <p>Sobre la obligación: "Si bien es cierto que en la documentación presentada se hace referencia a la baja probabilidad de realizar aporte de sedimentos proveniente de las aguas frescas del arroyo Cequión, se deben realizar las obras necesarias y las gestiones que se requieran para evitar de manera estricta que se produzcan dichos aportes de manera considerable". En el recorrido realizado por el Arroyo Los Estados aguas abajo del punto de unión del canal que comunica el Arroyo Cequión y el cauce del arroyo Los Estados, se pudo observar carbón en varios tamaños, los cuales posiblemente fueron arrastrados hacia el cauce del arroyo a través del canal, tal como se observa en las siguientes fotografías:</p> <div style="display: flex; justify-content: space-around;">

</div> <p><b>Fotografías No. 115 a 116. Carbón en el cauce del arroyo Los Estados.</b></p>

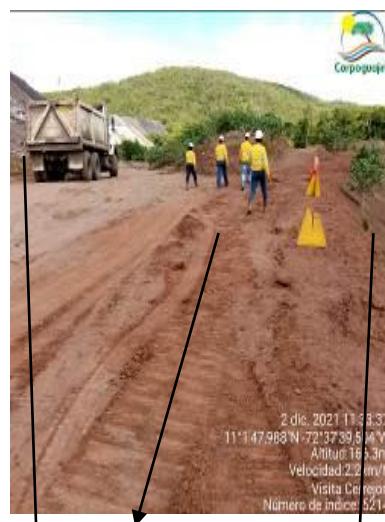
<p><b>CARBONES DEL CERREJON LIMITED – CERREJON.</b> (Fuente: CORPOGUAJIRA 2021)</p> <p>Por otra parte, de acuerdo a lo observado en el canal que une al arroyo Cequión con el Arroyo Los Estados, el canal, posee al menos dos ventanas por donde es factible que material del botadero por arrastre de aguas lluvias, llegue al canal y posteriormente al cauce del arroyo Los Estados. Tal como se observa en la siguiente fotografía.</p>

<p>2 dic. 2021 11:53:37 11°47'9.83"N 72°37'39.8"E Altitud 165.3m Velocidad 2.3 m/h Visita Cerrejón Número de índice 5214</p> <p><b>Zona sin talud de protección</b></p> <p><b>Botadero</b> <b>Canal</b> <b>Fotografías No. 117.</b> Ventanas en el talud de protección del canal que une al arroyo Cequión con el arroyo Los Estados CARBONES DEL CERREJON LIMITED – CERREJON. (Fuente: CORPOGUAJIRA 2021)</p>
