AUTO N° 298 (18 de mayo de 2022)

“POR MEDIO DEL CUAL SE REALIZA UN REQUERIMIENTO POR SEGUIMIENTO AMBIENTAL Y SE DICTAN OTRAS DISPOSICIONES”

INT-596 de 15/3/2022:

El 11 de febrero del 2022 se realizó visita de seguimiento a la Licencia Ambiental para el proyecto construcción y operación del relleno sanitario del municipio de Dibulla, otorgada mediante resolución No. 2364 del 28 de noviembre del 2016, modificada por la resolución No. 0189 del 06 de febrero del 2017.

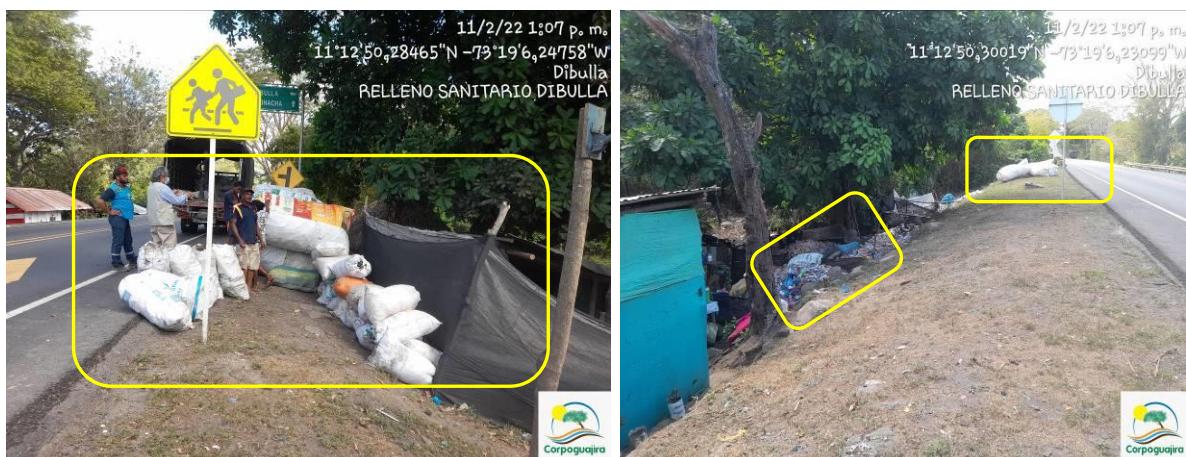
De acuerdo a lo manifestado por la señora Mercedes Fernández, recicladora del municipio de Dibulla y moradora de la comunidad Casa Aluminio, quienes realizan la actividad son tres familias ubicadas en la vía Troncal del Caribe en el sitio conocido como Casa Aluminio. En las fotografías se evidencian este asentamiento.

Fotos 33 y 34. Recicladores de Dibulla establecidos en la comunidad Casa Aluminio.
Fecha: 11 de febrero de 2022 Fuent: CORPOGUAJIRA

En el relleno sanitario no debe haber recicladores, la actividad de la recuperación de los residuos aprovechables se deben hacer mediante el establecimiento de rutas selectivas y el fortalecimiento a los recicladores, programas que se encuentran incorporados en el PGIRS pero que no se está cumpliendo. La solución de esta problemática es el cumplimiento de los programas, proyectos y actividades que fortalecen el ejercicio de los recuperadores ambientales.

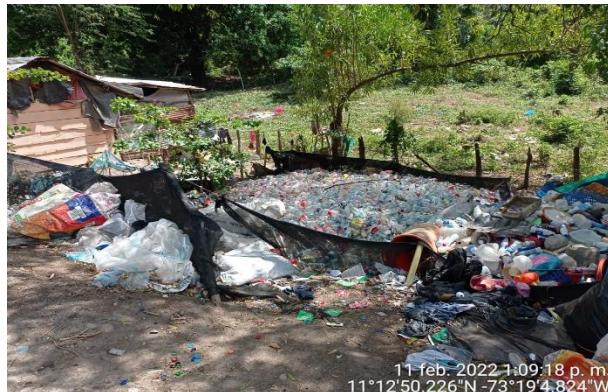
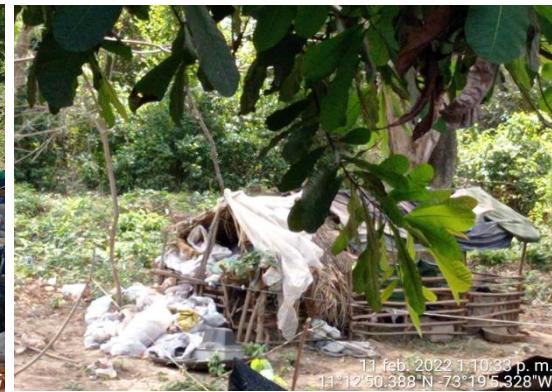
Las imágenes fotográficas siguientes reflejan la situación que se presenta en la margen derecha de la carretera nacional Santa Marta – Riohacha a la altura de la población de Casa Aluminio, donde, varias familias dedicadas a la recuperación y venta de residuos aprovechables han construido sus viviendas y casi al borde de la vía adecuaron unos espacios para almacenar estos productos para venderlos al vehículos de la empresa Combita (Riohacha).

Fotos 35 y 36. Recicladores de Dibulla establecidos en la comunidad Casa Aluminio.
Fecha: 11 de febrero de 2022 Fuente: CORPOGUAJIRA

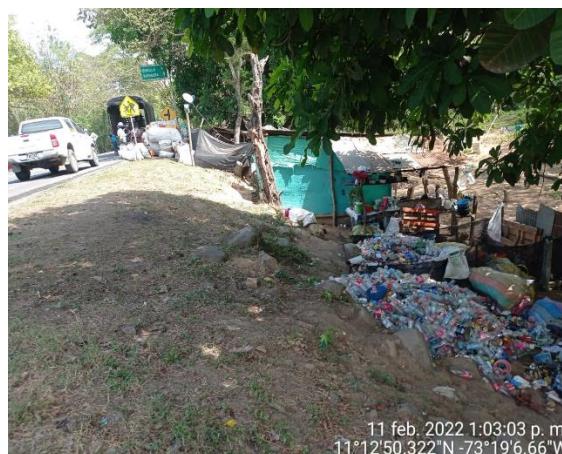
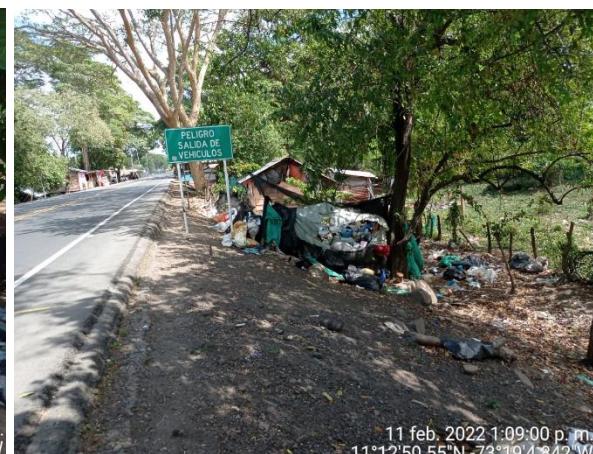
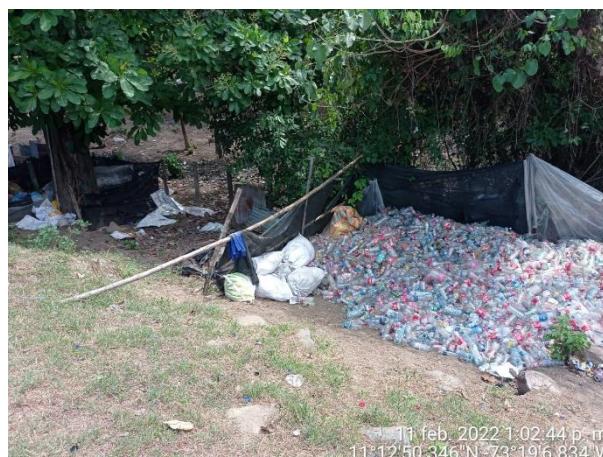
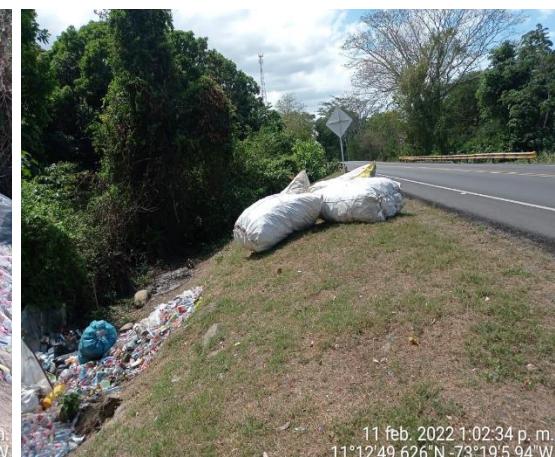
Fotos 37-40. Recicladores de Dibulla establecidos en la comunidad Casa Aluminio con almacenamiento sobre el margen de la carretera nacional I-90.
Fecha: 11 de febrero de 2022 Fuente: CORPOGUAJIRA

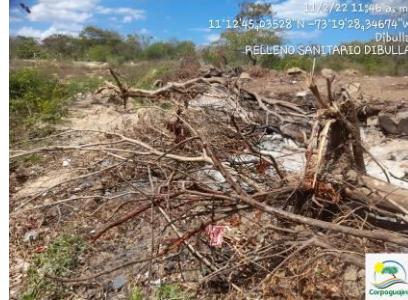
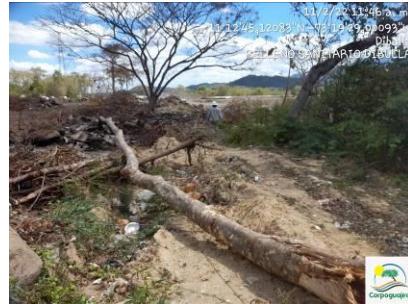
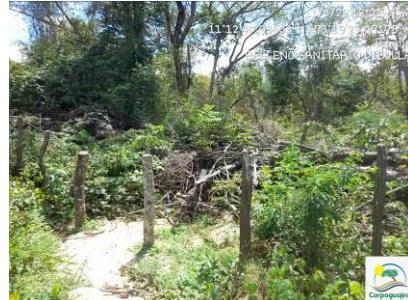
A.025/ 2016	<p><i>Disponer el material vegetal sobrante producto de la tala en sitios adecuados donde pueda descomponerse para que sirva de incremento de material orgánico al suelo</i></p>	No	<p><i>El material sobrante se dispuso en forma indiscriminada a lo largo del predio en la medida que se fue desmontando, tal como se ha indicado en los informes anteriores.</i></p> <p><i>Se observa material vegetal dispuesto en varias partes del predio incluso por fuera de éste al sur de la laguna de lixiviados causando taponamiento al drenaje natural que se forma en ese lugar.</i></p>

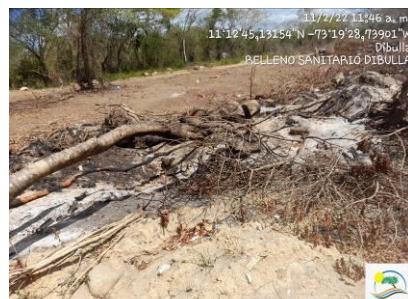
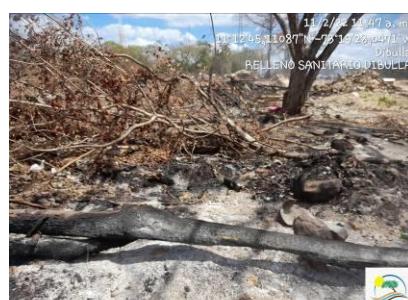
A.025/ 2016	<p><i>En ningún momento este producto debe ser incinerado.</i></p>	No	<p><i>En la presente visita se observó material vegetal incinerado, los acompañantes de la visita aducen que fueron incinerados por la transmisión de calor o radiación que provenía de la celda.</i></p>
