Proyecto cuenca río Camarones fase I

MÓDULO 3: COMPONENTE CALIDAD DEL AGUA EN EL MARCO DEL ESTUDIO SOBRE “MEDIDAS DE RESILIENCIA RELACIONADAS CON EL APROVISIONAMIENTO DE AGUA, SEGURIDAD ALIMENTARIA, NUTRICIONAL Y CON UN ENFOQUE DE GÉNERO EN LAS COMUNIDADES DE LA CUENCA DEL RÍO CAMARONES, EN LA GUAJIRA, AFECTADAS POR LA VARIABILIDAD Y CAMBIO CLIMÁTICO”

COMPONENTE CALIDAD DEL AGUA

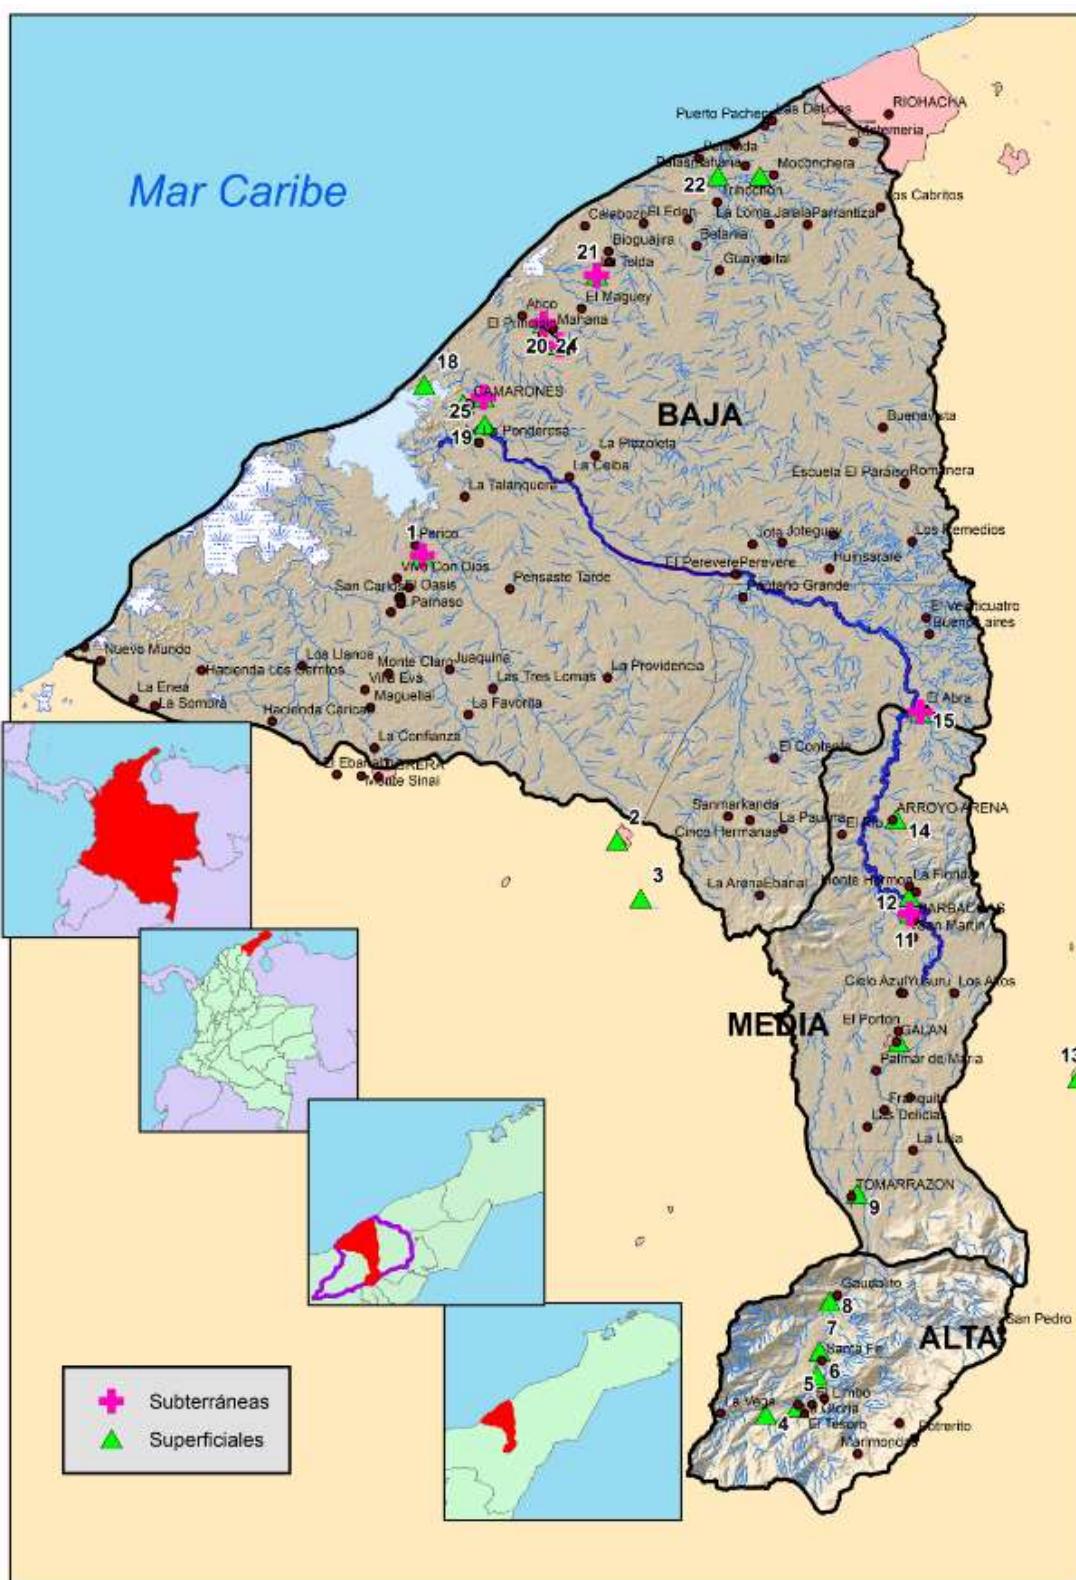
Figura 1: Mapa de ubicación de los 25 puntos de agua muestreados para calidad de agua de consumo humano.
Elaboración propia.

En la tabla 2 se presenta la ubicación de los puntos de monitoreo de la etapa de campo en las tres partes de la cuenca, separando las muestras correspondientes a fuentes subterráneas o superficiales. En la figura 1 se presenta la ubicación de los 25 puntos de agua tomados, las coordenadas de los puntos y las características de monitoreo se encuentran en el Anexo 1.

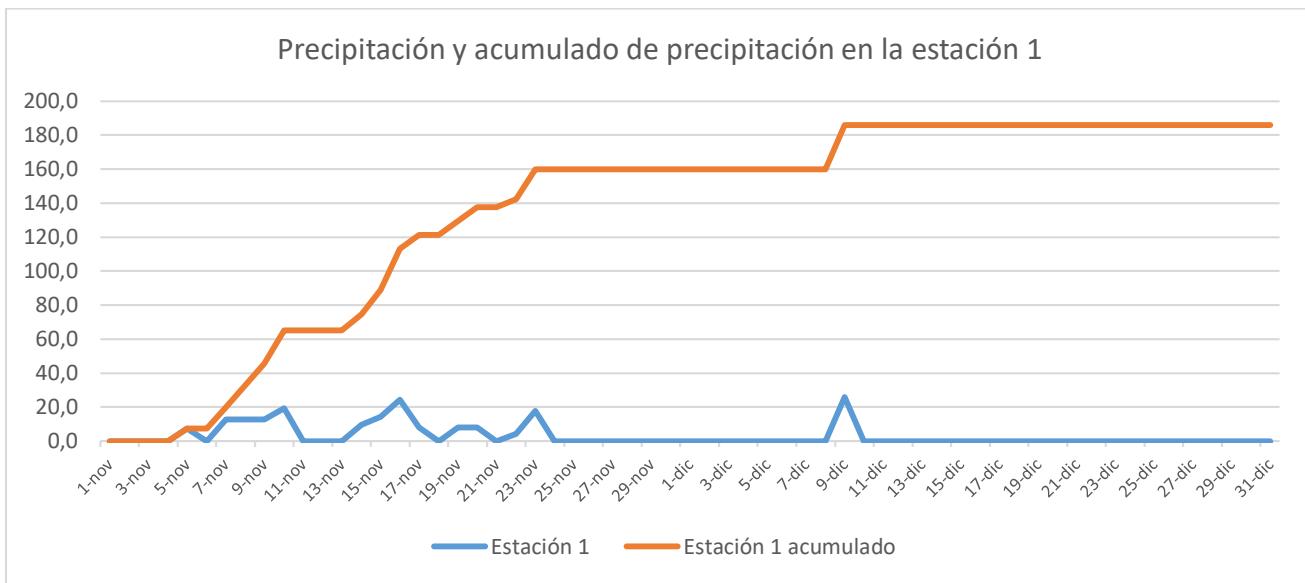
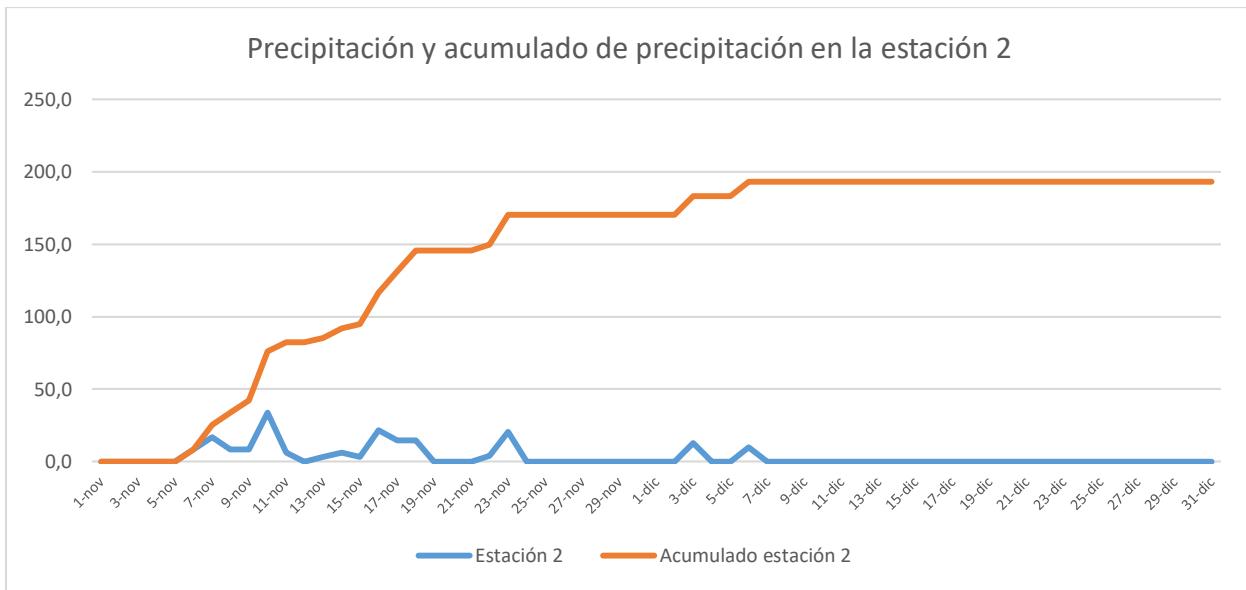
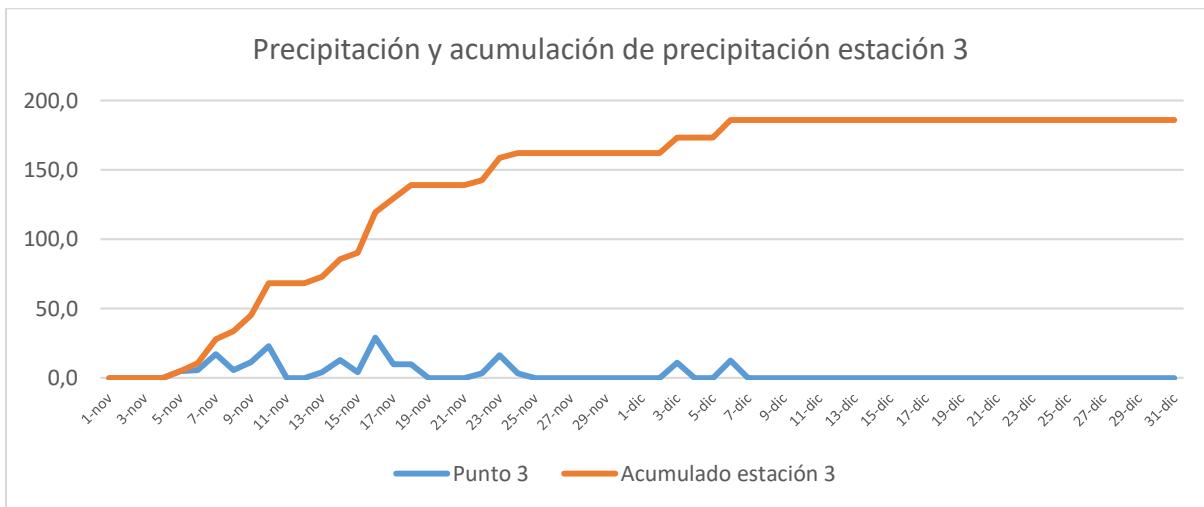
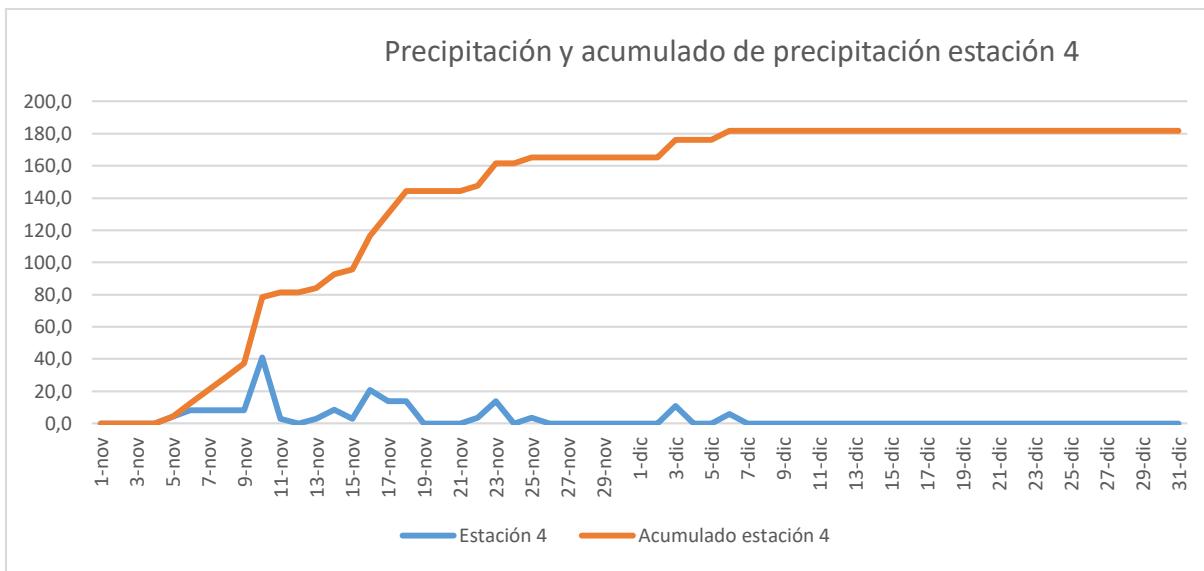
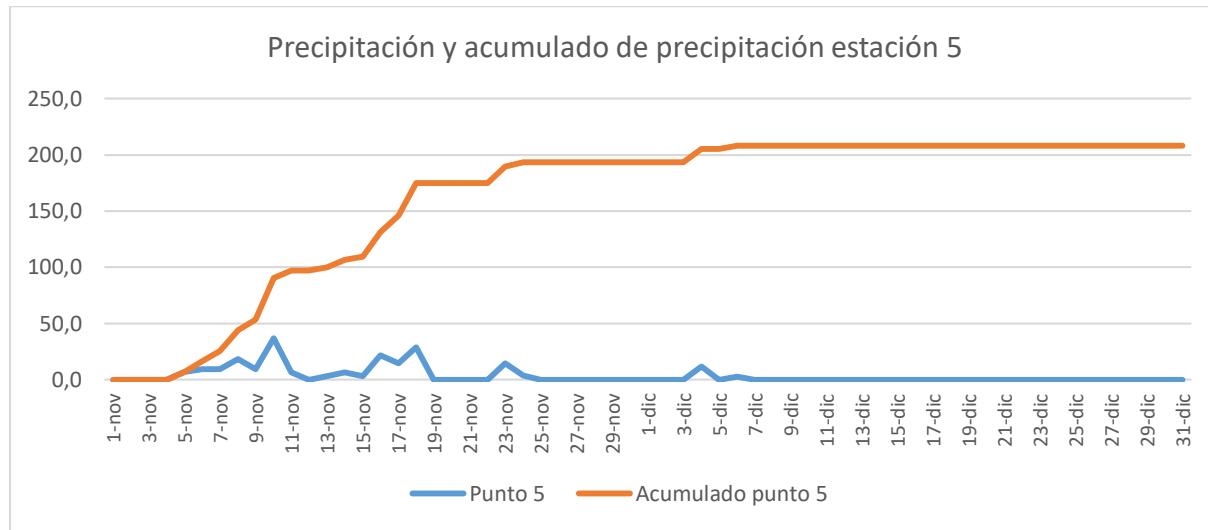
Figura 1. Precipitación y acumulado de precipitación en las 5 estaciones. Elaboración propia.

Con el objetivo de conocer las condiciones hidroclimáticas en los días de muestreo de aguas (21 y 22 de diciembre de 2017), se identificaron los valores de precipitación en los mapas nacionales de precipitación diaria que reporta el IDEAM y se obtuvieron los siguientes 5 gráficos, donde se reportan las precipitaciones y sus acumulados en las 5 estaciones que hay en la cuenca del río Camarones, entre los meses de noviembre y diciembre. La estación 1 se encuentra ubicada a 735 msnm, la estación 2 a 32 msnm, la estación 3 a 26 msnm, la estación 4 a 5 msnm y la estación 5 a 4 msnm. Como se aprecia en los gráficos de la figura 2, se registró en promedio que la última precipitación fue aproximadamente 15 días antes de la toma de muestras de agua (9 de diciembre).

Los muestreos de aguas se realizaron para la época seca, cuando los caudales son mínimos y se esperan altas concentraciones de los parámetros medidos, sin embargo, se habían presentado lluvias en días anteriores atípicas como consecuencia de un frente frío del sur, según informes del IDEAM.

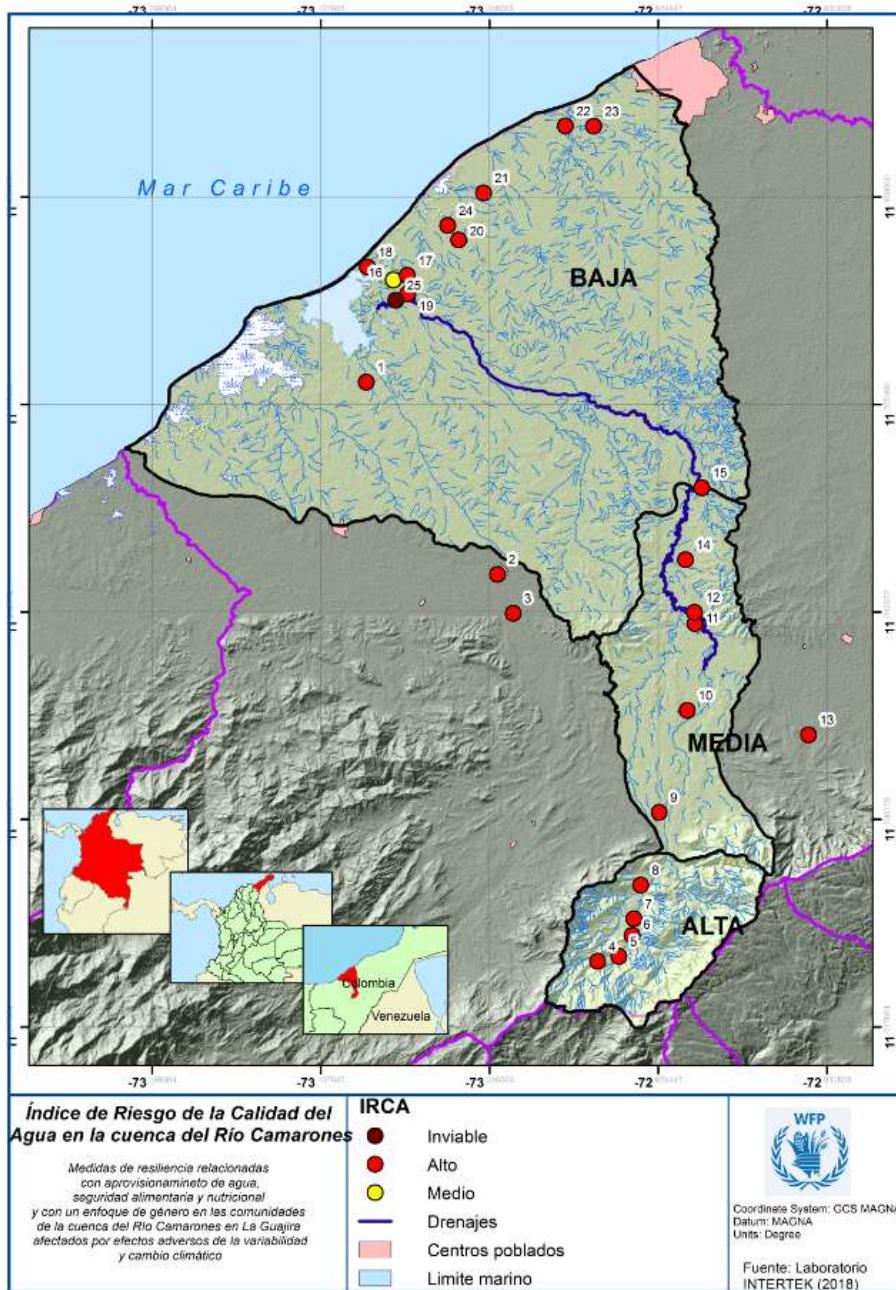
Figura 2. Índice de Riesgo de la calidad de Agua en la cuenca del río Camarones.

Por otro lado, el IRCA promedio mensual que se obtuvo para el mes de diciembre (mes en que se realizó el muestreo) fue de 60,5%, es decir que la cuenca del río Camarones para el mes de diciembre contó con un nivel de riesgo alto, es decir agua no apta para consumo humano. En la figura 3 se presenta el mapa de la ubicación de los 25 puntos con el nivel del IRCA respectivo.

En la figura 3 se aprecia que el IRCA de la cuenca del río Camarones es de medio a inviable sanitariamente, por lo que se deduce que el agua que toman los habitantes de esta cuenca no es apta para su consumo en ninguna de las partes de la cuenca, incluyendo las aguas subterráneas.

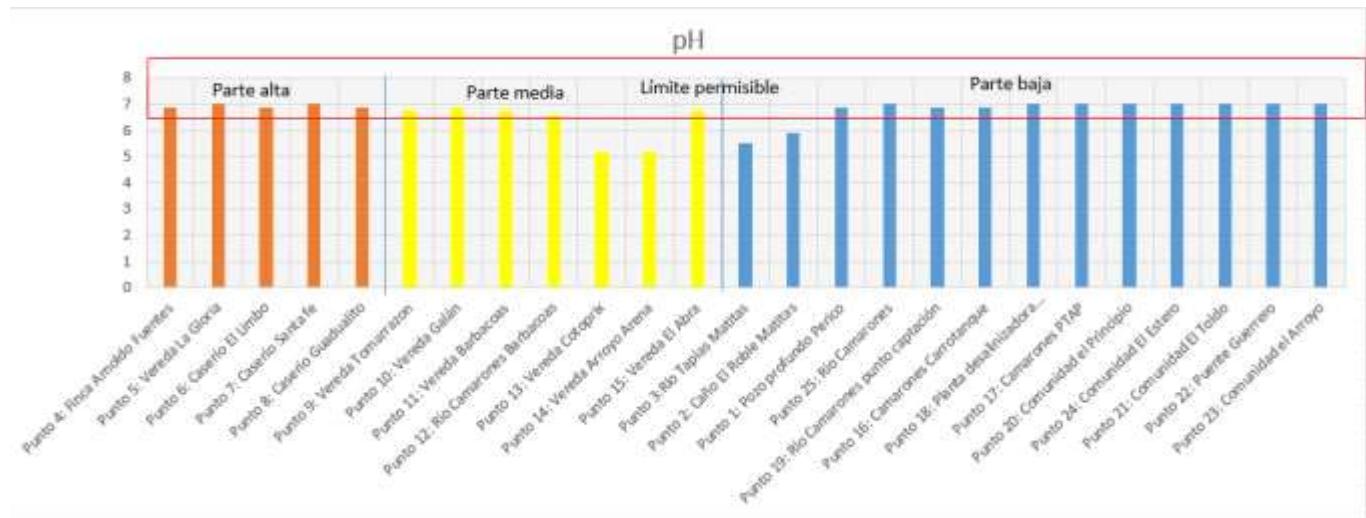
Figura 3. Resultados del pH. Elaboración propia.

Como se aprecia en la figura 4 y 5 mapa anterior, las concentraciones de pH que no cumplen con la resolución establecida, se encuentran entre la parte baja y media de la cuenca, en los puntos 2, 3, 14 y 13, siendo estos valores más bajos a los exigidos por lo que posiblemente en esta parte de la cuenca existe algún tipo de material que hace que el pH sea ácido. En cuanto a las aguas subterráneas correspondientes a los puntos 1, 11, 15, 17, 20, 21 y 24 tienen niveles de pH dentro del límite establecido en la resolución.

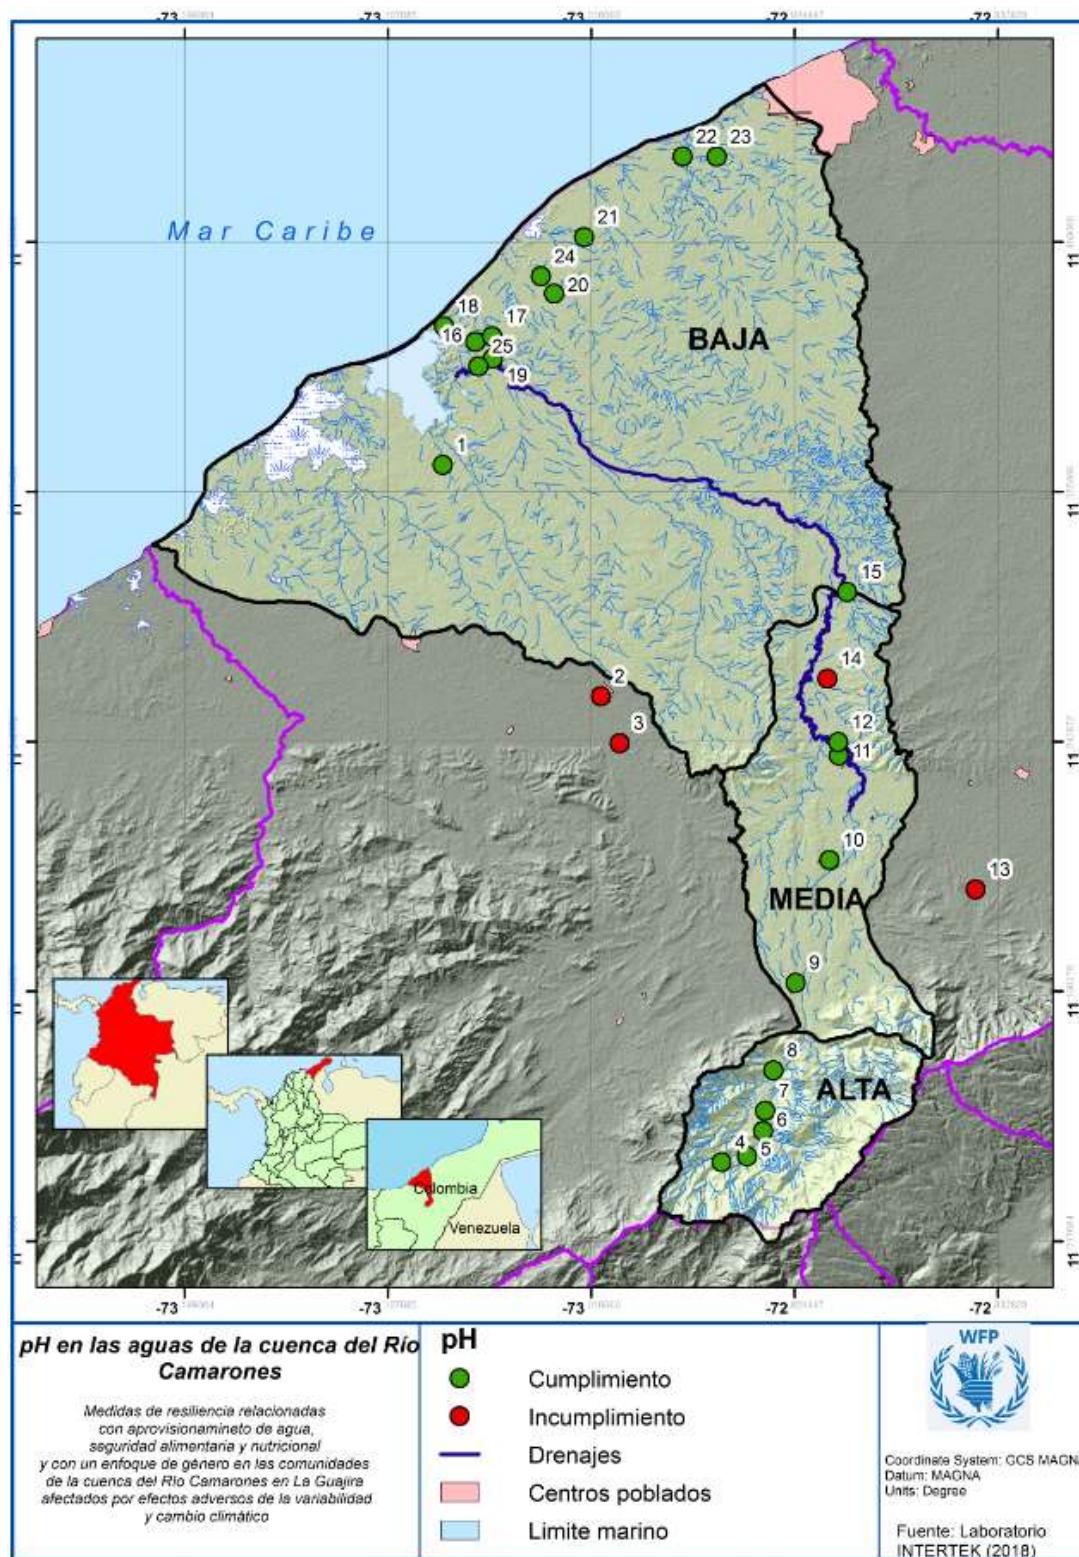
Figura 4. pH en la cuenca del río Camarones.

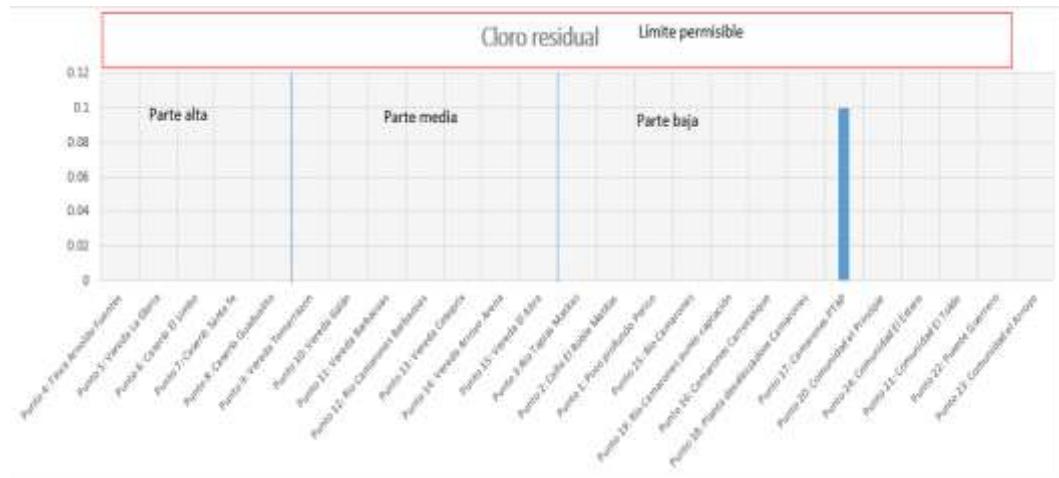
Figura 5. Resultados de cloro residual. Elaboración propia.

El cloro residual se incumple en toda la cuenca del río Camarones, donde se obtuvieron niveles muy bajos de cloro residual de los límites que establece la resolución.

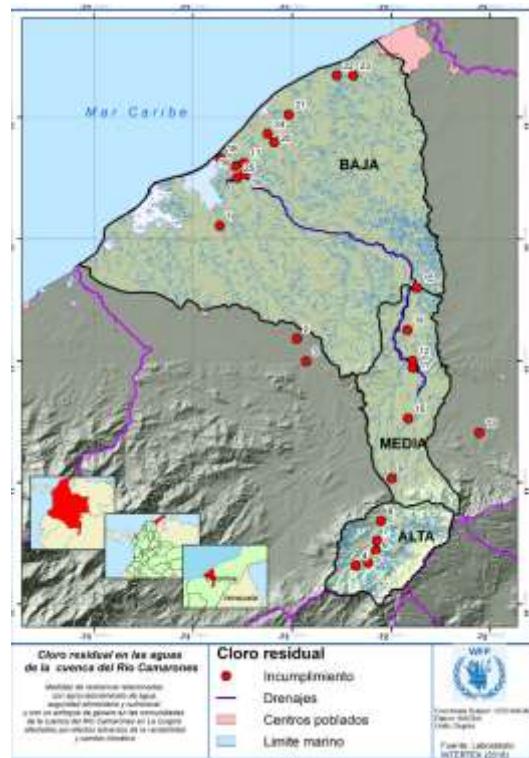
Figura 6. Cloro residual en la cuenca del río Camarones.

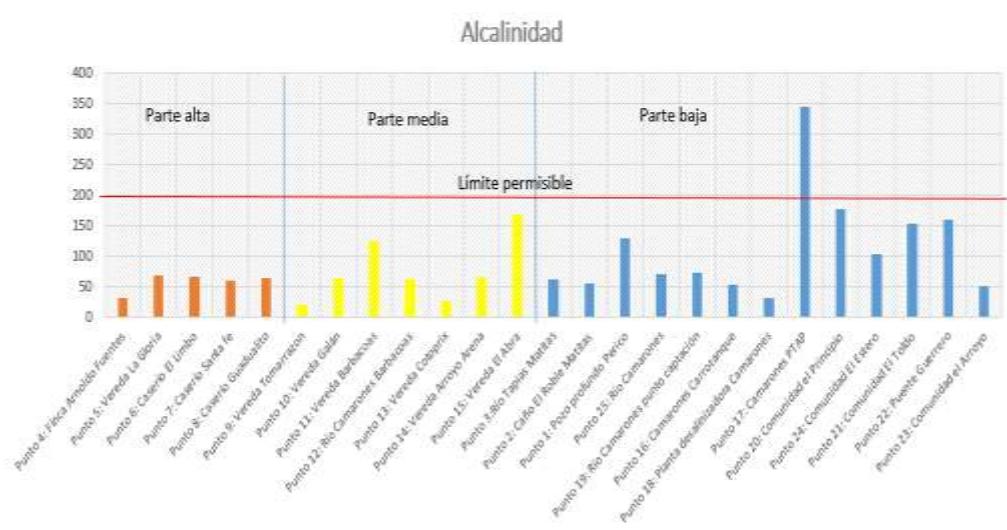
Figura 7. Resultados de alcalinidad. Elaboración propia.

La cuenca en general presenta niveles óptimos de alcalinidad, donde solo el punto 17 presenta niveles inadecuados que corresponde a la PTAP de pozo de aguas subterráneas salobres, en la parte baja de la cuenca, lo cual se puede explicar muy posiblemente por efecto de la cuña salina. En general se observa valores mayores de alcalinidad en la parte baja de la cuenca.

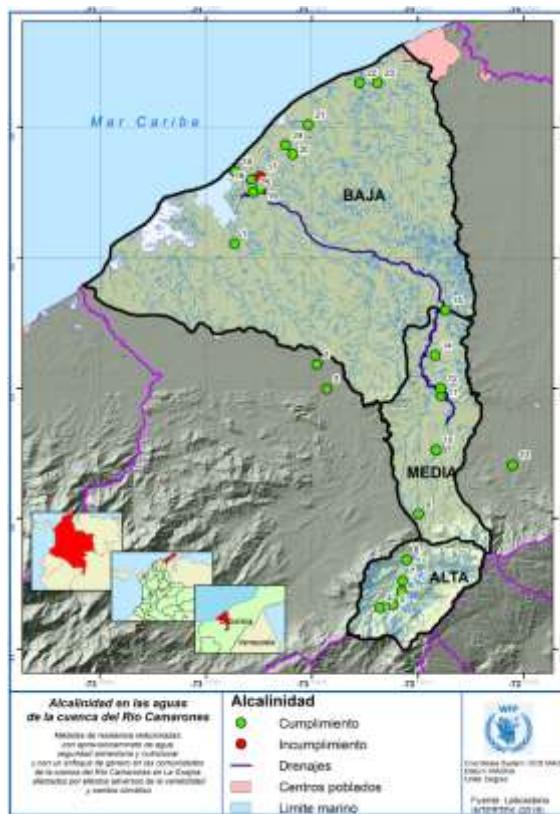
Figura 8. Alcalinidad en la cuenca del río Camarones.

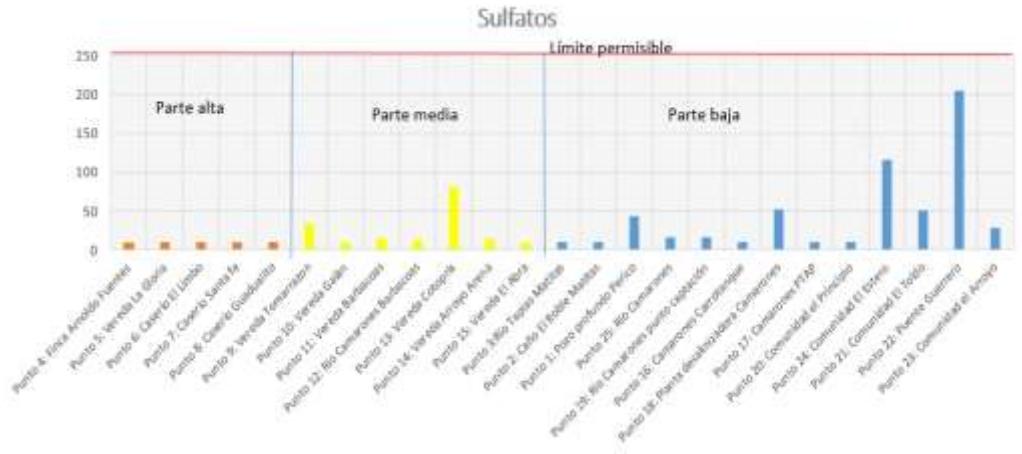
Figura 9. Resultados sulfatos. Elaboración propia.

Como se aprecia en la figura 10 y 11, en todos los puntos se cumple el nivel de sulfato establecido, presentándose valores mayores de sulfatos en la parte baja de la cuenca.

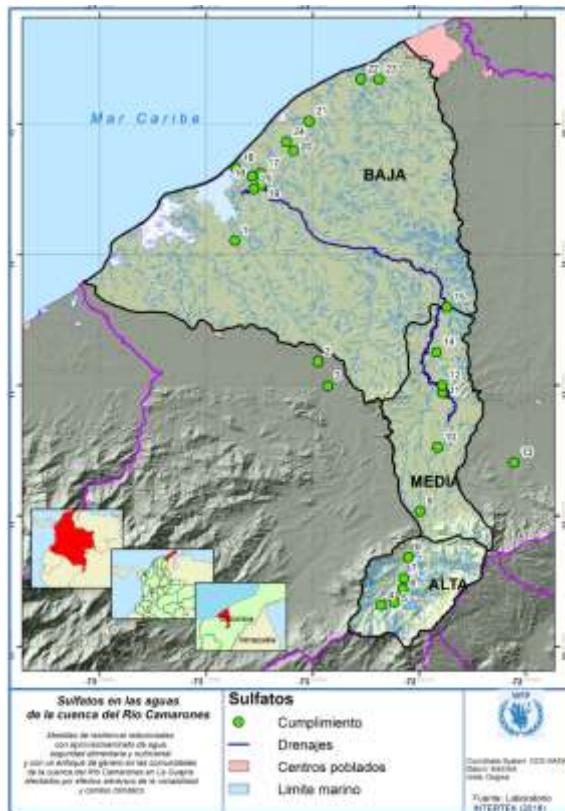
Figura 10. Sulfatos en la cuenca del río Camarones.

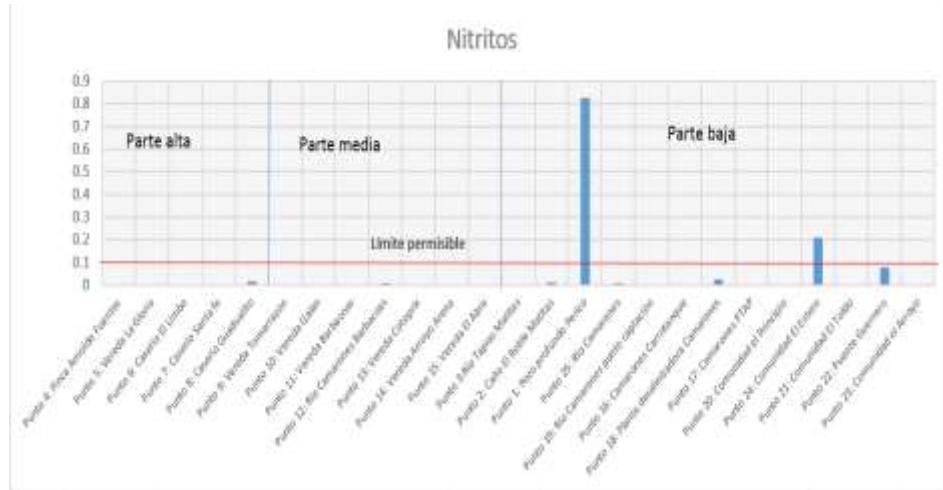
Figura 11. Resultados de nitratos. Elaboración propia.

Los niveles de nitritos lo sobrepasan los puntos 1 y 24 ubicados en la parte baja de la cuenca. El punto 1 corresponde al pozo profundo de Perico, igualmente el punto 24 corresponde a aguas de pozo profundo de la comunidad El Estero, en general los niveles de nitritos son más altos en la parte baja de la cuenca.

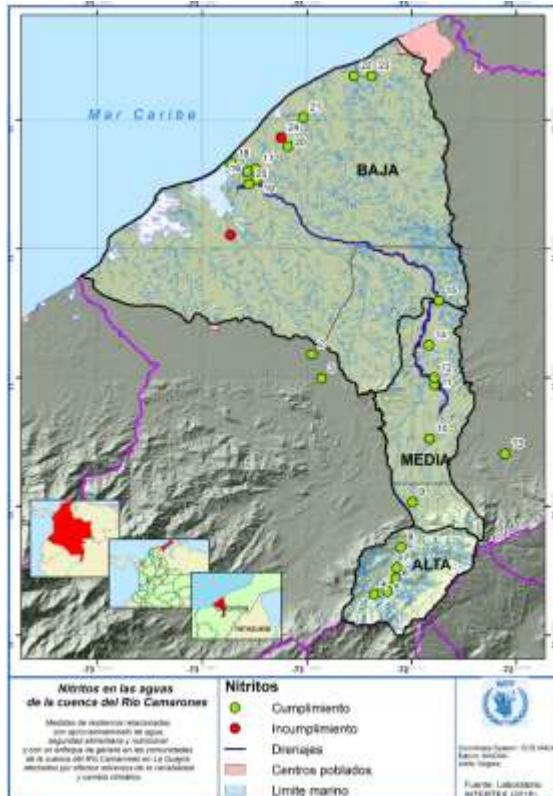
Figura 12. Nitratos en la cuenca del Río Camarones.

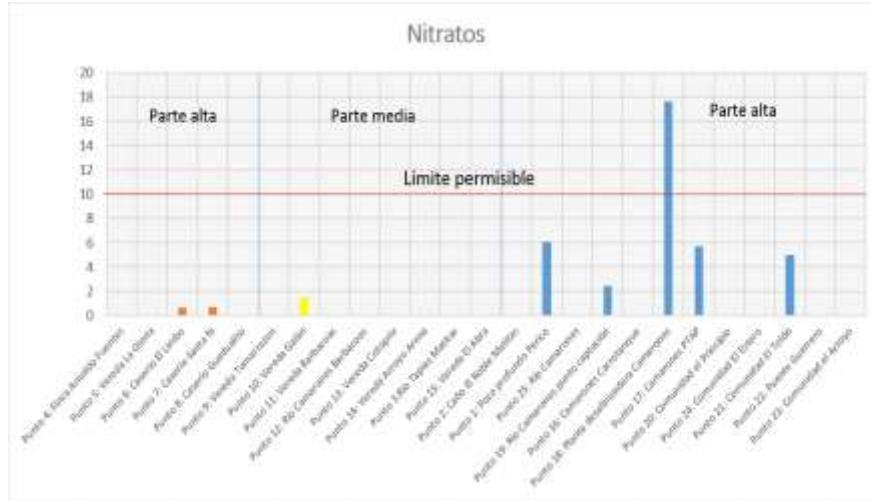
Figura 13. Resultado de nitratos. Elaboración propia.

Solo se registró un punto que incumple con el límite de nitratos establecidos en la resolución, el cual corresponde al punto 18 de la planta desalinizadora de Camarones ubicada en la parte baja de la cuenca. Los puntos de aguas subterráneas cumplen con los límites establecidos. En general los niveles de nitratos más altos se encuentran en la parte baja de la cuenca.

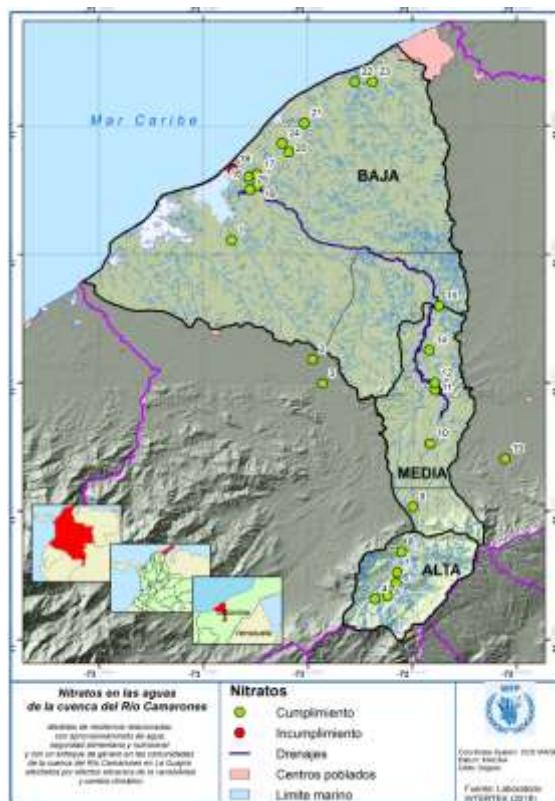
Figura 14. Nitratos en la cuenca del río Camarones.

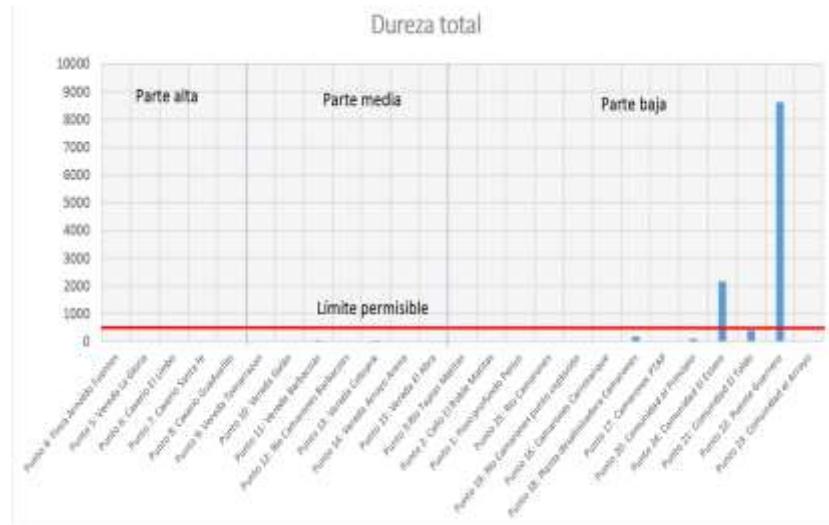
Figura 15. Resultados de dureza total. Elaboración propia.

Los niveles de dureza total se cumplen tanto en la parte alta como media de la cuenca, la parte baja de la cuenca registra 3 puntos que incumplen con la normativa, los cuales son los puntos 21, 22 y 24, el punto 21 y 24 corresponden a aguas subterráneas de la comunidad El Toldo y la comunidad El Estero respectivamente. Los niveles de dureza total son más altos en la parte baja de la cuenca del río Camarones.

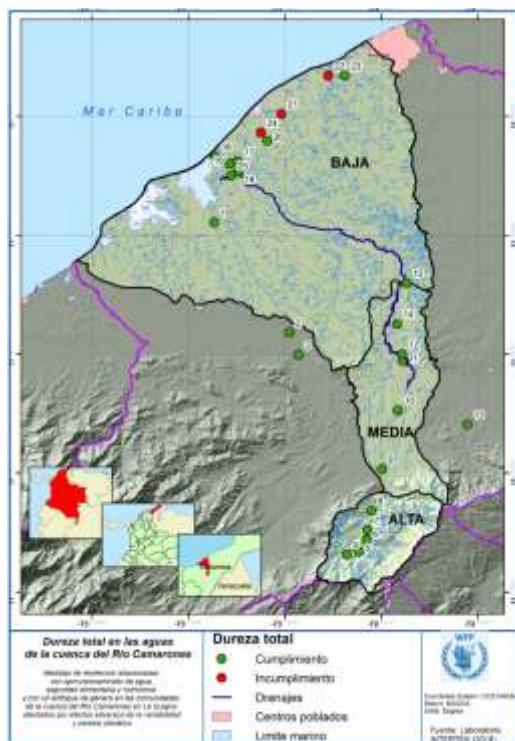
Figura 16. Dureza total en la cuenca del río Camarones.

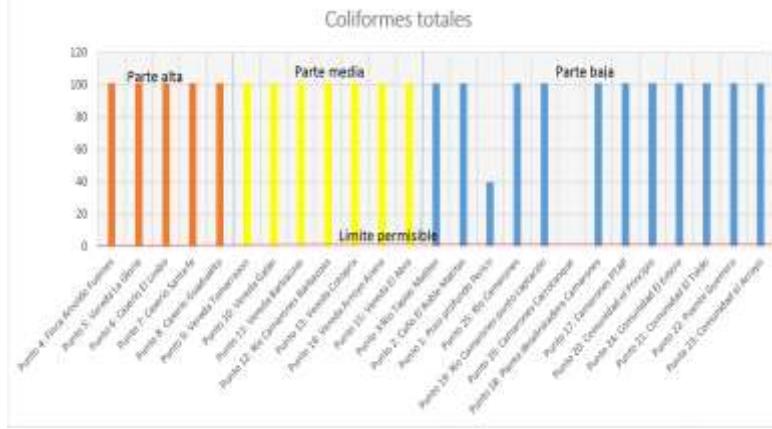
Figura 17. Resultados coliformes totales. Elaboración propia.

En toda la cuenca del río Camarones se registran valores de coliformes fecales que incumplen con la norma de referencia, en toda la cuenca solo un punto registra valores que cumple con la normativa, correspondiente al punto 16 de aguas provenientes de carroatiques. Los porcentajes alcanzan en la mayoría el 100 %.

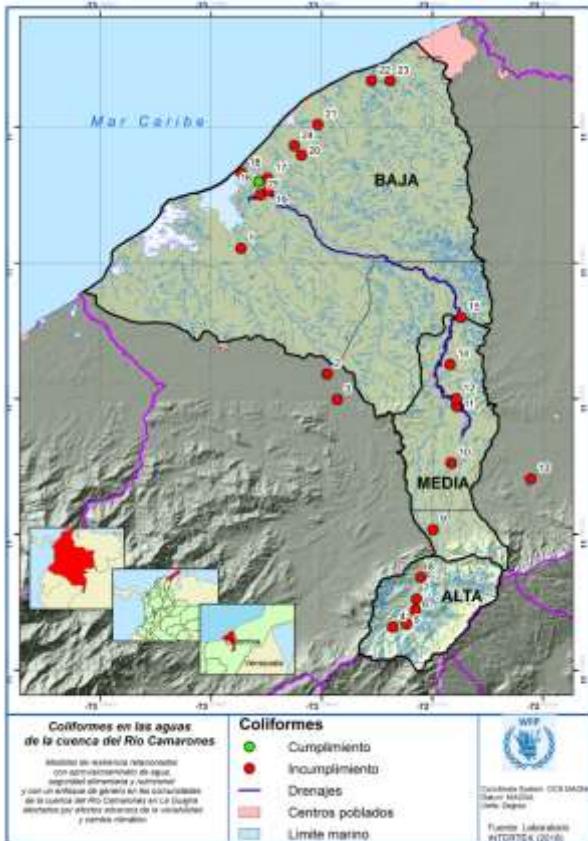
Figura 18. Coliformes en la cuenca del río Camarones.

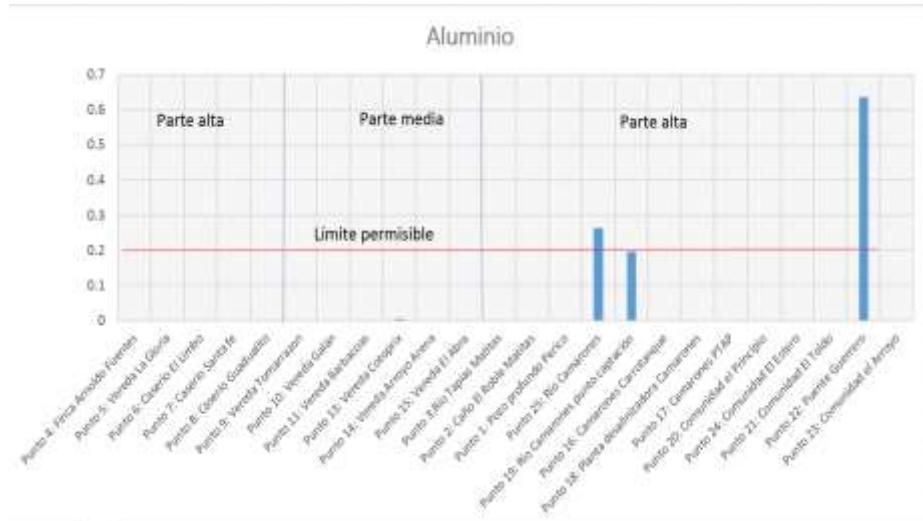
Figura 19. Niveles de Aluminio. Elaboración propia.

Como se aprecia en la figura 20 y 21 solo hay dos puntos que incumplen con los valores establecidos en la resolución, correspondiente al punto 22 Puente Guerrero y al punto 25 localizado en la parte baja de la cuenca

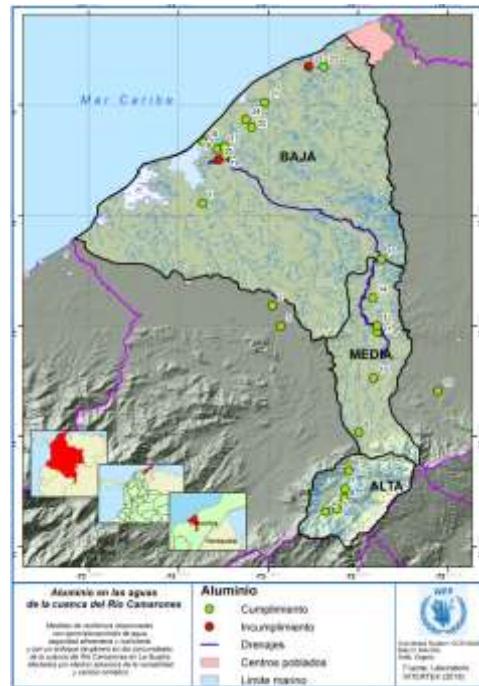
Figura 20. Aluminio en la cuenca del río Camarones.

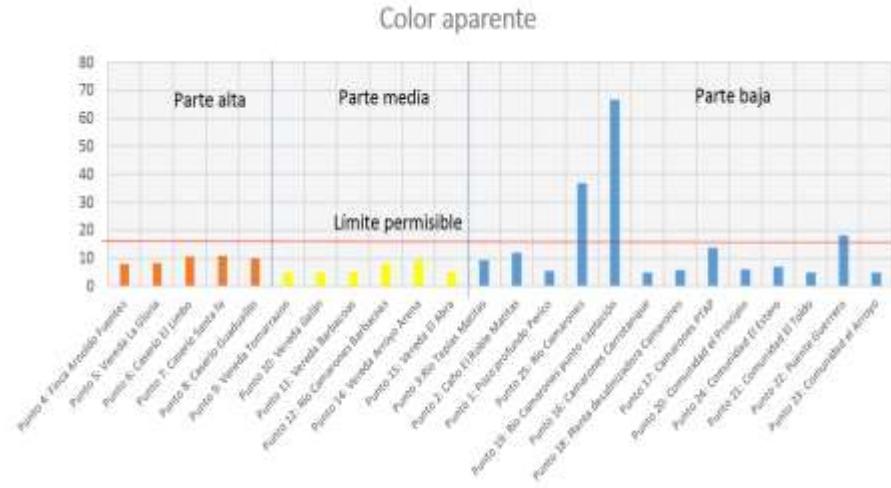
Figura 21. Niveles de color aparente. Elaboración propia.

En las figuras 22 y 23, se aprecian 3 puntos que no cumplen con los valores límite establecidos en la resolución ubicados en la parte baja de la cuenca, los cuales corresponden a los puntos 19, 25 y 22. En cuanto a los puntos de agua subterráneas todos cumplen con el límite establecido. En general los niveles de color aparente más altos se encuentran en la parte baja de la cuenca.

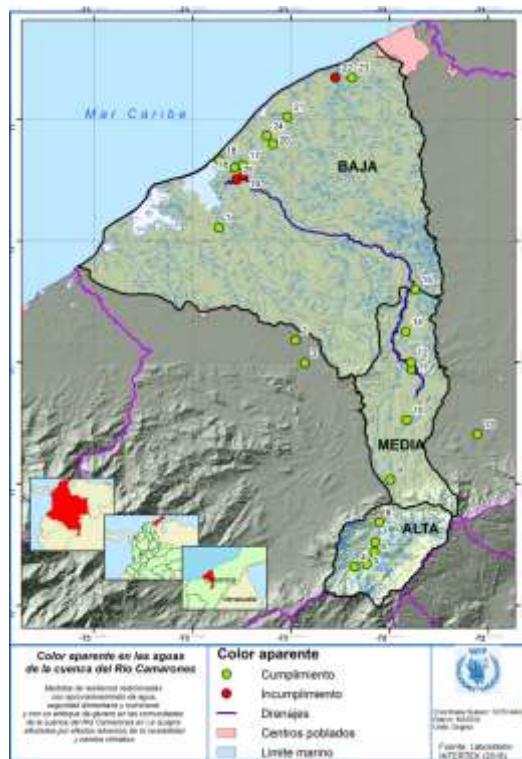
Figura 22. Color aparente en la cuenca del río Camarones.

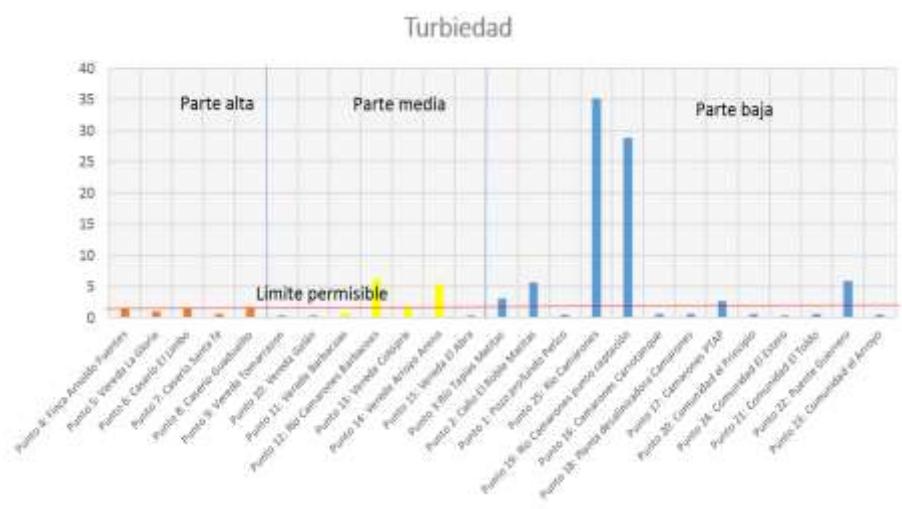
Figura 23. Resultados turbiedad. Elaboración propia.

La cuenca registra 8 puntos que sobrepasan el límite de turbiedad, corresponde a los puntos 2 del caño El Roble Matitas, 3 río Tapias Matitas, 12 río Camarones Barbacoas, 17 Camarones PTAP, 19 vereda Tomarazón, 22 Puente Guerrero y 25 Camarones caserío. Los puntos correspondientes a aguas subterráneas cumplen con el límite de turbiedad establecido en la norma, con excepción al punto 17 de aguas subterránea del punto de camarones PTAP. En la figura 24 se aprecia que los niveles de turbiedad son más altos en la parte baja de la cuenca.

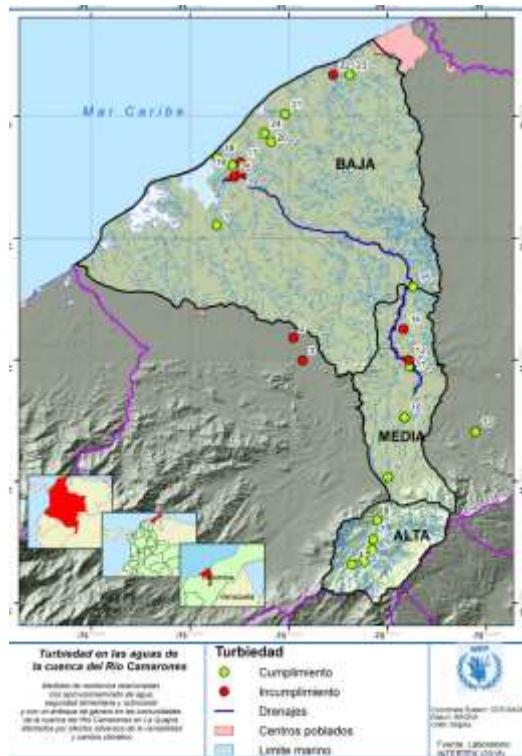
Figura 24. Turbiedad en la cuenca del río Camarones.

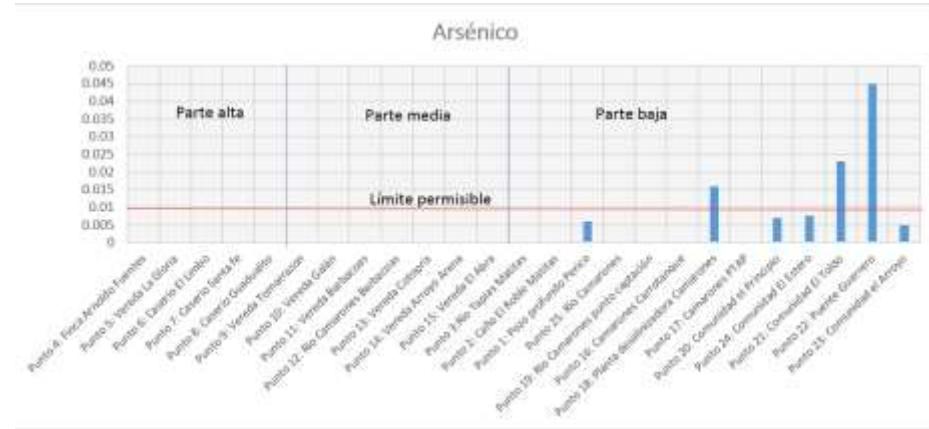
Figura 25. Resultados arsénicos. Elaboración propia.

En las figuras 26 y 27 se aprecia que los niveles de arsénico más altos se encuentran en la parte baja en los puntos 18, 22 y 21, este último corresponde a aguas subterráneas. Como se aprecia en la figura 26 los niveles de arsénico altos se registran en la parte baja de la cuenca.

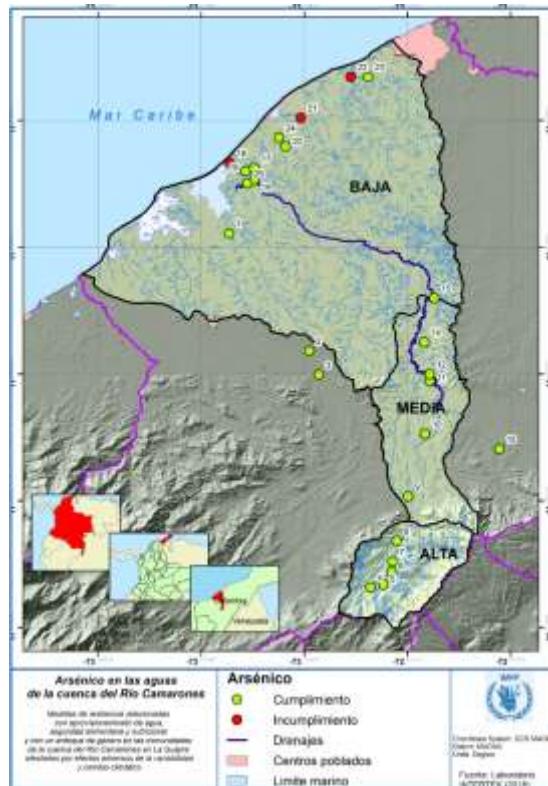
Figura 26. Arsénico en la cuenca del río Camarones.

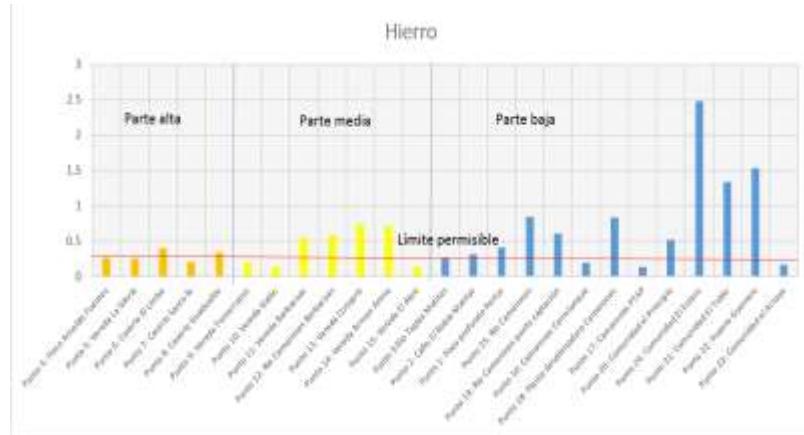
Los puntos 1, 2, 6, 8, 11, 12, 13, 14, 18, 19, 20, 21, 22, 24, 25 incumplen con el límite de hierro establecido en la resolución, de los cuales los puntos 1, 11, 20, 21 y 24 corresponden a aguas subterráneas del pozo profundo de Camarones, vereda de Barbacoas, pozo de la comunidad El Principio, comunidad El Toldo y de la comunidad El Estero respectivamente. En general los niveles de hierro altos se encuentran distribuidos en toda la cuenca, sin embargo, la parte baja de la cuenca es la que registra valores más altos.

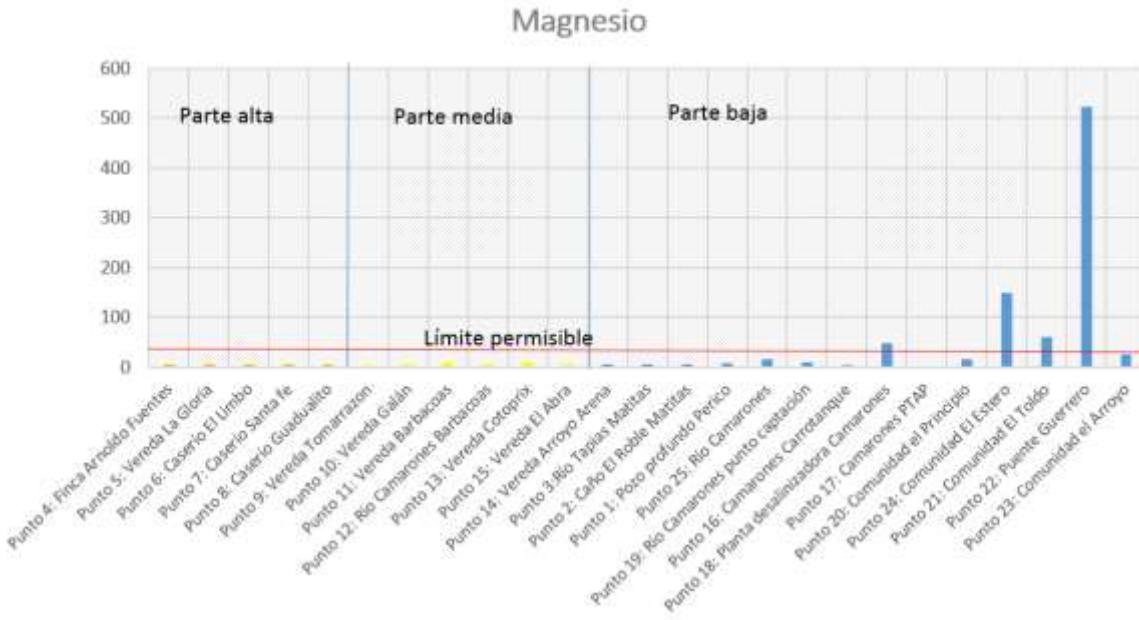
Figura 29. Resultados del magnesio. Elaboración propia.

En las figuras 30 y 31 se observa que existe una mayor concentración de magnesio en la parte baja de la cuenca del río Camarones, en el que existen 4 puntos de muestreo de agua que incumplen con los límites establecidos de la resolución, de los cuales 21 y 24 corresponden a aguas subterráneas de la comunidad del Toldo y la comunidad El Estero respectivamente.

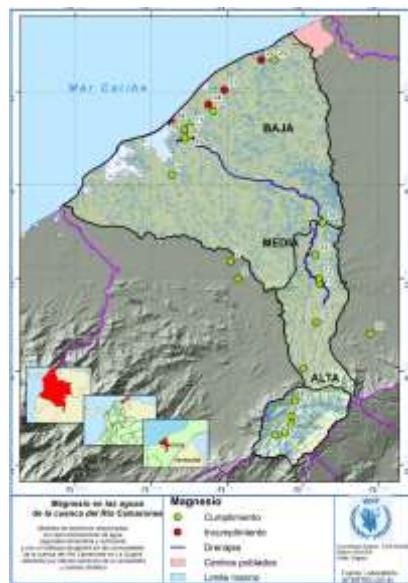
Figura 30. Magnesio en la cuenca del río Camarones.

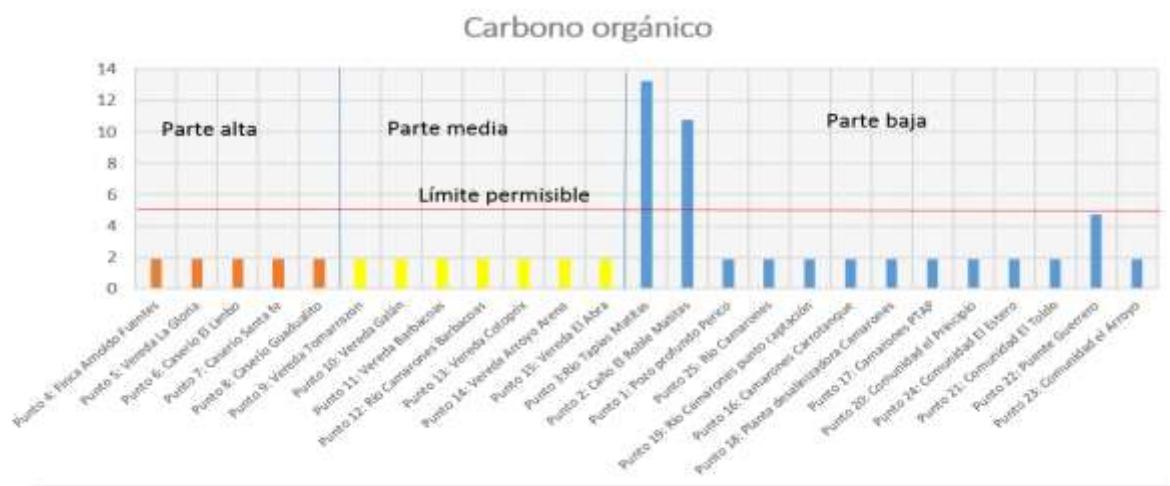
Figura 31. Resultados del carbono orgánico. Elaboración propia.

Como se aprecia en las figuras 32 y 33 solo dos puntos presentaron niveles altos de carbono orgánico en la parte baja de la cuenca, correspondiente a los puntos 2 canales Roble Matitas y 3 río Tapias Matitas, por lo que se deduce que esta parte de la cuenca presenta mayor carga orgánica. En cuanto a los puntos de agua subterránea todos cumplen con el límite exigido.
