Proyecto cuenca río Camarones fase I

MÓDULO 3: COMPONENTE CALIDAD DEL AGUA EN EL MARCO DEL ESTUDIO SOBRE “MEDIDAS DE RESILIENCIA RELACIONADAS CON EL APROVISIONAMIENTO DE AGUA, SEGURIDAD ALIMENTARIA, NUTRICIONAL Y CON UN ENFOQUE DE GÉNERO EN LAS COMUNIDADES DE LA CUENCA DEL RÍO CAMARONES, EN LA GUAJIRA, AFECTADAS POR LA VARIABILIDAD Y CAMBIO CLIMÁTICO”

COMPONENTE CALIDAD DEL AGUA

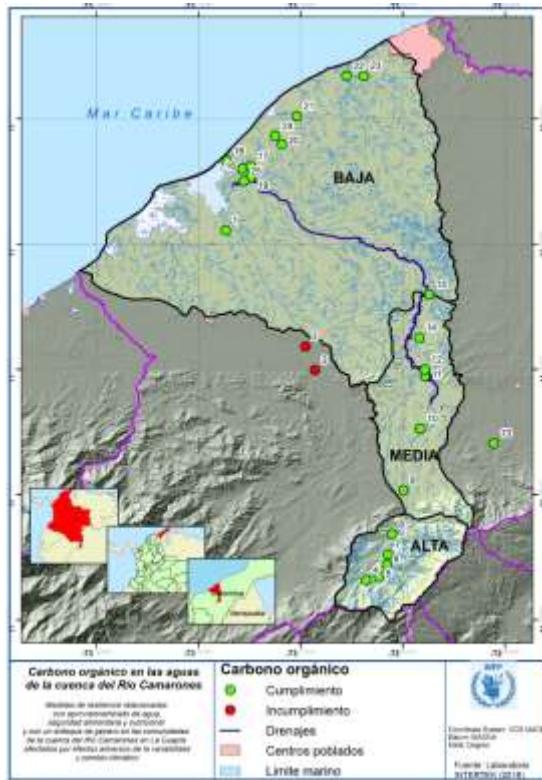
Figura 32. Carbono orgánico en la cuenca del río Camarones.

Como se aprecia en las figuras 32 y 33 solo dos puntos presentaron niveles altos de carbono orgánico en la parte baja de la cuenca, correspondiente a los puntos 2 canales Roble Matitas y 3 río Tapias Matitas, por lo que se deduce que esta parte de la cuenca presenta mayor carga orgánica. En cuanto a los puntos de agua subterránea todos cumplen con el límite exigido.

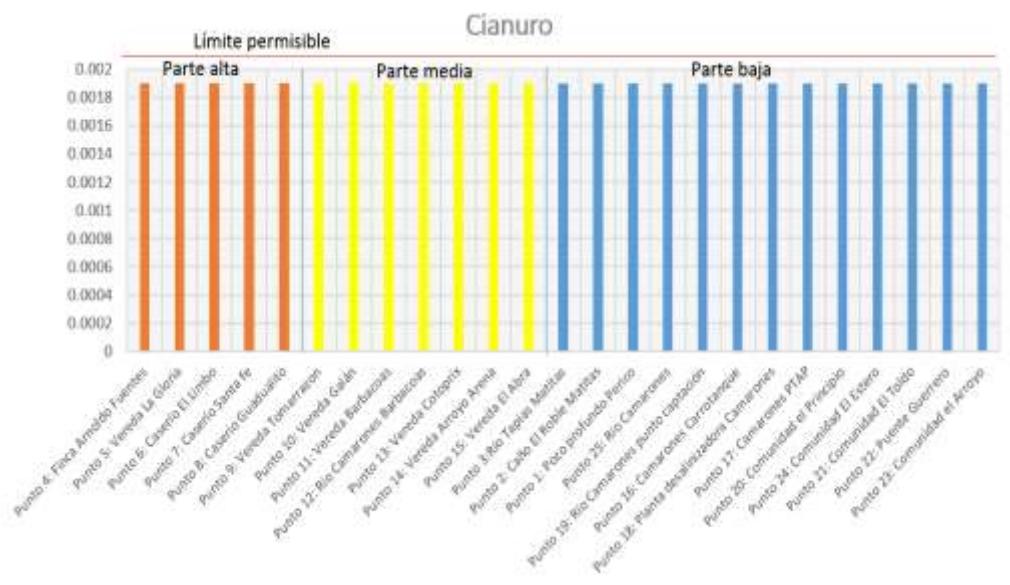
Figura 33. Resultados de cianuro. Elaboración propia

No se presentó niveles de cianuro que incumplan con la resolución en la cuenca.

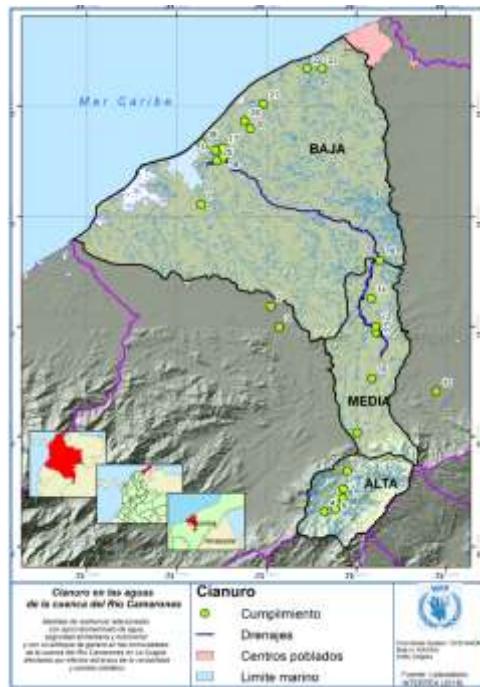
Figura 34. Cianuro en la cuenca del río Camarones.

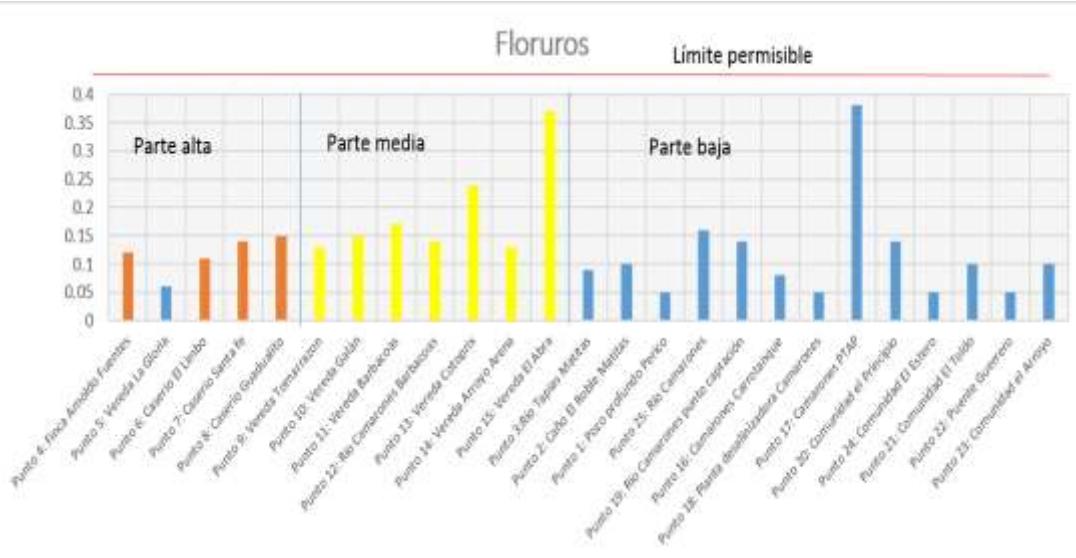
Figura 35. Resultados de los fluoruros. Elaboración propia

Los niveles de fluoruros se cumplen en toda la cuenca.

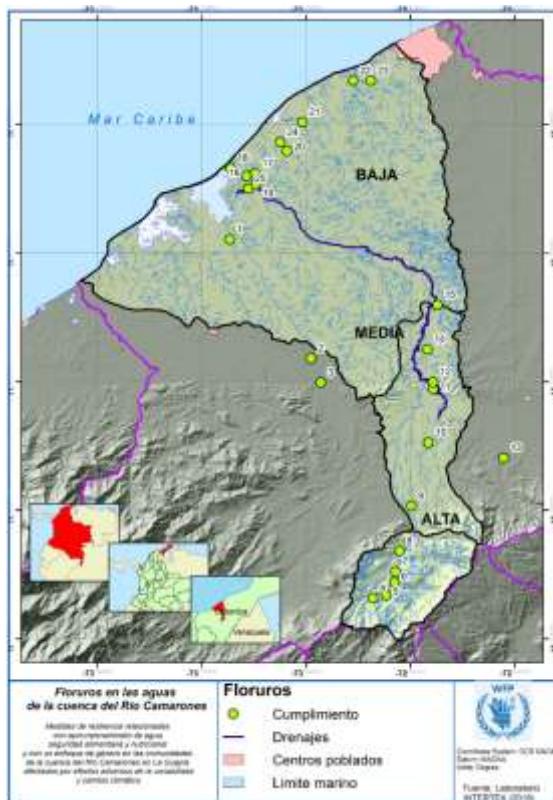
Figura 36. Fluoruros en la cuenca del río Camarones.

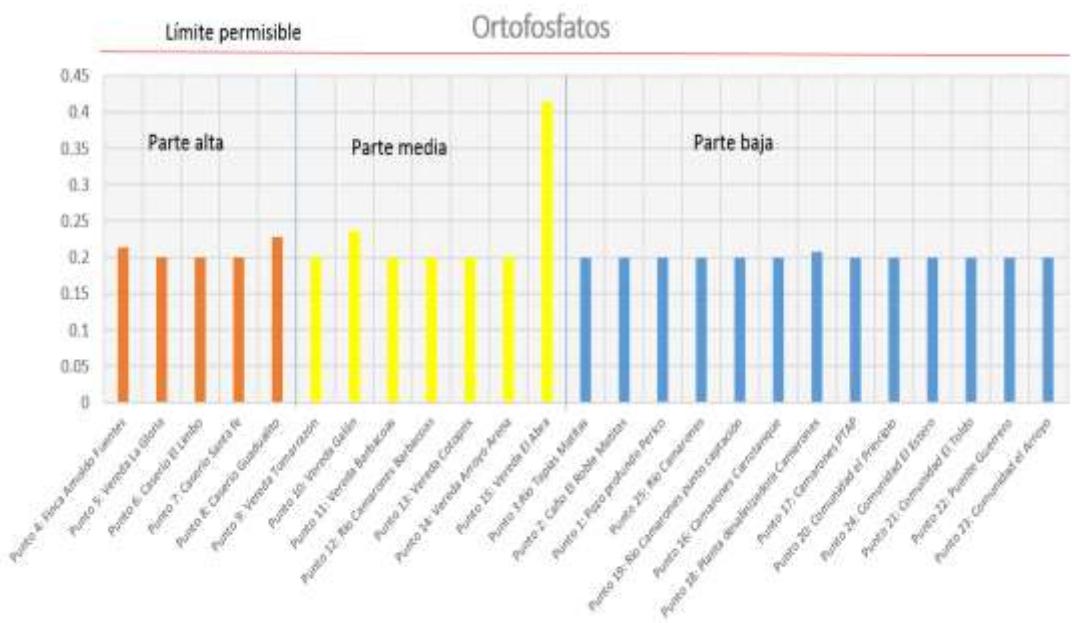
Figura 37. Resultados de los ortofosfatos. Elaboración propia.

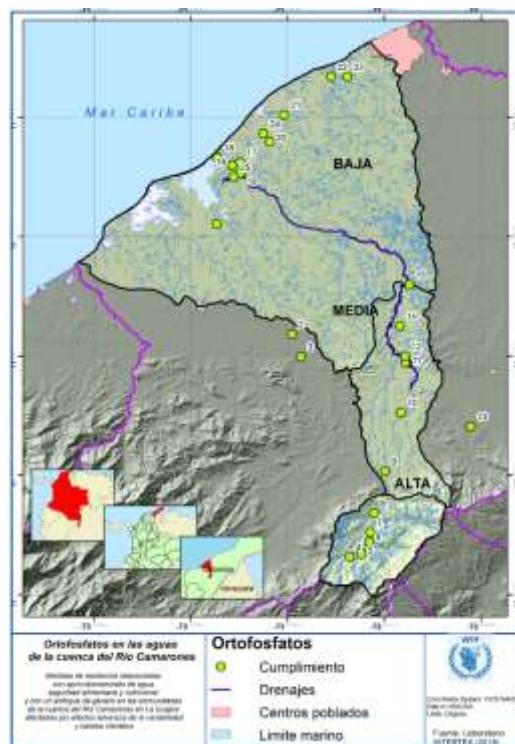
Figura 38. Ortofósforatos en la cuenca del río Camarones.

Los niveles de ortofosfatos se cumplen en toda la cuenca.

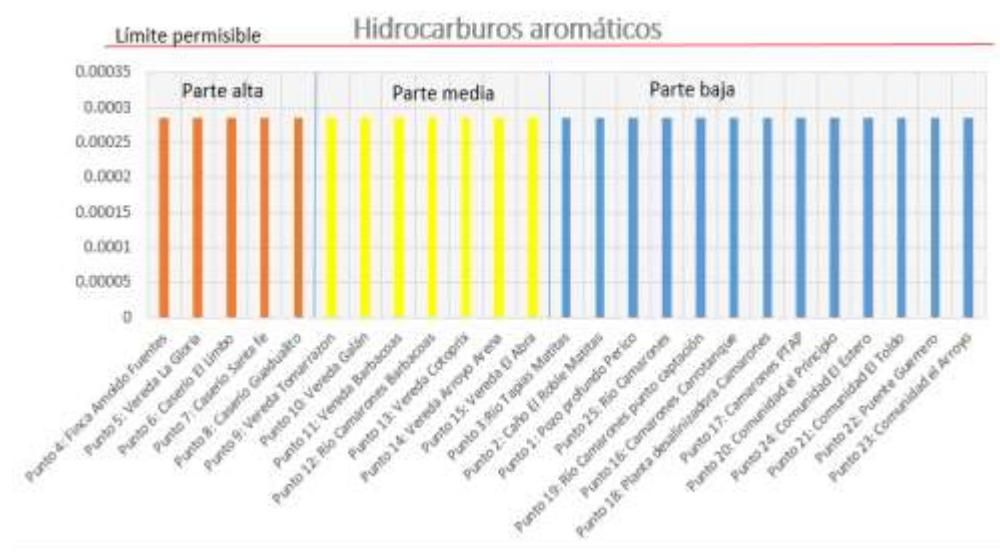
Figura 39. Resultados de hidrocarburos aromáticos. Elaboración propia.

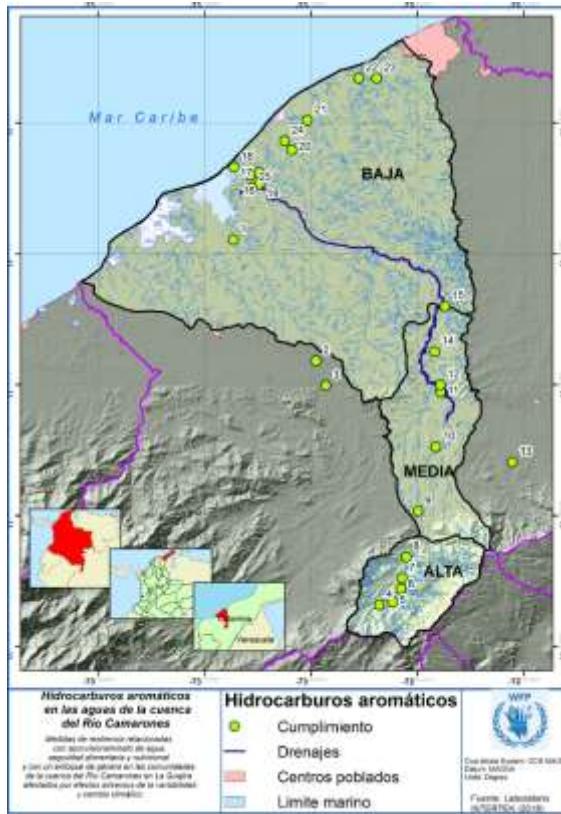
Figura 40. Hidrocarburos aromáticos en la cuenca del río Camarones.

Los niveles de hidrocarburos aromáticos se cumplen en toda la cuenca.

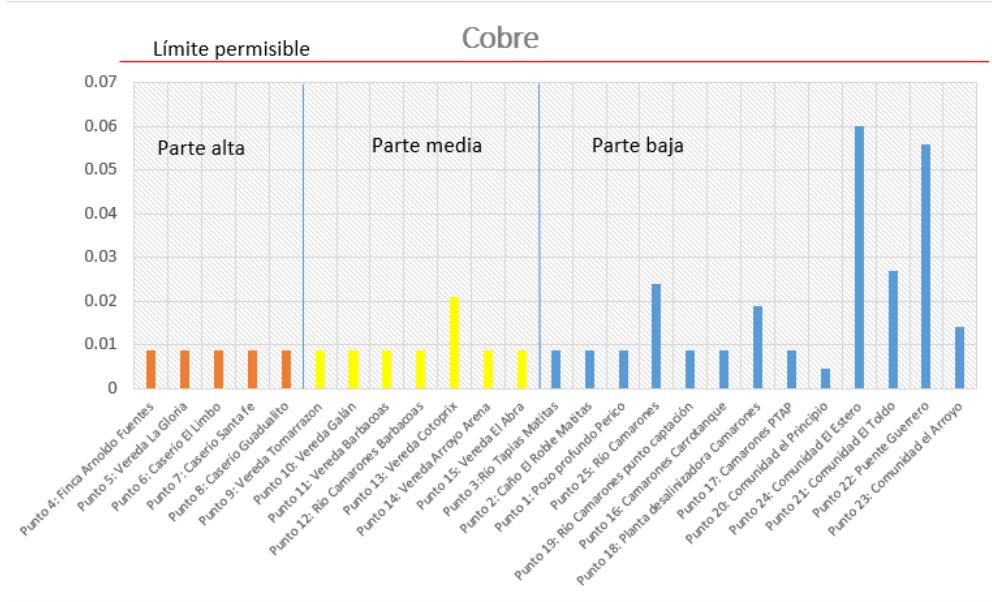
Figura 41. Resultados del cobre. Elaboración propia.

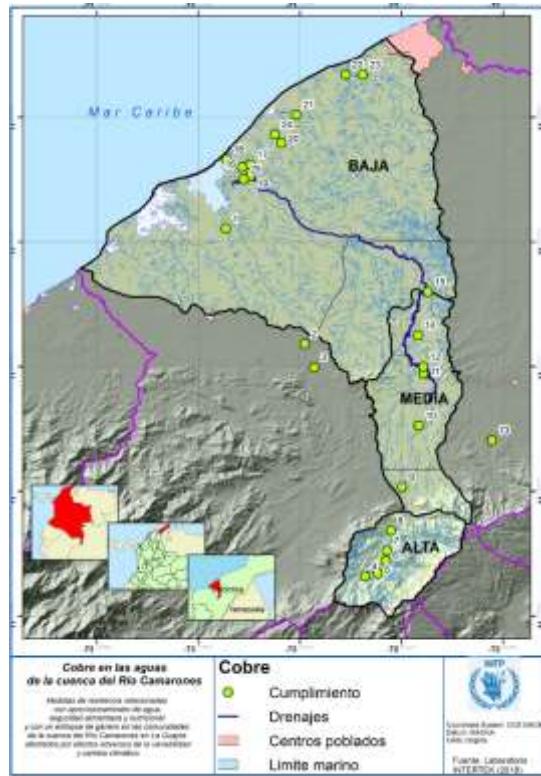
Figura 42. Cobre en la cuenca del río Camarones.

Los niveles de cobre se cumplen en todos los puntos de la cuenca.

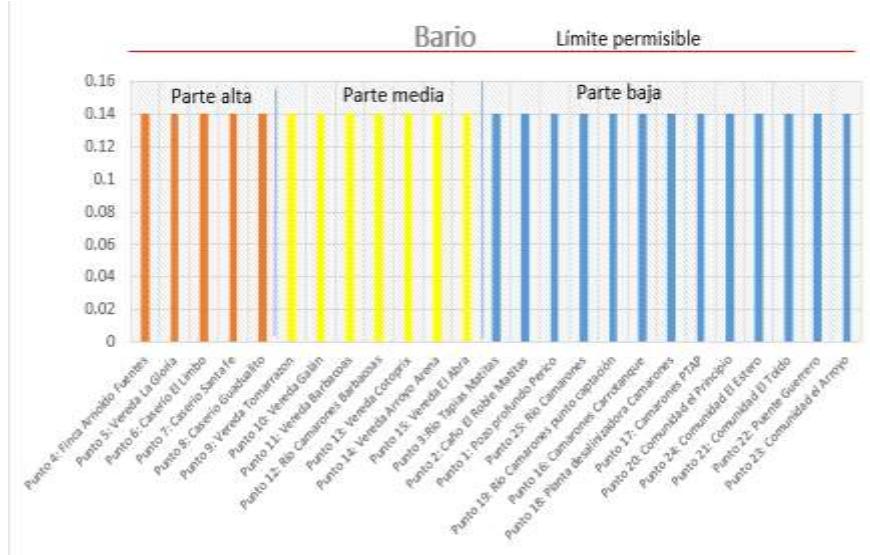
Figura 43. Resultados bario. Elaboración propia.

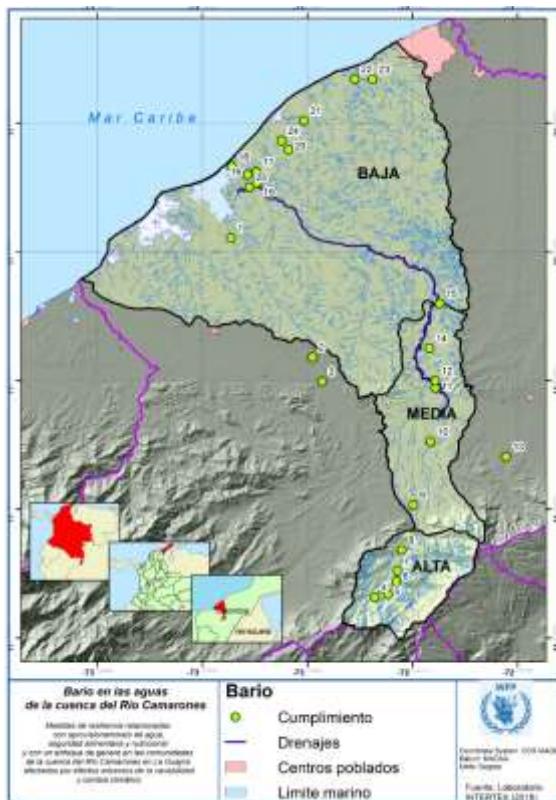
Figura 44. Bario en la cuenca del río Camarones.

Los niveles de bario son adecuados para la calidad del agua en la cuenca.

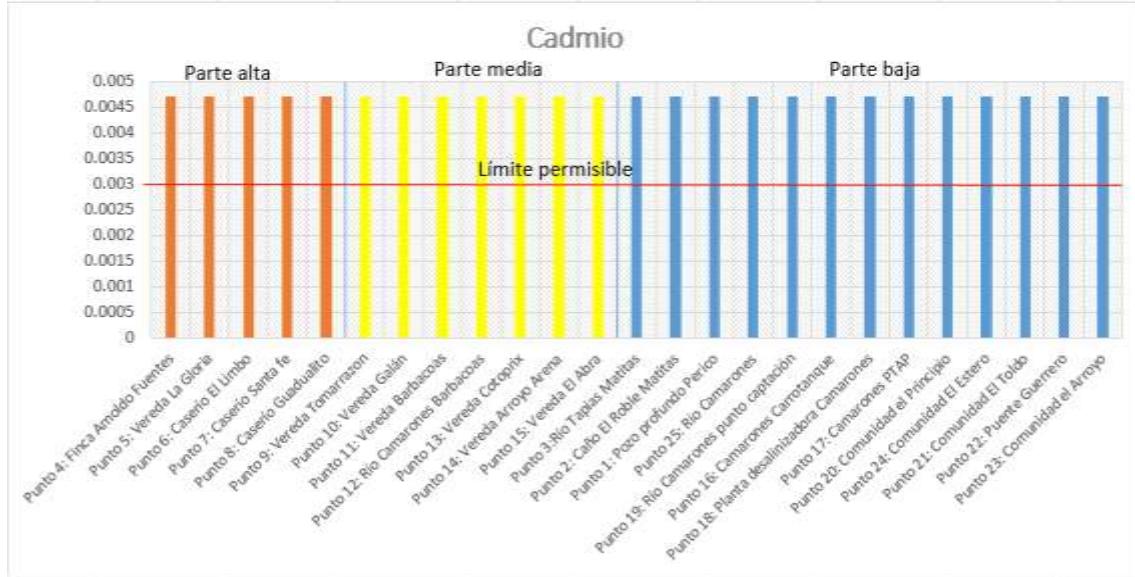
Figura 45. Resultados de cadmio. Elaboración propia.

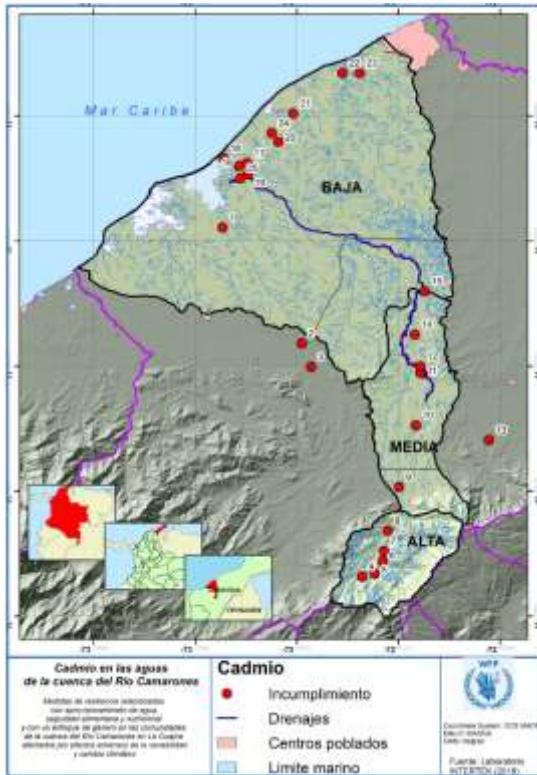
Figura 46. Cadmio en la cuenca del río Camarones.

Los niveles de cadmio se incumplen en toda la cuenca del río Camarones, incluyendo en los puntos de agua subterránea.

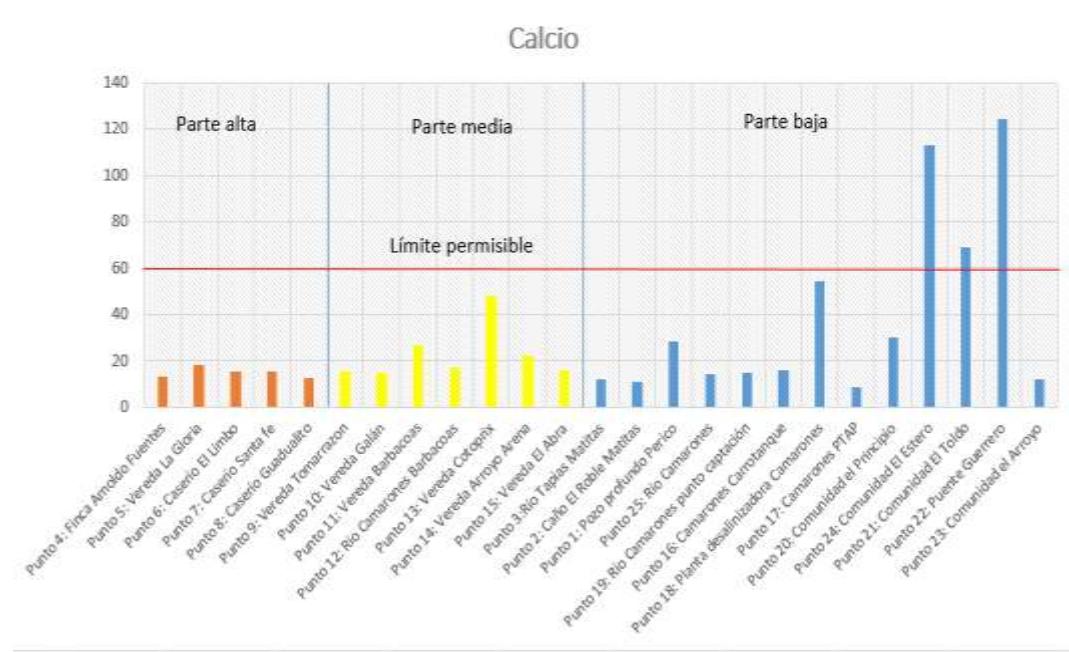
Figura 47. Resultados del calcio. Elaboración propia.

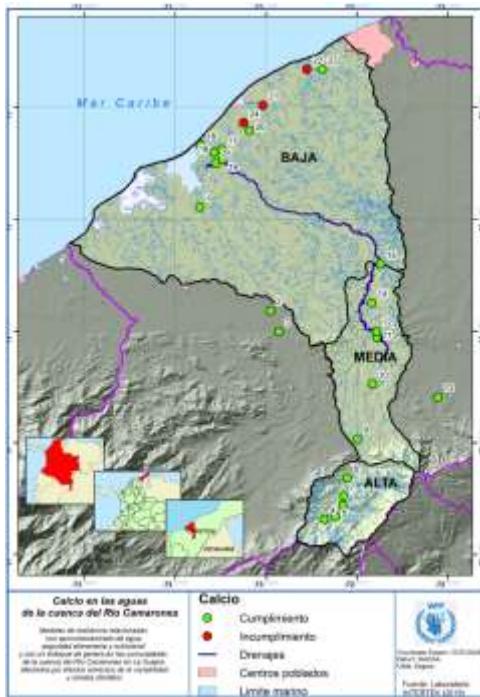
Figura 48. Calcio en la cuenca del río Camarones.

Los niveles de calcio solo se incumplen en 3 puntos de la parte baja de la cuenca, los cuales corresponden a los puntos 24, 21 y 22, de los cuales el 21 y 24 corresponden a aguas subterráneas de la comunidad El Toldo y la comunidad El Estero respectivamente. Generalmente los niveles de calcio son más altos en la parte baja de la cuenca.

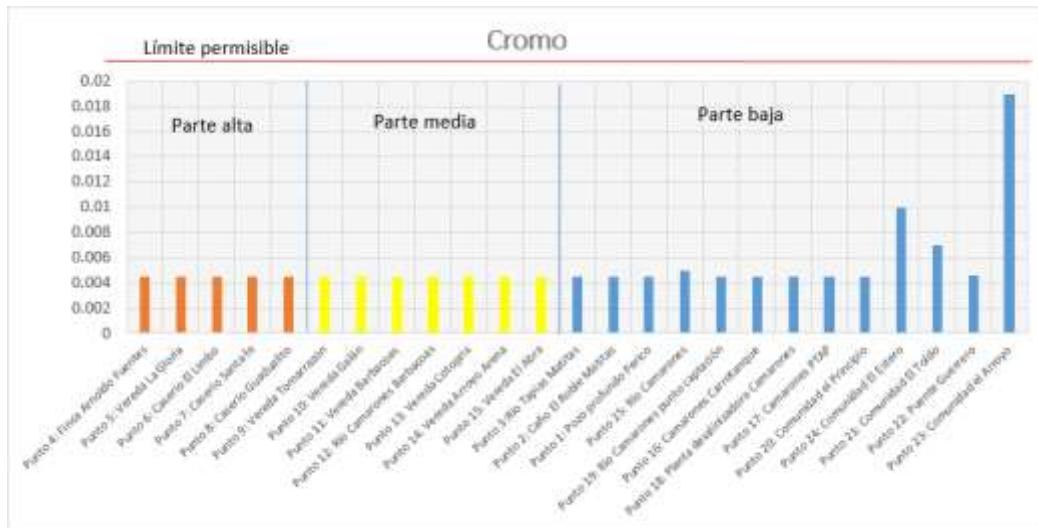
Figura 49. Resultados de cromo. Elaboración propia

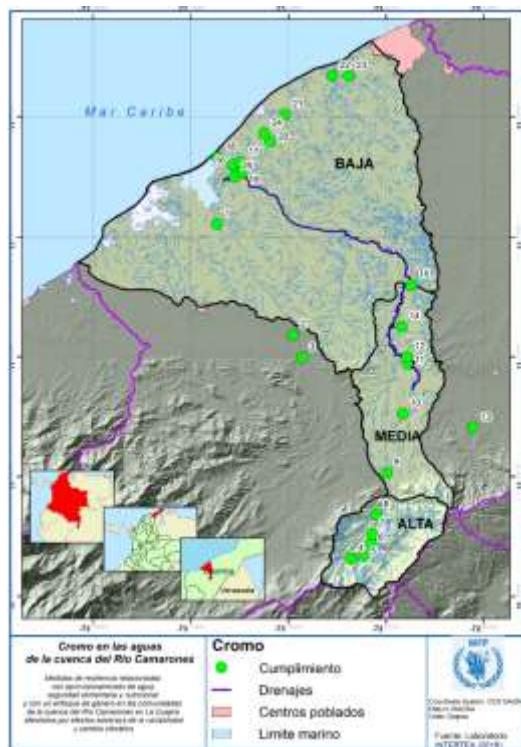
Figura 50. Cromo en la cuenca del río Camarones.

Los niveles de cromo están dentro del límite establecido en la resolución en toda la cuenca.

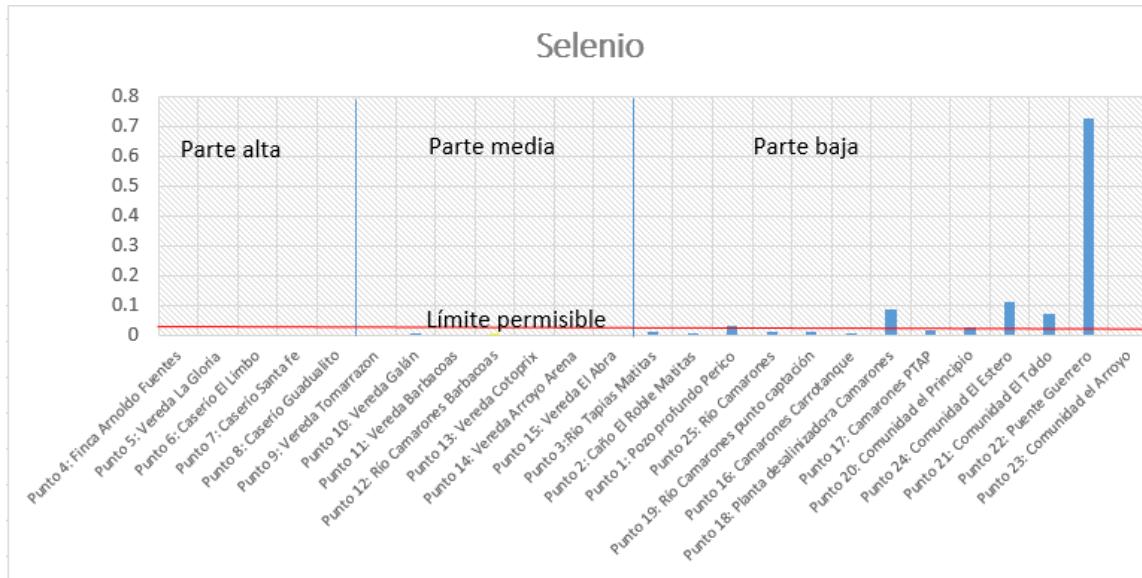
Figura 51. Resultados del selenio. Elaboración propia.

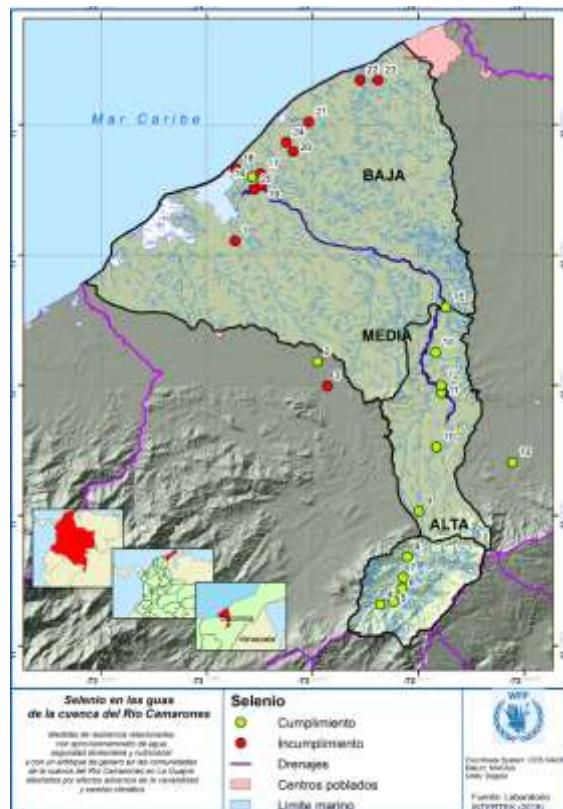
Figura 52. Selenio en la cuenca del río Camarones.

En la parte baja de la cuenca, se registraron niveles altos de selenio, en los puntos 18, 17, 25, 20, 24, 21, 22 y 23, de los cuales los puntos 17, 20, 21 y 24 corresponde a aguas subterráneas de Camarones PTAP, comunidad El Principio, comunidad El Toldo y comunidad El Estero. La parte baja de la cuenca se caracteriza por tener los niveles más altos de selenio.

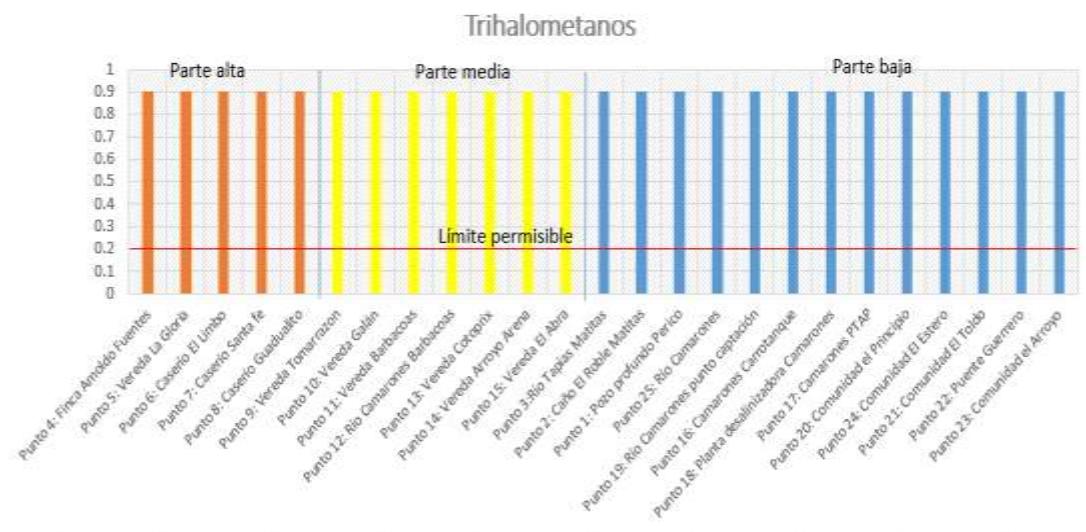
Figura 53. Resultados de trihalometanos. Elaboración propia.

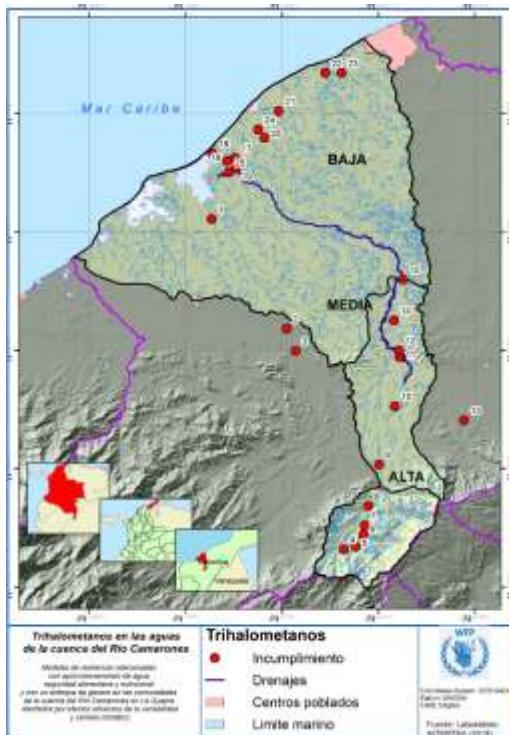
Figura 54. Trihalometanos en la cuenca del río Camarones.

Todos los puntos incumplieron con el nivel de trihalometanos requeridos, incluyendo los puntos de aguas subterráneas.

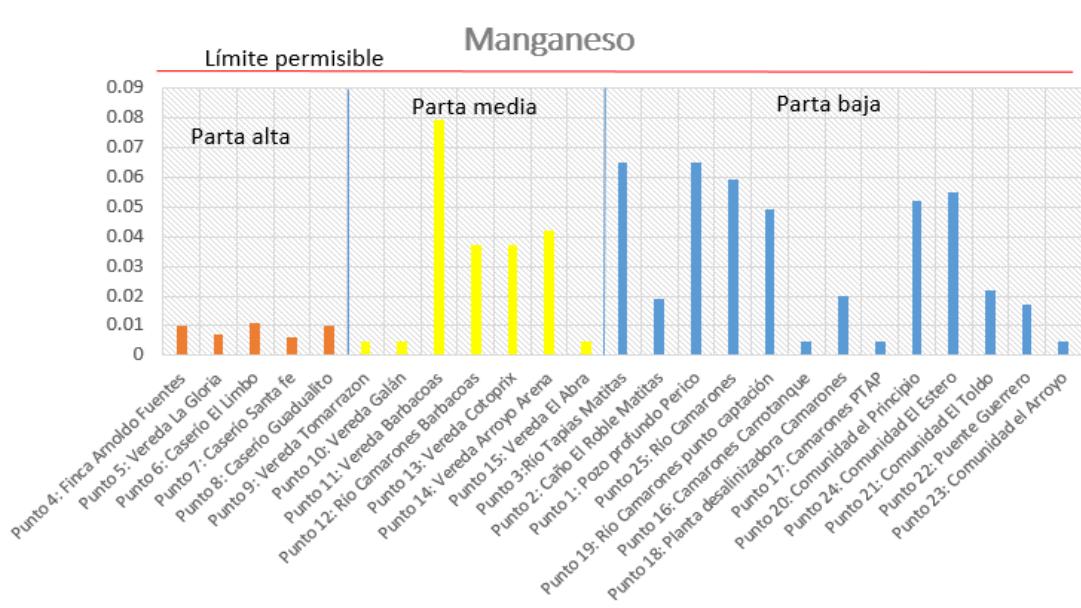
Figura 55.

Resultados de manganeso. Elaboración propia.

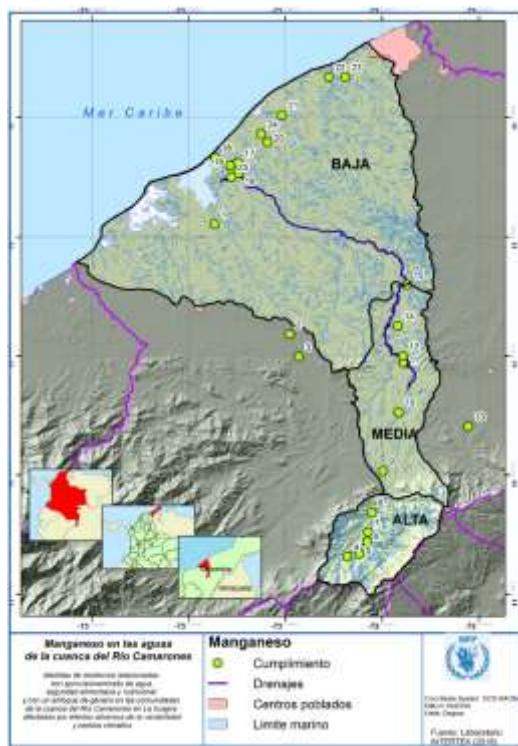
Figura 56. Manganeso en la cuenca del río Camarones.

Todos los puntos cumplieron con los niveles de manganeso requeridos.

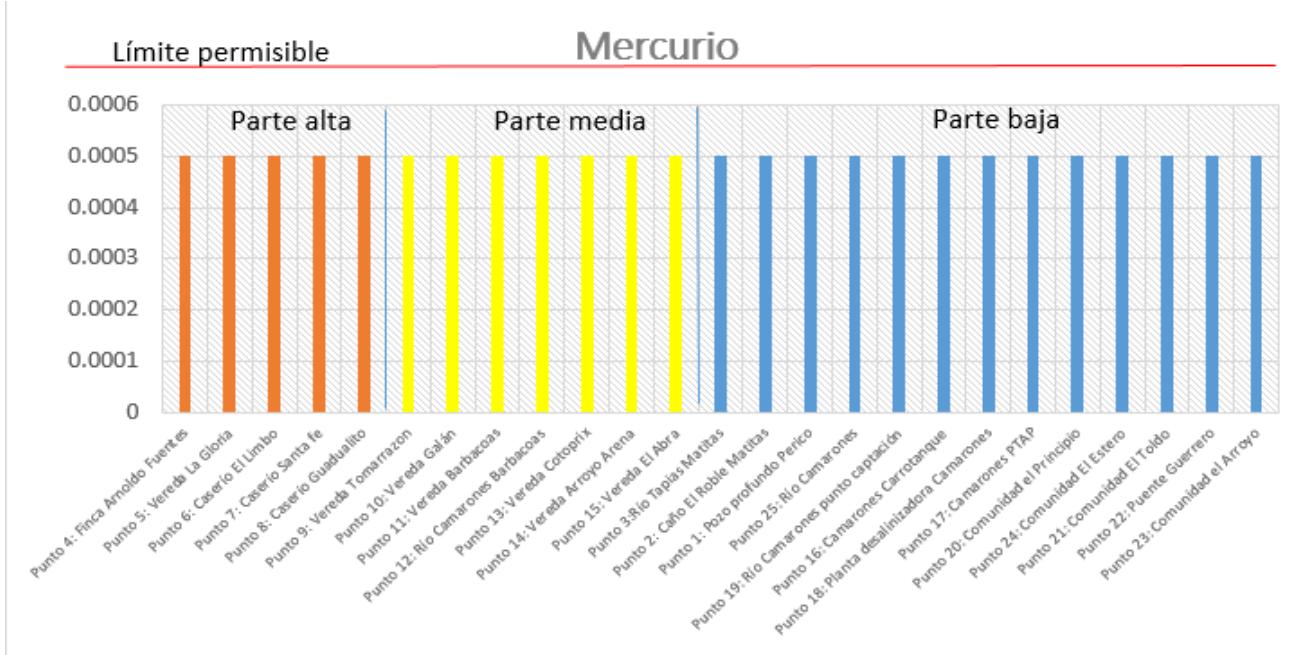
Figura 57. Resultados de mercurio. Elaboración propia.

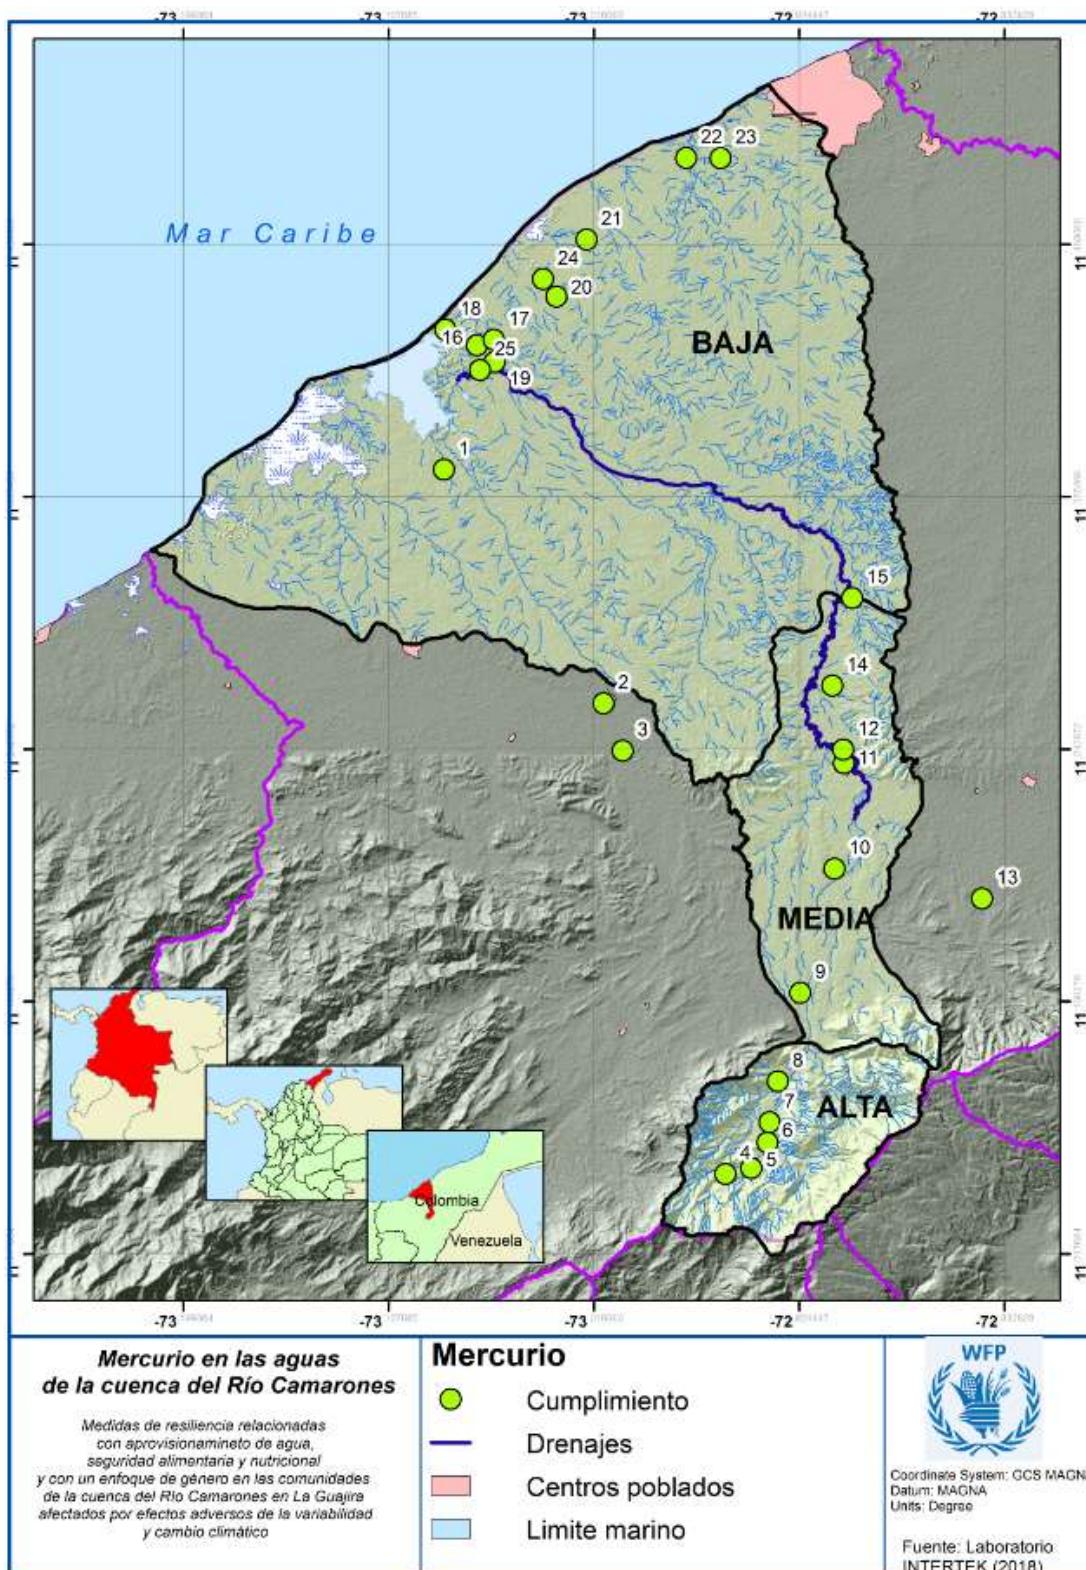
Figura 58. Mercurio en la cuenca del río Camarones.

En la cuenca no se presentan niveles altos de mercurio.

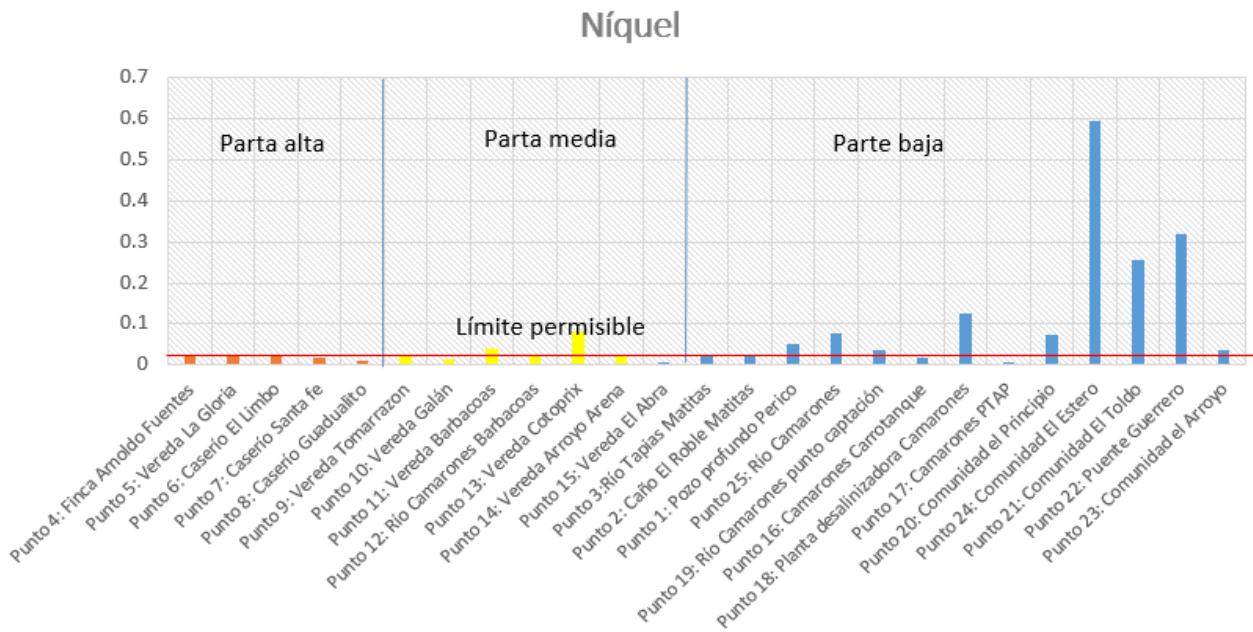
Figura 59. Resultados de níquel. Elaboración propia.

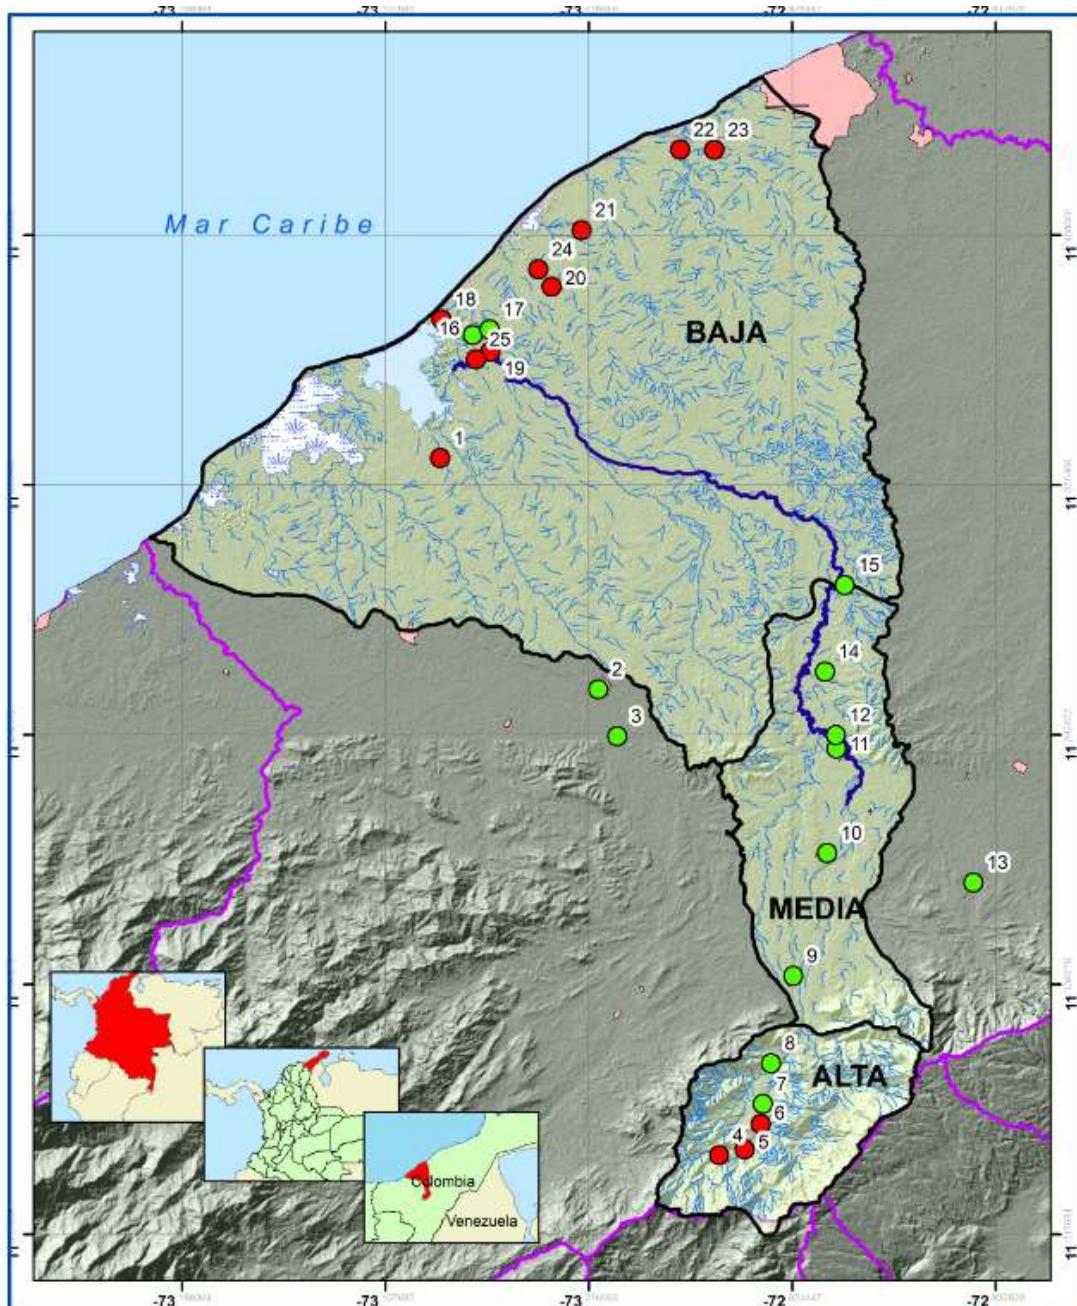
Níquel en las aguas de la cuenca del Río Camarones	Níquel	
<p>Medidas de resiliencia relacionadas con aprovisionamiento de agua, seguridad alimentaria y nutricional y con un enfoque de género en las comunidades de la cuenca del Río Camarones en La Guajira afectados por efectos adversos de la variabilidad y cambio climático</p>	<ul style="list-style-type: none"> ● Cumplimiento ● Incumplimiento — Drenajes

Figura 60. Níquel en la cuenca del río Camarones.

Se registraron valores altos de níquel en la parte baja de la cuenca del río Camarones, en los puntos 1, 25, 19, 18, 20, 24, 21, 22 y 23 y los puntos 4, 5 y 6 en la parte alta de la cuenca, de los cuales los puntos 1, 20, 21 y 24 corresponden a aguas subterráneas en la vereda de Barbacoas, comunidad El Principio, comunidad El Toldo y comunidad El Estero respectivamente. Generalmente los niveles de níquel son más altos en la parte baja de cuenca.

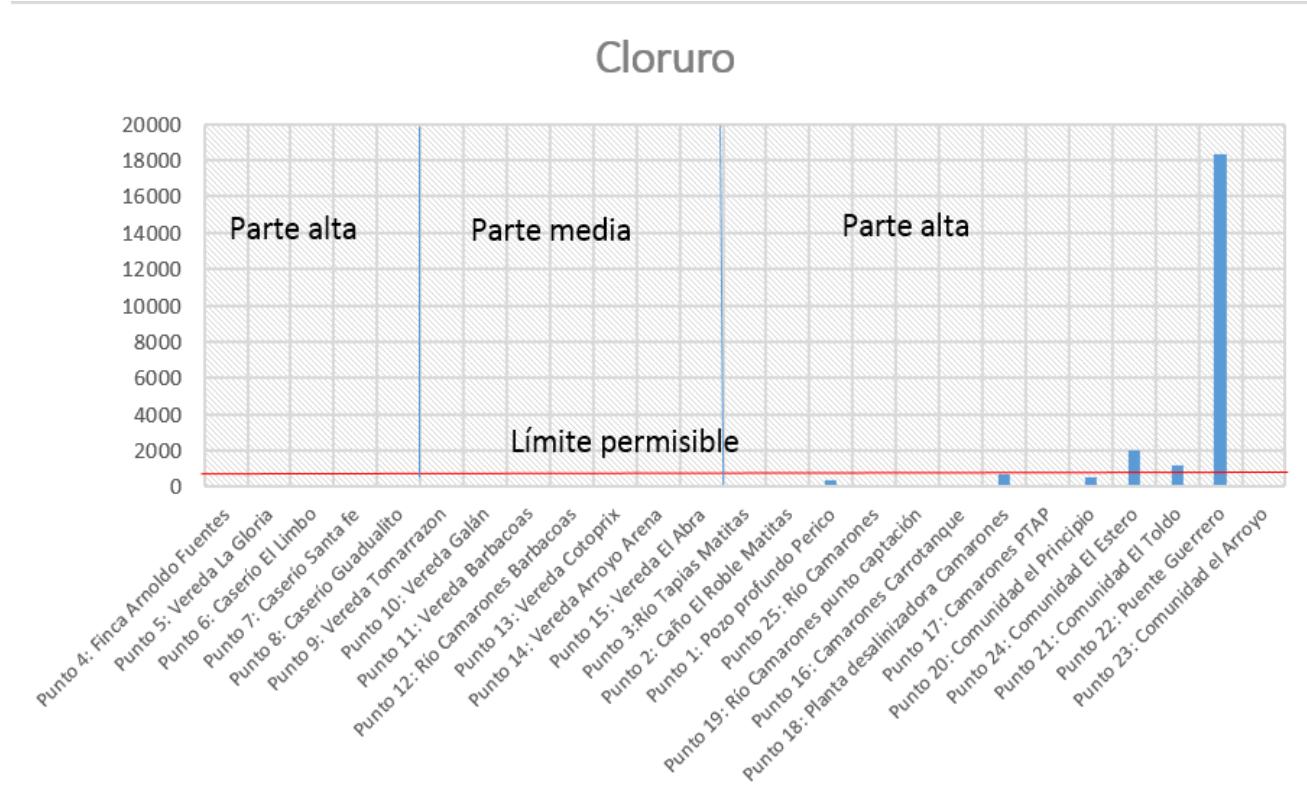
Figura 61. Resultados cloruros.

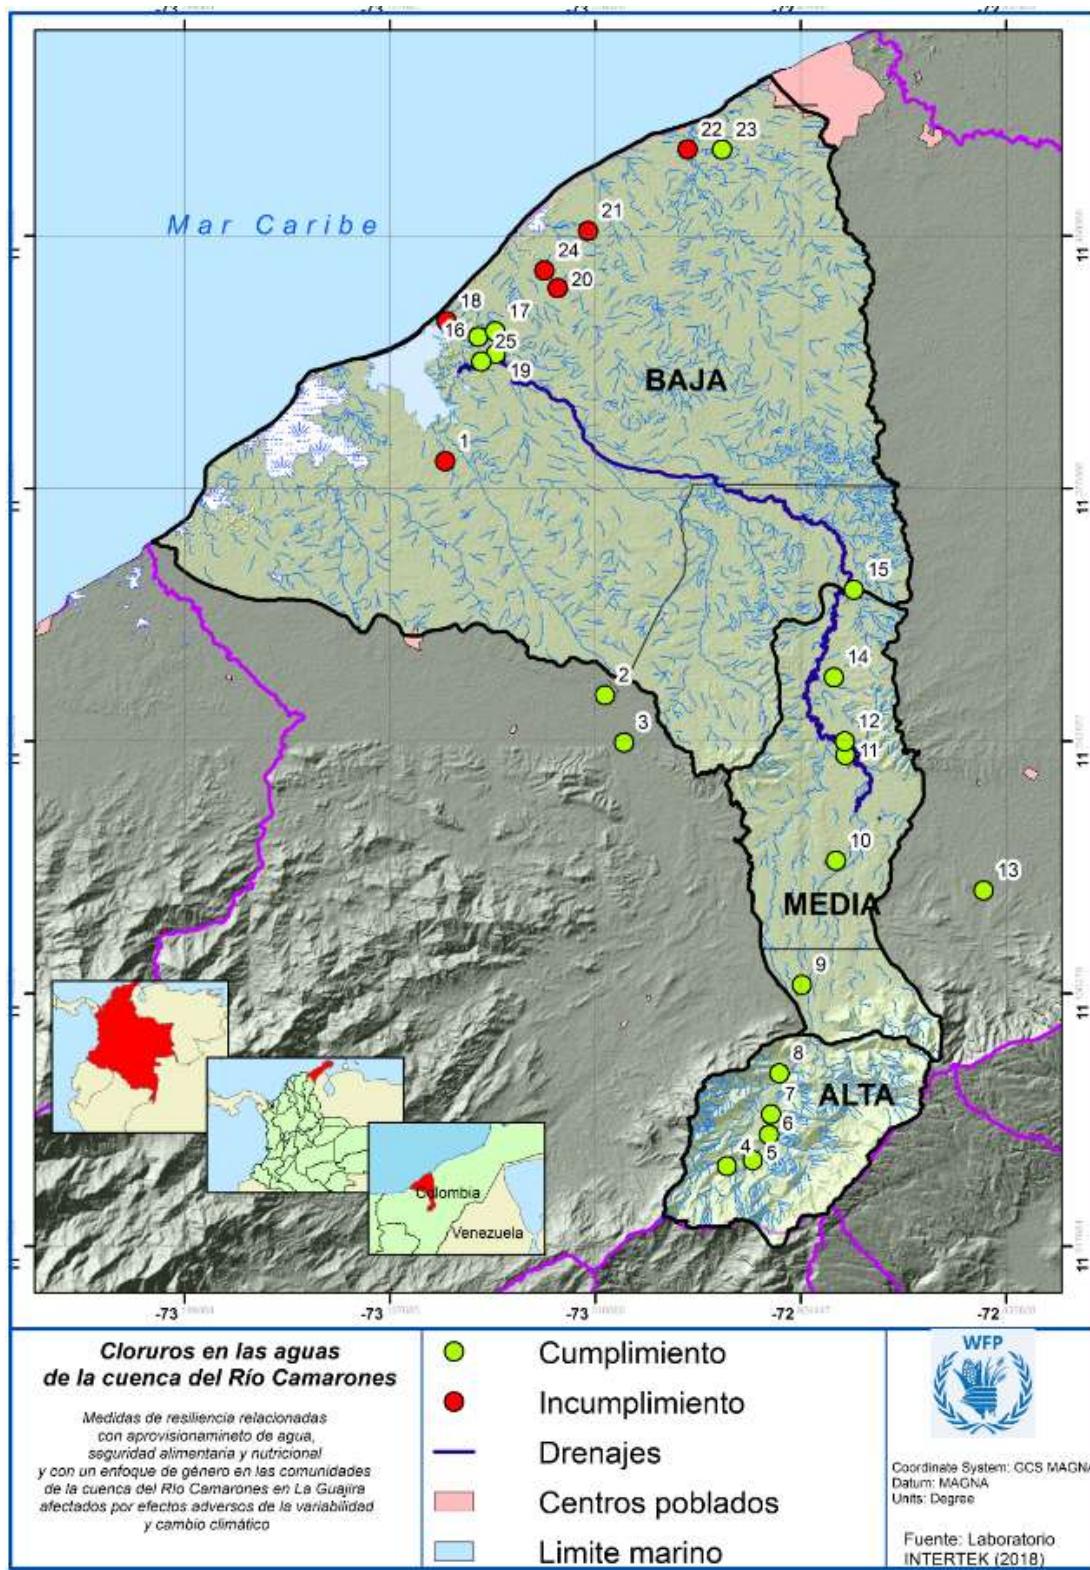
Figura 62. Cloruros en la cuenca del río Camarones.

Los cloruros se incumplen en 6 puntos de la parte baja de la cuenca, en los puntos 1, 18, 20, 24, 21 y 22 de los cuales los puntos 1, 20, 21 y 24 pertenecen a aguas subterráneas. Como se aprecia en la figura 62 las concentraciones de cloruro son mayores en la zona baja posiblemente por la cercanía al mar.
