Proyecto cuenca río Camarones fase I

MÓDULO 3: COMPONENTE CALIDAD DEL AGUA EN EL MARCO DEL ESTUDIO SOBRE “MEDIDAS DE RESILIENCIA RELACIONADAS CON EL APROVISIONAMIENTO DE AGUA, SEGURIDAD ALIMENTARIA, NUTRICIONAL Y CON UN ENFOQUE DE GÉNERO EN LAS COMUNIDADES DE LA CUENCA DEL RÍO CAMARONES, EN LA GUAJIRA, AFECTADAS POR LA VARIABILIDAD Y CAMBIO CLIMÁTICO”

COMPONENTE CALIDAD DEL AGUA

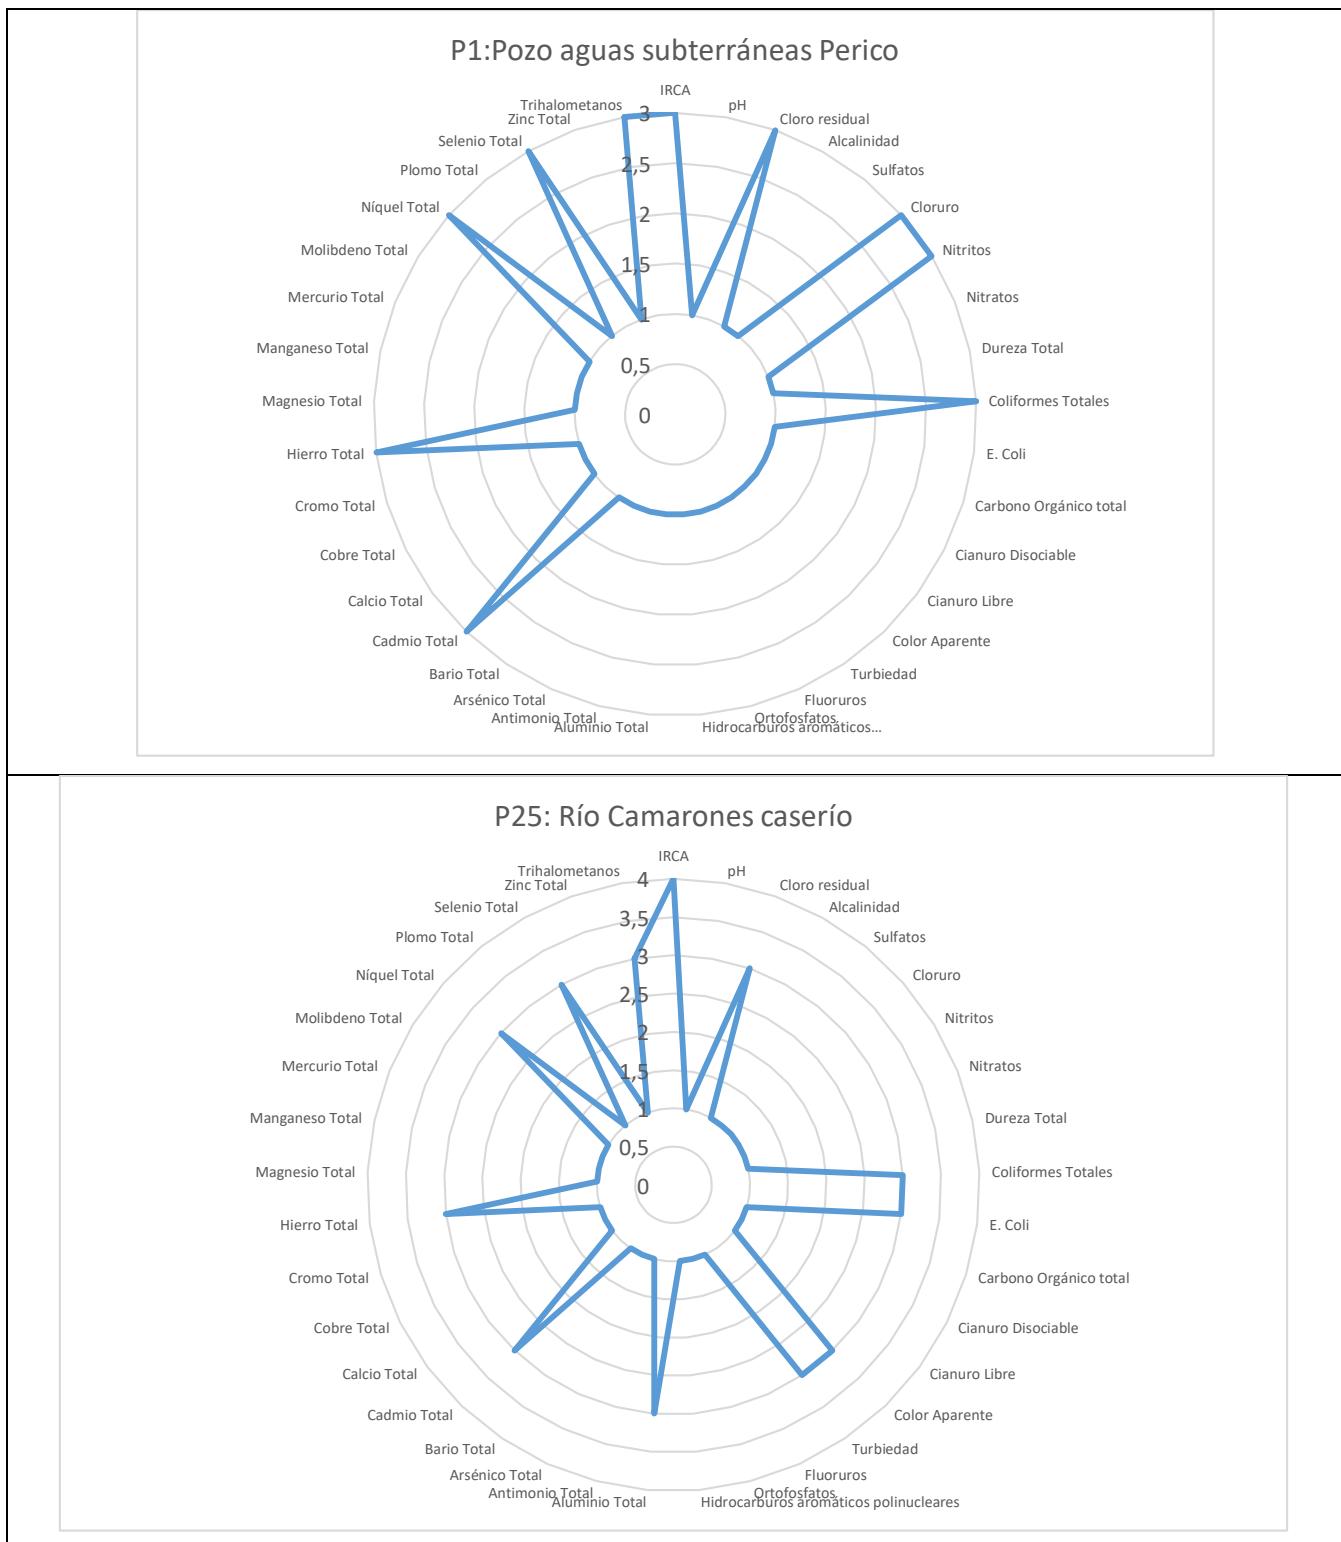
Tabla 7. Resultados de la parte baja de la cuenca

Los resultados tanto del IRCA como de los parámetros fisicoquímicos de la parte baja de la cuenca se presentan en la tabla 7, que comprende los puntos de muestreo 1, 2, 3, 16, 17, 20, 21, 22, 23, 24 y 25.

Como se aprecia en la tabla 7, en la parte baja de la cuenca el IRCA más alto es el correspondiente al punto 25 del caserío del río Camarones con un nivel de riesgo de "Inviable Sanitariamente", en cuanto a los otros puntos de muestreo correspondientes a esta parte de la cuenca, presentaron un nivel de riesgo Alto a excepción del punto 1 y 16 que presentaron un IRCA Medio localizado en aguas subterráneas de Perico y carrotanque de Camarones respectivamente. A pesar de que estos puntos tengan un nivel de riesgo Medio, se catalogaron al igual que los otros como agua no apta para el consumo humano.

En cuanto a los parámetros fisicoquímicos, se aprecia que los niveles de pH se cumplen en casi todos los puntos muestreados de la parte baja de la cuenca menos en los puntos 2 y 3 correspondientes de el caño El Roble y río Tapias en Matitas. Los niveles de hierro se incumplen en los puntos 22 Puente Guerrero, 21 comunidad El Toldo de aguas subterráneas, 19 Camarones en el punto de captación, 20 comunidad El Principio de aguas subterráneas, 24 comunidad El Estero de aguas subterráneas, 17 Camarones PTAP aguas subterráneas, 18 planta desalinizadora de Camarones, 25 caserío de Camarones y 1 pozo profundo de Perico, teniendo valores más altos a los establecidos en la resolución. La alcalinidad solo se incumple en el punto 17 de una PTAP localizada en Camarones correspondiente a aguas subterráneas salobres. Los niveles de sulfatos, cianuro disociable y libre, fluoruros, bario total, cobre, cromo, mercurio, manganeso, molibdeno y plomo, se encuentran entre los rangos permisibles de la resolución en todos los puntos. Los nitritos se

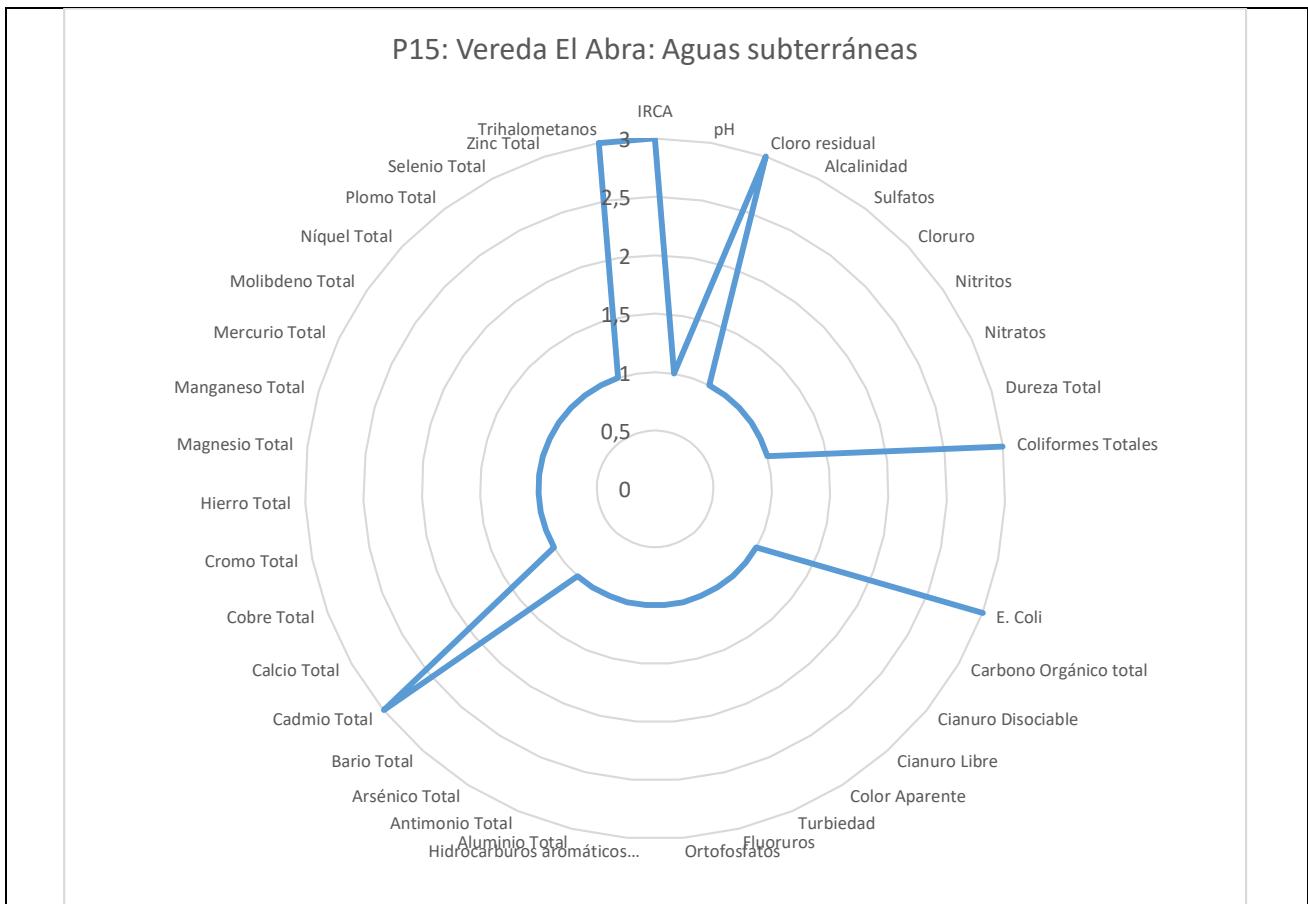
Tabla 8. Resultados de la parte media de la cuenca

En la tabla 8 se aprecian los resultados del IRCA y de los parámetros fisicoquímicos de la parte media de la cuenca del río Camarones que comprende los puntos de muestreo 9, 10, 12, 13, 14 y 15.
