RESOLUCIÓN N° 01552 DE 2016

"POR LA CUAL SE MODIFICAN LAS RESOLUCIONES N° 01831 DEL 6 DE AGOSTO DE 2010 Y N° 00619 DEL 21 DE ABRIL DE 2014"

VISITA TÉCNICA AL BOTADERO DE RESIDUOS SÓLIDOS.

EVALUACIÓN DEL PLAN DE CLAUSURA Y RESTAURACIÓN BOTADERO DE URIBIA

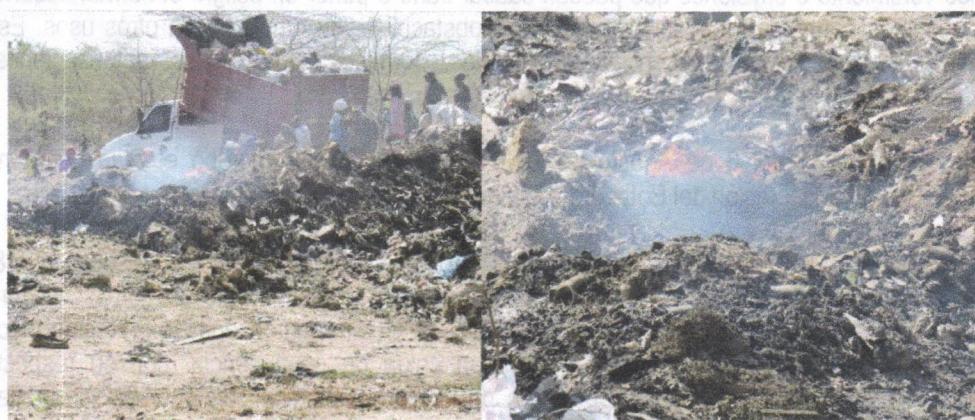
- b. Aun se continua disponiendo residuos sólidos en el botadero y se hace a cielo abierto y las personas de la comunidad indígena Wayuu que se dedican a la actividad de reciclaje una vez han logrado recoger lo que les interesa proceden a quemar los mismos como mecanismo de eliminación para facilitar su trabajo.

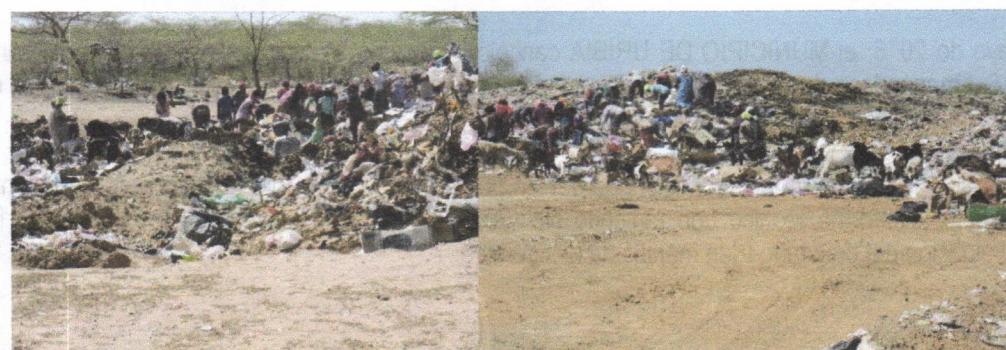
- c. En el recorrido efectuado el día de la visita, se pudo avistar muchos hombres, mujeres y niños de la etnia Wayuu en el botadero de residuos sólidos municipales y los cuales se dedican a recolectar materiales reciclables con algún valor comercial, acotando que estos no cuentan con la más mínima protección y están expuestos a contaminación ambiental y de salud, por la presencia de moscas, mosquitos y otros vectores causantes de enfermedades epidemiológicas con consecuencias graves y en muchos casos irreversibles. Igualmente se observó animales caprinos alimentándose de los residuos de carácter orgánicos que allí llegan, lo cual también pone en riesgo a la comunidad que consume esas carnes.

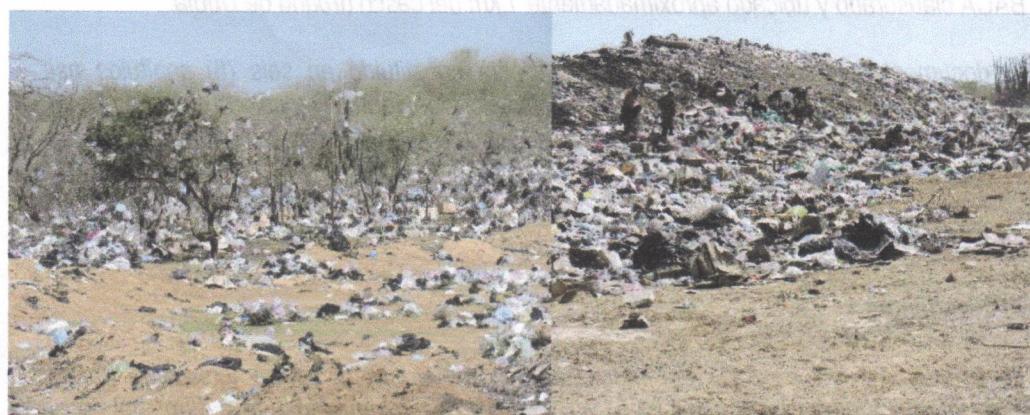
- esteban el impacto yum es causado en el ambiente na obreto que
- d. Existe demasiados residuos sólidos inorgánicos (bolsas plásticas) regadas por todas partes; es decir antes de llegar al botadero, en el botadero y en los alrededores de éste. Cabe anotar que toda la vegetación circundante está impregnada de bolsas plásticas, lo cual además de causar un detrimiento en la parte paisajística puede estar causando un atrofiamiento en las hojas de éstas, ya que no pueden realizar su proceso fotosintético de manera adecuada.
