Corpoguajira

RESOLUCIÓN No.

"POR MEDIO DE LA CUAL SE IMPONE UNA MEDIDA PREVENTIVA DE SUSPENSIÓN DE OBRA,  
PROYECTO O ACTIVIDAD"

Que mediante informe técnico ENT- 724 de fecha 9 de Noviembre de 2016, funcionario del Grupo de Seguimiento Ambiental de CORPOGUAJIRA, realizó visita de seguimiento ambiental al proyecto, obra o actividad adelantado por la empresa CI GRODCO SCA INGENIEROS CIVILES identificado con NIT No 860.506.688-1 en el Km 42 vía Riohacha – Cuestecita jurisdicción del Distrito de Riohacha – La Guajira, en el cual manifiesta lo siguiente:

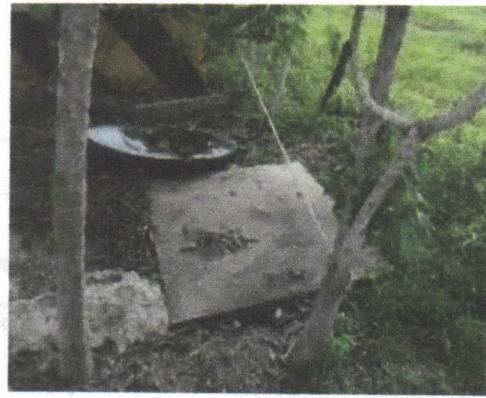
9.8.4. Actividad generadora de vertimientos	Si	Generan vertimiento de tipo doméstico e industrial.	Las aguas servidas son generadas por los baños y vertidas en una poza séptica.
Medio receptor donde efectúa el vertimiento

Poza séptica receptora de las aguas servidas

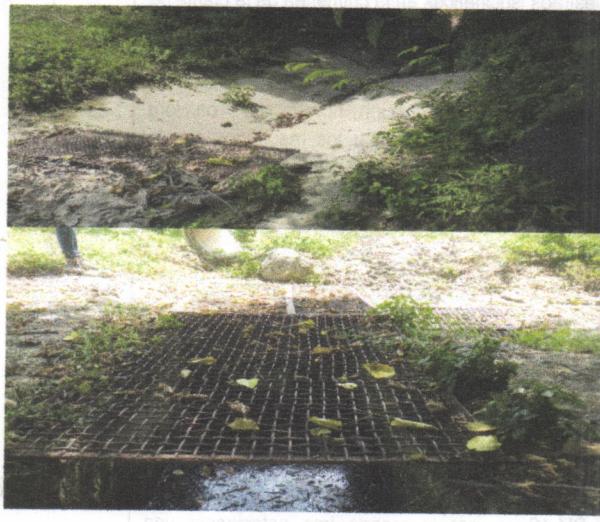
10. Generación de aceites y grasas de las aguas residuales industriales			Las industrielas son generadas por escorrentia y son dirigidas hasta una estructura de trampa de grasa y posterior vertidas al cauce de la quebrada Moreno, estas requieren permiso de vertimiento.

Sistema de retención de aceites y grasas de las aguas residuales industriales.
Requiere permiso de vertimiento	Si	Requiere permiso de vertimiento por que se generan aguas residuales industriales dentro del área minera (planta productora de asfalto y planta trituradora) y son vertidas a un cuerpo de agua natural.	
Generación de residuos			
Cantidad y tipo de Residuos sólidos ordinarios generados por el establecimiento, y actividades conexas			No se logró cuantificar la cantidad de residuos ordinarios generados. Se generan plásticos, residuos de comida, cartón, vidrio, entre otros.
Cantidad y tipo de Residuos peligrosos			No se logró cuantificar la cantidad de residuos o desechos peligrosos que genera la empresa objeto de seguimiento.

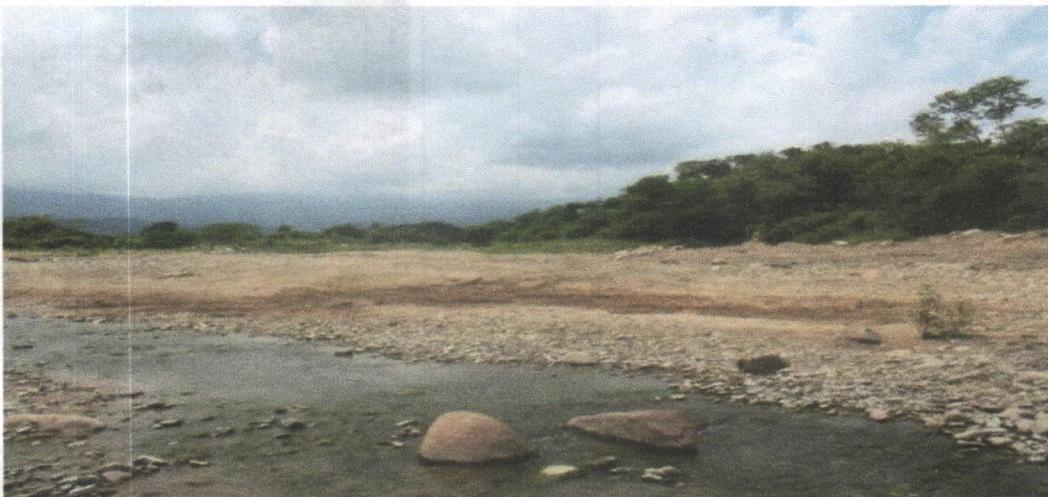
Frente de explotación Título Minero 045-044. CI GRODCO S.C.A. INGENIEROS CIVILES.  
20 de septiembre de 2016.

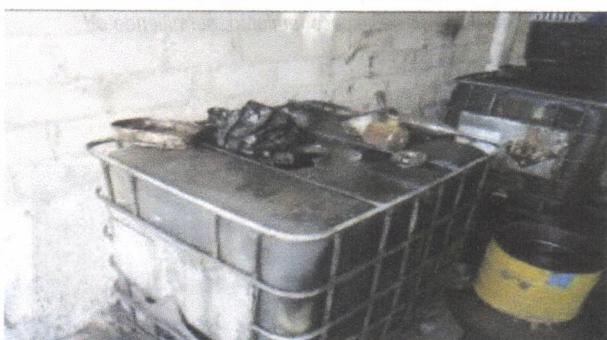
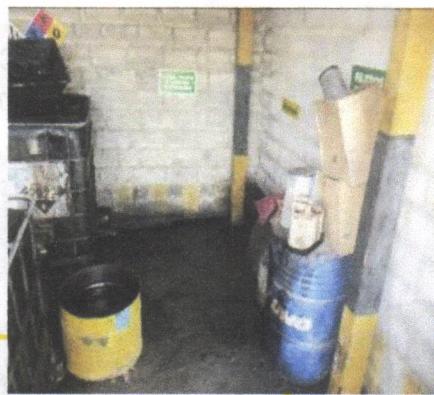
Realiza un almacenamiento inadecuado de residuos o desechos de hidrocarburos, los contenedores dispuestos para dicho almacenamiento no cuentan con tapa y están impregnados de residuos, los pisos están llenos de residuos, el área permite el ingreso de agua; la cual aumenta la cantidad del residuo, humecta y traspasa las paredes vertiéndose en el suelo, así mismo; permite el ingreso de animales que se pueden contaminar, contaminar otras áreas o cuerpos de agua y/o morir.

Cuarto para el almacenamiento de residuos o desechos peligrosos llenos de aguas lluvias impregnadas de hidrocarburos.

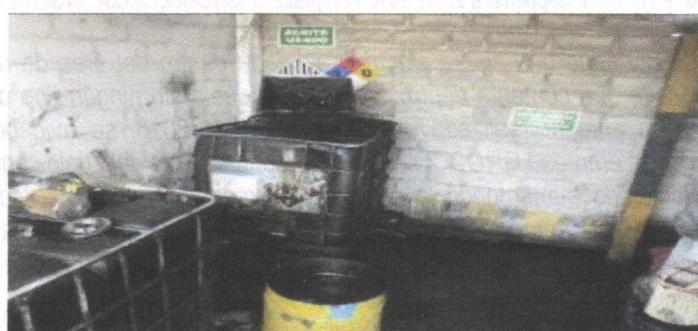
. Almacenamiento de residuos o desechos en contenedores sin tapas, impregnados de hidrocarburos, suelos llenos de aguas lluvias con hidrocarburos. Septiembre 20 de 2016 - empresa CI GRODCO S.C.A. INGENIEROS CIVILES.

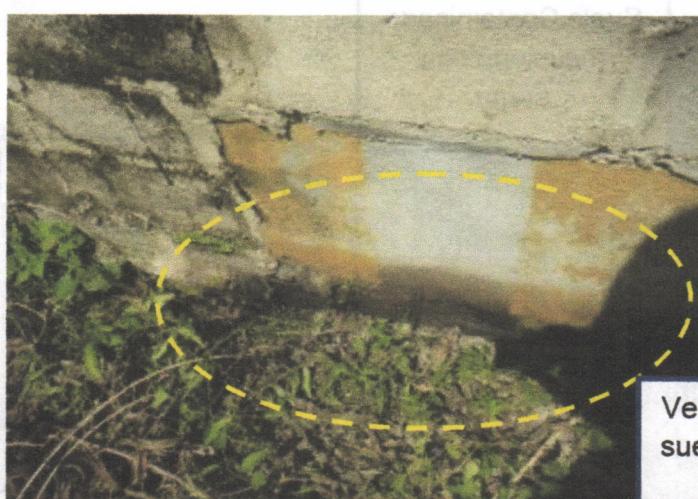
Vertimiento de hidrocarburos al suelo proveniente del cuarto de almacenamiento

Derrame de hidrocarburo sobre el suelo proveniente del área de almacenamiento de residuos o desechos, parte trasera del área de almacenamiento. Septiembre 20 de 2016 - empresa CI GRODCO S.C.A. INGENIEROS CIVILES.

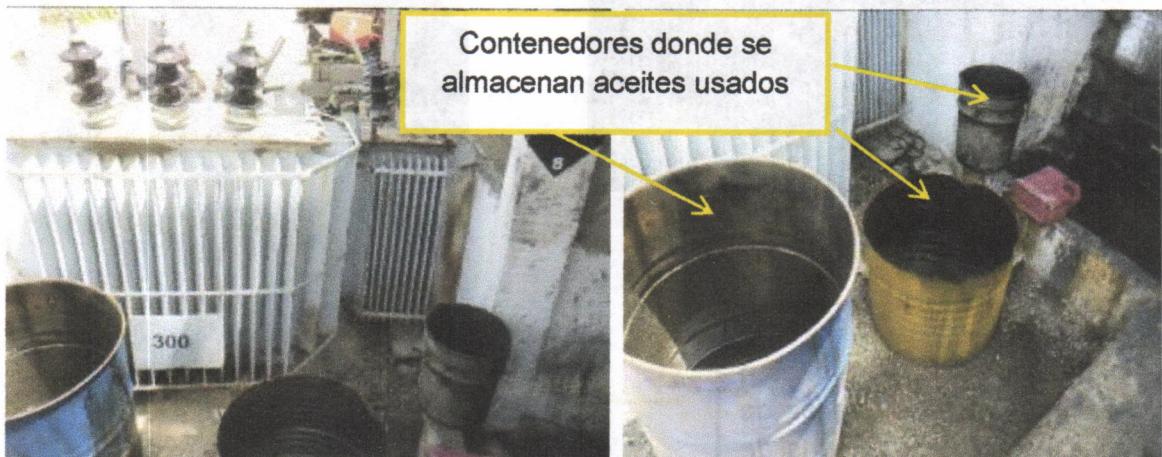
Realiza almacenamiento inadecuado de residuos o desechos de hidrocarburos, almacena hidrocarburos en contenedores sin tapa, impregnados de residuos y ubicados por fuera del área de almacenamiento, permitiendo el ingreso de aguas lluvias y por ende el aumento del residuos y el ingreso de animales.

Contenedores donde se almacenan hidrocarburos (aceites usados, ACPM) expuestos a condiciones climáticas y de fácil acceso a los animales que habitan en la zona. Septiembre 20 de 2016 - empresa CI GRODCO S.C.A. INGENIEROS CIVILES.

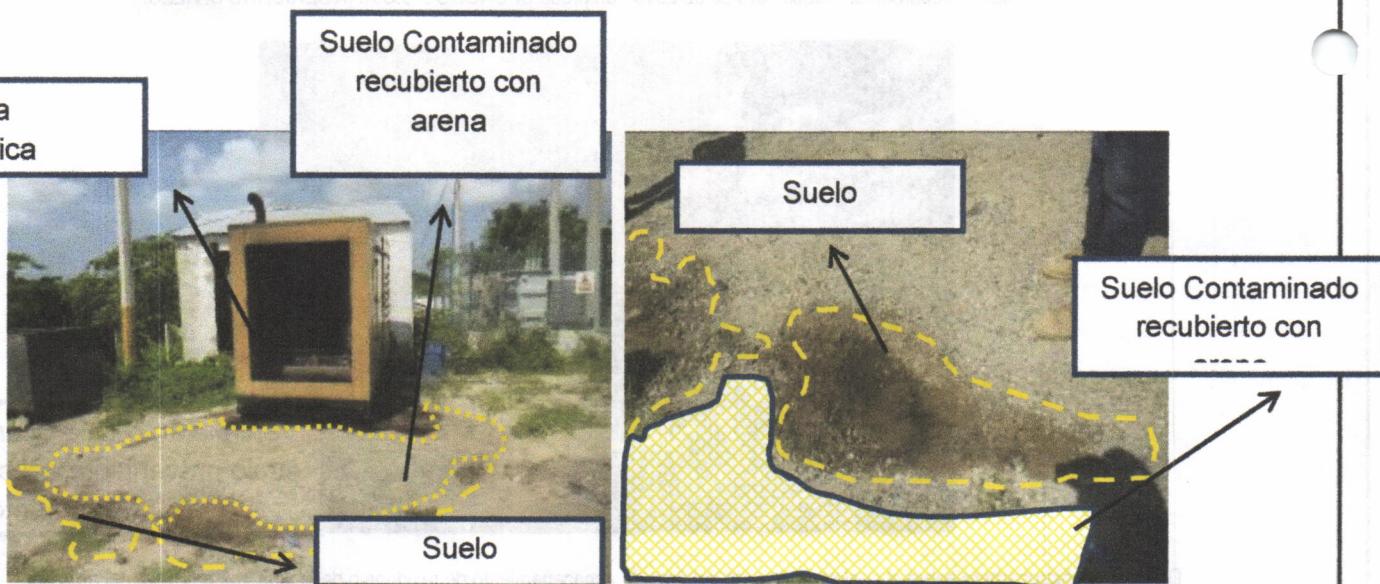
La empresa GRODCO tiene una planta eléctrica averiada dentro del área de minería y que derramo todo el aceite que contenía dentro del motor al suelo sin ningún tipo de control. En visita de seguimiento anterior realizada el 13 de mayo de 2016, se evidencia el mismo derrame, para lo que la empresa GRODCO realizo un recubrimiento del suelo contaminado con un suelo no contaminado aumentando la cantidad del residuo peligroso e induciendo a la contaminación del suelo y cuerpos de agua superficiales y subterráneos. Simultaneo a dicha planta; se encuentra una caseta en donde se almacenan unos contenedores con combustibles (ACPM) para suministro de dicha planta y que ha presentado derrames de dicho hidrocarburo, contaminando suelos y cuerpos de agua superficiales y subterráneos.

Planta eléctrica averiada, suelo contaminado con aceites y recubierto con arena. Septiembre 20 de 2016 - empresa CI GRODCO S.C.A. INGENIEROS CIVILES.

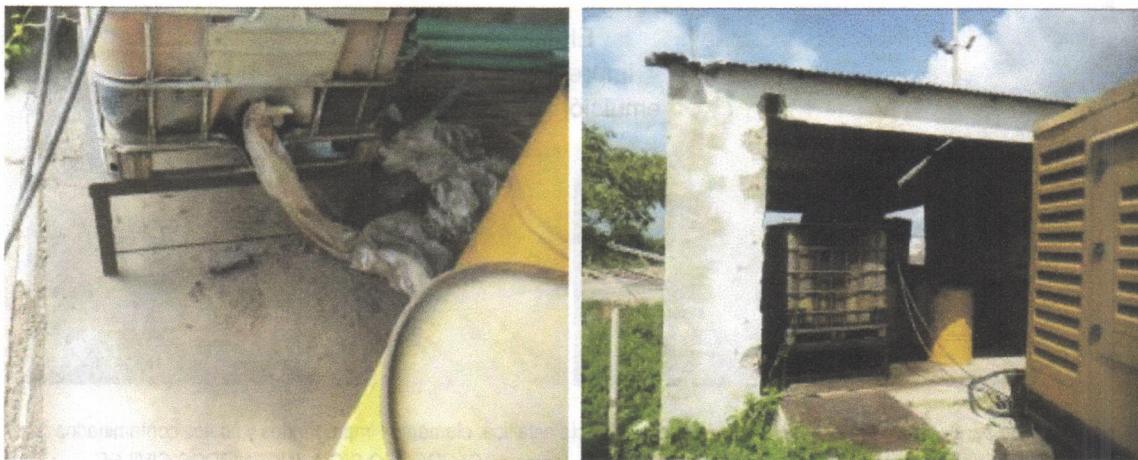
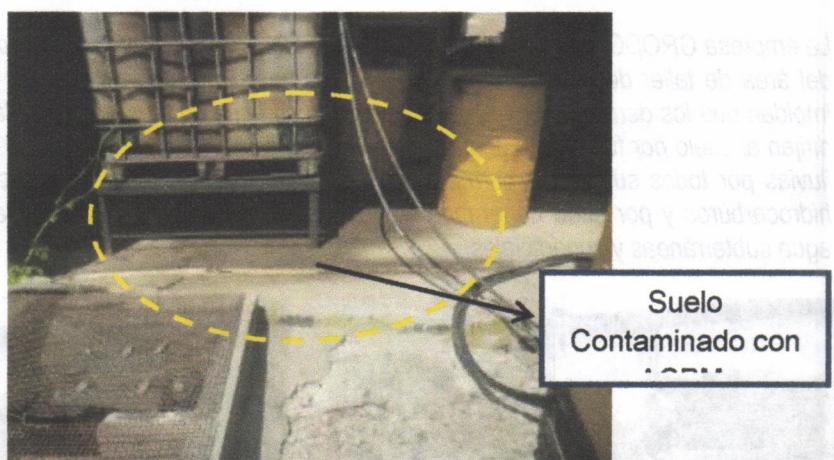
Contenedor donde almacena ACPM, derrame de combustible sobre el suelo. Septiembre 20 de 2016 - empresa CI GRODCO S.C.A.  
INGENIEROS CIVILES.

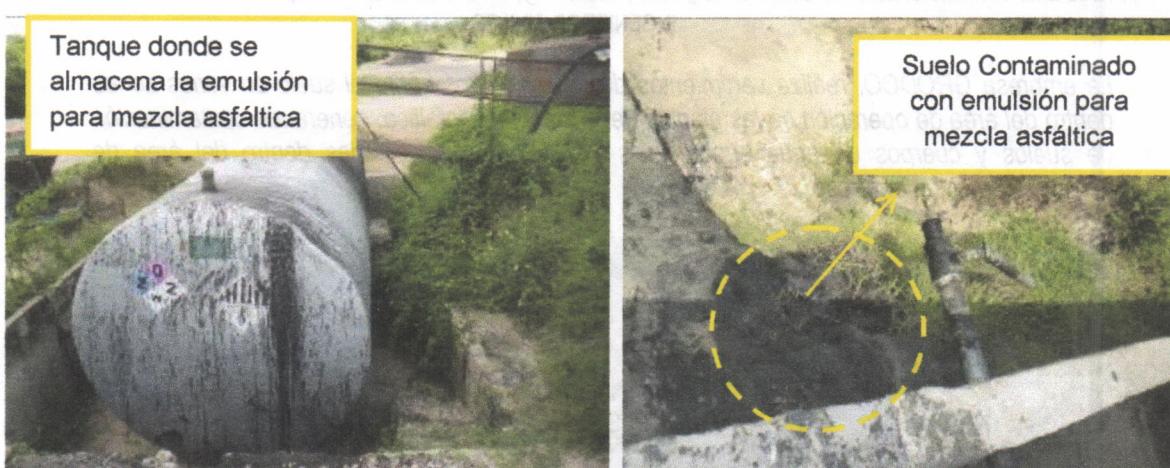
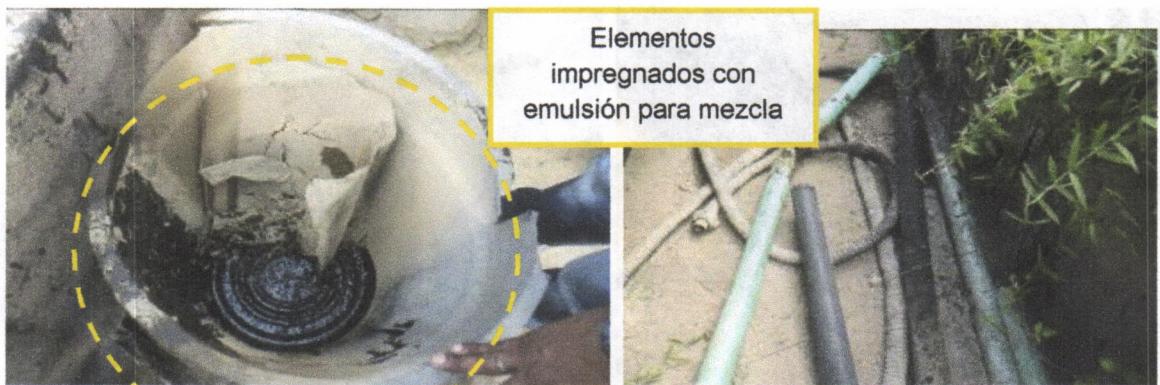
*La empresa CI GRODCO SCA INGENIEROS CIVILES realiza almacenamiento de emulsión para mezcla asfáltica en un tanque de acero con capacidad de 6000 litros, y del cual se evidencia derrames de dicha sustancia sobre el suelo y elementos (mangueras, tubos y tanques) impregnados de la emulsión mencionada, generando contaminación de suelos y cuerpos de agua superficiales y subterráneos.*

Contenedor utilizado para el almacenamiento de emulsión para mezcla asfáltica, elementos impregnados y suelos contaminados con emulsión para mezcla asfáltica. Septiembre 20 de 2016 - empresa CI GRODCO S.C.A. INGENIEROS CIVILES.

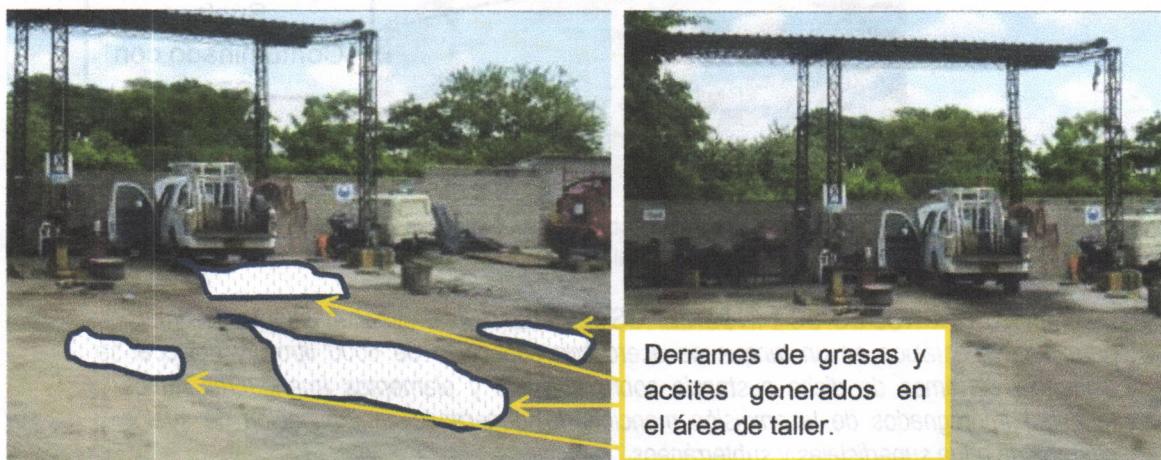
La empresa GRODCO realiza vertimiento de aceites y grasas sobre el suelo de los alrededores del área de taller de mantenimiento; dicha área no cuenta con estructuras y/o sistemas que impidan que los derrames de aceites y grasas y las aguas generadas en el lavado del área se dirijan al suelo por fuera de dicho taller. De igual manera, el taller permite el ingreso de aguas lluvias por todos sus lados, permitiendo lavado de pisos, equipos y demás impregnados de hidrocarburos y por ende generando contaminación sobre al suelo circundante y fuentes de agua subterráneas y superficiales.

Área de taller de mantenimiento con derrames de grasas y aceites. Septiembre 20 de 2016 - empresa CI GRODCO S.C.A. INGENIEROS CIVILES.

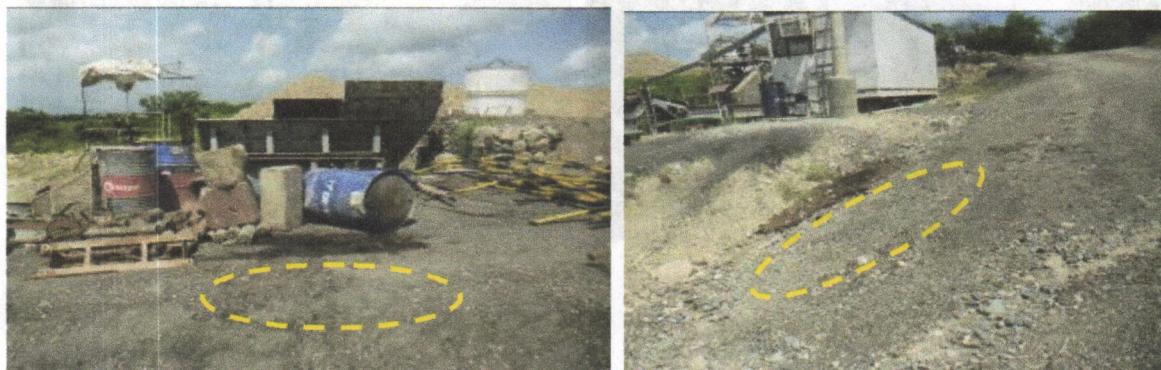
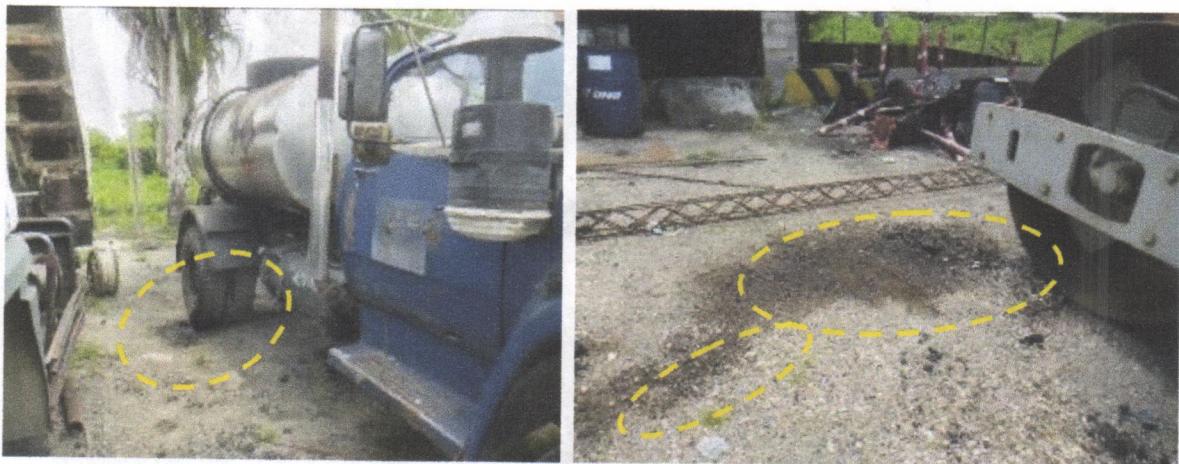
La empresa GRODCO, realiza vertimientos de hidrocarburos sobre el suelo en varias zonas dentro del área de operación de las plantas de trituración y asfáltica, generando contaminación de suelos y cuerpos de agua superficiales y subterráneas ubicadas dentro del área de influencia de dicha empresa.

- Derrames de hidrocarburos sobre el suelo dentro del área de minería. Septiembre 20 de 2016 - empresa CI GRODCO S.C.A. INGENIEROS CIVILES.

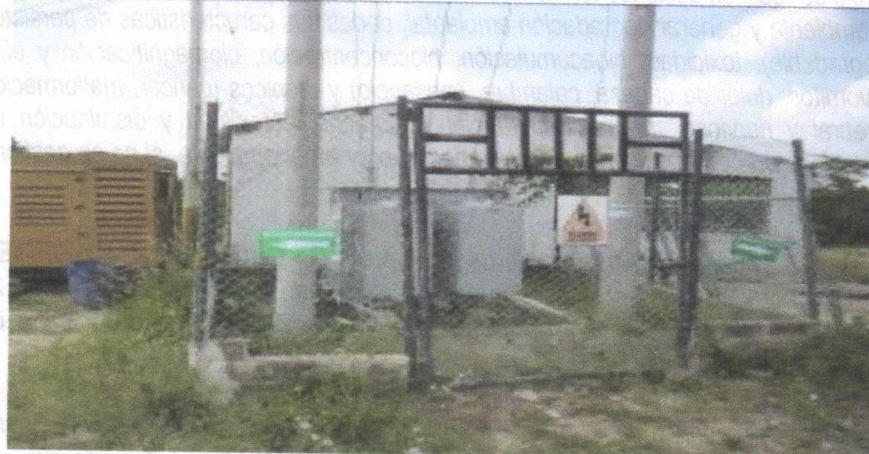
La empresa GRODCO posee dentro de sus instalaciones tres equipos tipo transformador eléctrico, de los cuales uno está en estado de USO y dos (2) en estado de DESUSO. El equipo en estado de USO se encuentra en un área delimitada para impedir acceso a personal no autorizado y señalizada como riesgo eléctrico. Por el contrario; los equipos en estado de DESUSO están representando un riesgo para el medio ambiente, trabajadores de dicha empresa y comunidades del departamento de La Guajira que tengan incidencia con los cuerpos de agua subterráneos y superficiales que se ubican dentro del área de incidencia de la empresa GRODCO, debido a que dichos equipos se encuentran tirados sobre el suelo y generando vertimiento de fluidos aislantes en estado líquido sobre el suelo y por ende por acción de arrastre de aguas de escorrentía sobre cuerpos de agua superficiales y subterráneos. Entendiendo que dichos equipos contienen fluidos aislantes en estado líquido y que según la Resolución 0222 de 2011 todos los equipos tengan dicha característica pueden contener, estar fabricados o contaminados con Bifenilos Policlorados y debe realizarse una adecuada gestión ambiental para ellos dadas sus características de persistencia, toxicidad, bioacumulación, bioconcentración, biomagnificación, entre otras, y generan degradación ambiental, efectos agudos y crónicos en los organismos vivos y el ambiente, si no se gestionan y manejan adecuadamente.

Equipo tipo transformador en estado de USO propiedad de la empresa Grodco ubicado dentro del área de minería. Septiembre 20 de 2016 - empresa CI GRODCO S.C.A. INGENIEROS CIVILES.
