RESOLUCION No. 00945
(29 ABR 2016)

"POR LA CUAL SE RENUEVA UN PERMISO DE EMISIONES ATMOSFÉRICAS A FAVOR DE LA EMPRESA GECELCA S.A. E.S.P. PARA LAS ACTIVIDADES DE GENERACIÓN DE ENERGÍA ELÉCTRICA EN LA CENTRAL TERMOGUAJIRA UBICADA EN EL CORREGIMIENTO DE MINGUEO, JURISDICCIÓN DEL MUNICIPIO DE DIBULLA - DEPARTAMENTO DE LA GUAJIRA Y SE DICTAN OTRAS DISPOSICIONES"

VISITA DE INSPECCION OCULAR

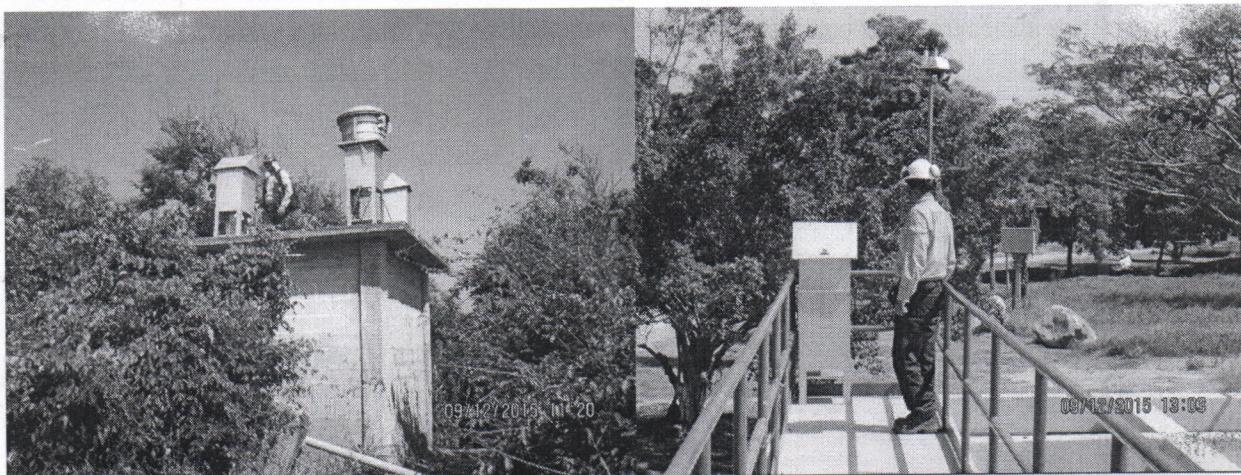
- **Estación Casa Fiscales.** Esta estación está ubicada viento abajo de la actividad de generación por parte de la empresa GECELCA S.A. E.S.P y allí hay tres equipos volumétricos dos PST y un PM10 y con los mismos se está realizando monitoreo como compromiso del permiso de emisiones de la actividad normal de la empresa en comento y con el otro PST por requerimiento de la construcción de los Espolones. Cabe resaltar que los mismos están bien ubicados y cumplen con lo establecido en los protocolos de calidad del aire.

- **Estación Casino.** Cuenta con un PM10 y un PST y los mismos monitorean la actividad de construcción de los espolones, los mismos están viento debajo de los trabajos que se desarrolla en estos momentos y cumplen con la altura requerida con relación al piso.

- **Estación Viento Arriba Espolones.** Esta estación cuenta con un PM10 y un PST volumétricos y los mismos están bien ubicados con relación a la actividad constructiva de los espolones y están a la altura requerida por los protocolos y separados uno del otro.

- **Estación Campamento.** Esta estación está ubicada en la parte superior del desarenador del agua utilizada para la generación y consumo. Allí hay un PST y es el equipo viento arriba para el requerimiento del permiso dado a la actividad de depósito de almacenamiento de cenizas y de carbón.

- **Estación Institución Educativa Agropecuaria de Mingueo.** En esta estación hay un PM10 y un PST para el monitoreo de partículas y un RAC para los gases y la misma está ubicada viento arriba de la actividad propia de la empresa y dentro de los compromisos de construcción de los espolones. Los equipos están bien ubicados y cuentan con la altura requerida por el protocolo.

- **Estación Finca Olga.** Existen en esta estación un PM10 y PST para partículas y un RAC para el monitoreo de gases y la misma está ubicada viento arriba de la actividad propia de la empresa dentro de los compromisos del permiso de emisiones, objeto de solicitud de prórroga. Los equipos están bien ubicados y cuentan con la altura requerida en el protocolo.

- **Estación La Frontera.** En esta estación hay un PM10 y un PST para partículas y un RAC para el monitoreo de gases. Los equipos están ubicados viento abajo de la actividad del patio de cenizas y carbón y los mismos están funcionando correctamente, bien ubicados y cumplen con el requerimiento de la altura con relación al piso.

- **Estación Finca Bello Horizonte o CCX.** Estos monitoreos se realizan por requerimientos de la actividad normal de la empresa y está ubicada viento abajo de dicha empresa y cuenta con un PM10 y un PST para el tema de partículas y un RAC para el monitoreo de las emisiones de gases que genera la producción de energía.

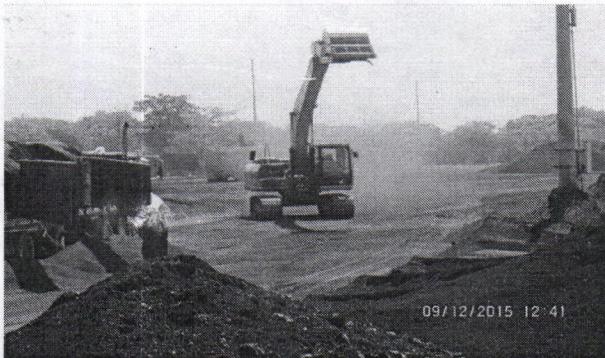
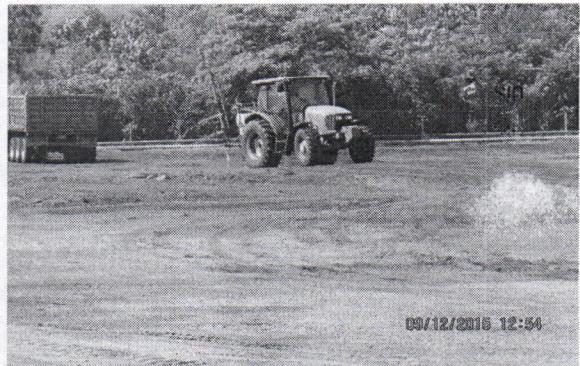
Patio de Carbón. En el recorrido efectuado por el patio y en el cual se almacena el carbón que es utilizado para la generación de energía se observó lo siguiente:

- Las pilas existentes en el patio, no superan los cinco metros, sin embargo se observa que las mismas no se encuentran alineadas con relación a la dirección del viento sino en dirección a las tolvas de recibo del mineral, además en algunas han quedo algunas crestas que facilitan que el viento choque directamente con éstos montículos generando emisión de material particulado. Se recomendó al ingeniero Peralta la posibilidad de reconformarlas en forma de cono truncado en la parte superior para mejorar su geometría y evitar que por efectos eólicos se resuspenda material particulado a la atmósfera.

- Se construyó un nuevo sistema de tolvas de recibo de carbón (seis en total), para evitar que el agua lluvia ingrese con el mineral afectando el proceso de triturado del mineral, anotando que al momento de la visita no se estaba vaciando carbón en las mismas, razón por la cual no se pudo establecer la existencia de emisiones de polvo a la atmósfera. Para la actividad de vaciado, apilamiento y conformación de las pilas se utiliza un cargador frontal.

- Finalmente se observó que la vegetación ubicada viento abajo del citado patio de almacenamiento se encuentra totalmente impregnada de carbón y no se ha utilizado el riego manual para desprender el mismo de las hojas.

- La cortina vegetal rompe viento ubicada en la parte noreste del patio, está muy bien conformada; sin embargo si no se ejercen eficiente estrategias y mecanismos de control en el patio, se continuarán presentando las emisiones de partículas finas de carbón a la atmósfera.

- No se han presentado problemas de autocombustión durante el tiempo que tiene el carbón de estar almacenado. Este patio cuenta con sus canales perimetrales para el manejo de las escorrentías pluviales y además poseen un tractor para el riego de las vías y parte del señalado patio y cuando la situación es muy crítica, por condiciones climáticas adversas, se utilizan los hidrantes del agua contraincendios para regar el mismo y así evitar la resuspensión del material fino por el transitar de las tractomulas y los equipos pesados que maniobran en ésta área, como se dijo antes.

- e. Se debe continuar con el cerramiento del patio de carbón y de cenizas con cortina vegetal multiestratos, con el fin de amortiguar las rafas de viento y así evitar la resuspensión del material fino y la deposición del mismo, viento abajo de la actividad de la empresa. Además de lo anterior se debe de manera urgente, retirar todo el polvillo tanto de carbón como de cenizas que se encuentra impregnado en la vegetación que bordea los mismos, con el fin de permitir que tanto árboles como arbusto y en general toda la vegetación adyacente a ambos patios, no sufren desecación y puedan ejercer su proceso fotosintético de manera adecuada.

h. Cabe anotar que durante el tránsito de tractomulas, descargue del mineral desde éstas mediante retroexcavadora, se está generando resuspensión del material fino de carbón; razón por la cual le recomendamos a la empresa GECELCA SA ESP, realizar el riego manual del patio de manera permanente durante la época seca y utilizar más de un vehículos con equipos de riego a presión, para que haya un mejor cubrimiento de área y éste sea mucho más efectivo y además, que el segundo equipo se pueda usar en el riego de vías destapada como el acceso al patio de ceniza y la nueva variante para el ingreso de tractomulas. Finalmente y como se dijo ante se debe retirar el polvillo de carbón que se encuentra impregnado en la vegetación adyacente al patio.

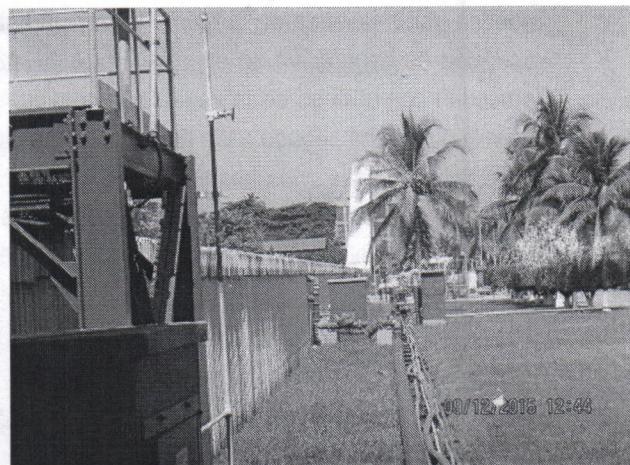
Banda Transportadora. Se observó en la visita, que se corrigieron todas las imperfecciones que existían en algunas tejas o láminas de eternit, que cubren la banda transportadora que conduce el carbón hacia la trituradora de gruesos; es decir se reemplazaron las láminas que se encontraban rotas. Además, se realizaron trabajos de cambio de algunas estructuras en la banda y se hizo mantenimiento a lo largo de la misma, para evitar los derrames y posterior atascamiento de ésta. Es decir con los trabajos realizados se garantiza que no existe la posibilidad de emisiones a la atmósfera ya que el viento no ingresa y arrastra las partículas finas.

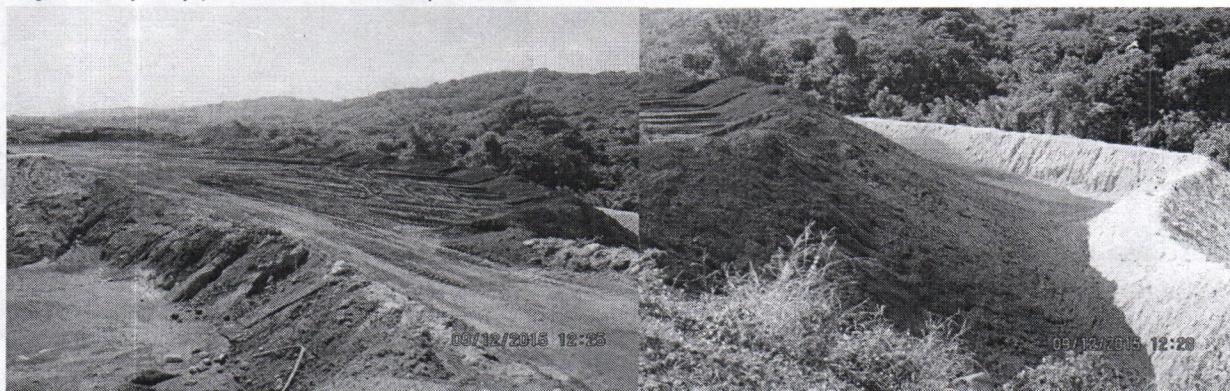
Patio de Almacenamiento de Cenizas. En el recorrido se visitó el sitio o área que fue arreglada o estructurada para la disposición tanto de la ceniza liviana como gruesa, proveniente de los silos de almacenamiento de las mismas y las cuales quedan como residuo de la combustión del carbón. Es de indicar que la capacidad de almacenamiento de este patio, ya está llegando a su máxima capacidad; razón por la cual la empresa se encuentra haciendo los trámites pertinentes para adecuar un nuevo sitio para la disposición de éstas y además se nos comentó que las empresas que estaban haciendo uso de ellas, desistieron en su propósito, lo cual aceleró el llenado rápido del patio en comento. Las cenizas que llegan al patio de almacenamiento y una vez se depositan, se distribuyen uniformemente con un tractor de llantas y continuamente se le aplica riego con agua de contra incendio, cuando existe la necesidad y dependiendo de las condiciones climáticas adversas, con el fin de compactar ésta y evitar la resuspensión del material más fino y causar problema de contaminación atmosférica. Algo que se está haciendo, es que tanto la liviana como la pesada se están depositando conjuntamente al azar, lo cual permite que la menos pesada en algunos sectores quede expuesta a los fuertes viento y se desprenda fácilmente de la capa superior, cuando éstas se sequen. Si bien en la visita se observó a una persona regando el área plana del patio y no se detectó emisiones, ya que no se estaba llevando el material al sitio y la velocidad del viento era baja; pero si se pudo ver que la vegetación ubicada viento abajo y muy cerca de éste y al patio de carbón, estaba bastante impregnada tanto del polvillo fino de carbón como de ceniza por su coloración negra, lo cual impide que las plantas puedan ejercer excelentemente su proceso fotosintético y además por el tamaño de las mismas,

pueden estar saliendo de la planta y muy probablemente afectando poblaciones ubicadas viento abajo de la actividad de generación de energía. Por esta razón, se requerirá a la empresa para que en la época seca, procedan con el riego de la vegetación contigua tanto al patio de carbón como al de cenizas y así retirar el polvillo que se ha pegado a las hojas de los árboles y arbustos. Otro aspecto observado en el camino hacia el patio, es que la vía que conduce a éste, no está siendo objeto de riego y lo cual por el tránsito de vehículos pesados, liviano y maquinaria, permite que se resuspenda muy fácilmente el polvo fino y vaya a dar tanto a la vegetación y muy probablemente a las poblaciones más cercanas.

- f. Se recomienda a la empresa GECELCA SA ESP, ir pensando en la adecuación de otro terreno, para disponer tanto las cenizas pesadas como las livianas, ya que el sitio actual está totalmente colmatado y cumplió con su vida útil. Se deben hacer las gestiones pertinentes ante el ANLA para que se les permita disponer cenizas en el antiguo relleno sanitario clausurado, mientras se tramitan

los permisos y autorizaciones para el nuevo sitio de disposición final de las mismas. Como estrategia de control de finos de ceniza, se debe disponer primero las cenizas livianas y sin humectar en las capas inferiores del patio del mismo nombre y encima de éstas las pesadas y húmedas, reconformar el terreno de tal forma que no queden montículos, compactarlas y finalmente ejercer como sistema de control de emisiones, el riego con agua a presión del citado patio. Se deben adecuar estructuras o alcantarillas a fin de evacuar las escorrentías pluviales, sin permitir que en esos vertimientos vayan embebidas las cenizas y mucho menos que éstas lleguen a ningún cuerpo de agua cercano. Además de lo anterior se debe establecer un programa de riego en las vías destapadas y sobre todo en aquella que conduce al patio de ceniza.

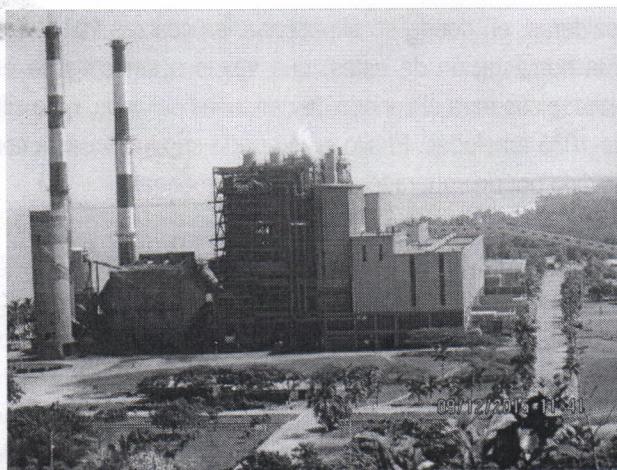
Unidades 1 y 2. En razón que se adelantaban trabajos en una de las unidades de generación, no fue posible ingresar a las mismas, pero el ingeniero responsable de la parte ambiental, nos comentó que además de las obras que se adelantan para poner en funcionamiento las dos unidades, también se está aprovechando para realizar algunos trabajos de optimización del sistema para su normal operación con carbón. Entre ellas se destaca la reconstrucción y limpieza de los precipitadores electrostáticos, los cuales quedan con una eficiencia de remoción del 95%, según los técnicos de la empresa y corroborados en los muestreos isocinéticos. En la visita se nos manifestó que hubo necesidad de adelantar algunos trabajos en el precipitador de la Unidad II, ya que el mismo estaba presentando problemas en tres de los seis campos de atrapamiento de las cenizas, entre tanto la Unidad I y su precipitador estaban trabajando eficientemente; éste último con una remoción del orden de los 95%. Cabe señalar que no se ha podido realizar el último muestreo isocinético requerido por Corpoguajira en la anterior prórroga del permiso de emisiones atmosférica, por los problemas de ruptura de tubos, que se viene presentando de manera reiterativa en una de las dos unidades.

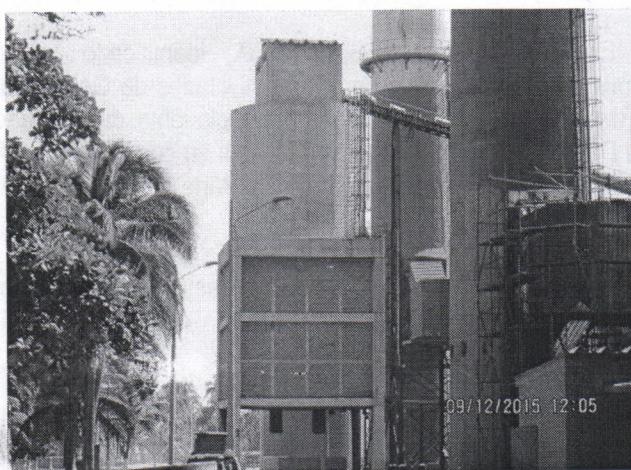
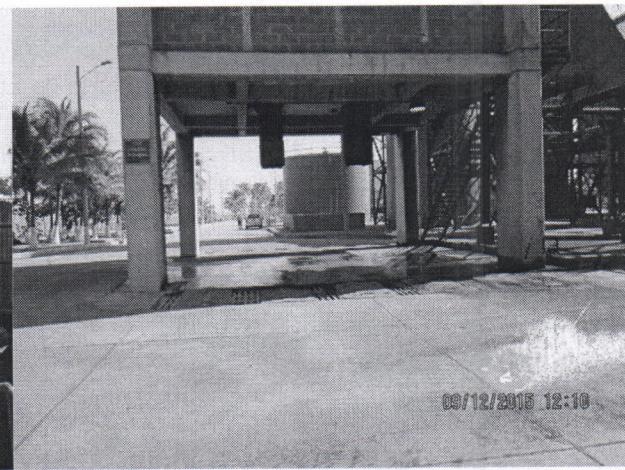
Sistema de extracción de cenizas pesadas. La empresa GECELCA SA ESP, cuenta con un sistema mecánico para la remoción de la ceniza pesada del fondo de cada una de las dos calderas así:

- a. Un transportador mecánico sumergido en agua y accionado por cadenas para la remoción de las cenizas del fondo de las calderas.
- b. Una banda transportadora para la transferencia de la ceniza pesada desde la descarga del transportador sumergido, hasta un silo de almacenamiento.
- c. Un silo que es común a las dos calderas y el cual tiene una capacidad mínima de almacenamiento de 380 toneladas, lo cual equivale a 84 horas de operación de ambas calderas a plena carga.

En cuanto a éste silo, se pudo apreciar que todos estos sistemas mecánicos están funcionando muy bien, ya que no se observó riego de ceniza en el piso, ni vertimiento alguno de agua que escurre de las cenizas y la cual es retornada en su totalidad a la cuba del transportador y la que drene del fondo del silo durante un cargue, se conduce al antiguo pit o sistema de tratamiento de aguas ácidas; además la banda tiene una cubierta de protección contra el viento y condiciones atmosféricas adversas, para evitar el escape de partículas a la atmósfera y la condición de húmedas, evita la resuspensión de las mismas, tal como se

observa en el registro fotográfico.

- d. Bajo ninguna circunstancia debe permanecer riego de cenizas de carbón en los pisos y alrededores de los silos de almacenamiento de las mismas, por lo cual se debe instalar y/o implementar los mecanismos o sistemas adecuados para la recolección permanente de las cenizas que caigan o se derramen por las actividades de cargue de camiones y de ocurrir un derrame por alguna contingencia, éstas se deben recoger inmediatamente y retornarlas al silo correspondiente. Igualmente evitar que las cenizas que se derramen lleguen al mar caribe. Además se debe realizar mantenimiento con una mayor frecuencia sobre todos en los acoples y tuberías que suministran la cenizas livianas al silo, al igual que efectuar mantenimiento en las rejillas ubicada en el fondo de ambos silos y no permitir que las mismas se taponen y evitar que las cenizas tanto livianas como pesadas vayan a la playa o al mar.
