RESOLUCIÓN N° 558

"POR MEDIO DE LA CUAL SE LEVANTA UNA MEDIDA PREVENTIVA DE SUSPENSION DE ACTIVIDADES IMPUESTA A LA EMPRESA MOLINO DE SAL INDUSTRIAS ADA Y SE DICTAN OTRAS DISPOSICIONES"

VISITA DE VERIFICACIÓN AMBIENTAL

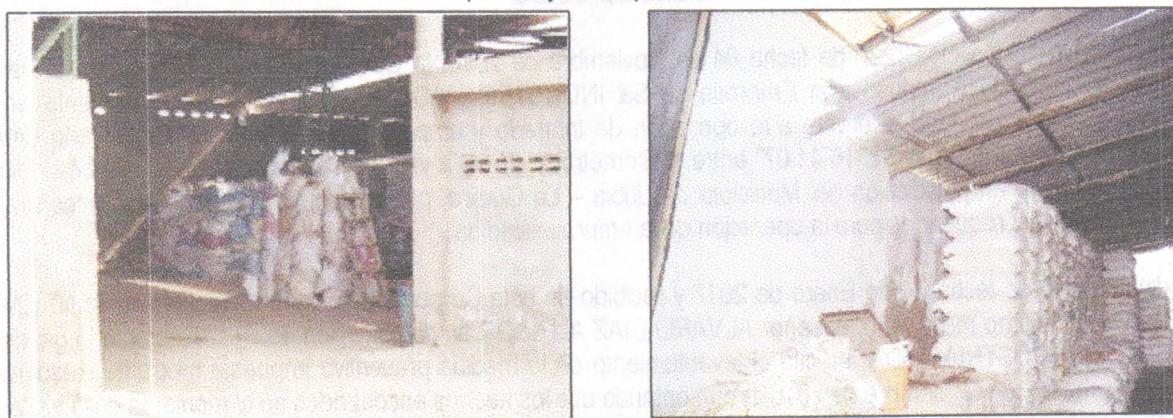
- Requerimiento:** "El almacenamiento de la materia prima y material ya procesado no es el más adecuado, pues no cuenta con estibas para colocar sobre ellas la materia prima que se encuentra en el molino y por lo tanto se está disponiendo directamente sobre el suelo, lo cual está afectando directamente éste recurso natural, alterando así su estado normal y las condiciones de la zona; además de lo anterior se observa que existe gran cantidad de materia prima (sal) que se encuentra fuera del entechedado del sitio de almacenamiento lo que puede derivar "en épocas de lluvia" en que la sal se humedeza y la salmuera proveniente de ésta se vierte directamente sobre el suelo. Lo anterior incumple con lo estipulado en el inciso 5 del Artículo 2 de la Resolución 00026 de 2010".

Cumplimiento: En la visita ocular y recorrido efectuado, se pudo observar y constatar que la empresa efectúa el almacenamiento de toda la materia prima y del producto final en una bodega, la cual cuenta con cerramiento hermético y con techo para evitar que el agua lluvia caiga directamente sobre los sacos allí dispuestos. Además todos están sobre estibas de madera para evitar que la humedad pueda deteriorarlos; es decir toda la sal que llega y se procesa, no se encuentra directamente en el suelo sino sobre estibas y en piso en concreto. Es decir no es cierto lo que se manifiesta en la parte considerativa de la Resolución N° 02227 del 04 de Noviembre del 2016, referente a la situación planteada o tal vez en su momento el compañero comisionado, registró esas anomalías y la empresa entró a corregirlas de manera inmediata (Ver registro fotográfico)

Fotos No 1: Sal acopiada bajo techo y sobre estibas en madera

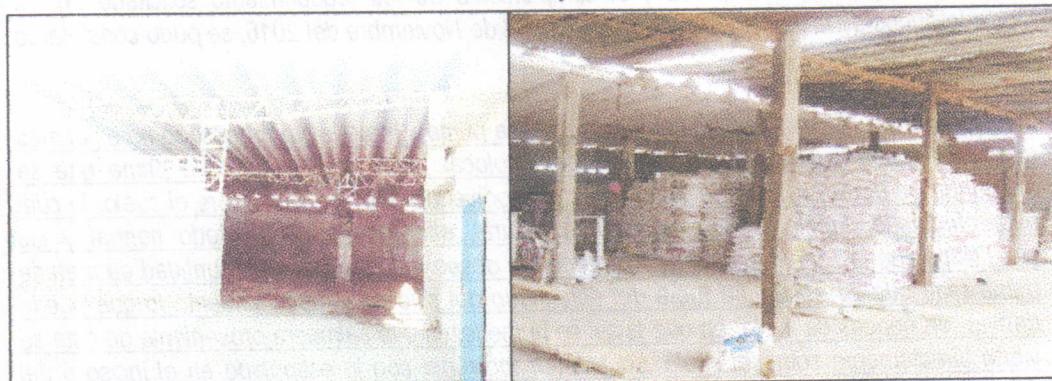
b. **Requerimiento:** "Además de lo anterior es de notar que el entechedado sufre alguna avería lo que en épocas de lluvia puede causar que el agua precipitada tenga contacto con los bultos de sal ocasionando que la salmuera originada en este caso se percole y contamine al suelo y las aguas subsuperficiales que estén en cercanías de la empresa".

Cumplimiento: En lo referente a éste requerimiento, se pudo observar que ya empresa entró a corregir una imperfección que presenta el techo en una de las equinas, producto de unos fuertes vientos registrados el año inmediatamente anterior, pero que en ningún momento esa situación permite que el agua lluvia tenga contacto directo con los bultos de sal acopiados en la bodega, ya que en esa dirección no se ubican talegos, precisamente para evitar que eso ocurra. Es decir, ya se mandó a reparar la parte averiada del techo, con el fin de evitar cuando vengas las próximas lluvias, que éstas ingresen y tengan contacto con la sal allí almacenada. (Ver registro fotográfico)

Foto No 2: Trabajos en el techo

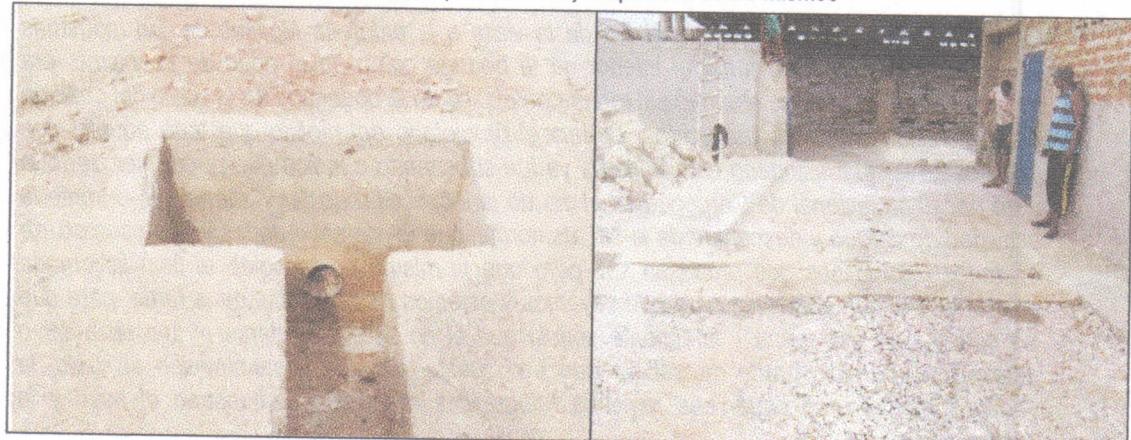
c. **Requerimiento:** "No se logran observar los canales perimetrales que la empresa debería tener para que en caso de lluvias o escorrentimiento de salmuera u otros, estas escorrentías sean guiadas por dichos canales y continúen con el proceso ambiental pertinente como lo menciona el inciso 2 del Artículo 2 de la resolución 00026 de 2010."

Cumplimiento: En la visita de inspección ocular, se pudo apreciar que el Molino de Sal Industrial ADA, si cuenta con canales perimetrales de escorrentías pluviales y están totalmente limpios y libres de obstáculos, los cuales son utilizados para retener las posibles salmueras que se generen del escorrentimiento de los bultos cuando la sal llega húmeda y las escorrentías pluviales generadas por las lluvias. Se manifiesta por parte del propietario Álvaro Díaz, que en la zona de descarga se está realizando una ampliación de estos canales, lo cual fue visto en la visita, con el fin de obtener mayor eficiencia y así recolectar las aguas lluvias y evitar que ingresen a la bodega de almacenamiento y zona de molienda y recolectar con mayor eficiencia la salmuera que se pueda generar en la actividad de molienda de la sal y derrames ocasionales durante el descarga de la materia prima. Se debe recomendar que esos mantenimiento a las estructuras o sistemas de recolección y retención de las aguas de salmuera que potencialmente drenen de los bultos y las escorrentías pluviales, para evitar posible retención del líquido recolectado, se hagan con una mayor frecuencia, retirando del interior de éstos la sal, los maderos, materiales de hierro y la arena que se va acumulando, a fin de aumentar su capacidad operativa y suministrar agua fresca en grandes cantidades a efectos de diluir el contenido de sal que allí llegan y después conducirlas a la poza séptica o sistema de alcantarillado para su disposición final.

Fotos No 3: Canales perimetrales y ampliación de los mismos

- 4. Realizar diariamente una limpieza de los canales perimetrales para evitar que los mismos acumulen sal, residuos sólidos y otros elementos que impidan el libre tránsito de las aguas de escorrentías por los mismos y conducir éstas aguas hasta la poza séptica una vez se hayan diluidos la salmuera embebida en el líquido.

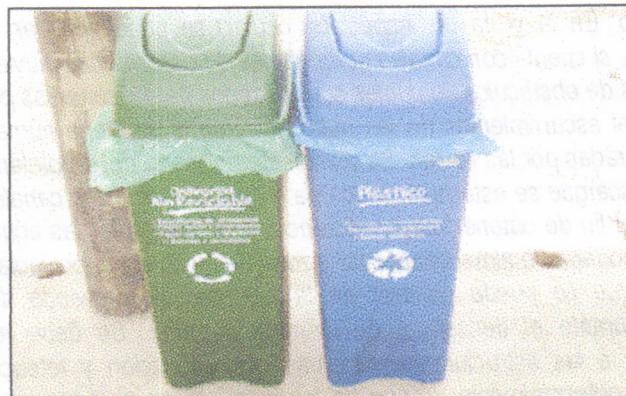
d. **Requerimiento:** "No se lograron observar puntos ecológicos en la empresa, y en el momento en el que se le preguntó al señor Alfredo Díaz por el programa de reciclaje y aprovechamiento de materiales, dijo no tener conocimiento de esto; debido a lo anterior se nota el incumplimiento con respecto al inciso 4 del Artículo 2 de la resolución 00026 de 2010".

Cumplimiento: En la visita ocular practicada el día xxx de xxx del presente año a las instalaciones de la empresa Molinos de Sal Industrias ADA, se pudo apreciar que ya la empresa tomó atenta nota de ese requerimiento y procedió de manera inmediata con la instalación de las canecas de diferentes colores para depositar en ellas, tanto los residuos orgánico e inorgánicos y eventualmente los peligrosos que se pueden generar por actividades de mantenimiento y que los mismos se entregarán al servicio de aseo del municipio de Uribe (orgánicos e inorgánicos) y los peligrosos a una empresa especializada en la recolección y disposición final de los mismos. Manifiesta el señor Álvaro Díaz en su escrito soporte a la solicitud de levantamiento de la medida preventiva que el día de la visita al Molino Industrias ADA por parte del funcionario que emitió su concepto que dio origen a la medida preventiva, que la empresa no se encontraba en actividad laboral desde hace mucho tiempo por la falta de materia prima, por lo que los materiales y recipientes de reciclaje se encontraban en la bodega

de almacenamiento y que por eso la persona que efectuó la visita nunca los vio y tampoco preguntó por ellos.

Foto No 4: Adquisición de recipientes para acopiar los residuos sólidos
