AUTO No. 321 DE 2017
(18 DE ABRIL)

“POR EL CUAL SE ORDENA LA APERTURA DE UNA INVESTIGACIÓN AMBIENTAL”

Mediante Resolución No 00625 de 2016 se otorgó Permiso de Prospección y Exploración de Aguas Subterráneas para la perforación del pozo profundo N° 2 en el predio denominado el Corual localizado en jurisdicción del Distrito de Riohacha- La Guajira.

Mediante Resolución No 00626 de 2016 se otorgó Permiso de Prospección y Exploración de Aguas Subterráneas para la perforación del pozo profundo N° 3 en el predio denominado el Corual localizado en jurisdicción del Distrito de Riohacha- La Guajira.

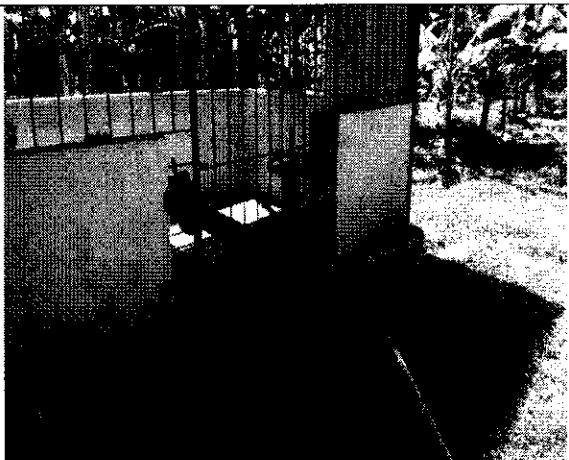
Disposición de la resolución	Descripción	Cumplimiento		Observaciones
		Si	No	
Artículo Segundo	El permiso de Exploración para la excavación del pozo no incluye el permiso de concesión, este debe ser solicitado posterior a la construcción del pozo		X	Se encontraron evidencias que se viene utilizando las aguas captadas del pozo No 2 sin contar aún con el permiso de concesión de aguas subterráneas, actualmente en el pozo existe un medidor de caudal el cual a la fecha 25 de enero del 2017 registro un volumen captado de 438.033,2 m3 de aguas Imagen 1. Pozo # 2 en uso sin concesión

- Se encuentra utilizando el agua del pozo sin el debido permiso de concesión de aguas subterráneas
- No hay evidencia o información en el expediente relacionada con la prueba de bombeo a caudal constante por parte de los encargados de la perforación del pozo ni la invitación a CORPOGUAJIRA para la participación de la misma.
- No hay evidencia en el expediente de haber presentado el diseño a implementar en la construcción del pozo para su respectiva revisión.
- Carece de información sobre la Columna litológica (a partir de muestras de ripio metro a metro).
- No se presentaron los resultados del muestreo en laboratorio de la Calidad de Agua encontrada en la perforación según los protocolos establecidos por el IDEAM para aguas subterráneas, implementando un análisis fisicoquímico y microbiológico.

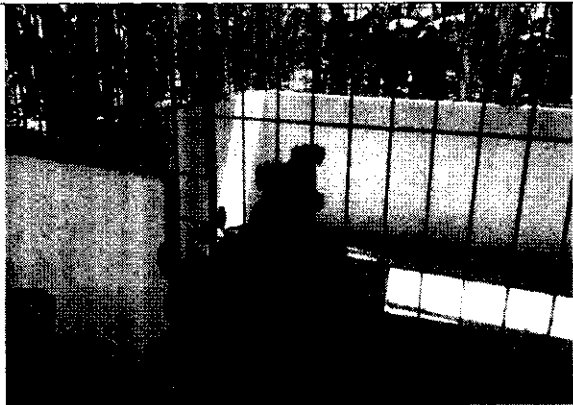
13. Calidad de agua	Al terminar la prueba de bombeo se deben tomar dos muestras de agua siguiendo los protocolos establecidos por el muestreo de calidad de aguas subterráneas		X	En el expediente no hay información relacionada con las pruebas de calidad de aguas realizadas al pozo, no obstante se evidenció que el agua se viene utilizando gracias a un tratamiento por osmosis inversa que desalinizar las aguas.
Artículo Cuarto. Una vez concluido las labores de construcción del pozo la empresa AGROPECUARIA MONTREAL S.A.S en el mes siguiente de la terminación deberá entregar a la corporación un documento que contenga	Ubicación final de la perforación, Nombre de la empresa perforadora, historia de las actividades día a día, columna litológica, a partir de las prueba de ripio metro a metro, diseño final del pozo y registro de campo e interpretación de las pruebas de bombeo		X	La empresa C.I La Samaria S.A.S no ha presentó el informe final con la información solicitada en el artículo cuarto de la resolución en cuestión, solo se constató que la ubicación geográfica coincide con la establecida en la resolución

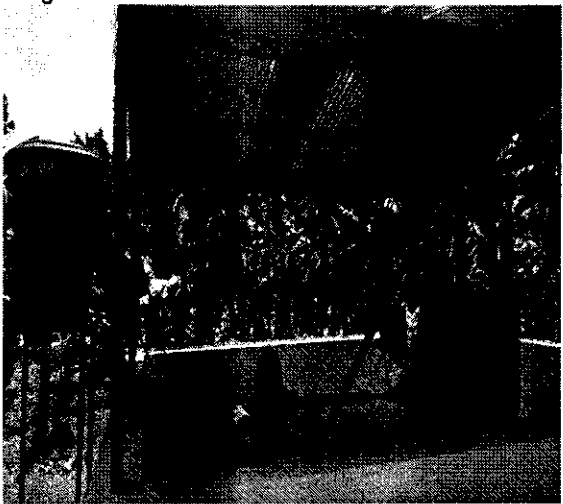
Disposición de la resolución	Descripción	Cumplimiento		Observaciones
		Si	No	
Artículo Segundo	El permiso de Exploración para la excavación del pozo no incluye el permiso de concesión, este debe ser solicitado posterior a la		X	Se encontraron evidencias que se viene utilizando las aguas captadas del pozo No 3 sin contar aún con el permiso de concesión de aguas subterráneas, actualmente en el pozo existe una línea de conducción con tubería en PVC que conduce las aguas hasta el reservorio donde se encuentra el sistema de bombeo.

Disposición de la resolución	Descripción	Cumplimiento		Observaciones
		Si	No	
	construcción del pozo			<p>Imagen 1. Pozo # 3 en uso sin concesión</p>

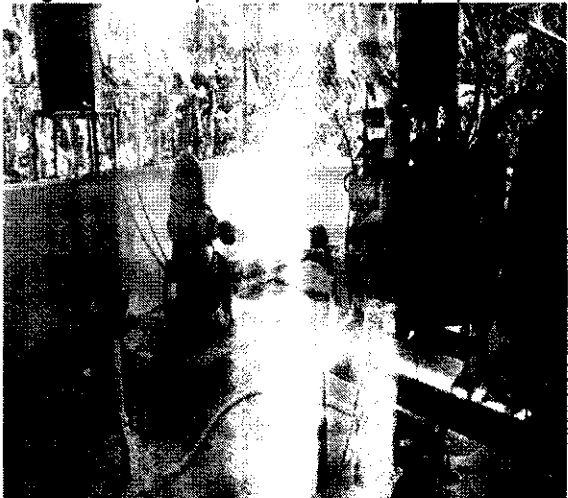
9. Sello Sanitario	La captación deberá contar con su respectivo sello sanitario, el cual debe ser presentado a corpoguajira antes de su construcción para su revisión y aprobación		X	En el expediente no existe información relacionada con el tipo de sello sanitario implementado al pozo no obstante se pudo apreciar que al pozo se le construyo un sello sanitario Imagen 3. Vista superficial sello sanitario y el pozo

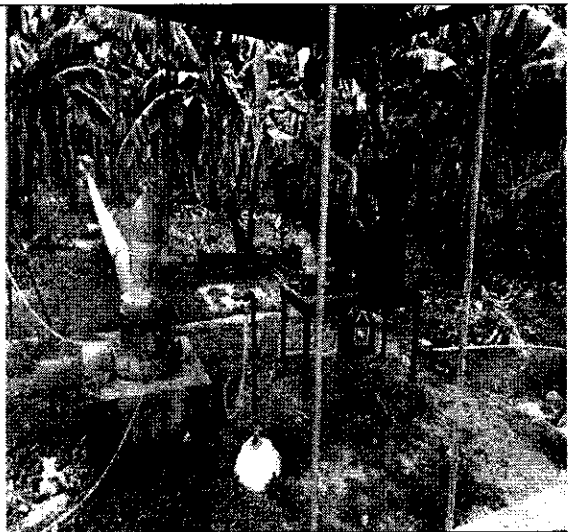
13. Calidad de agua	Al terminar la prueba de bombeo se deben tomar dos muestras de agua siguiendo los protocolos establecidos por el muestreo de calidad de aguas subterráneas		X	En el expediente no hay información relacionada con las pruebas de calidad de aguas realizadas al pozo, no obstante se evidenció que el agua se viene utilizando gracias a un tratamiento por osmosis inversa que desalinizar las aguas.
Artículo Cuarto. Una vez concluido las labores de construcción del pozo la empresa AGROPECUARIA MONTREAL S.A.S en el mes siguiente de la terminación deberá entregar a la corporación un documento que contenga	Ubicación final de la perforación, Nombre de la empresa perforadora, historia de las actividades día a día, columna litológica, a partir de las prueba de ripio metro a metro, diseño final del pozo y registro de campo e interpretación de las pruebas de bombeo		X	La empresa C.I La Samaria S.A.S no ha presentado el informe final con la información solicitada en el artículo cuarto de la resolución en cuestión, solo se constató que la ubicación geográfica coincide con la establecida en la resolución
