RESOLUCIÓN N° 2174 DE 2017
 (03 NOV 2017)

"POR LA CUAL SE RESUELVE UNA SOLICITUD DE CESACIÓN DE PROCEDIMIENTO DENTRO DE UN PROCESO SANCIONATORIO DE CARÁCTER AMBIENTAL"

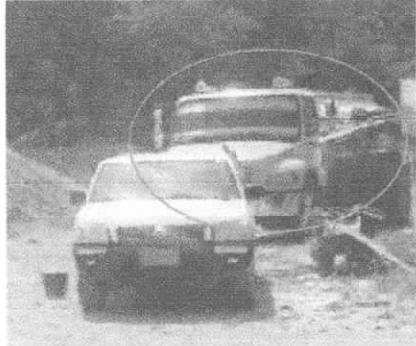
Foto 1 La Macuira-Cuestecitas. 06 de septiembre de 2016. Carro tanque para humectación de vías. Esta es una medida de constante seguimiento. En ocasiones se observa su cumplimiento, en otras no. Según información obtenida en campo por el ingeniero residente, el agua usada por la empresa para las actividades industriales es obtenida del cauce del río Tigreras en jurisdicción de la población de El Ebanal y transportada en carro cisterna hasta el área de la planta.

<p>éste en condiciones normales es cargado tres veces al día con 1200 galones del líquido, es decir que se consumen diariamente 3.600 galones de agua que son almacenados en tanques de 5.000 y 10.000 litros. Es importante resaltar que en la Resolución 1096 del 20 de Mayo del 2011 por la cual se reglamentó la corriente de uso público denominada río Tapias y sus principales afluentes, se le otorgó concesión a la empresa La Macuira Inversiones y Construcciones S.A. específicamente para uso agrícola en la finca Astrid, donde se desarrollaba un proyecto de cultivo de banano y no para uso industrial que es el uso que se le está dando en la planta trituradora ubicada en el corregimiento de Cuestecitas, jurisdicción del municipio de Albania – La Guajira.</p>
Colocación de carpas a volquetas encargadas del transporte de materiales	PARCIAL	<p>Al exterior se cumple tanto para vehículos de la empresa como los externos.</p>

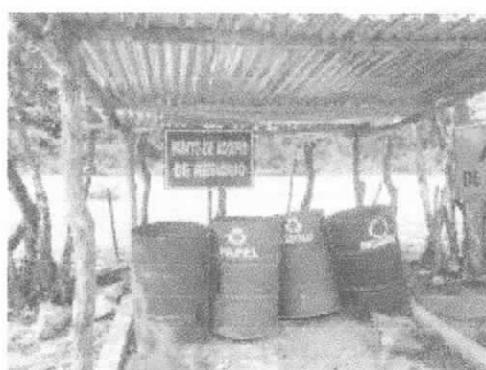
Colocar los sistemas descritos en las medidas de seguimiento ambiental para la organización y manejo de residuos.	PARCIAL	<p>La empresa ha implementado colocar canecas de diferentes colores de acuerdo a la clasificación de los residuos que genera, pero no es claro cómo es el manejo subsiguiente de los mismos, pues no hay evidencias a quien se le entrega los residuos, en qué tipo de bolsas por colores se empaca desde los tanques, es decir no hay la suficiente claridad en la gestión de los mismos.</p>

Foto 3. La Macuira-Cuestecitas. 06 de septiembre de 2016
Canecas para clasificación de residuos ordinarios y peligrosos acorde al código de colores

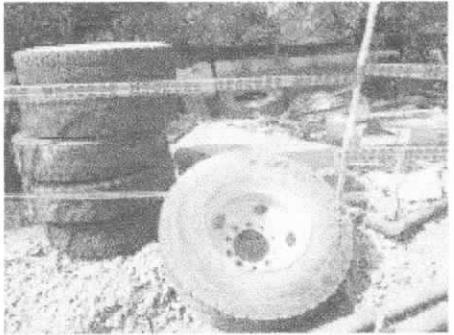
Acopio temporal de llantas usadas.	Señalización, encerrado y carpado con láminas de zinc o malla sintética, Según la cantidad de llantas almacenadas se proyectará su reutilización o entrega a gestor especializado	X		<p>Las llantas usadas no tienen un centro de acopio cerrado y encarpado. Se encuentran a la intemperie, lo cual podría ser generador de vectores de enfermedades y contaminación.</p> <p>No se evidenció manejo alguno en este sentido. Se informó por el Ing. Residente que este tipo de residuos son llevados a la Planta de Trituración de la empresa en El Ebanal.</p>

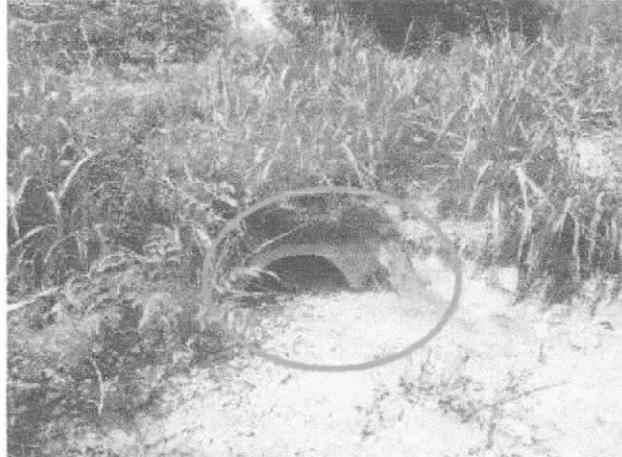
Medida	Descripción	Cumple			Observaciones
		Si	No	NA	
Ficha No	S.N	Nombre	Instalación y Desmantelamiento		
			X		<p>Se evidenció la colmatación de las obras de arte o alcantarilla que atraviesan la carretera Riohacha-Cuestecitas y terminan en predios privados, por material de cantera triturado y sedimentos del mismo, dicho material fue arrastrado por acción de corrientes de aguas lluvias y esparcido por áreas de predios vecinos, y pueden llegar a colmar por sedimento los cuerpos de aguas presentes en el área de influencia de la empresa La Macuira Inversiones y Construcciones S.A.</p> <p>No existe manejo de las aguas de escorrentías en contacto con el material de construcción beneficiado y áreas descubiertas por la actividad de explotación con lo cual se espera que dichas aguas estén cargadas de sedimentos y por ende se requiere un sistema de control y retención de sólidos antes de salir del área de la planta debido a que éste proceso natural ha causado el taponamiento del alcantarillado a los dos lados de la vía (Riohacha-Cuestecitas).</p>

Construcción de canales perimetrales	construcción de canales perimetrales en la planta de asfalto y sistema de trituración para manejo de aguas lluvias				<p>Foto 11. La Macuira-Cuestecitas.</p> <p>06 de septiembre de 2016. Alcantarillas colmadas de sedimento y material de cantera.</p> <p>No se evidenció la construcción de canales perimetrales para manejo de aguas lluvias. De hecho se aprecia que por diferencia de pendientes las aguas de escorrentías que discurren a través de los patios de almacenamiento de materiales de la planta de trituración drenan hacia la carretera Riohacha-Cuestecitas en donde existe una obra de arte o alcantarilla por donde pasan dichas aguas y en épocas de lluvias podrían llegar a cuerpos de aguas u arroyos.</p> <p>Este incumplimiento ha sido reiterado desde los seguimientos realizados en el año 2015, evidenciándose la falta de compromiso por parte de la empresa La Macuira en el cumplimiento de las obligaciones establecidas en actos administrativos y que generan daños ambientales.</p>

material apilado es uno de los causantes directos de la colmatación de las obras de arte en mención y aporte de material fuera de la empresa. Además de material de cantera por acción de las actividades de minería (trituración, extracción de material, descapote, transito de equipos, entre otros) se generan grandes cantidades de material fino que de no contar con un sistema de retención de sedimentos a la salida de la empresa, se aportaría en su totalidad a predios vecino y cuerpos de agua superficiales aledaños al área.

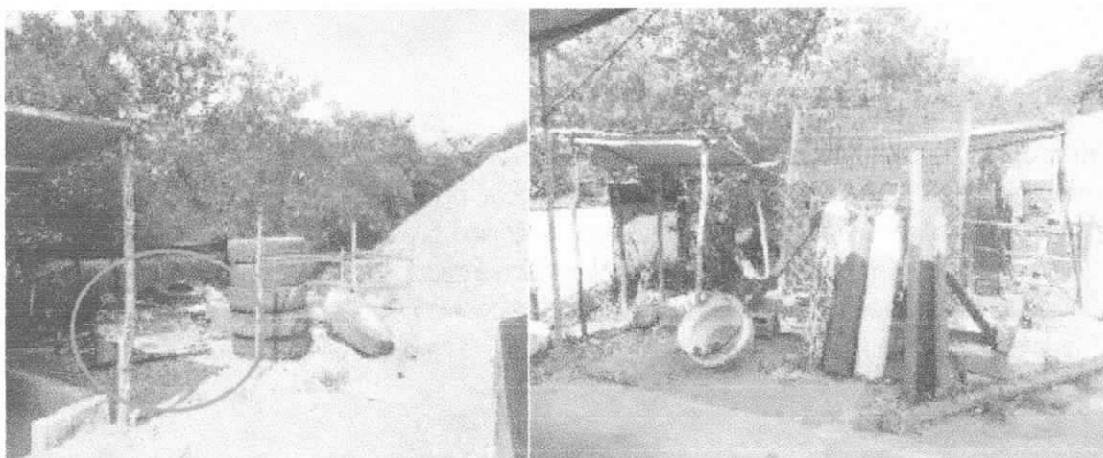
Foto 13 y 14. La Macuira-Cuestecitas.

En el área se presenta una inadecuada disposición de residuos ferrosos, comúnmente conocidos como chatarra, que puede llegar a conformar un volumen importante de desechos dentro de la planta y que al entrar en contacto con las aguas lluvias generan lixiviados que pueden contaminar los suelos y las fuentes de agua superficiales y subterráneas de la zona. De igual manera, se evidencia derrames de hidrocarburos en el suelo.

06 de septiembre de 2016. Disposición inadecuada de chatarra

El derrame de hidrocarburo evidenciado en la visita realizada el 06 de septiembre de 2016 se encuentra fuera del sitio dispuesto por la empresa para manejo de residuos o desechos peligrosos líquidos y se ubica sobre suelo desnudo que por infiltración o escorrentía puede llegar a cuerpos de agua y contaminar el recurso hídrico y todo el ecosistema dependiente de este. Es inaceptable el argumento por parte de La Macuira Inversiones y Construcciones S.A, que por el hecho de tratarse de una cantidad pequeña no sea objeto de contaminación, debido a que cualquier tipo de derrame de sustancias peligrosas genera una alteración en las propiedades de los recursos afectados. Resaltamos la reiterada ocurrencia de derrame de hidrocarburos sobre el recurso suelo en las instalaciones de la empresa mencionada, lo cual se evidencia en la foto 12 del informe con radicado 20153300154513 del 28 de diciembre de 2015.

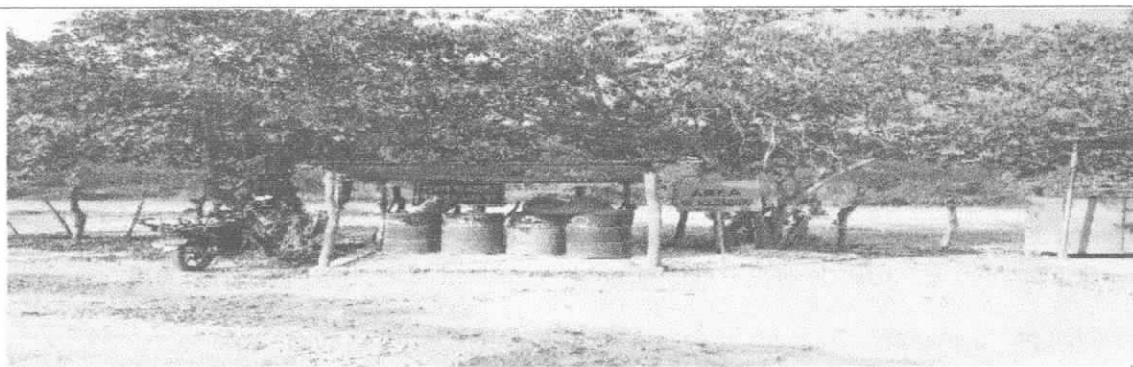
IMAGEN 21. Aquí se muestra las imágenes de los puntos establecidos en áreas para el manejo en sitio de los residuos sólidos ordinarios clasificados según el tipo.

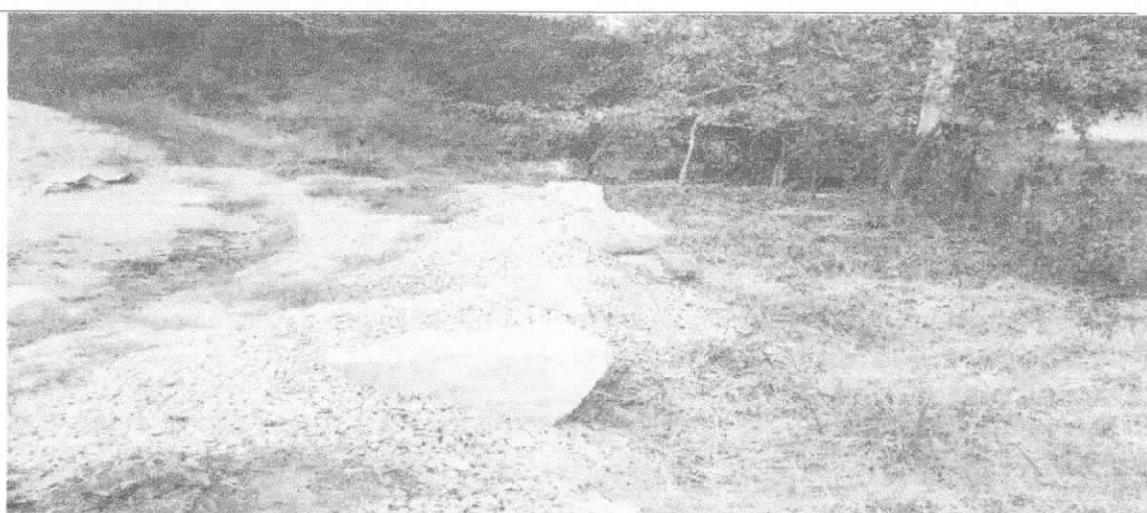
Hechos: No existe un sistema de control y retención de sólidos que se generan en las actividades de extracción de material de la cantera. **IMAGEN 23.**

Observación por la empresa: **IMAGEN 23.** Barrera construida en material con sobre tamaño y triturado como barrera de control para disipación de corriente y retención de sólidos arrastrados por aguas de escorrentía que se evacuan por los boxcoulvert para disminuir los posibles aportes de material sedimentado en área cercanas a la operación por lo tanto no aceptamos que se diga que la empresa no adelantado ninguna gestión y que no se tiene establecido ningún sistema de control que impida el arrastre de sólidos provenientes del área de beneficio.

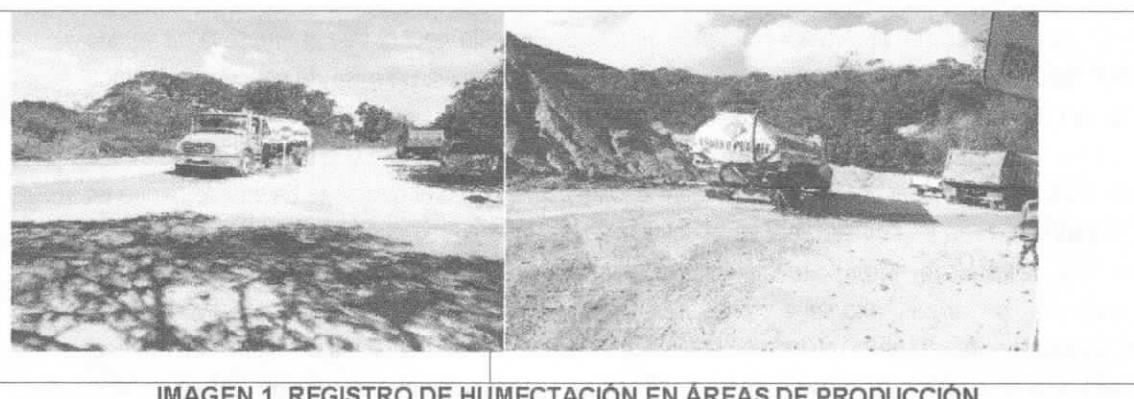
IMAGEN 1. REGISTRO DE HUMECTACIÓN EN ÁREAS DE PRODUCCIÓN

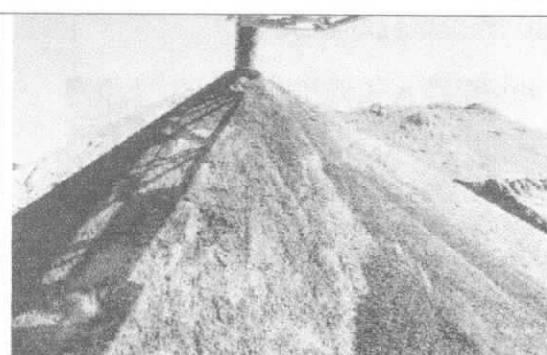
IMAGEN 4 CAÍDA DE ARENA TRITURADA EN TERMINAL DE PLANTA TRITURADA CON EL CONTROL DE EMISIÓN DE MATERIAL PARTICULADO A TRAVÉS DEL SISTEMA DE HUMECTACIÓN

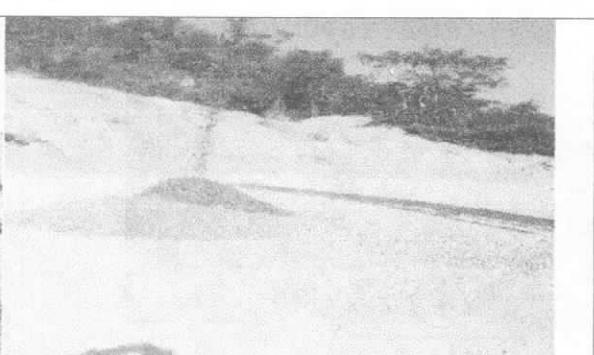
IMAGEN 5. CAÍDA DE MATERIAL TRITURADO CON CONTROL DE EMISIÓN DE MATERIAL PARTICULADO MEDIANTE SISTEMA DE HUMECTACIÓN

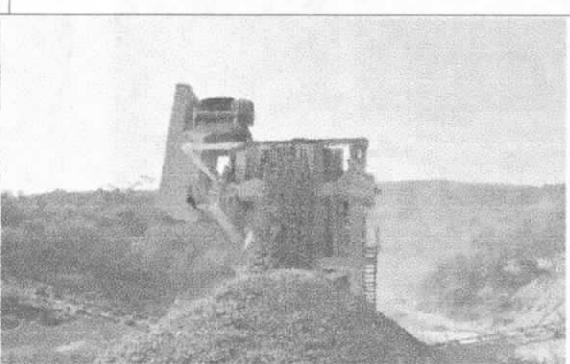
IMAGEN 7. VISTA DE LAS INSTALACIONES DE LA PLANTA EN OPERACIÓN CON LA MEDIDA DE CONTROL SISTEMA DE HUMECTACIÓN.

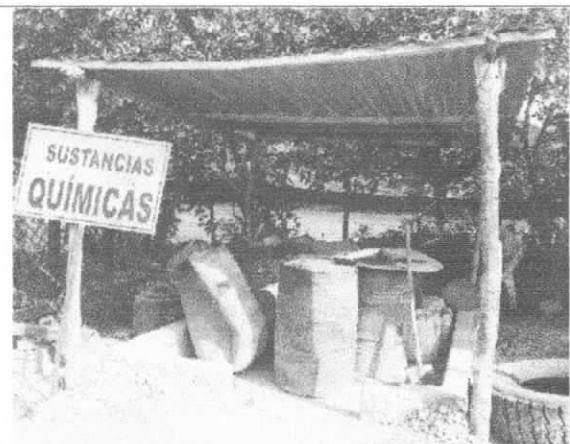
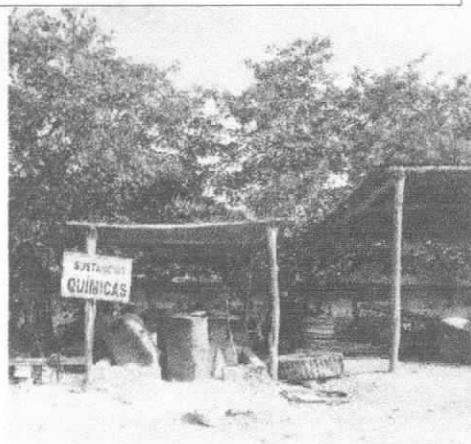
IMAGEN 9 PUNTO ACOPIO TEMPORAL SUSTANCIAS QUÍMICA

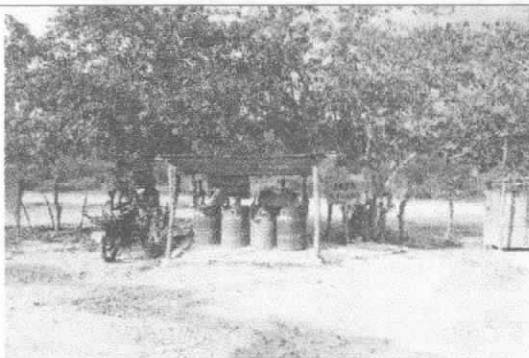
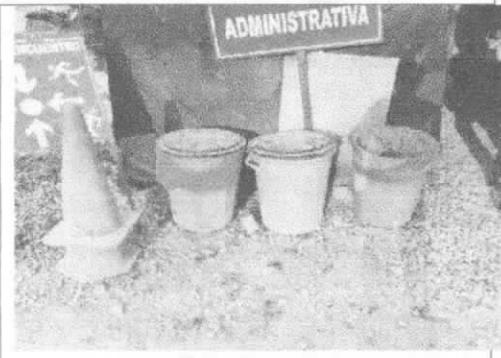
**IMAGEN 10. PUNTOS DE ACOPIO TEMPORAL RESIDUOS ORDINARIOS**

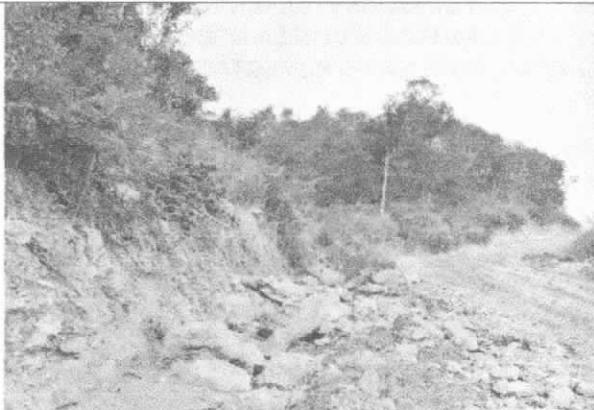
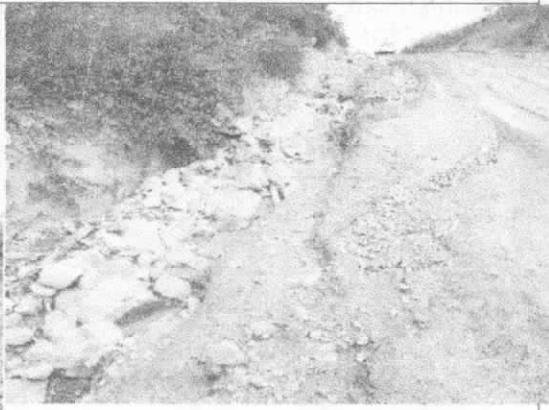
**IMAGEN 12. CANALES PARA MANEJO DE AGUAS LLUVIAS CON PROTECCIÓN DE MATERIAL CON SOBRE TAMAÑO PARA DISMINUCIÓN DE LAS CORRIENTES DE AGUAS LLUVIAS**

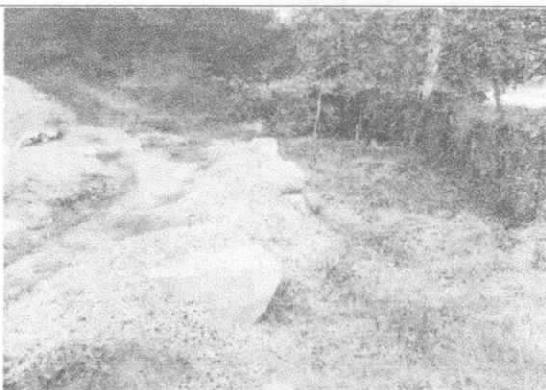
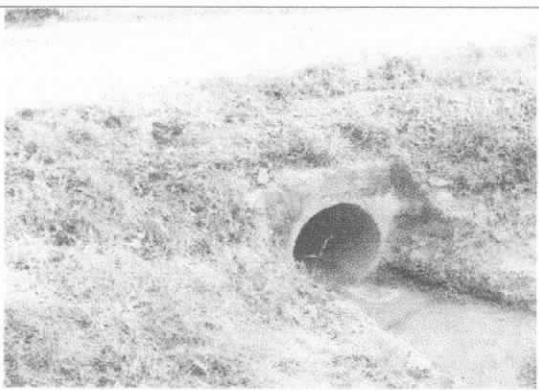
**IMAGEN 13 MATERIAL CON SOBRE TAMAÑO PARA REDUCIR CORRIENTE Y RETENCIÓN DE SÓLIDOS****IMAGEN 14. TOMA DEL BOX DESDE LAS INSTALACIONES DE LA PLANTA**

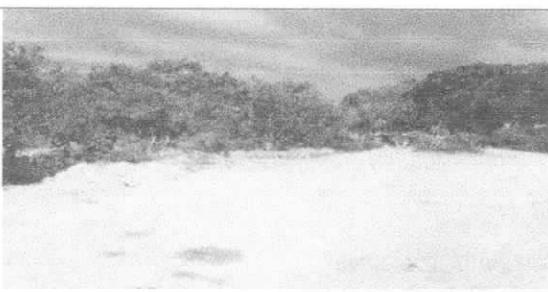
IMAGEN 15. MATERIAL CON SOBRE TAMAÑO PARA REDUCIR CORRIENTE Y RETENCIÓN DE SÓLIDOS
