RESOLUCIÓN No. 00220 DE 2018

**"POR MEDIO DE LA CUAL SE IMPONE UNA MEDIDA PREVENTIVA DE SUSPENSIÓN DE OBRA,  
PROYECTO O ACTIVIDAD"**

El día 6 de Julio de 2017 CORPOGUAJIRA realizó visita de seguimiento ambiental a la empresa YESOS COLOMBIA (Planta de Yeso), ubicada en el municipio de Uribia en la vía que conduce de Uribia a Manaure, La Guajira, y cuyas coordenadas son: N 10°28'3.924" - W 73°15'47.478"; para verificar el cumplimiento de los compromisos adquiridos con esta corporación a través del Plan de Manejo Ambiental y las que se hayan derivado de las visitas de seguimiento y/o evaluación ambiental realizadas antes de esta. La visita fue atendida por la señora Rocio Gil (administradora de la empresa), pues el representante legal de la empresa no se encontraba en el momento de la visita.

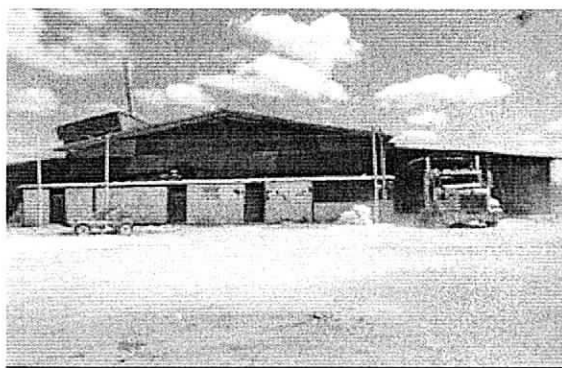
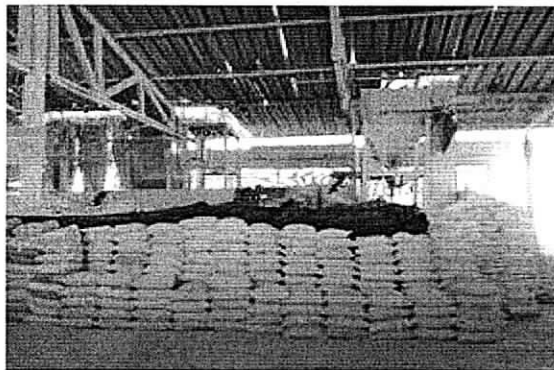
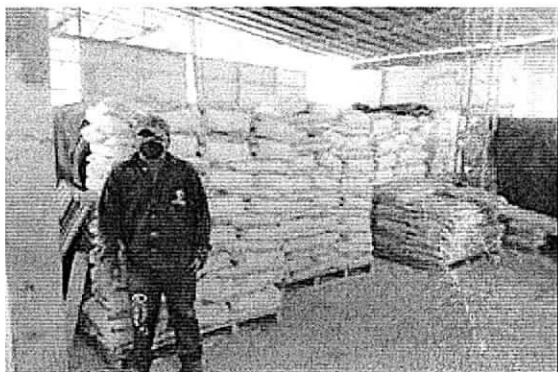
- ✓ El almacenamiento de la materia prima se realiza sobre estibas y en sacos. Cuenta con un entechado total y con un piso en concreto rígido para todo el material almacenado, lo cual permite una fácil recolección del material en caso de derrame.

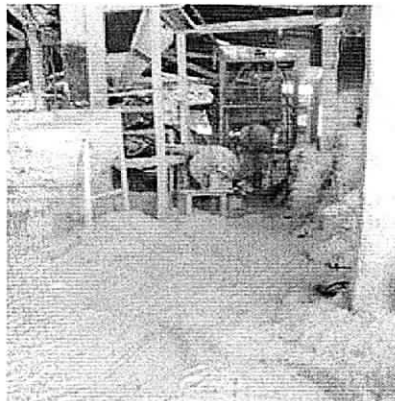
- ✓ Se evidenció en el momento de la visita la presencia en el piso de residuos de partículas de yeso, derivado de la actividad que se estaba llevando a cabo en ese momento. Con respecto a esto, la señora Gil comenta que al término diario de las actividades de la empresa, se realiza el aseo y recolección de dicho material.

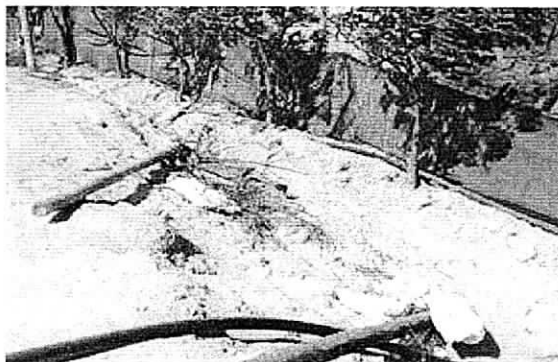
- ✓ Se logran observar los canales perimetrales que la empresa tiene para las aguas de escorrentías en caso de lluvias, pues actualmente no tienen otra función debido a que en la empresa ya no se está realizando lavado de material dentro de ella, según lo comentado por la señora Gil, pero a dichos canales les hace falta limpieza y mantenimiento.

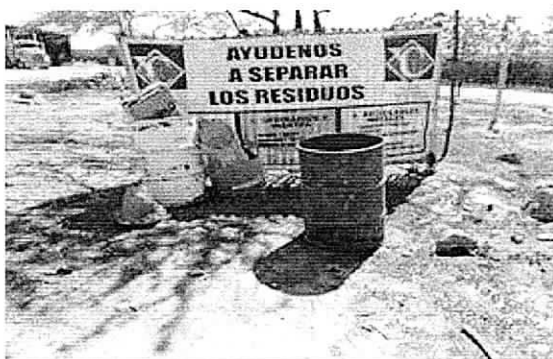
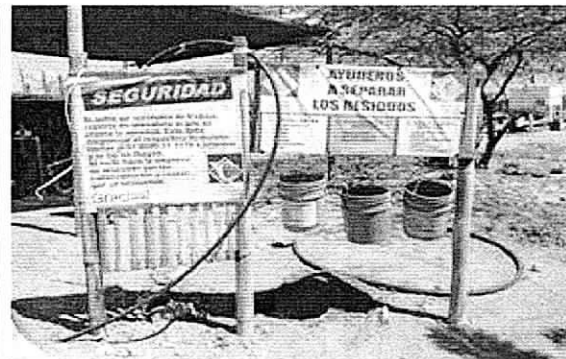
- ✓ Posee un cercado perimetral en su totalidad, el cual consiste en alambre de púas, cardón y madera. Aunque todavía continúan los trabajos y siembras para cercar con Swingla y Nin para disminuir la cantidad de partículas que pudiesen llegar a las zonas cercanas o a los vecinos de esta empresa.
- ✓ El horario de funcionamiento de la empresa es de 7:00 am – 5:00 pm
- ✓ Se lograron observar tanques plásticos y metálicos dentro de la empresa en los cuales se depositan todos los residuos sólidos generados dentro de la empresa.

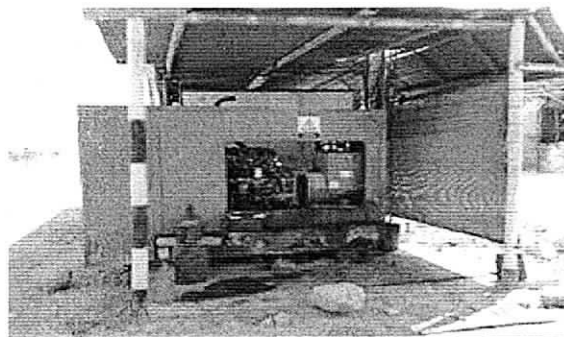
- ✓ La empresa YESOS COLOMBIA (Planta de Yeso), cuenta con una planta eléctrica mediana, la cual está en la parte externa de la planta de yeso, esta se encuentra sobre un piso hecho en concreto y cuenta con unos canales por los cuales para contener cualquier tipo de derrame de hidrocarburos que caigan al suelo, estos son depositados en un envase plástico que se encuentra en un desagüe al final de los canales.

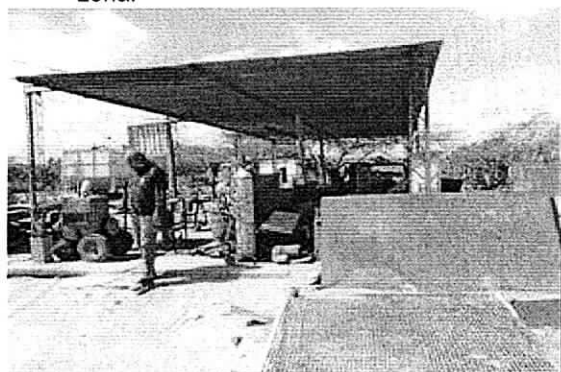
- ✓ Se logró evidenciar que han realizado mejoras al sitio donde están disponiendo la chatarra y aún están en proceso de otras mejoras como es el caso de la protección frontal y la ampliación de dicha zona.

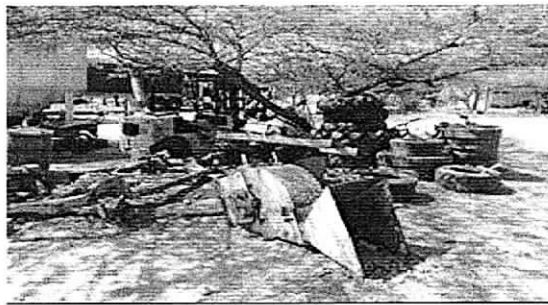
- ✓ Se logró observar la presencia de llantas de vehículos, pero la señora Gil manifiesta que están a la espera de terminar con las adecuaciones de la zona de secado del yeso para poder utilizar dichas llantas como forma de protección para las vigas de soporte vertical en la parte de la bodega.

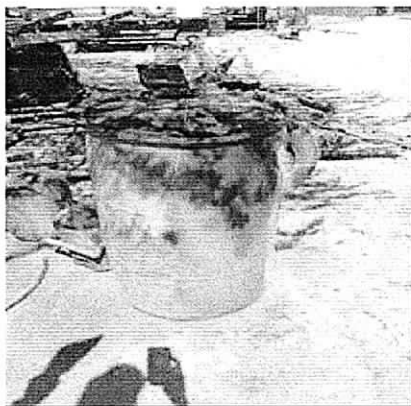
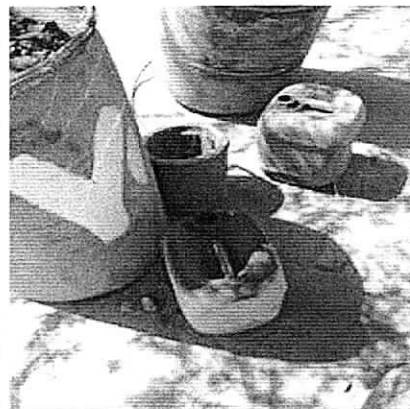
- ✓ En el recorrido se logran observar varios tanques que contienen combustible y no están almacenados de forma adecuada, por lo que se le comenta a la señora Gil que deben de construir una bodega o zona de almacenamiento para dicho combustible para evitar la contaminación de cualquier recurso natural o el ambiente. Dicha construcción debe cumplir con las normas técnicas en cuanto a protección contra el derrame de hidrocarburo y sus derivados.

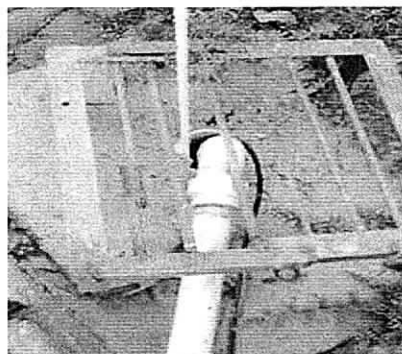
- ✓ La empresa cuenta con dos (2) pozos de agua subterránea de donde se extrae el preciado líquido para algunas actividades de la misma y éstos no cuentan con el permiso de concesión otorgado por Corpoguajira, se le recomendó a la señora Gil que la empresa debe de iniciar el proceso de legalización lo antes posible, so pena de verse avocada la empresa a sanciones de tipo ambiental y pecuniarias.

- Coordenadas pozo # 1: N 11°43'09,834" W 72°16'30,672"
- Coordenadas pozo # 2: N 11°43'09,408" W 72°16'30,396
