AUTO No. 1522 DE 2016  
 ( 29 de Diciembre )

**"POR EL CUAL SE ORDENA LA APERTURA DE UNA INVESTIGACION AMBIENTAL Y SE DICTAN OTRAS DISPOSICIONES"**

Que mediante Informe técnico con radicado No. 20163300174133 de fecha 27 de Julio de 2016 e INT- 1242 de fecha 16 de Diciembre del mismo año, el funcionario del Grupo de Evaluación, Control y Monitoreo Ambiental de esta Corporación plasma lo relacionado al seguimiento realizado al PSMV del MUNICIPIO DE DIBULLA – La Guajira, en los siguientes términos:

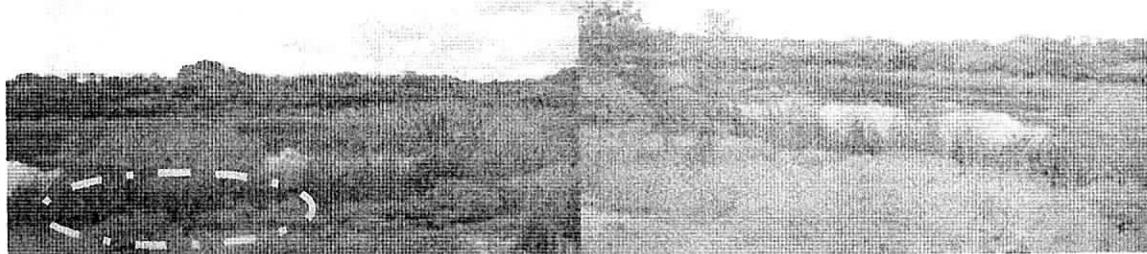
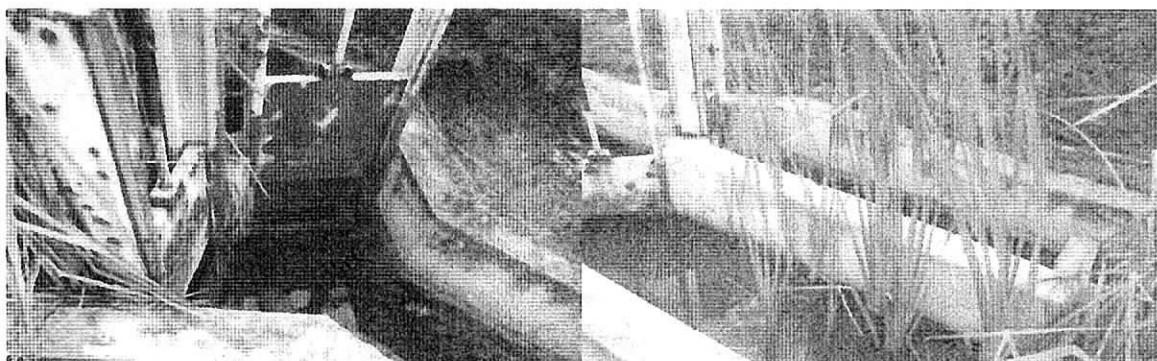
<p>sedimentos y vegetación evidenciándose la falta de mantenimiento.</p> <p>Lagunas: Se evidencia estado de abandono, el sistema está totalmente enmontado, existe abundante vegetación dentro y fuera del sistema, el geotextil o membrana impermeable que impide la infiltración del agua residual al subsuelo esta abollado y/o levantado en varias partes dentro del sistema, situación que puede generar contaminación de cuerpos de agua subterráneos por infiltración de agua residual.</p> <p>Canales colectores de aguas lluvia: no presenta, afectado al tratamiento de las aguas residuales debido a que por acciones propias de la escorrentía dirige los sedimentos a la laguna.</p> <p>Cerco perimetral: El área de lagunas no cuenta con un cerco perimetral que impida el ingreso de personas y animales al sistema.</p> <p>Olores ofensivos: se presentan olores ofensivos correspondiente a estancamiento de</p>	<p>sistema de lagunas, se observó gran cantidad de sedimentos y vegetación evidenciándose la falta de mantenimiento. Cabe resaltar que no está entrando agua al sistema y se desconoce el sitio a donde llega dicha agua.</p> <p>Lagunas: El sistema está totalmente enmontado, existe abundante vegetación dentro y fuera del sistema, al punto que para acceder a la laguna hay que abrirse camino entre la maleza, el geotextil o membrana impermeable que impide la infiltración del agua residual al subsuelo esta abollada (efecto ballena) en varias partes dentro del sistema, situación que puede generar contaminación de cuerpos de agua subterráneos por infiltración de agua residual.</p> <p>Canales colectores de aguas lluvia: No presenta, afectando el tratamiento de las aguas residuales debido a que por acciones propias de la escorrentía dirige los sedimentos a la laguna.</p> <p>Cerco perimetral: El área de lagunas no cuenta con un cerco perimetral que impida el ingreso de personas y animales al sistema.</p> <p>Olores ofensivos: Se presentan olores ofensivos correspondiente a estancamiento de aguas residual y material putrefacto.</p>

Fotografías No 1, 2, 3,4 y 5. Sistema de tratamiento de aguas residuales del municipio de Dibulla, lagunas enmontadas, no hay acceso a las mismas, canal de entrada colmatado de lodos y presencia de eneras que alcanzan aproximadamente dos metros de altura, el agua residual no esta ingresando al sistema. Sistema de tratamiento de aguas residuales de Dibulla. 02/11/2016.

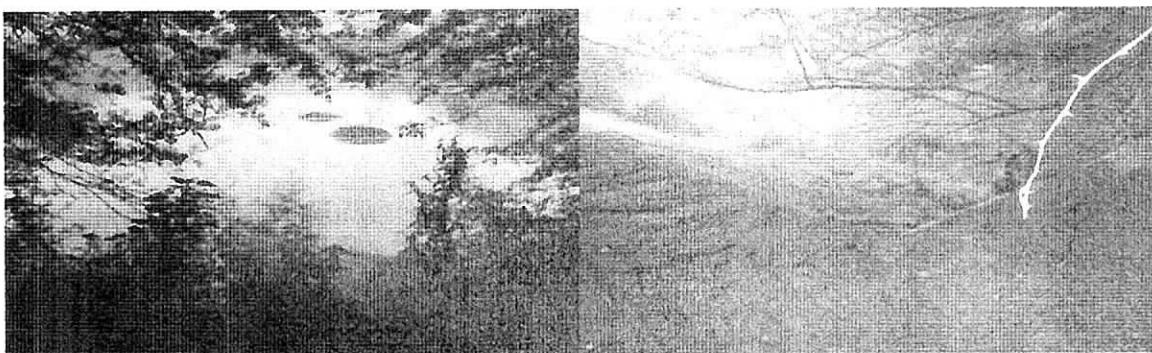
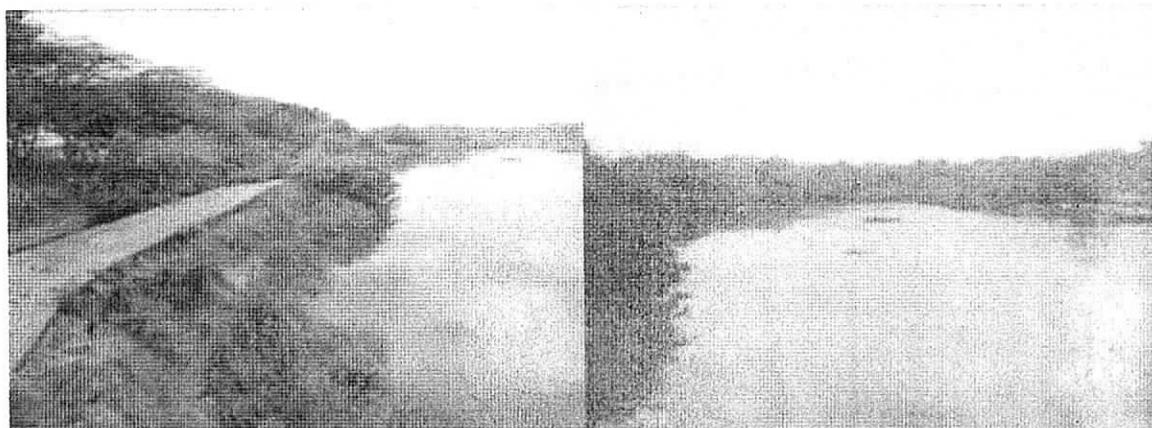
Proyectos y actividades	II semestre 2015	I semestre 2016	II semestre 2016
OPTIMIZACION DEL SISTEMA DE ALCANTARILLADO Y LAGUNA DE OXIDACION	Se evidencia el mismo estado de deterioro y abandono del sistema de tratamiento de aguas residuales del corregimiento.  No hay avances físicos y/o financieros que vayan encausados a cumplir con las actividades y proyectos adquiridos en el PSMV, por ende la problemática ambiental persiste en las zonas de influencia del sistema de tratamiento de aguas residuales del corregimiento.	No se presentó información de mantenimiento al sistema de tratamiento de las aguas residuales (limpieza lagunas, limpieza de vegetación alrededor del sistema), limpieza de canales u otros.  No se observa ejecución de actividades relacionadas al cumplimiento del Plan de Saneamiento y manejo de Vertimientos, se evidencia falencias y abandono del sistema de	El corregimiento cuenta con un sistema de tratamiento de aguas residuales compuesto por dos lagunas residuales, así mismo cuentan con una cobertura de redes de alcantarillado alrededor del 90%, no obstante solo están conectados alrededor del 70% de las viviendas. Las lagunas de oxidación en serie se encuentran en avanzado estado de deterioro, los canales colectores de aguas lluvia están totalmente destruidos y el revestimiento en concreto que se usa como vía transitoria está fracturado.

<p>tratamiento de aguas residuales del corregimiento objeto de seguimiento.</p> <p>Se evidencio el vertimiento de aguas residuales al suelo. Dicha agua no llega al sistema lagunar si no que es vertida al suelo por el taponamiento de un manjol por donde es conducida hasta llegar al sistema de tratamiento. Dicha situación está generando una inundación en zonas aledañas al sistema de tratamiento, contaminación de cuerpos de agua subterráneos y riesgo sobre la salud de las personas que habitan en la zona.</p>	<p>No acceso al sistema lagunar por abundante presencia de malezas, no se evidencia mantenimiento a las lagunas, el cercado o mallado está fragmentado permitiendo la entrada de animales y personal no autorizado. La geomembrana se encuentra abollada (efecto ballena), influyendo en el tratamiento inadecuado a las aguas residuales. Los taludes externos se encuentran totalmente destruidos y los internos necesitan mantenimiento.</p> <p>Se evidencio el vertimiento de aguas residuales en el trayecto de tubería desde el corregimiento hasta el sistema de tratamiento. Dicha agua no llega al sistema lagunar si no que es vertida al suelo por el taponamiento de un manjol por donde es conducida hasta llegar al sistema de tratamiento. Esta situación está generando una inundación en zonas aledañas al sistema de tratamiento, contaminación de cuerpos de agua subterráneos y riesgo sobre la salud de las personas que habitan en la zona.</p> <p>No se presentó información de mantenimiento al sistema de tratamiento de las aguas residuales (limpieza lagunas, limpieza de vegetación alrededor del sistema), limpieza de canales u otros.</p> <p>No se observa ejecución de actividades relacionas al cumplimiento del Plan de Saneamiento y manejo de Vertimientos, se evidencia falencias y abandono del sistema de tratamiento de aguas residuales del corregimiento objeto de seguimiento.</p>

Fotografía No 6, 7, 8 y 9. Sistema de tratamiento de las aguas residuales del corregimiento de La Punta de Los Remedios, toda el área esta enmontada impidiendo el acceso, membranas impermeable levantada o inexistente en algunos lugares, el sistema no está recibiendo las aguas residuales. Sistema de tratamiento de aguas residuales del corregimiento La Punta de Los Remedios,Dibulla. 02/11/2016.

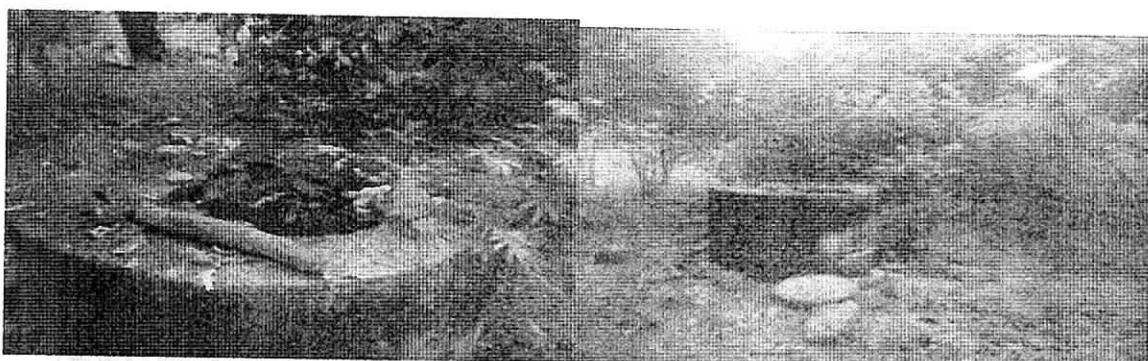
Fotografías No 10, 11, 12 y 13. Manjol taponado por basuras y sedimento. Manjol rebosando las aguas residuales generadas en el corregimiento de La Punta de Los Remedios. Sistema de tratamiento de aguas residuales del corregimiento La Punta de Los Remedios, Dibulla. 02/11/2016.

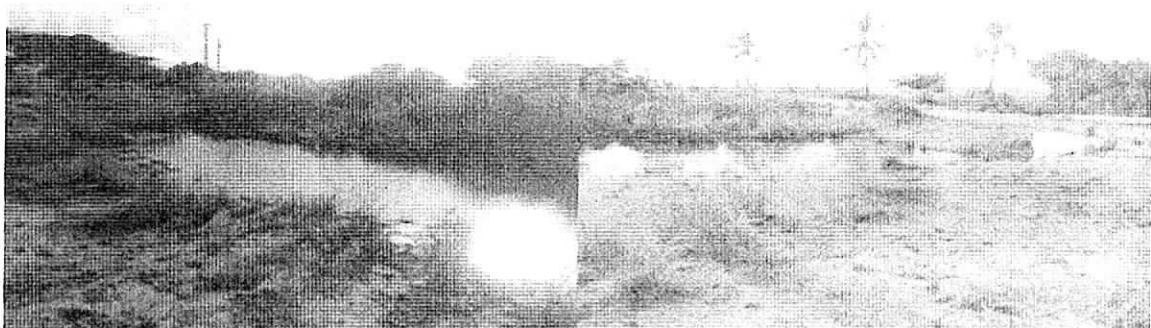
Fotografías No 14 y 15. Aguas residuales rebosadas desde Manjol rebosado de las aguas residuales generadas en el corregimiento de La Punta de Los Remedios. Sistema de tratamiento de aguas residuales del corregimiento La Punta de Los Remedios, Dibulla. 02/11/2016.

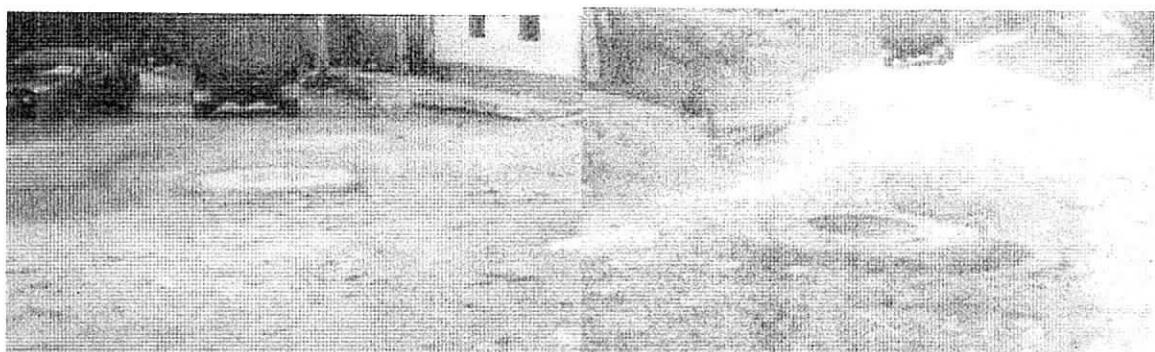
ambiental descrita.	Saneamiento y manejo de Vertimientos.  No cuenta con sistema de tratamiento de aguas residuales.	manjoles ubicados en la vía principal, pero no tienen acometida domiciliaria.  El alcantarillado nunca ha sido utilizado debido que la obra no ha sido terminada.  El corregimiento no cuenta con sistema de tratamiento de aguas residuales.
			No se observa ejecución de actividades relacionadas al cumplimiento del Plan de Saneamiento y manejo de Vertimientos.

Fotografías No 16 y 17. Manjoles y alcantarillado instalado en el corregimiento de Río Ancho. Corregimiento de Río Ancho, Dibulla. 02/11/2016.

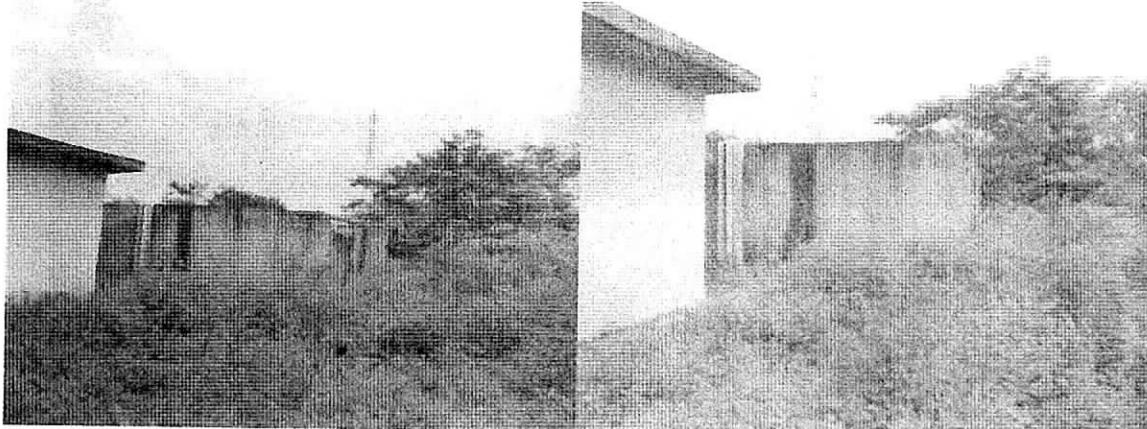
Proyectos y actividades	II semestre 2015	I semestre 2016	II semestre 2016
TERMINACION DEL SISTEMA DE ALCANTARILLADO Y CONSTRUCCION DE LA LAGUNA DE OXIDACION	No se evidencian avances físicos y/o de inversiones que vayan enfocados a solucionar la problemática ambiental descrita	No se observa ejecución de actividades relacionadas al cumplimiento del Plan de Saneamiento y manejo de Vertimientos.  No cuenta con sistema de tratamiento de aguas residuales.	El corregimiento no cuenta con sistema de tratamiento de aguas residuales.  El corregimiento cuenta con un 30% de redes de alcantarillado. El resto de los habitantes utilizan medios no convencionales para disposición de aguas residuales. Las aguas residuales son vertidas en el canal la Chinita.  Actualmente existe una estructura construida a media, propuesta para el tratamiento de las aguas residuales.  No se observa ejecución de actividades relacionadas al cumplimiento del Plan de Saneamiento y manejo de Vertimientos.

Fotografías No 18 y 19. Estructura construida para el tratamiento de las aguas residuales generadas en el corregimiento de Mingueo. Corregimiento de Mingueo, Dibulla. 02/11/2016
