AUTO No. 124 de 2018
(13 DE FEBRERO)

“POR LA CUAL SE RECHAZA UN RECURSO DE REPOSICIÓN POR IMPROCEDENTE”

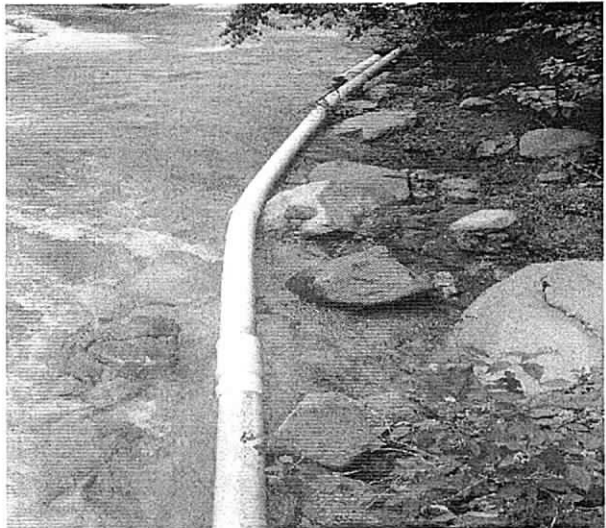
| | | | | | <p>Imagen 2. Afloramiento línea de aducción en el cauce</p> <p>Imagen3. Desarenador</p> |
