**RESOLUCIÓN No. 01874 2018**

**"POR LA CUAL SE OTORGA UN PERMISO DE PROSPECCION Y EXPLORACION DE AGUAS SUBTERRANEAS, PARA LA PERFORACION DE UN POZO PROFUNDO, EN PREDIOS DE LA COMUNIDAD INDIGENA DE ASIJUSHEIN, UBICADA EN ZONA RURAL DEL MUNICIPIO DE ALBANIA – LA GUAJIRA, Y SE DICTAN OTRAS DISPOSICIONES".**

**2. DESARROLLO DE LA VISITA E INFORMACION PREVIA**

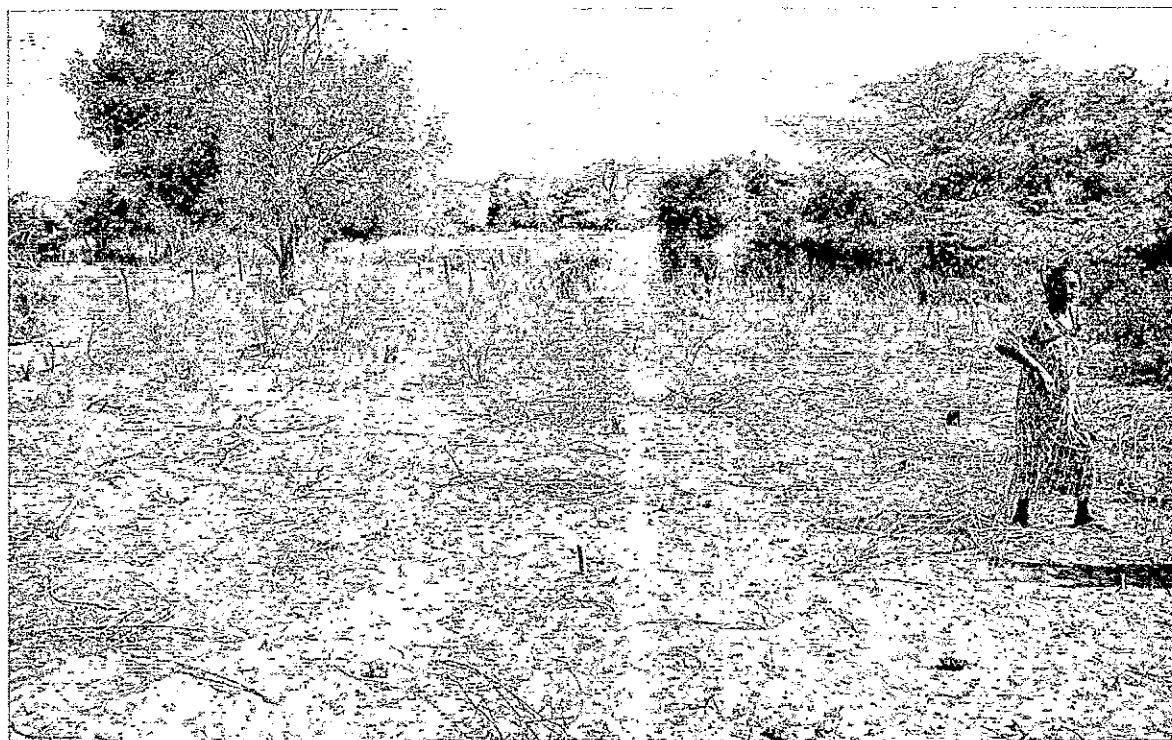
Fotografia 1. Sitio de la Perforación.

El 6 de agosto del 2018 se realizó la visita de inspección a la comunidad indígena de ASIJUSHEIN ubicada en zona rural del municipio de Albania, la visita se adelantó con el acompañamiento de la señora Marlis Bonivento López miembro de la comunidad. En campo se procedió a localizar las coordenadas del punto indicado en el formulario de solicitud de permiso de prospección y exploración de aguas subterráneas (Ver Fotografía 1 y Figura 1). De igual manera, se realizó un recorrido con el fin de identificar las características de la zona donde se localizará el pozo: cuerpos de agua cercanos, presencia de otros aprovechamientos de agua subterránea, fuentes potenciales de contaminación y cobertura vegetal.

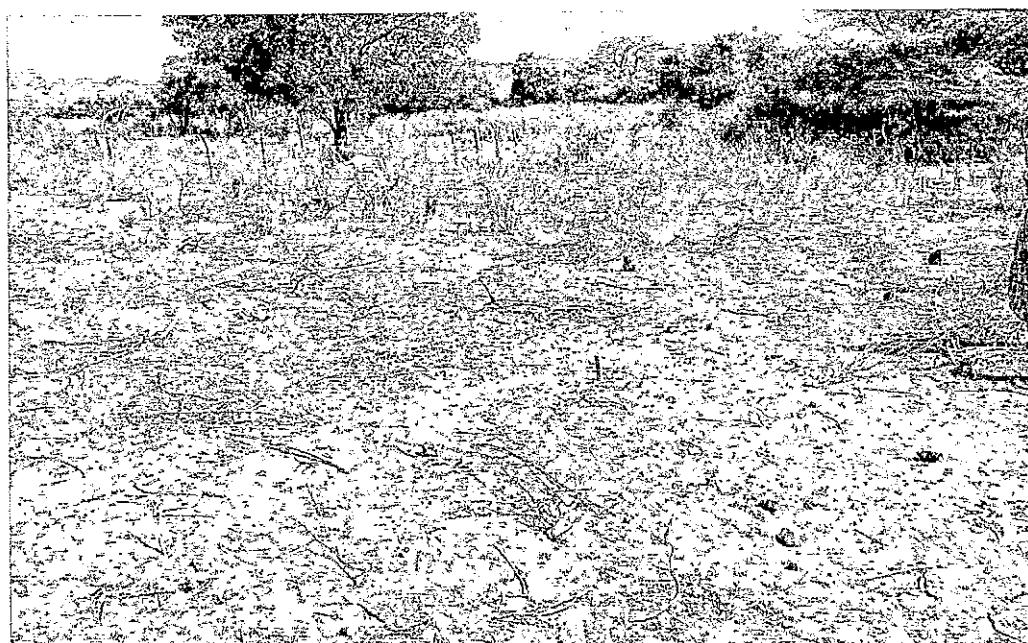
Fotografía 2. Cobertura vegetal

En los alrededores al punto donde se planea realizar el pozo, no se localiza actividad cercana diferente a las actividades cotidianas de la comunidad, y la cobertura vegetal es escasa, de especies menores entre rastrojos, arbustos, cactus, y árboles de poco tamaño como trupillo. (Ver Fotografía 2).

En caso de requerir remover cobertura vegetal, es necesario valorar lo estipulado en la normatividad ambiental vigente en cuanto al régimen de aprovechamiento forestal y la solicitud de los permisos pertinentes ante Corpoguajira.
