RESOLUCIÓN N° 01915  
( 27 AGO 2018 ) DE 2018

**"POR LA CUAL SE MODIFICA LA RESOLUCION 1720 DEL 17 DE DICIEMBRE DE 2012, PARA INCLUIR UN PERMISO DE VERTIMIENTO PARA AGUAS RESIDUALES DE ORIGEN INDUSTRIAL Y DOMESTICOS EN JURISDICCION DEL MUNICIPIO DE BARRANCAS, LA GUAJIRA, EN BENEFICIO DE LA EMPRESA CARBONES DEL CERREJON LIMITED – CERREJON, Y SE DICTAN OTRAS DISPOSICIONES"**

#### **VISITA DE INSPECCIÓN AMBIENTAL**

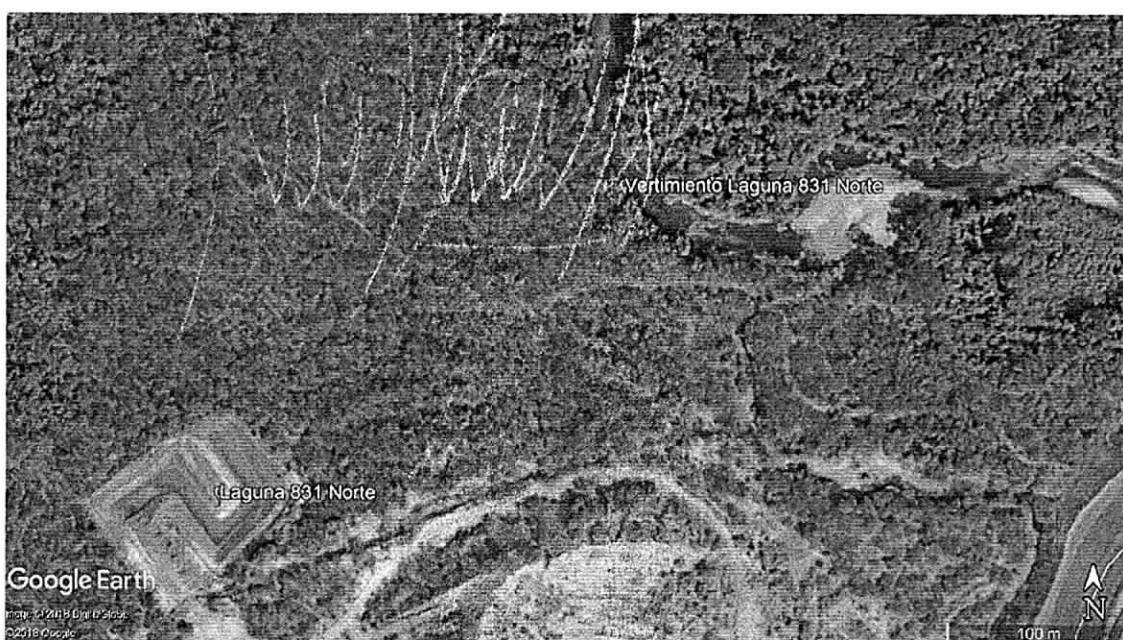
*Esta laguna está ubicada en las coordenadas N 11°01'31.384" W 72°43'15.186", recibe las aguas del botadero 831, estas aguas tienen contenido de sedimentos, cloruros y sulfatos (se aclara que este es un botadero rehabilitado por lo cual el agua que proviene de la lluvia cae directamente al suelo (con cobertura vegetal), lo que disminuye las concentraciones de cloruros y sulfatos en el agua vertida); Esta laguna tiene una configuración tipo pistón, además posee una capacidad de almacenamiento aproximadamente 27.000 m<sup>3</sup>. Actualmente no se está haciendo vertimiento por parte de esta laguna, pues se encuentra en labores de remodelación. En el momento en el que esta laguna realice el vertimiento este llegará al punto identificado con las coordenadas N 11°01'36.809" W 72°43'07.991" sobre el río Ranchería.*

*Imagen 1. Ubicación del punto de vertimiento Lag. 831 Norte de la empresa Cerrejón (del presente informe). Fuente: Google Earth.*

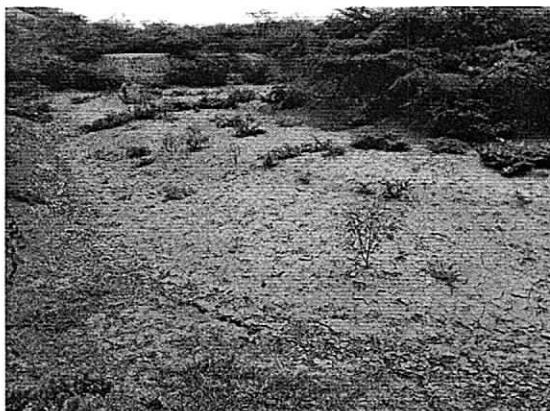
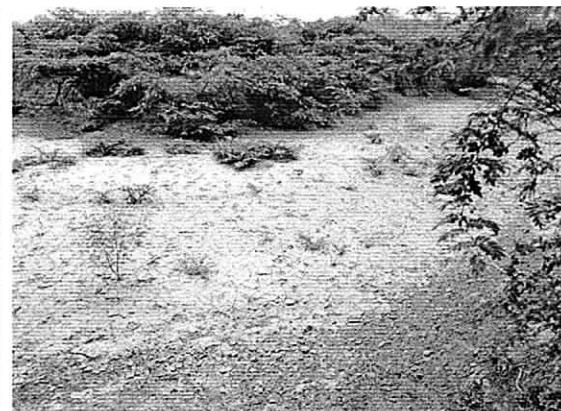
Durante el recorrido se pudo evidenciar que la laguna 831 Norte, no contenía ningún tipo de líquido (agua), y que por el contrario se encontraba totalmente seca lo qué concuerda con el suelo agrietado dentro del área de la laguna.

Fotos 1 y 2: Laguna 831 norte (completamente seca).

- ✓ La Laguna 831 Norte actualmente presenta un suelo agrietado por la inactividad en los últimos años, por ello la empresa Carbones del Cerrejón Limited – Cerrejón antes de proceder a la utilización de esta laguna, debe proceder a impermeabilizarla de tal forma que no produzca infiltración en la zona.

- La empresa Carbones del Cerrejón Limited – Cerrejón, debe impermeabilizar la Laguna 831 Norte antes de proceder a la utilización de la misma de tal forma que no produzca infiltración en la zona.

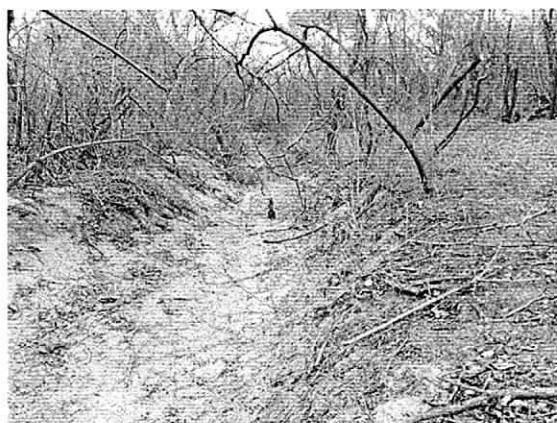
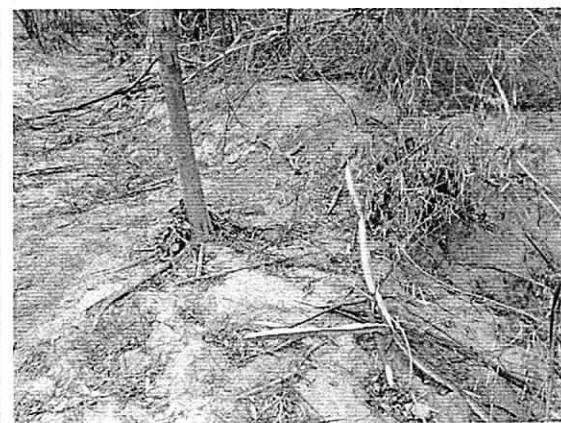
Se pudo observar que hay un canal hecho en tierra y sin revestimiento alguno, el cual se piensa utilizar para guiar el vertimiento que sale de la laguna 831 norte hasta el río Ranchería; este canal se encuentra enmontado y con árboles en su zona interna; además de ello desde las coordenadas identificadas como punto número 2 en el cuadro anterior y donde se visualiza un árbol (foto #4) el canal se encuentra sedimentado y pierde su cauce, lo que si no se adecua debidamente podría causar una zona de inundación con las aguas que transitan el canal..

Fotos 3 y 4: Canal de conducción de la Laguna 831 norte (seco, enmontado y con árboles en el centro del canal). XME.

El Usuario deberá implementar el sistema o los sistemas necesarios para que las aguas de minería productos del vertimiento sean transportadas eficazmente sin ocasionar perjuicios a su paso o crear zonas de inundación e infiltración al suelo. El mantenimiento a este o estos sistemas deben ser anuales (mínimo) o cada vez que la o las estructuras lo necesiten.

- La empresa Carbones del Cerrejón Limited – Cerrejón, debe contar con las estructuras necesarias y técnicamente adecuadas para transportar las aguas residuales no domésticas que se encuentren en la laguna 831 Norte hasta su punto de vertimiento, evitando infiltraciones y vertimientos indeseados para que las aguas procedentes de dicha Laguna no causen problema alguno hasta su llegada hasta el río ranchería.

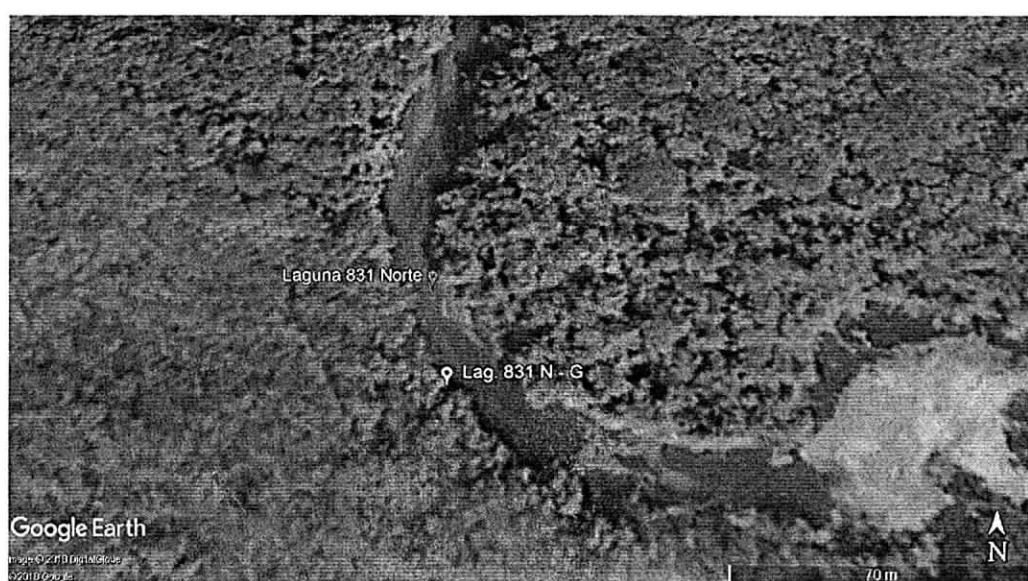
Imagen 2: Discrepancia entre las coordenadas de localización del sitio de vertimiento de la laguna 831 Norte de la empresa Carbones del Cerrejón Limited – Cerrejón (30 metros Aprox/. Y margen distinto).

Se debe tener en cuenta que la marca roja en la **Imagen 2** corresponde a las coordenadas suministradas por la empresa Cerrejón en la solicitud del permiso y la marca amarilla en la misma imagen corresponde a las coordenadas tomadas en campo por el personal de CORPOQUAJIRA durante la visita.

Dicho permiso quedara supeditado al cambio o ajuste de las coordenadas (Datum Magna Sirgas) enviadas en la solicitud del permiso por las tomadas en campo por el personal de CORPOGUAJIRA y en acompañamiento del personal de la empresa Cerrejón (**N 11°01'36.809" W 72°43'07.991"**), y en las cuales se logró evidenciar el punto real de entrada del vertimiento al río Ranchería. A este punto deberán llegar las aguas de minería de la empresa al cual se refiere la presente solicitud. Todo lo anterior debido a que las coordenadas que la empresa facilitó en la solicitud tiene una discrepancia de aproximadamente 30 metros con las coordenadas tomadas en campo el día de la visita, además de que el punto según las coordenadas que suministró la empresa Cerrejón se encuentran en la margen contraria del río ranchería. Además de lo anterior a las adecuaciones en cuanto a la limpieza, adecuación y mantenimiento del canal por donde se transportarán las aguas que salen de la Laguna 831 Sur hacia el río Ranchería, la impermeabilización de dicha laguna y todas aquellas características técnicas que se deban cumplir según la norma colombiana.

- La empresa Carbones del Cerrejón Limited – Cerrejón, debe realizar el ajuste de las coordenadas referentes al punto donde se va a realizar el vertimiento de las aguas residuales no domésticas provenientes de la Laguna 831 Norte (**N 11°01'36.884" W 72°43'07.956"**), el cual será el único punto reconocido por esta corporación como punto de vertimiento de las aguas procedentes de esta laguna.
