## RESOLUCIÓN N° 02083 2018

**"POR EL CUAL SE OTORGA UN PERMISO DE PROSPECCION Y EXPLORACION DE AGUAS SUBTERRANEAS, EN EL PREDIO DE LA COMUNIDAD INDIGENA PARAJIMARÚ, RESGUARDO INDIGENA DE LA ALTA Y MEDIA GUAJIRA, JURISDICCIÓN DEL MUNICIPIO DE URIBIA – LA GUAJIRA, Y SE DICTAN OTRAS DISPOSICIONES".**

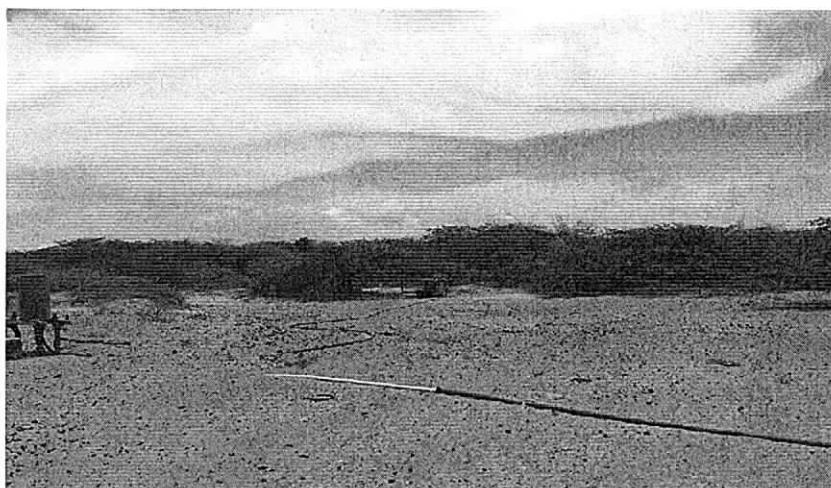
#### Fotografía 2. Cobertura vegetal

En los alrededores al punto donde se planea realizar el pozo, no se localiza actividad cercana diferente a las actividades cotidianas de la comunidad, y la cobertura vegetal es escasa, de especies menores entre rastrojos, arbustos, cactus, y árboles de poco tamaño como trupillo. (Ver Fotografía 2).
