RESOLUCIÓN N° 3098 2018

"POR LA CUAL SE OTORGA UN PERMISO DE PROSPECCION Y EXPLORACION DE AGUAS SUBTERRANEAS, PARA LA PERFORACION DE UN POZO PROFUNDO, EN PREDIOS DE LA COMUNIDAD INDIGENA YOTOJOROY, LOCALIZADA EN ZONA RURAL DEL MUNICIPIO DE MAICAO – LA GUAJIRA, Y SE DICTAN OTRAS DISPOSICIONES".

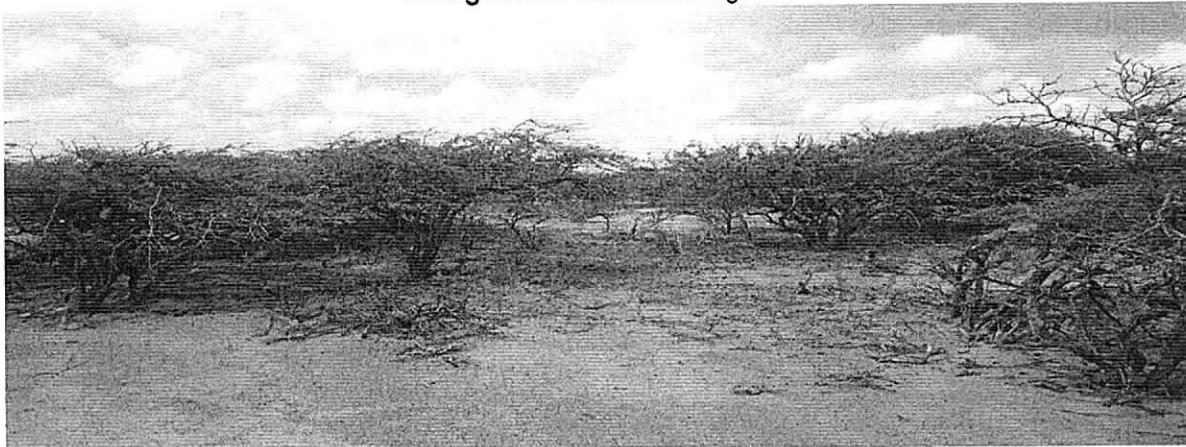
En los alrededores al punto donde se planea realizar el pozo, no se localiza actividad cercana diferente a las actividades cotidianas de la comunidad, y la cobertura vegetal es escasa, de especies menores entre rastrojos, arbustos, cactus, y árboles de poco tamaño como trupillo. (Ver Fotografía 2).

Fotografía 2. Cobertura vegetal
