**AUTO No. 1695 DE 2018  
(18 DE DICIEMBRE)**

**“POR LA CUAL SE ORDENA LA APERTURA DE UNA INVESTIGACIÓN AMBIENTAL”**

Que mediante el informe de visita con radicado Interno N° INT – 5893 de fecha 02 de noviembre de 2018, presentado por el Grupo de Seguimiento Ambiental, se evidenció lo siguiente:

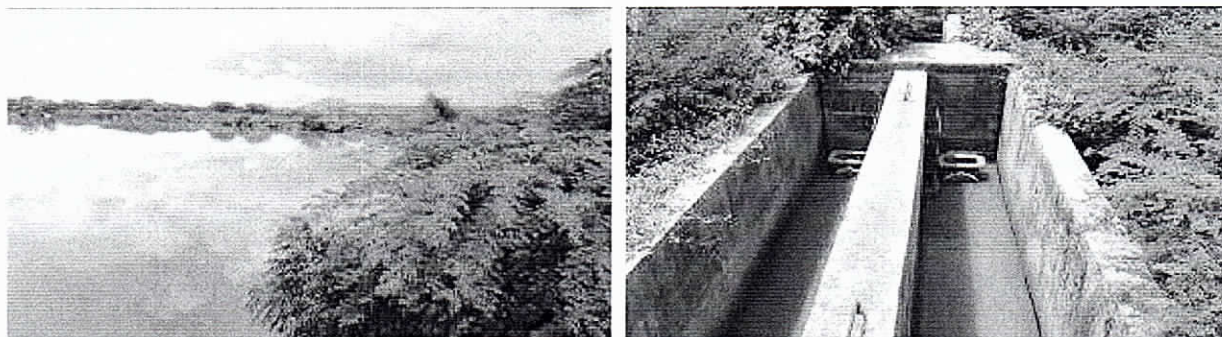
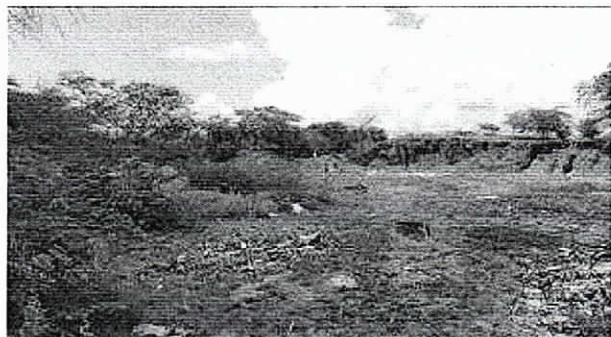
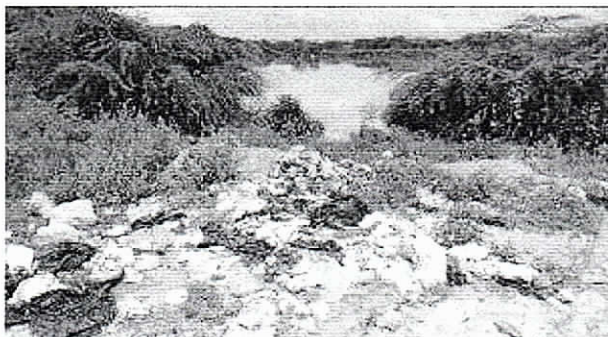
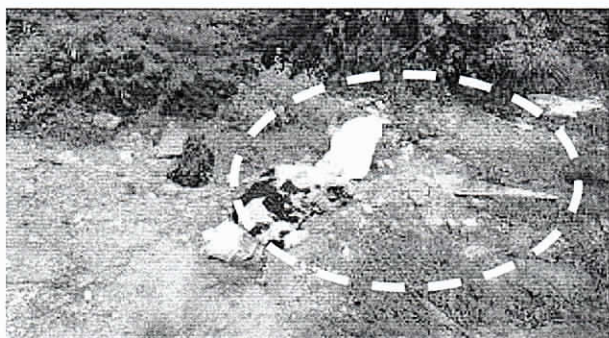
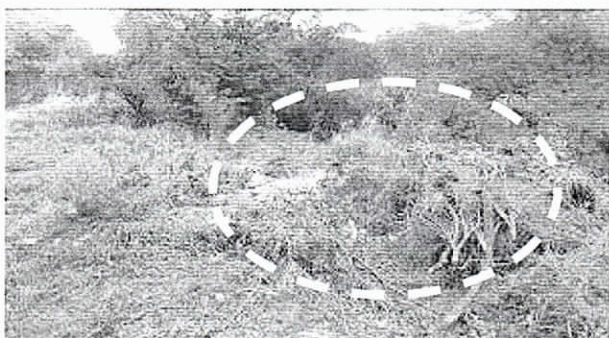
| Proyectos y actividades | II semestre 2017 | I semestre 2018 | II semestre 2018 |
|---|---|---|---|
| MANTENIMIENTO Y ESTADO DEL SISTEMA DE TRATAMIENTO DE AGUAS RESIDUALES. | <p>No se presentó información de mantenimiento al sistema de tratamiento de las aguas residuales (limpieza lagunas, limpieza de vegetación alrededor del sistema), limpieza de canales u otros.</p> <p>No se observa ejecución de actividades relacionadas al cumplimiento del Plan de Saneamiento y manejo de Vertimientos, se evidencia falencias y abandono del sistema de tratamiento de aguas</p> | <p>En el recorrido realizado por los alrededores del sistema de tratamiento lagunar, se evidencia limpieza de material vegetal y retiro de basuras. Cabe resaltar que en seguimientos anteriores, se evidenciaron los alrededores del sistema llenos de basuras, escombros y animales muertos, dicha situación no se</p> | <p>En el seguimiento realizado en el primer semestre del 2018 se evidencio limpieza de material vegetal y retiro de basuras en los alrededores del sistema de tratamiento. En este seguimiento (segundo semestre de 2018), se evidencia que los alrededores del sistema están siendo usados como botaderos de residuos de construcción y demolición, basuras y animales muertos. La vegetación no permite</p> <p><b>Estado del sistema:</b></p> |

| <p>residuales del municipio objeto de seguimiento.</p> <p><b>Estado del sistema:</b></p> <p><b>Punto de Vertimiento puntual:</b> No se pudo acceder al punto de vertimiento final y verificar es estado de la fuente receptora que es el rio Ranchería.</p> <p><b>Canaleta parshall:</b> El sistema de rejillas no funciona adecuadamente permitiendo el paso de residuos hacia los registros y vertederos teniendo como destino el sistema de lagunas, se observó gran cantidad de sedimentos evidenciándose la falta de mantenimiento.</p> <p><b>Lagunas:</b> Se evidencia estado de abandono, los taludes superiores están erosionados, existe vegetación dentro y fuera del sistema, se evidencia acumulación de basura dentro del sistema, la membrana impermeable que impide la infiltración del agua residual al subsuelo esta abollado y/o levantada en varias partes dentro del sistema, situación que puede generar contaminación de cuerpos de agua subterráneos por infiltración de agua residual.</p> <p><b>Canales colectores de aguas lluvia:</b> No presenta, afectado al tratamiento de las aguas residuales debido a que por acciones propias de</p> | <p>presentó en este seguimiento.</p> <p><b>Estado del sistema:</b></p> <p><b>Punto de Vertimiento puntual:</b> No se pudo acceder al punto de vertimiento final y verificar es estado de la fuente receptora que es el rio Ranchería.</p> <p><b>Canaleta parshall:</b> El sistema de rejillas no funciona adecuadamente permitiendo el paso de residuos hacia los registros y vertederos teniendo como destino el sistema de lagunas, y posteriormente el Rio Rancheria.</p> <p><b>Lagunas:</b> Se evidencia limpieza de material vegetal en los taludes y alrededores del sistema. Los taludes superiores están erosionados, se evidencia acumulación de basura dentro del sistema, la membrana impermeable que impide la infiltración del agua residual al subsuelo esta abollado y/o levantada en varias partes dentro del sistema, situación que puede generar contaminación de cuerpos de agua subterráneos por infiltración de agua residual.</p> <p><b>Canales colectores de aguas lluvia:</b> No</p> | <p><b>Punto de Vertimiento puntual:</b> No se pudo acceder al punto de vertimiento final y verificar es estado de la fuente receptora que es el rio Ranchería.</p> <p><b>Canaleta parshall:</b> El sistema de rejillas no funciona adecuadamente permitiendo el paso de residuos hacia los registros y vertederos teniendo como destino el sistema de lagunas, y posteriormente el Rio Rancheria.</p> <p><b>Lagunas:</b> Se evidencia abundante cobertura vegetal en los alrededores y taludes del sistema.</p> <p>Los taludes superiores están erosionados, se evidencia acumulación de basura dentro del sistema, la membrana impermeable que impide la infiltración del agua residual al subsuelo esta abollado y/o levantada en varias partes dentro del sistema, situación que puede generar infiltración de aguas residuales al subsuelo, posiblemente contaminando cuerpos de agua subterráneos.</p> <p><b>Canales colectores de aguas lluvia:</b> No presenta, afectado al tratamiento de las aguas residuales debido a que por acciones propias de la escorrentía dirige los sedimentos a la laguna.</p> <p><b>Registros o colectores del afluente:</b> No presentan sus cubiertas o tapas, en su interior hay gran cantidad de residuos sólidos.</p> <p><b>Cerco perimetral:</b> El área de lagunas no cuenta con un</p> |

| | <p>la escorrentía dirige los sedimentos a la laguna.</p> <p><b>Registros o colectores del afluente:</b> No presentan sus cubiertas o tapas, en su interior hay gran cantidad de residuos sólidos.</p> <p><b>Cerco perimetral:</b> El área de lagunas no cuenta con un cerco perimetral que impida el ingreso de personas y animales al sistema.</p> <p><b>Olores ofensivos:</b> Se presentan olores ofensivos correspondientes a estancamiento de aguas residual y material putrefacto.</p> | <p>presenta, afectado al tratamiento de las aguas residuales debido a que por acciones propias de la escorrentía dirige los sedimentos a la laguna.</p> <p><b>Registros o colectores del afluente:</b> No presentan sus cubiertas o tapas, en su interior hay gran cantidad de residuos sólidos.</p> <p><b>Cerco perimetral:</b> El área de lagunas no cuenta con un cerco perimetral que impida el ingreso de personas y animales al sistema. El sistema de tratamiento, es atravesado por una vía que es de alta circulación por vehículos y personas.</p> <p><b>Olores ofensivos:</b> Se presentan olores ofensivos correspondientes al manejo de aguas residuales.</p> | <p>cerco perimetral que impida el ingreso de personas y animales al sistema. El sistema de tratamiento, es atravesado por una vía que es de alta circulación por vehículos y personas.</p> <p><b>Olores ofensivos:</b> Se presentan olores ofensivos correspondientes al manejo de aguas residuales.</p> |

Fotografías No 1 – 6. Sistema de tratamiento de aguas residuales del municipio de Barrancas, presenta abundante vegetación, basuras, escombros y animales muertos en sus alrededores.

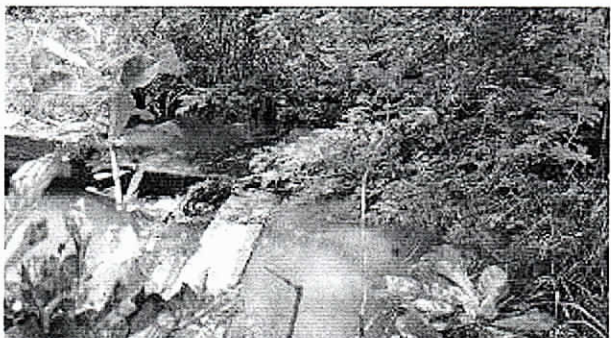
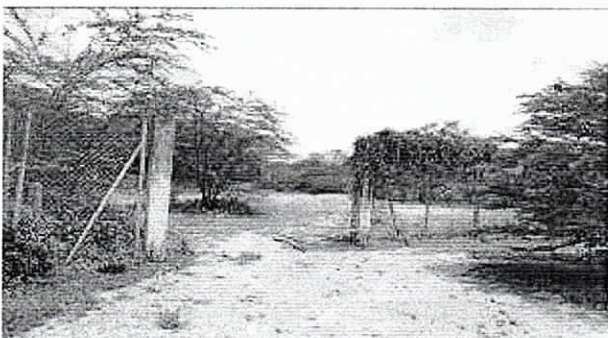
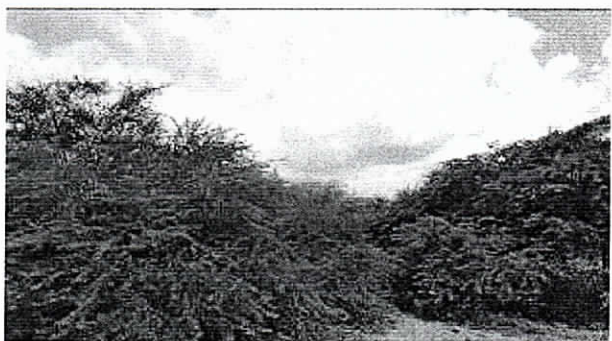
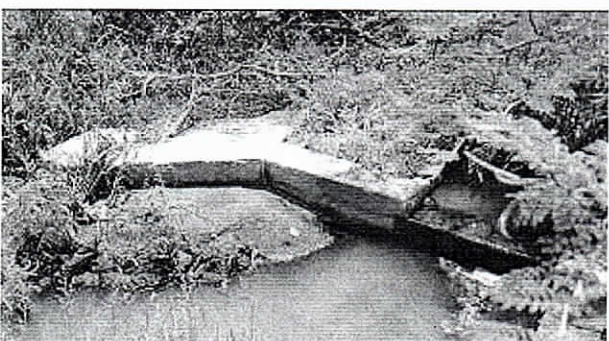
El sistema de tratamiento de aguas residuales de los corregimientos de Papayal y Oreganal, tiene la estructura de

entrada al sistema taponado ocasionando desbordamiento y vertimiento al suelo de las aguas residuales generadas en dichos corregimientos. Así mismo, el agua residual vertida al suelo en su ingreso a la laguna ha socavado un tramo de los taludes. Por otro lado; se evidencia entrada de agua en la primera laguna pero no se evidencia el ingreso a la siguiente laguna (sistema compuesto por dos lagunas), la segunda laguna está seca, por lo que se presume que el agua residual que ingresa al sistema se infiltra en el suelo y toma rumbo desconocido.

Fotografía No 7 - 10. Laguna que recibe las aguas residuales de los corregimientos de Papayal y Oreganal, presenta abundante vegetación que impide la visibilidad de las lagunas, colmatación del sistema de entrada y realiza vertimientos al suelo.
