RESOLUCIÓN No 00208 2019

**"POR LA CUAL SE OTORGA UN PERMISO DE PROSPECCIÓN Y EXPLORACIÓN DE AGUAS SUBTERRÁNEAS EN EL PREDIO MONTE BOCA UBICADO EN LA JURISDICCION DEL DISTRITO DE RIOHACHA – LA GUAJIRA Y SE DICTAN OTRAS DISPOSICIONES"**

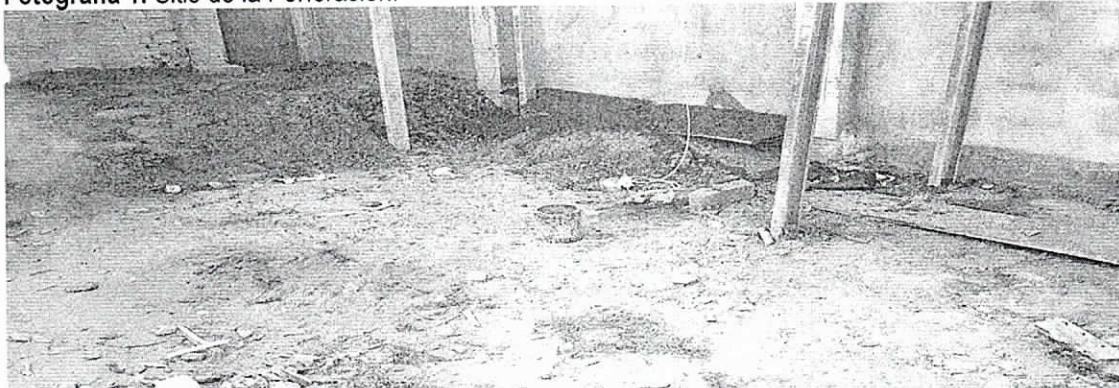
**Fotografía 1.** Sitio de la Perforación.

El 29 de octubre de 2018 se realizó la visita de inspección ocular al predio Monte Boca, en jurisdicción del Distrito de Riohacha, la visita se adelantó con el acompañamiento del señor Wladimir Muñiz, quien se desempeña como ingeniero consultor del usuario solicitante del permiso. En campo se procedió a localizar las coordenadas del punto indicado en el formulario de solicitud de permiso de prospección y exploración de aguas subterráneas (Ver Fotografía 1 y Figura 1). De igual manera, se realizó un recorrido con el fin de identificar las

características de la zona donde se localizará el pozo: cuerpos de agua cercanos, presencia de otros aprovechamientos de agua subterránea, fuentes potenciales de contaminación y cobertura vegetal.

En los alrededores al punto donde se planea realizar el pozo actualmente se desarrollan actividades relacionadas con la construcción de un motel, la cobertura vegetal es nula, como se puede observar en la fotografía 1.

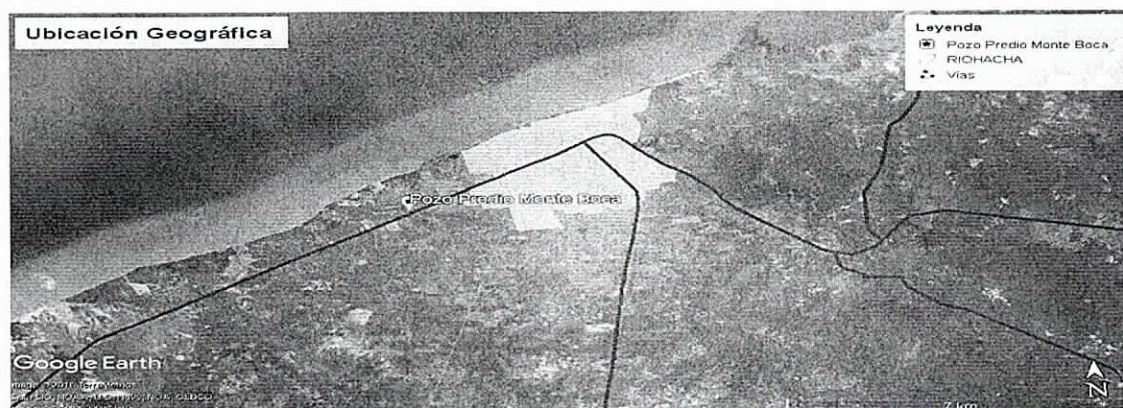
**Figura 1.** Localización de la perforación proyectada

El area objeto de la solicitud se localiza en zona rural del municipio de Riohacha, la misma está situada a 5 kilómetros aproximadamente desde el punto que en la ciudad de Riohacha es denominado "cuatro vías", en la margen izquierda de la vía que desde este municipio conduce a Santa Marta. El punto donde se proyecta realizar la perforación se localiza en las coordenadas mostradas en la Tabla 1 y en el punto indicado en la Figura 1.

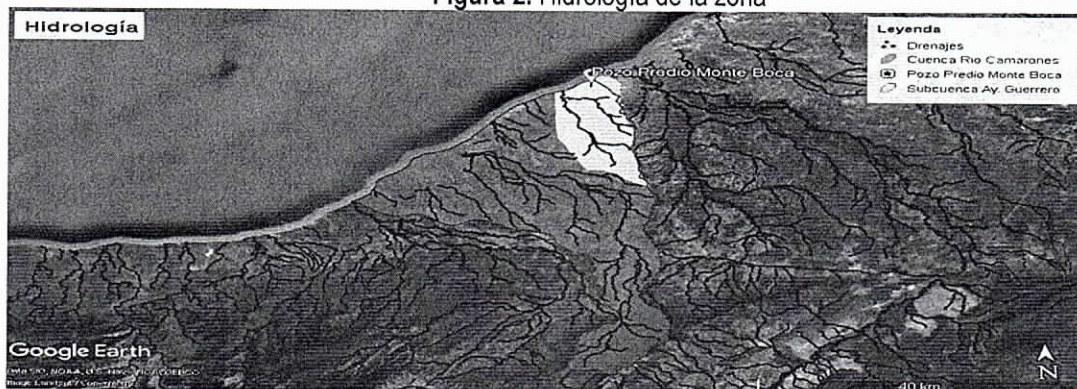
Figura 2. Hidrología de la zona

El punto de perforación se localiza sobre la Cuenca rio Camarones, en la subcuenca del arroyo Guerrero (ver figura 2), Relativamente cerca al punto de captación proyectado se encuentran fuentes hídricas superficiales como el arroyo Guerrero, arroyo Rincón Tigre y arroyo El Cojo. Ubicados en un radio de 2 kms m aproximadamente del punto de captación proyectado.

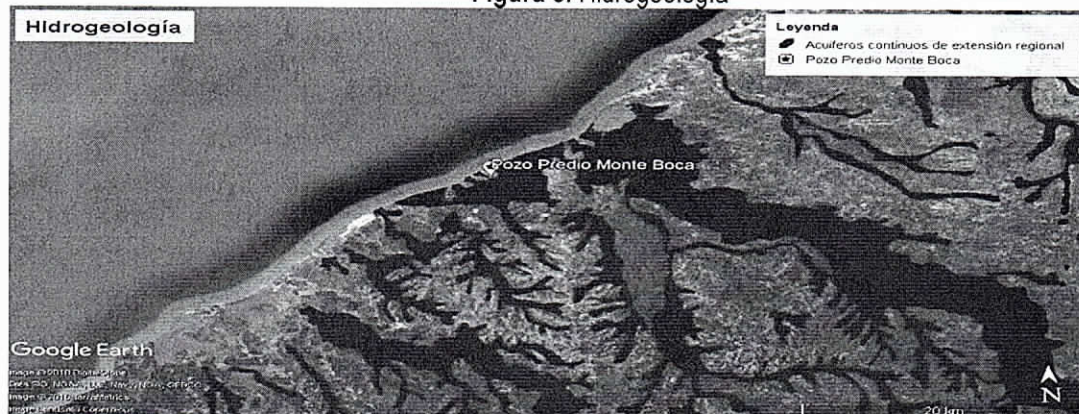
Figura 3. Hidrogeología

La condición geológica del área estudiada nos muestra que el predio geológicamente se ubica sobre depósitos cuaternarios de cauce aluvial (Qal) y de llanura aluvial (Qll), los cuales descansan en forma concordante sobre la formación Monguí N2m de edad terciaria. La litología y granulometría de los depósitos cuaternarios depende del origen y sitio de depositación.<sup>1</sup>

Hidrogeológicamente se caracteriza por la presencia de acuíferos continuos de extensión regional, de muy alta productividad, conformados por sedimentos cuaternarios no consolidados de ambiente fluvial. Acuíferos libres y confinados con aguas generalmente de buena calidad química (Ver figura 3).
