RESOLUCIÓN No. 0349 2019

**"POR LA CUAL SE OTORGA UN PERMISO DE PROSPECCION Y EXPLORACION DE AGUAS SUBTERRANEAS A FAVOR DEL MUNICIPIO DE ALBANIA, EN EL PREDIO SAN LUIS, CORREGIMIENTO DE PORCIOSA, JURISDICCION DEL MUNICIPIO DE ALBANIA - LA GUAJIRA, Y SE DICTAN OTRAS DISPOSICIONES".**

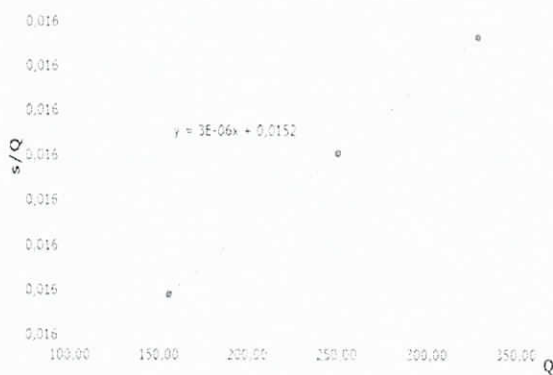
CURVA DE EFICIENCIA
