RESOLUCIÓN N° 0292 DE 2019
(08 FEB 2019)

"POR LA CUAL SE OTORGA PERMISO DE PROSPECCIÓN Y EXPLORACIÓN DE AGUAS SUBTERRÁNEAS PARA LA CONSTRUCCIÓN DE UN POZO PROFUNDO EN PREDIO DENOMINADO SI LE DAN, JURISDICCIÓN DEL MUNICIPIO DE ALBANIA, LA GUAJIRA, A FAVOR DEL MUNICIPIO DE ALBANIA Y SE DICTAN OTRAS DISPOSICIONES".

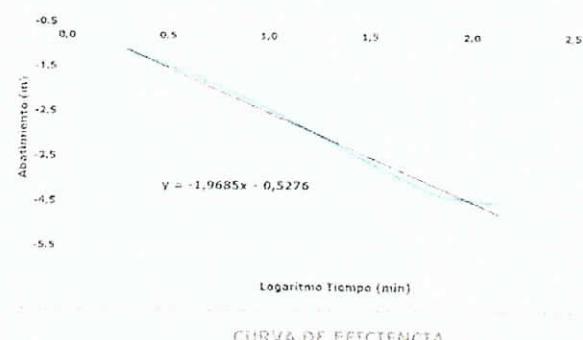
GRÁFICA PRUEBA DE RECUPERACIÓN - PZ. NO. 4
FINCA VILLA ARIAS - PORCIOSA - ALBANIA

$$y = 0.000004x + 0.012705$$
