AUTO No. **308** DE 2019
(27 de marzo)

➤ **ANTECEDENTES:**

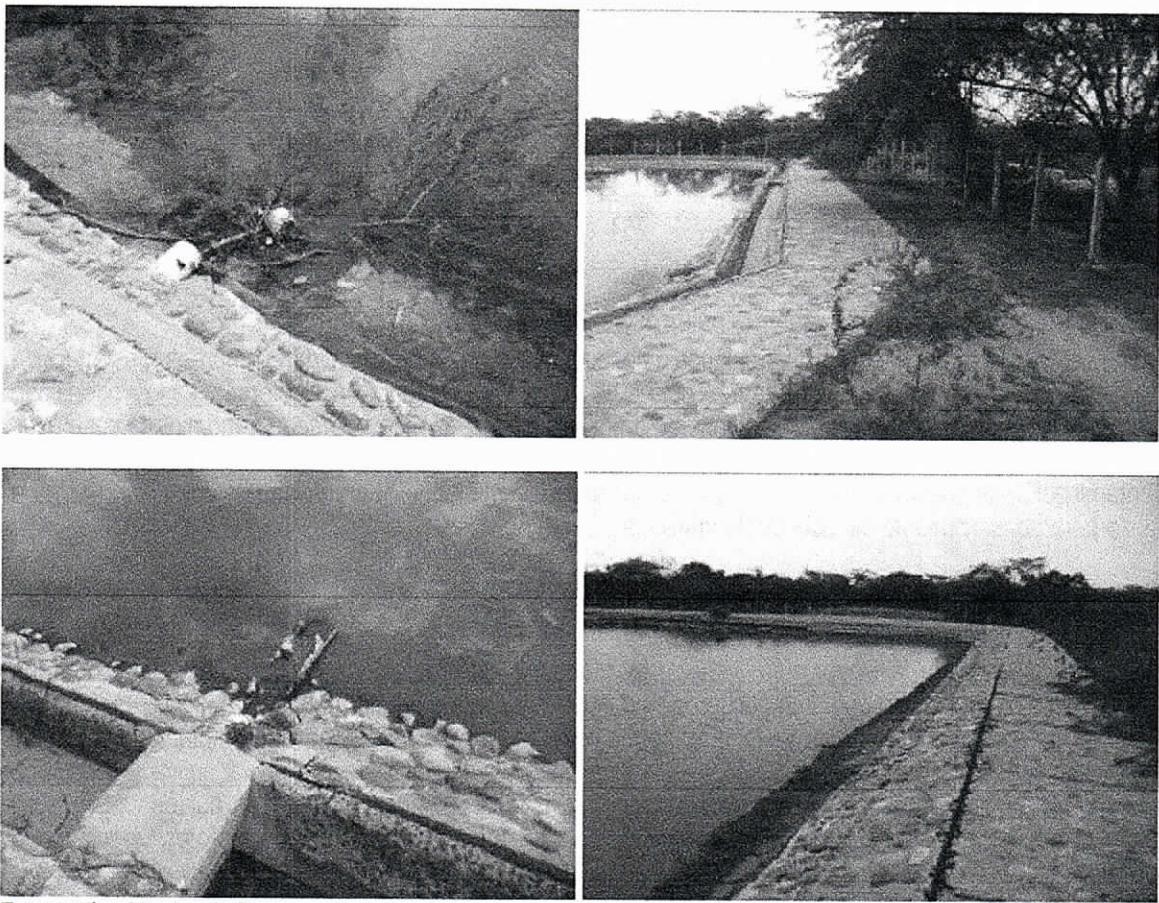
Proyectos y actividades	II semestre 2017
Mejoramiento de la calidad del servicio de acueducto y alcantarillado, a través del fortalecimiento empresarial de la triple a de Manaure	No presentaron información de avances físicos y/o financieros que vayan encausados a cumplir con las actividades y proyectos adquiridos en el Plan de Saneamiento y Manejo de Vertimientos, PSMV, en cuanto al mejoramiento de la calidad del servicio de acueducto y alcantarillado, a través del fortalecimiento empresarial de la triple a de Manaure.
Obras para la infraestructura asociada al sistema para el tratamiento de las aguas residuales con que cuenta el casco urbano de Aremasahin	El corregimiento cuenta con un sistema de cinco (5) lagunas de oxidación, una anaerobia, dos facultativas y dos de maduración, que operan por gravedad y rebose.
Ampliación de las coberturas para los sistemas de acueductos y alcantarillado.	No presentaron información de avances físicos y/o financieros que vayan encausados a cumplir con las actividades y proyectos adquiridos en el Plan de

La empresa de servicios públicos Triple A de Manaure, es propietario de equipos que contienen o pueden contener fluidos aislantes en estado líquido como los transformadores eléctricos, condensadores eléctricos, interruptores, reguladores, reconectores u otros dispositivos, por lo que debe registrarse en el Inventario de Bifenilos Policlorados e iniciar la gestión de identificación y marcado de los equipos de su propiedad teniendo en cuenta que dichos equipos están situados en zonas neurálgicas de atención inmediata por el manejo de agua para consumo humano. Los equipos se encuentran ubicados en área urbana del municipio de Manaure y los corregimientos de El Pajaro y Aremasain.

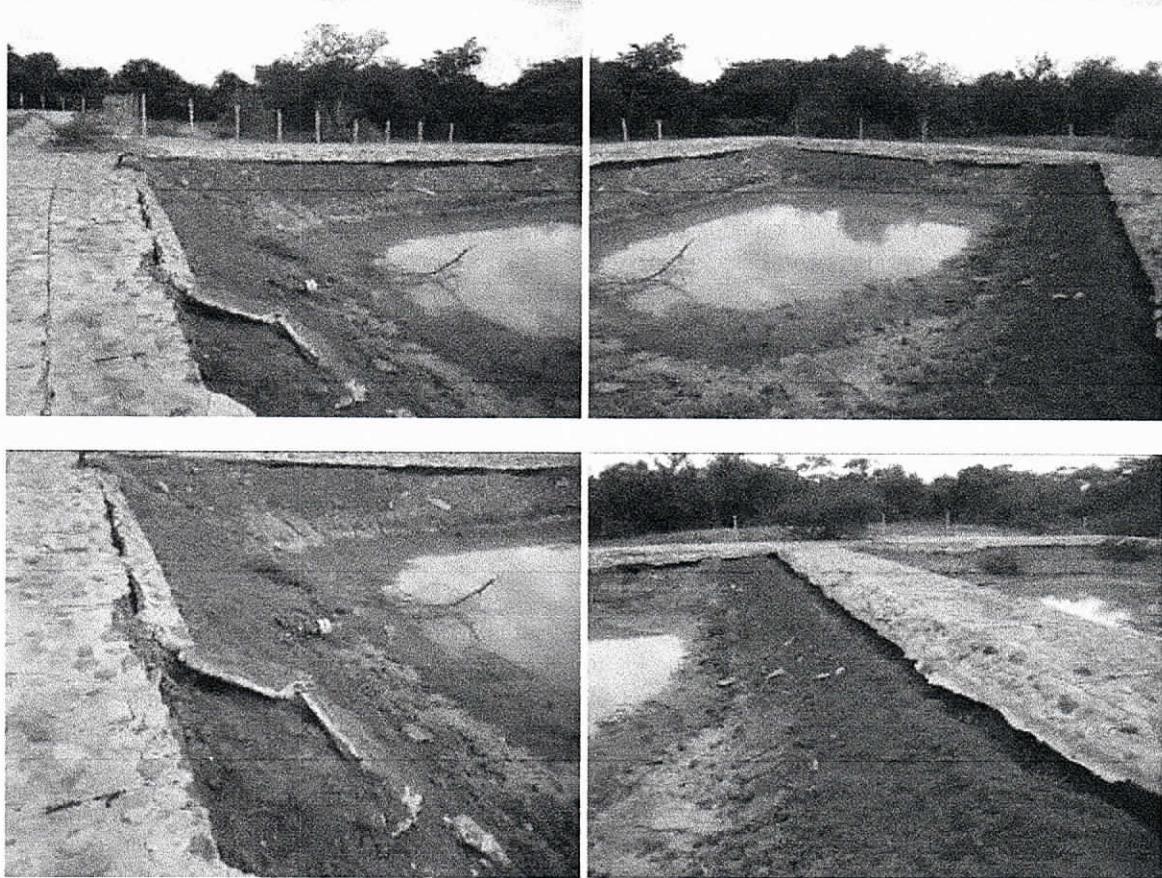
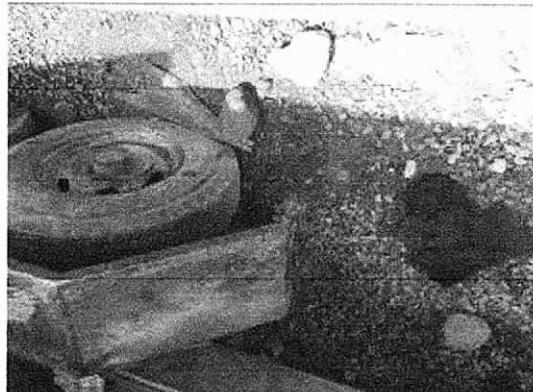
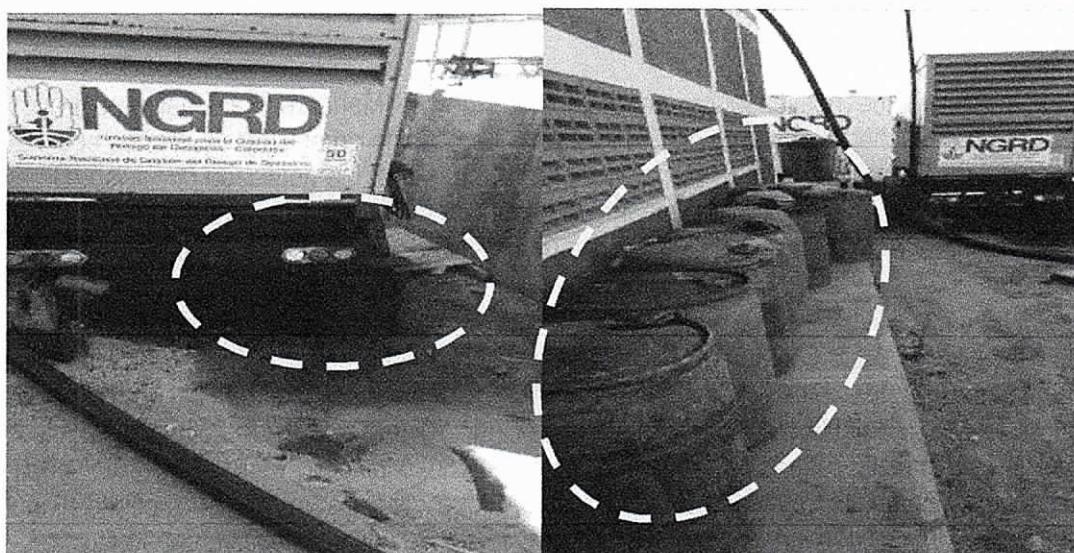
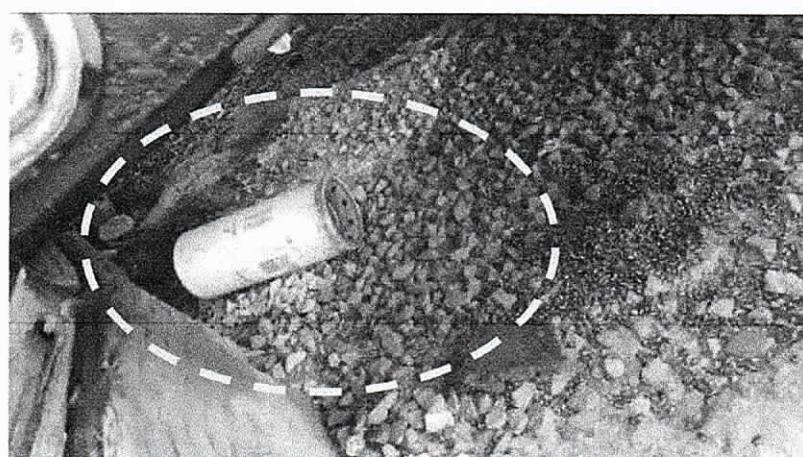
3.2. Manejo de residuos o desechos peligrosos.

Incumplimiento en la presentación anual de los reportes discriminados, con indicación de estado de cumplimiento de la norma de vertimiento al alcantarillado, de sus suscriptores y/o usuarios en cuyos predios o inmuebles se preste el servicio comercial, industrial, oficial y especial.

La empresa Triple A de Manaure no realiza un manejo adecuado de los residuos o desechos peligrosos que genera, presentando vertimientos de hidrocarburos y posible contaminación de fuentes de aguas subterráneas y superficiales que ponen en riesgo a usuarios del servicio de acueducto del municipio de Manaure, entendiendo que dichos vertimientos se generan en la estación de captación y bombeo de agua denominada casa azul.

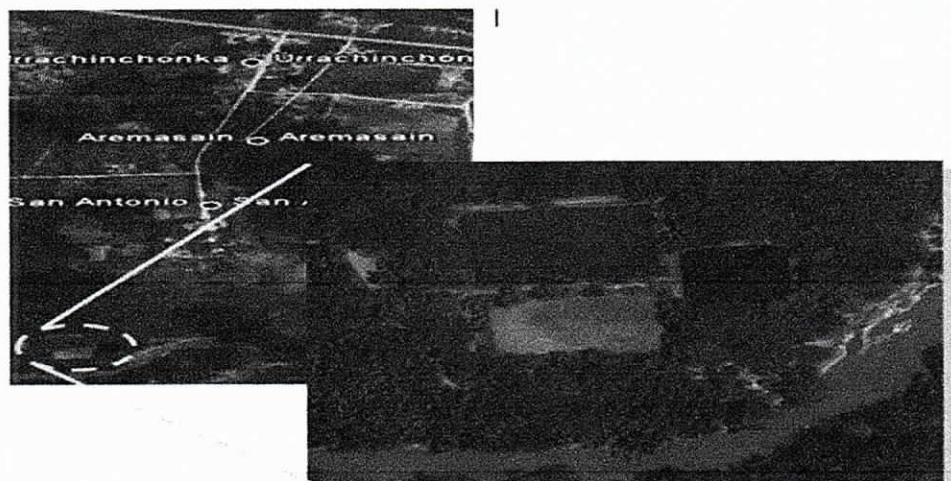
Mantenimiento preventivo o correctivo del sistema de pretratamiento o tratamiento de aguas residuales que generan vertimiento a un cuerpo de agua.
