AUTO No. **314** DE 2019  
(27 de marzo)

**"POR EL CUAL SE FORMULAN CARGOS DENTRO DE UNA INVESTIGACIÓN AMBIENTAL"**

Que LA CORPORACIÓN AUTÓNOMA REGIONAL DE LA GUAJIRA, por medio de la Resolución No. 1105 de 2012, aprobó el Plan de Saneamiento y Manejo de Vertimientos del Corregimiento de El Pájaro, Municipio de Manaure, La Guajira.

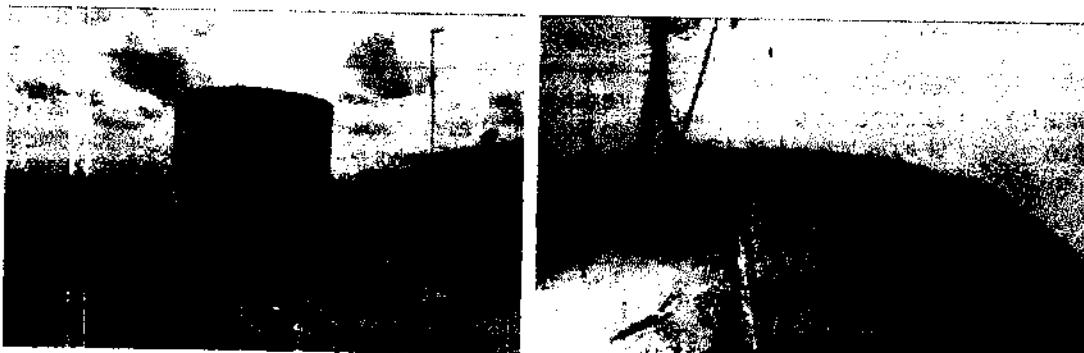
Fotografías 5 – 6. Alberca donde se almacenan temporalmente las aguas residuales.
