RESOLUCIÓN Nº 00730 DE 2019

"POR LA CUAL SE OTORGA PERMISO DE PROSPECCION Y EXPLORACION DE AGUAS SUBTERRANEAS MEDIANTE LA PERFORACION DE UN POZO PROFUNDO EN LAS COORDENADAS WGS 11°16'0,55"N - 73°7'23,93"W (POZO #11) A NOMBRE DE LA EMPRESA AGRICOLA DANUBIO SAS, AUTORIZADA POR BANORTE INVETMENT SAS, PROPIETARIA DEL PREDIO FINCA EL POZO # 2 (EVANORTE) LOCALIZADA EN ZONA RURAL DEL DISTRITO DE RIOHACHA - LA GUAJIRA Y SE DICTAN OTRAS DISPOSICIONES"

2. DESARROLLO DE LA VISITA E INFORMACIÓN PREVIA

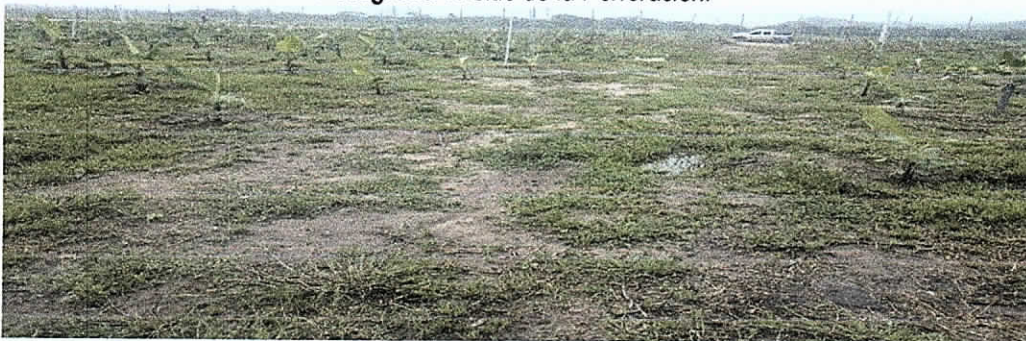
Fotografía 1. Sitio de la Perforación.

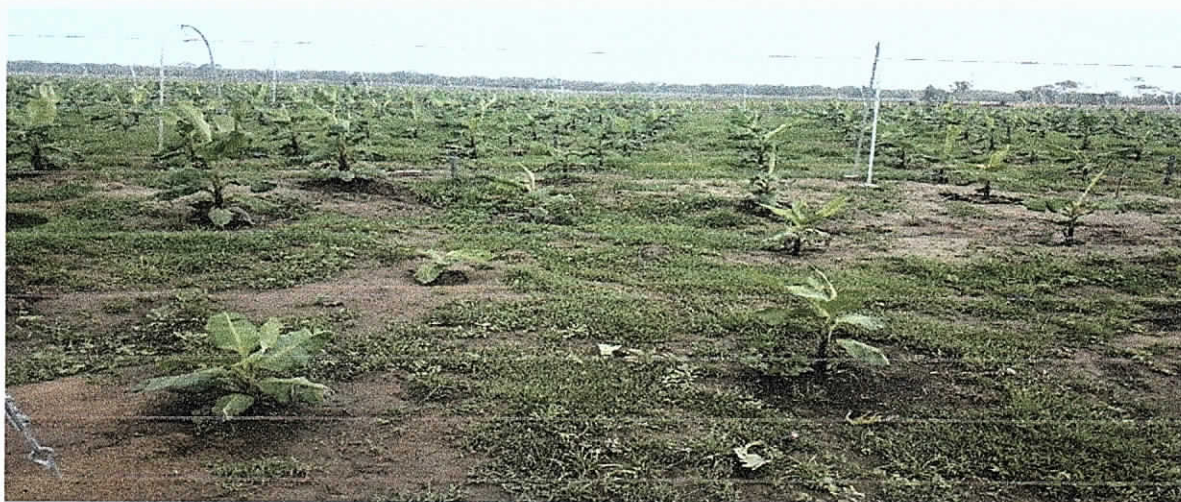
En los alrededores al punto donde se planea realizar el pozo, no se localiza actividad cercana diferente a las actividades agrícolas y la cobertura vegetal es abundante, predominando en la zona especies como el guayacán, pequeños arbustos, trupillo, guácimo, Jobito, mata ratón extranjero, etc. Aunque por las condiciones propias de la actividad económica de la zona actualmente se observan plantaciones de banano y maleza, siendo esta última característica del lugar (Ver Fotografía 2).

Fotografía 2. Cobertura vegetal
