RESOLUCIÓN N° 00731 DE 2019

"POR LA CUAL SE OTORGA PERMISO DE PROSPECCION Y EXPLORACION DE AGUAS SUBTERRANEAS MEDIANTE LA PERFORACION DE UN POZO PROFUNDO EN LAS COORDENADAS WGS 11°15'34,45"N - 73°5'52,43"W (POZO #6) A NOMBRE DE LA EMPRESA AGRICOLA VALSAIN SAS, AUTORIZADA POR BANANORTE INVETMENT SAS, PROPIETARIA DEL PREDIO FINCA "LA MARIA 2" (EVANORTE) LOCALIZADA EN ZONA RURAL DEL DISTRITO DE RIOHACHA - LA GUAJIRA Y SE DICTAN OTRAS DISPOSICIONES"

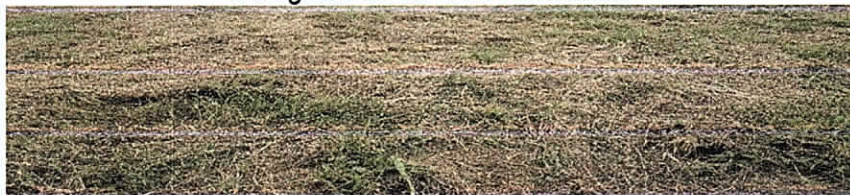
Fotografía 1. Sitio de la Perforación.

*El día 09 noviembre de 2018 se realizó la visita de inspección a la finca EVANORTE propiedad de BANANORTEINVESTMENTSAS, finca ubicada en jurisdicción del Distrito Especial, Turístico y Cultural de Riohacha, la visita se adelantó con el acompañamiento de funcionarios de la empresa antes mencionada, siendo los mismos el señor Abel Martínez, administrador de la finca EVANORTE, Luis Martínez coordinador general de la misma, Francisco Prada, quien funge como asistente ambiental y el señor Frank Chaberraquein ejerce como supervisor de Poblacion. En campo se procedió a localizar las coordenadas del punto indicado en el formulario de solicitud de permiso de prospección y exploración de aguas subterráneas (Ver Fotografía 1 y Figura 1). De igual manera, se realizó un recorrido con el fin de identificar las características de la zona donde se localizará el pozo: cuerpos de agua cercanos, presencia de otros aprovechamientos de agua subterránea, fuentes potenciales de contaminación y cobertura vegetal.*

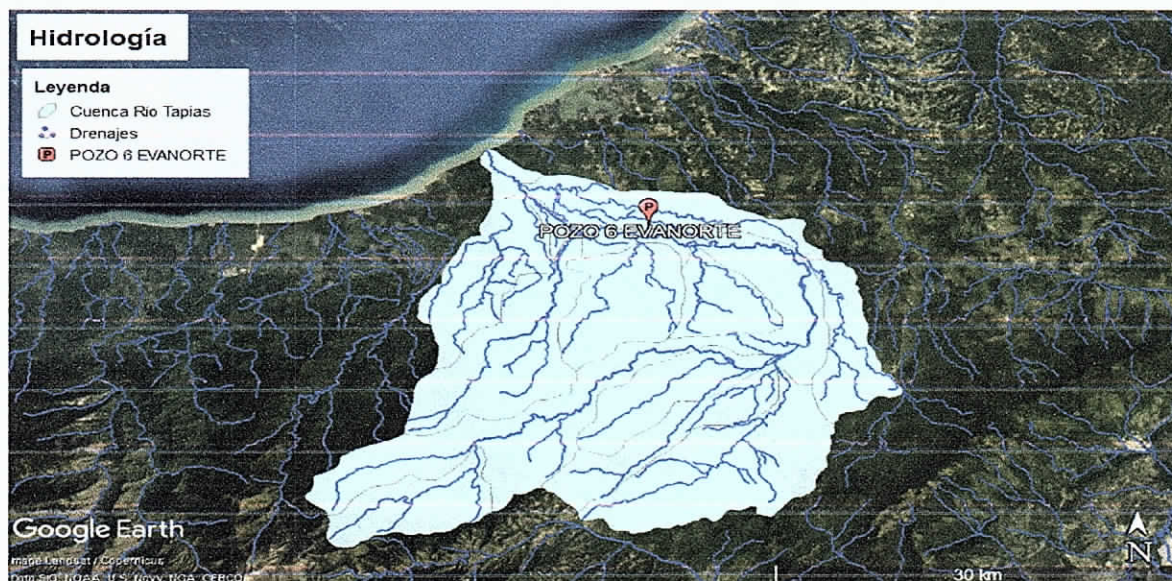
Figura 2. Hidrología de la zona

El punto de perforación se localiza sobre la Cuenca del río Tapias (ver figura 2), Relativamente cerca al punto de captación proyectado se encuentran el Río Tapias y el Canal Robles, fuentes de abastecimiento de poblaciones como el Corregimiento de Las Flores en el municipio de Dibulla y de los Caseríos de Puente Bomba y Pelechua ubicados en zona rural del Distrito Especial, Turístico y Cultural de Riohacha.

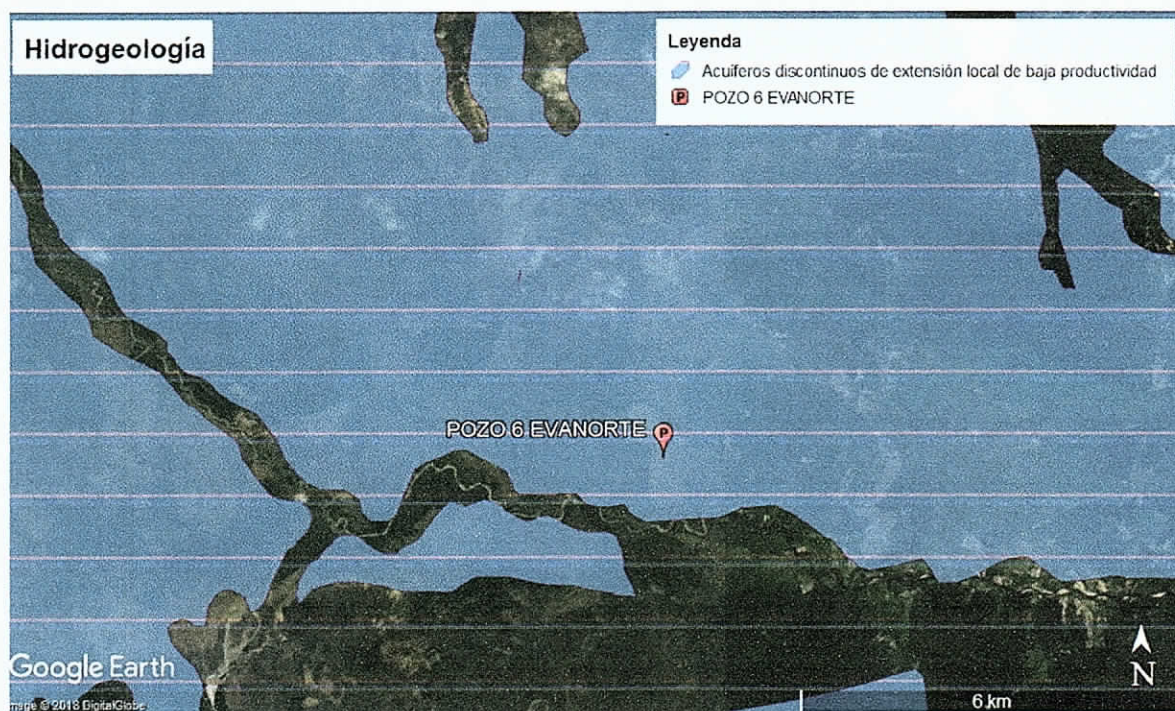
Figura 3. Hidrogeología

La zona estudiada en la finca EVANORTE, se caracteriza por la presencia de acuíferos discontinuos, libres y confinados de extensión local de baja productividad, conformados por sedimentos cuaternarios y rocas sedimentarias terciarias poco consolidadas de ambiente aluvial, lacustre, coluvial, eólico y marino marginal. (ver figura 3).

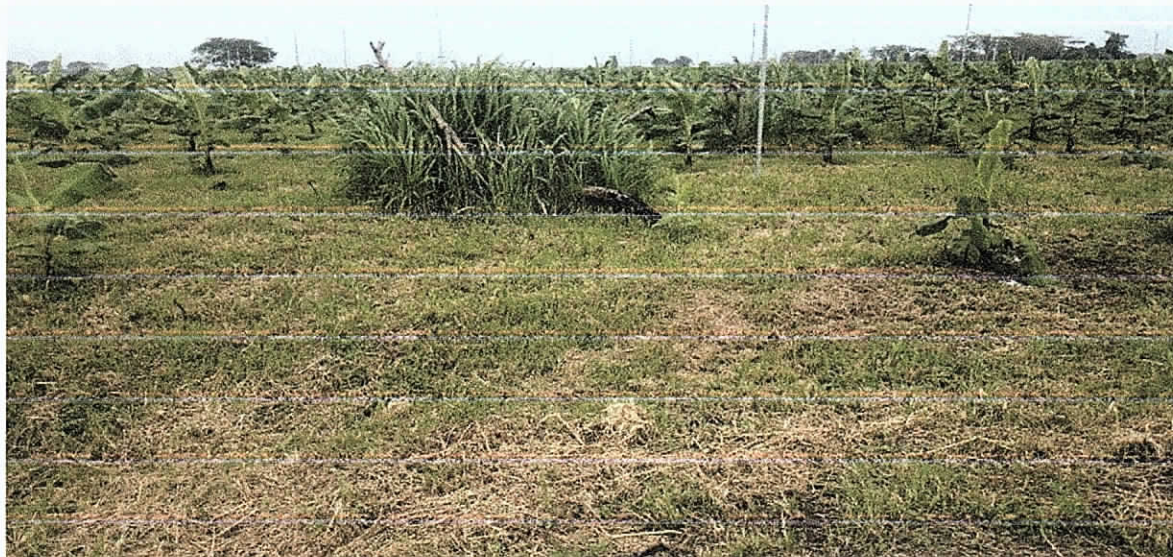
Fotografía 2. Cobertura vegetal

En los alrededores al punto donde se planea realizar el pozo, no se localiza actividad cercana diferente a las actividades agrícolas y la cobertura vegetal es abundante, predominando en la zona especies como el guayacán, pequeños arbustos, trupillo, guácimo, Jobito, mata ratón extranjero, etc. Aunque por las condiciones propias de la actividad económica de la zona actualmente se observan plantaciones de banano y maleza, siendo esta última característica del lugar (Ver Fotografía 2).
