RESOLUCIÓN N° 0766 DE 2019
(26 MAR 2019)

"POR LA CUAL SE OTORGA PERMISO DE PROSPECCIÓN Y EXPLORACIÓN DE AGUAS SUBTERRÁNEAS PARA LA CONSTRUCCIÓN DE UN POZO PROFUNDO EN PREDIO DE LA COMUNIDAD INDÍGENA MILAGRO, JURISDICCIÓN DEL MUNICIPIO DE ALBANIA, LA GUAJIRA, A FAVOR DEL MUNICIPIO DE ALBANIA Y SE DICTAN OTRAS DISPOSICIONES".

2. "DESARROLLO DE LA VISITA e información previa

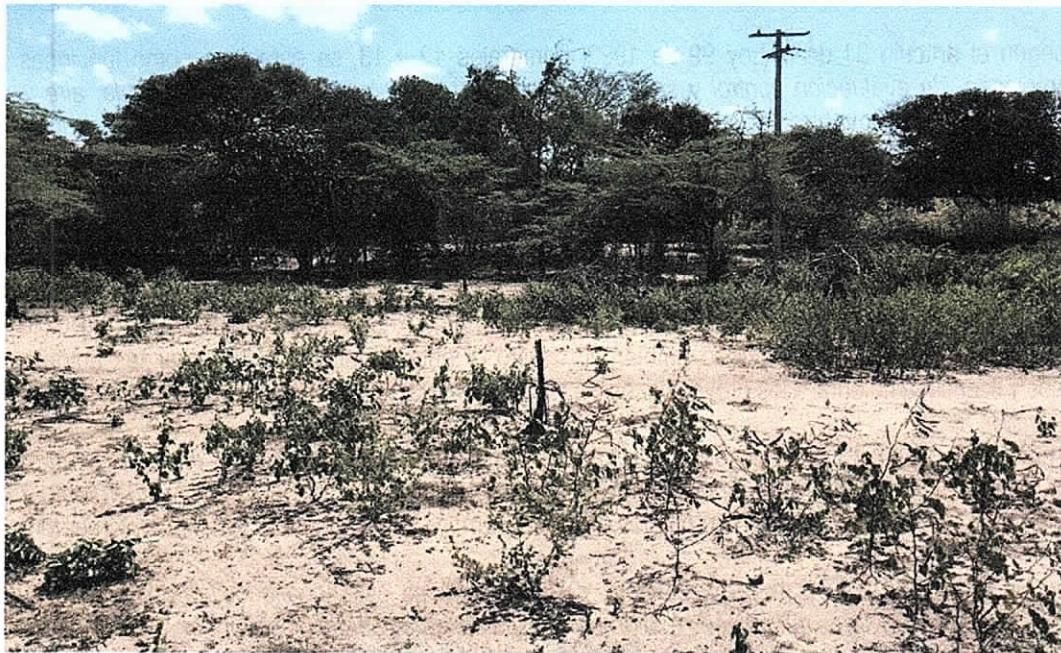
Fotografía 1. Sitio de la Perforación.

El 10 de diciembre del 2018 se realizó la visita de evaluación ambiental a la comunidad indígena de Milagros, ubicada en zona rural del municipio de Albania, la visita se adelantó con el acompañamiento del señor Luis Gutiérrez, representante de la empresa contratista que ejecutará el proyecto. En campo se procedió a localizar las coordenadas del punto indicado en el formulario de solicitud de permiso de prospección y exploración de aguas subterráneas (Ver Fotografía 1 y Figura 1).

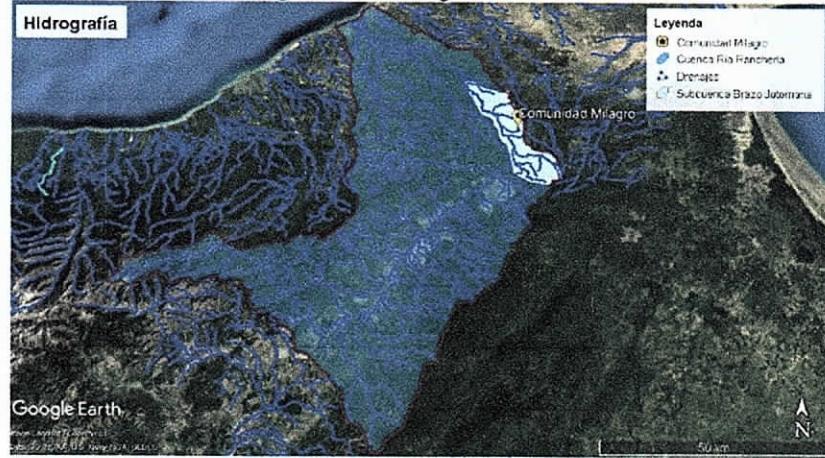
Figura 2. Hidrología de la zona

El punto de perforación se localiza sobre la Cuenca Rio Ranchería, en la subcuenca Brazo Jotomana (ver figura 2). Relativamente cerca al punto de perforación proyectado (a 100 m aproximadamente) se encuentran fuentes hídricas superficiales intermitentes como el arroyo Milagro y algunos Jaweyes.

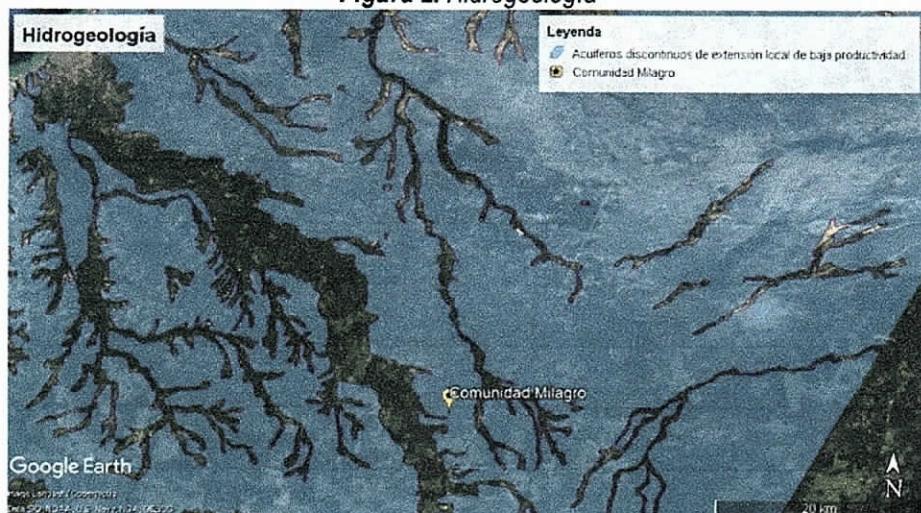
Figura 2. Hidrogeología

La zona estudiada en la comunidad de Milagros, se caracteriza por la presencia de acuíferos discontinuos, libres y confinados de extensión local de baja productividad, conformados por sedimentos cuaternarios y rocas sedimentarias terciarias poco consolidadas de ambiente aluvial, lacustre, coluvial, eólico y marino marginal, (ver figura 3).

A 100 m aproximadamente del punto proyectado para la perforación del pozo en la comunidad de Milagro hay un pozo que funciona mediante un molino de viento, según comentan los miembros de la comunidad este suministra agua a gran parte de la comunidad, pero no es suficiente para satisfacer las necesidades de todos.
