RESOLUCIÓN N° 0767 DE 2019  
( 26 MAR 2019 )

**"POR LA CUAL SE OTORGA PERMISO DE PROSPECCIÓN Y EXPLORACIÓN DE AGUAS SUBTERRÁNEAS PARA LA CONSTRUCCIÓN DE UN POZO PROFUNDO EN PREDIO DE LA COMUNIDAD INDÍGENA LA SIERRITA, JURISDICCIÓN DEL MUNICIPIO DE ALBANIA, LA GUAJIRA, A FAVOR DEL MUNICIPIO DE ALBANIA Y SE DICTAN OTRAS DISPOSICIONES".**

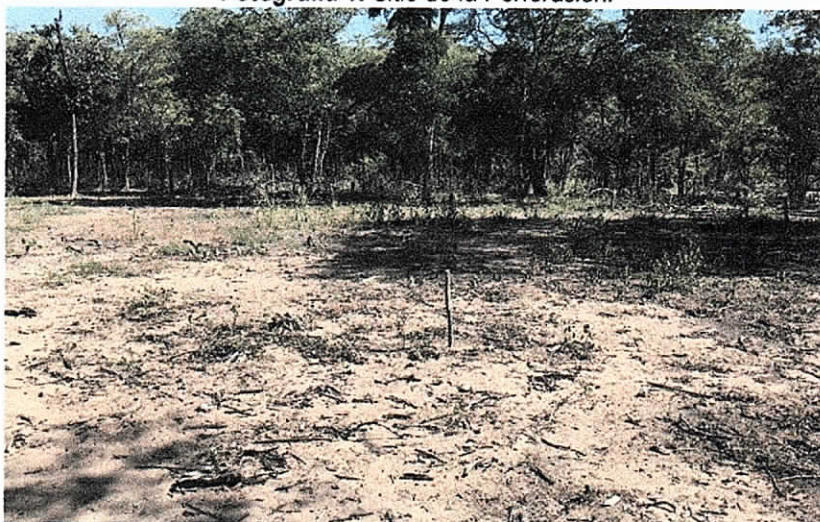
**Fotografía 1.** Sitio de la Perforación.

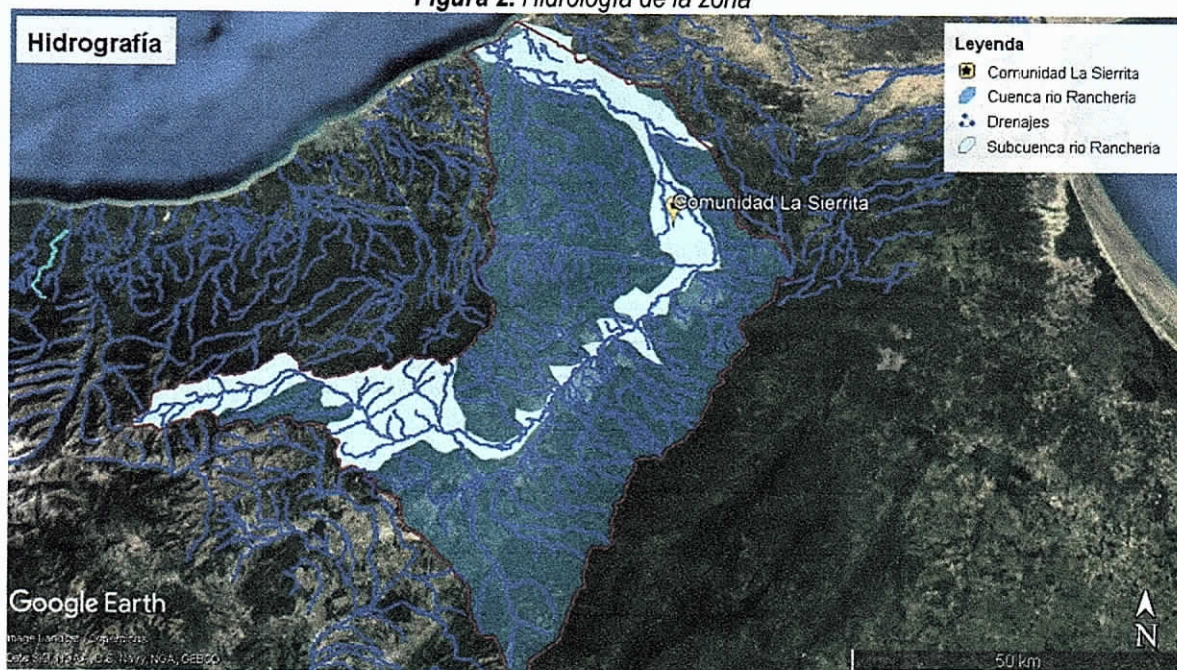
El punto de perforación se localiza sobre la Cuenca Rio Ranchería, en la subcuenca Rio Ranchería (ver figura 2). Relativamente cerca al punto de perforación proyectado (a 200 m aproximadamente) se encuentran fuentes hídricas superficiales intermitentes como el arroyo La Sierrita y algunos Jaweyes.

**Figura 2. Hidrología de la zona**

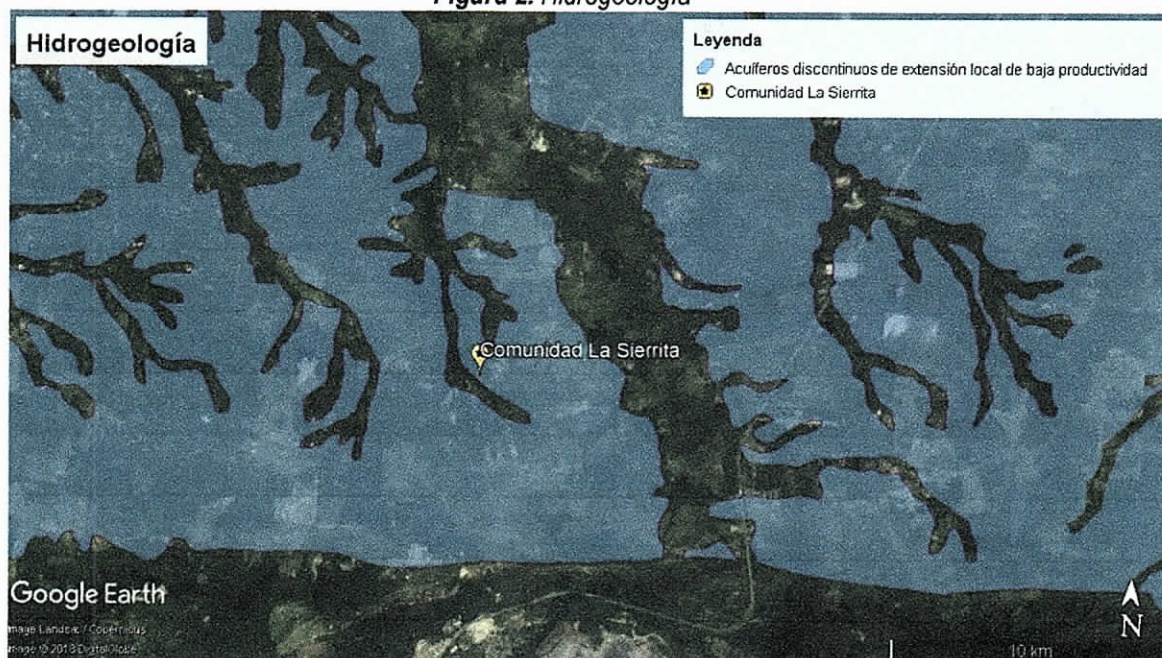
La zona estudiada en la comunidad de La Sierrita II se caracteriza por la presencia de acuíferos discontinuos, libres y confinados de extensión local de baja productividad, conformados por sedimentos cuaternarios y rocas sedimentarias terciarias poco consolidadas de ambiente aluvial, lacustre, coluvial, eólico y marino marginal, (ver figura 3).

**Figura 2. Hidrogeología**

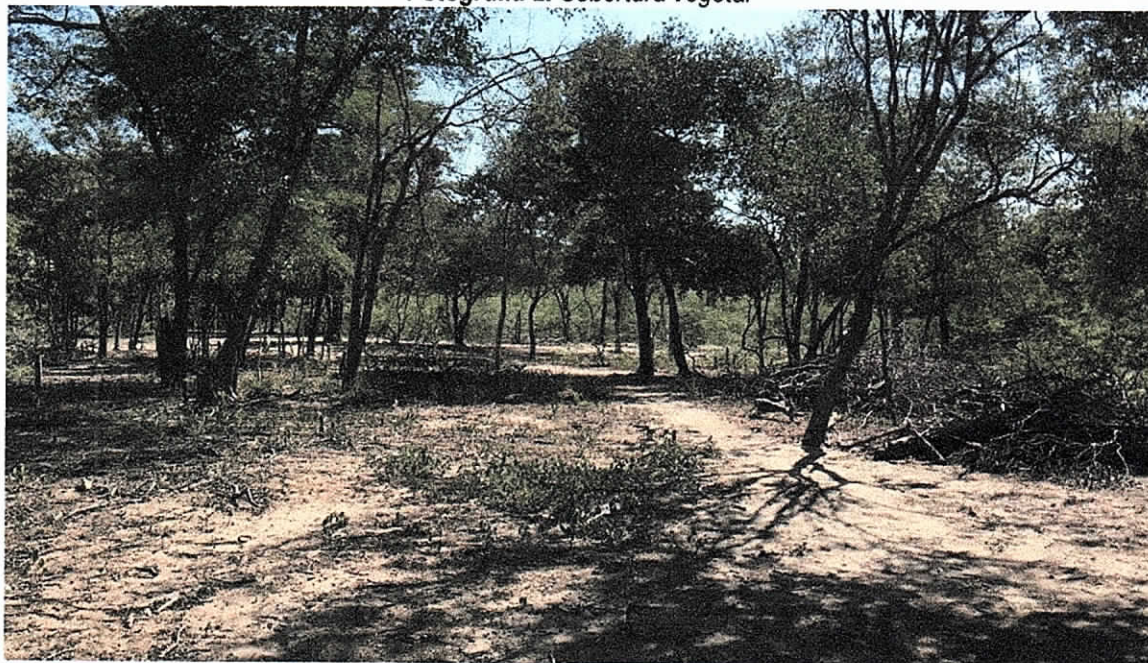
En los alrededores al punto donde se planea realizar el pozo, no se localiza actividad cercana diferente a las actividades cotidianas de la comunidad, en general la cobertura vegetal es escasa, de especies menores entre rastrojos, arbustos, cactus, y árboles de poco tamaño como trupillo. Sin embargo en menor cantidad se pudieron observar especies como Guasimo y Algarrobito (Ver Fotografía 2).

**Fotografía 2. Cobertura vegetal**

En caso de requerir remover cobertura vegetal, es necesario valorar lo estipulado en la normatividad ambiental vigente en cuanto al régimen de aprovechamiento forestal y la solicitud de los permisos pertinentes ante Corpoguajira.
