RESOLUCIÓN N° **0768** DE 2019  
( **26 MAR 2019** )

**"POR LA CUAL SE OTORGA PERMISO DE PROSPECCIÓN Y EXPLORACIÓN DE AGUAS SUBTERRÁNEAS PARA LA CONSTRUCCIÓN DE UN POZO PROFUNDO EN PREDIO DE LA COMUNIDAD INDÍGENA AIPIAPULE, JURISDICCIÓN DEL MUNICIPIO DE ALBANIA, LA GUAJIRA, A FAVOR DEL MUNICIPIO DE ALBANIA Y SE DICTAN OTRAS DISPOSICIONES".**

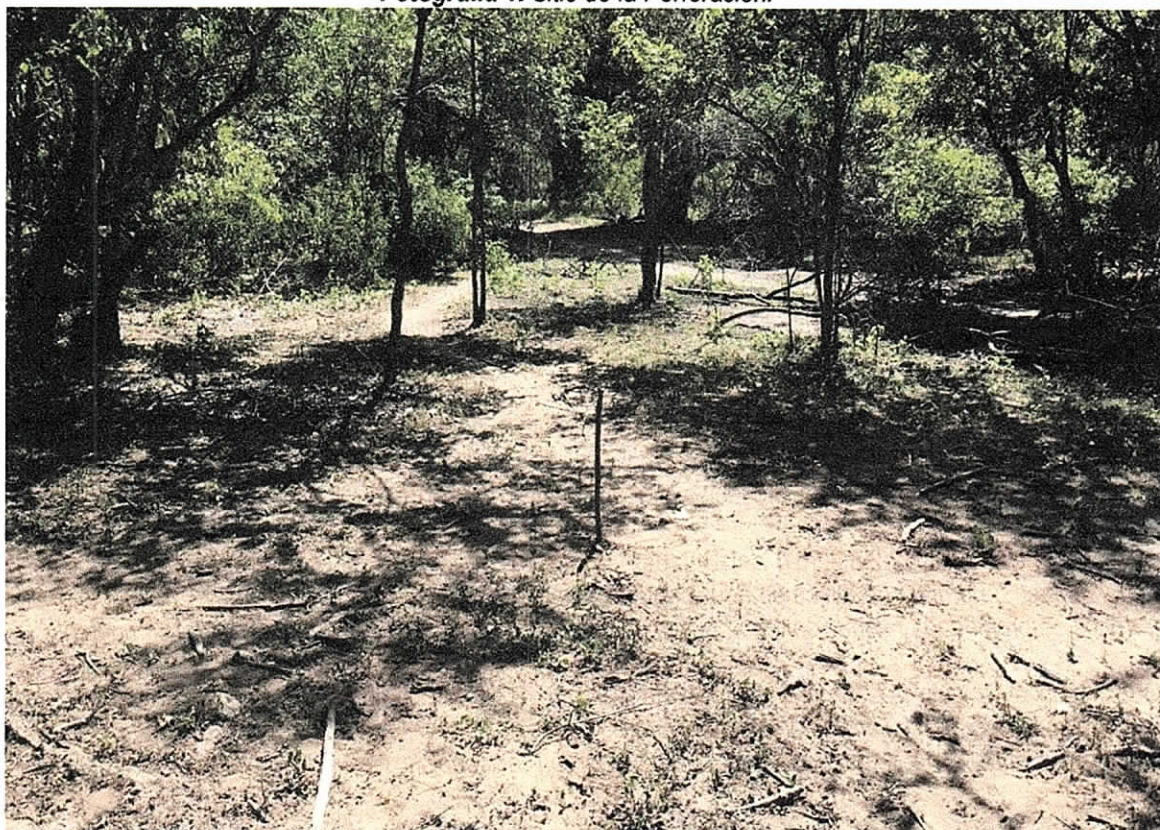
**Fotografía 1. Sitio de la Perforación.**

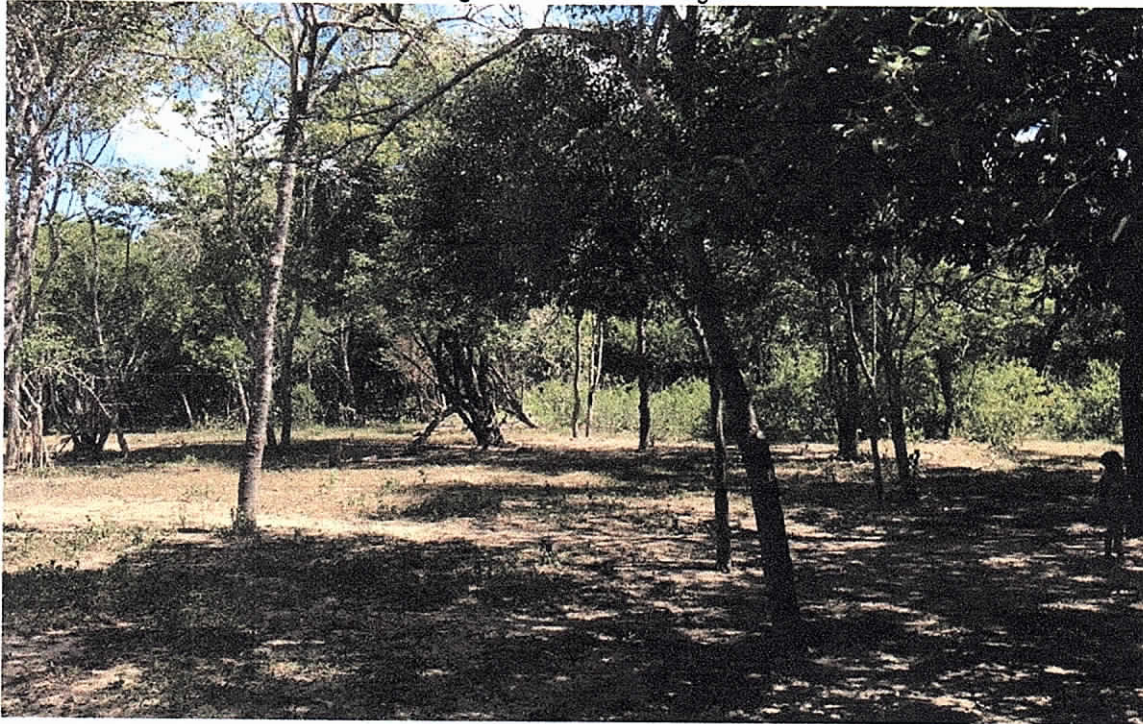
En los alrededores al punto donde se planea realizar el pozo, no se localiza actividad cercana diferente a las actividades cotidianas de la comunidad, en general la cobertura vegetal es escasa, de especies menores entre rastrojos, arbustos, cactus, y árboles de poco tamaño como Trupillo, sin embargo se pudieron observar algunas especies nativas como Pui y Guamacho. (Ver Fotografía 2).

**Fotografía 2. Cobertura vegetal**
