AUTO N° 378 DE 2019

"POR EL CUAL SE INICIA UNA INDAGACIÓN PRELIMINAR Y SE DICTAN OTRAS DISPOSICIONES"

1. REFERENCIA. (inicio de inspección Sobre el cauce del Río Ranchería Extracción de Material de Arrastre Coord. Geog. Ref. 72°44'27.472' W 11°00.934' N (Datum WGS84)

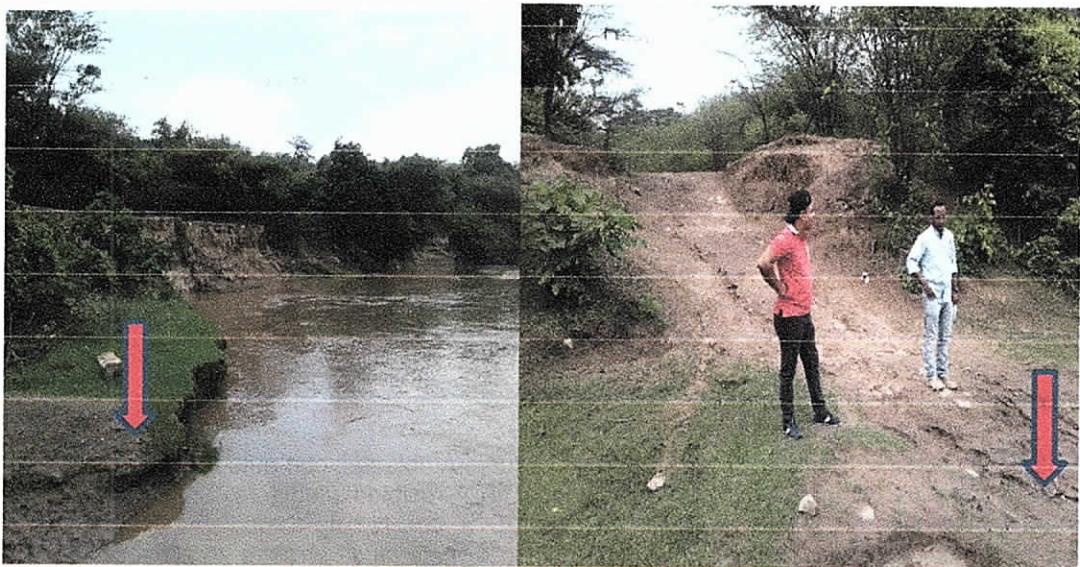
Se evidencio Zona de cargue de extracción de Material de Arrastre sobre la Margen izquierda de la fuente hídrica lo que puede causar problemas de perdida de terreno por erosión. Ver imágenes.

Fig. 1. Zona de Cargue Extracción de Material de Arrastre (Arena).

1. Realizar seguimientos periódicos a fin de controlar este tipo de actividad Extractiva.
2. Notificar al Municipio de Barrancas como autoridad minera en su jurisdicción, para que se tomen las medidas de control y vigilancia de esta actividad extractiva.
3. Las acciones jurídicas que se consideren pertinentes"
