**AUTO No 604 DE 2019**

**(8 DE JULIO)**

**“POR EL CUAL SE AUTORIZA LA PODA DE VEINTICUATRO (24) ARBOLES DE DIFERENTES ESPECIES EN LA CALLE 13 ENTRE CARERAS 17, 18, 19 DEL MUNICIPIO DE FONSECA LA GUAJIRA Y SE DICTAN OTRAS DISPOSICIONES”**

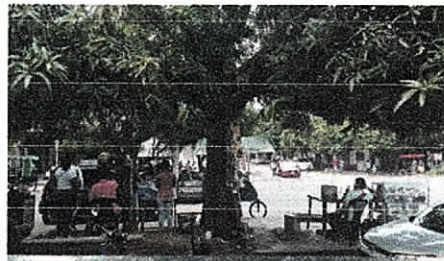
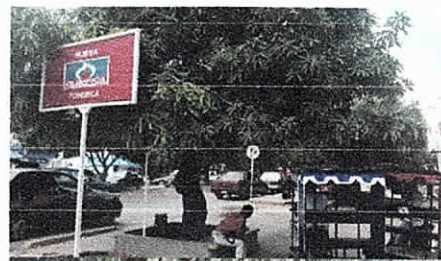
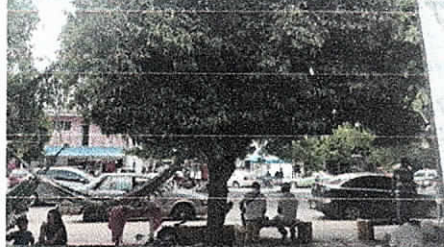
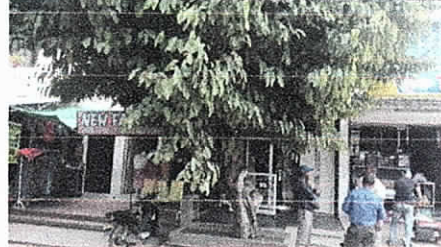
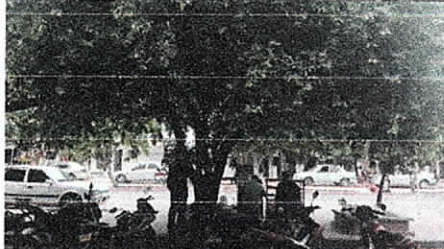
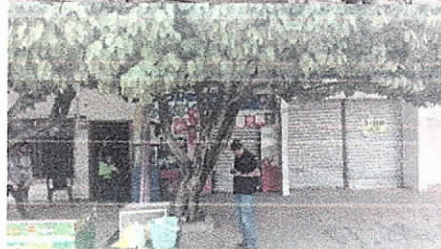
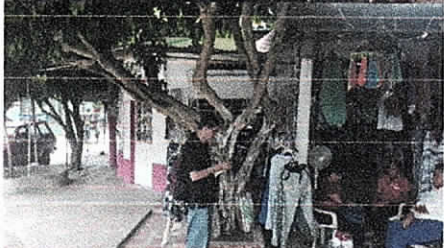
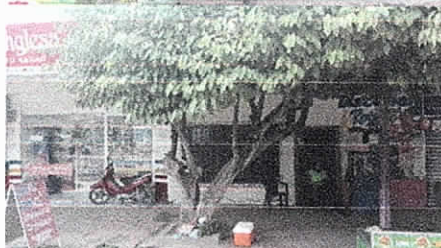
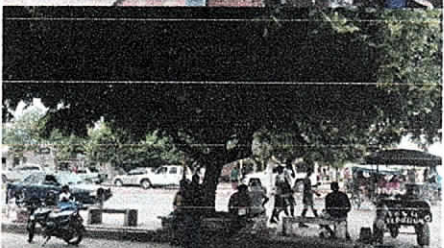
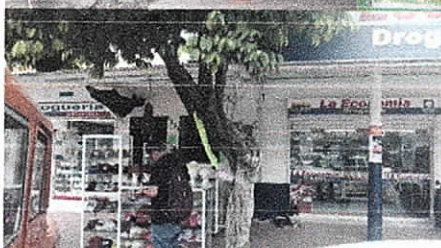
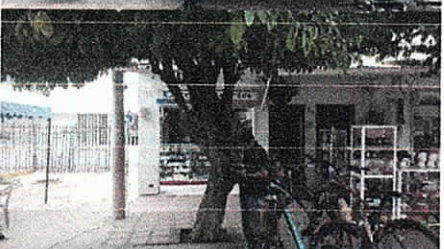
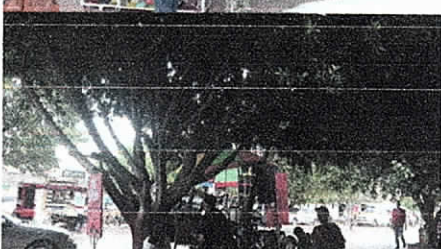
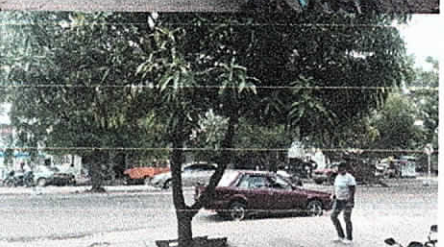
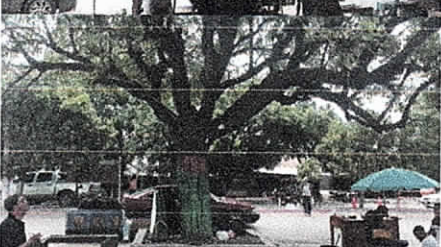
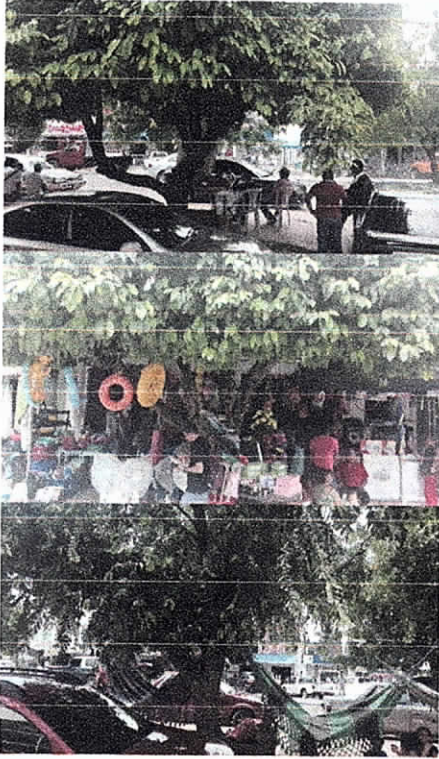
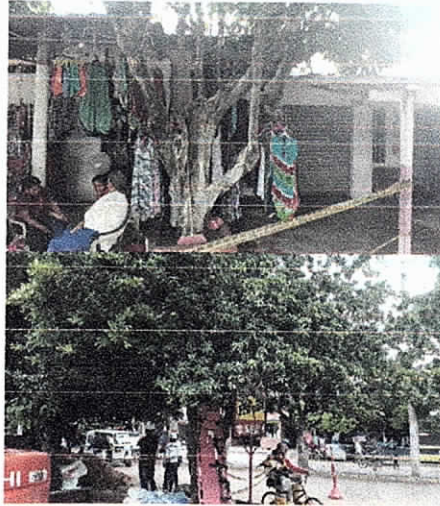
Arbores objeto de solicitud de poda

El día 30 de mayo de 2019 se practicó inspección ocular donde se pudo verificar la existencia de los 32 árboles para la cual fue solicitado autorización de poda, por la cual se elaboró un inventario detallado de cada árbol existente al momento de la visita o inspección, relacionando 39 árboles que ameritan podas, porque el volumen de las copas de los mismos interfiere con la maniobrabilidad de la máquina retroexcavadora que es empleada para la elaboración de las zanja, disposición del sustrato en las márgenes y posterior relleno de la zanja del sistema del alcantarillado pluvial, pero de inicio en la carrera 17 a la 18 margen derecha nomenclatura par observamos que fueron podados varios árboles sin el permiso de la autoridad ambiental competente Corpoguajira.

Basados en lo relacionado en las observaciones y la norma ambiental citada, se concluye que consideramos técnica y ambientalmente viable otorgar permiso de poda a los árboles localizados en las márgenes de la calle 13 entre las carreras 17 a la 19, consiste en despuntar las ramas que están sobre el sentido del eje de la nueva red del alcantarillado pluvial a instalar, que dificulten el maniobrar de la maquina empleada, los cortes realizados

en las podas deben ser cicatrizados aplicando cicatrizante hormonal según explicación dada en anteriores visitas.

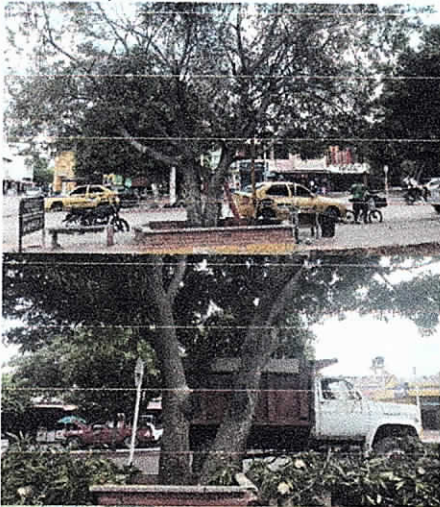
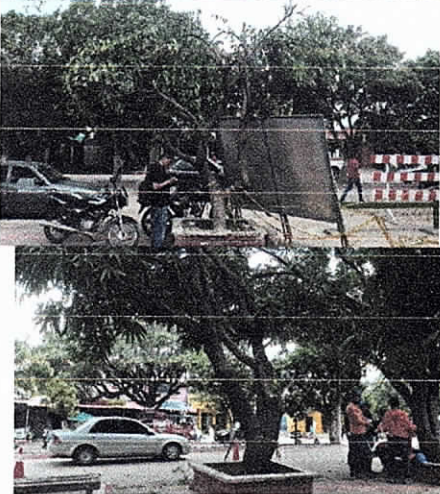
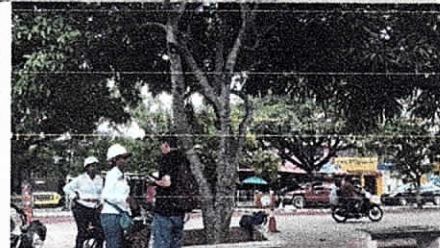
*Arboles podados*

En la elaboración del inventario se pudo apreciar que la empresa ejecutora del proyecto realizó podas sin la autorización de la autoridad Ambiental Corpoguajira. Los árboles intervenidos con podas se relacionan en la Tabla No 2

Los arboles 9 y 10 no fueron intervenidos por no requerir podas.

Al ser evidenciado la poda de 15 árboles sin la debida autorización de la autoridad ambiental Corpoguajira, recomendamos tomar las respectivas acciones jurídicas del caso en cumplimiento de las funciones de la Autoridad Ambiental.
