AUTO No. 651 DE 2019
(19 de julio)

“POR LA CUAL SE ORDENA LA APERTURA DE UNA INVESTIGACIÓN AMBIENTAL”

Por medio de informe técnico de 03 de mayo de 2019, radicado INT-2008, el Coordinador del Grupo de Seguimiento Ambiental de CORPOGUAJIRA, expone las conclusiones que emergen de la visita de campo realizada el día 21 de febrero de 2019 a la zona de interés, que para efectos del acto administrativo que nos ocupa, se transcribe en su literalidad:

3. VISITA DE SEGUIMIENTO.

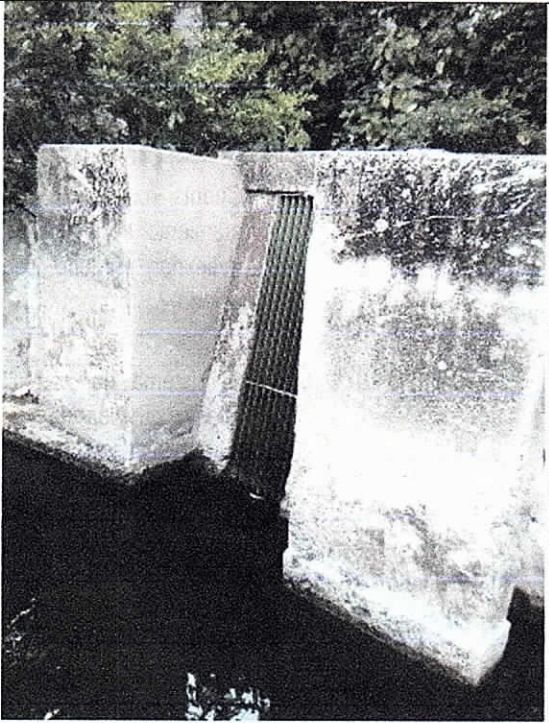
<p>Fotografía 1. Bocatoma Acueducto Río Ancho. (Fuente: CORPOGUAJIRA 2019)</p>

Disposición Reglamentaria	Medida	Aplicación			Observaciones
		SI	NO	N/A	
¿Se llevan registro de los actos administrativos emanados por la Autoridad Ambiental?		x			Los registros de los actos administrativos se llevan en las oficinas principales desde donde manejan dicha documentación
Decreto 1076/15 (Libro 2- Parte 2- Título 8- Capítulo 11- sección 1)	Departamento de Gestión Ambiental				No cuentan con un departamento de gestión ambiental
Uso Por Recurso					
Decreto 1076/15 (Libro 2 – Parte 2- Título 3- Capítulo 2- sección 8 - Artículo 2.2.3.2.8.5	¿El sistema de captación de agua está acorde con lo autorizado	x			El sistema de captación no se encuentra acorde a lo establecido en la concesión debido a que no cuenta con dispositivo de medición de volumen acumulativo que permita en cualquier momento conocer la cantidad derivada. En cuanto a la consumida, la PTAP, no cuenta con medidores acumulativos y a pesar que tiene canaleta para medición de caudales, esto no se realiza. Fotografía 1. Bocatoma Acueducto Río Ancho. (Fuente: CORPOGUAJIRA 2019).

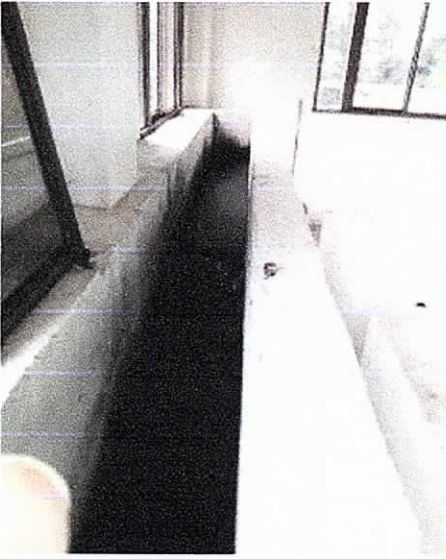
<p>Figura 5. Canaleta con vertedero en la PTAP. (Fuente: CORPOGUAJIRA 2019).</p>

<p>Fotografía 4. Desarenador. (Fuente: CORPOGUAJIRA 2019)</p>
¿Cuenta con concesión?		x	<p>Existe una concesión de aguas superficiales otorgada por CORPOGUAJIRA mediante resolución No. 00403 de 25 de marzo de 2011, con un caudal máximo de 8.0 Lts/seg, con régimen de captación de 24 horas/días.</p>
Método de medición de caudal captado		x	<p>La captación no cuenta con medidores acumulativos de volúmenes que le permita a la autoridad ambiental conocer los volúmenes reales captados con respecto al concesionario. La PTAP tampoco cuenta con macromedidores instalados, sin embargo cuenta con canaletas que puede ser utilizada para determinar el caudal, sin embargo esto no se realiza</p>

- 4.1 La obra de captación deberá estar provista de un dispositivo de medición de volumen acumulado que permita en cualquier momento conocer tanto la cantidad derivada como la consumida (Artículo 2.2.3.2.8.5 del decreto 1076 de 2015, dispuesto en el artículo 121 del Decreto Ley 2811 de 1974 y ítem primero del artículo cuarto de la resolución 0403 de 25 de marzo de 2011).
- 4.2 Evitar que las aguas que deriven de dicha corriente se derramen o salgan de las obras que las deben contener. (ítem cuarto del artículo cuarto de la resolución 0403 de 25 de marzo de 2011).
- 4.3 Aprovechar las aguas con eficiencia y economía en el lugar y para el objeto previsto en la resolución de concesión. (ítem dos del artículo cuarto de la resolución 0403 de 25 de marzo de 2011).

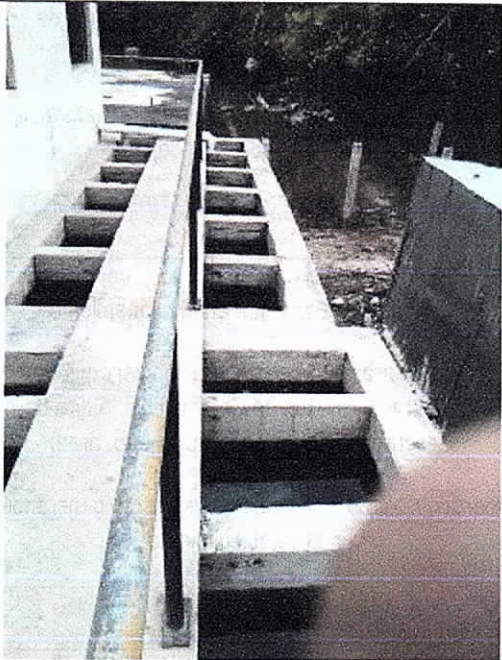
Fotografía 6. PTAP Acueducto Río Ancho. (Fuente: CORPOGUAJIRA 2019)
Consumo real del agua		x	El sistema no cuenta con macro-medidores por lo que no fue posible conocer el volumen acumulado captado del Río Ancho.
Uso real dado al agua concesionada (o no concesionada)		x	El uso del agua es abastecimiento del acueducto del Corregimiento de Río Ancho (Municipio de Dibulla)
Generación de Vertimientos			
Genera Vertimientos		Si	Se generan vertimientos cada vez que se realiza mantenimiento de la Planta de tratamiento (lodos), los cuales son enviados nuevamente al cauce del Río.
Medio receptor donde efectúa el vertimiento		Si	Río Ancho
Requiere permiso de vertimiento		Si	Todo vertimiento a un cuerpo de agua requiere permiso de vertimiento
Generación de Residuos			
Cantidad y tipo de Residuos Sólidos Ordinarios generados por el establecimiento y actividades conexas.	No		
Cantidad y tipos de residuos peligrosos generados por el establecimiento.	No

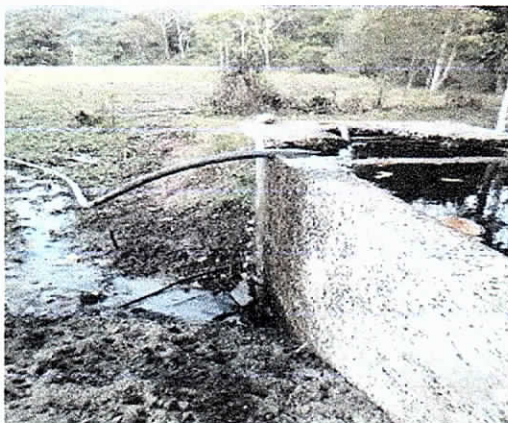
3.3.2 En el desarenador se ubica una conexión de 2" que abastece una finca de propiedad del cabildo indígena. Está conexión como se ha mencionado en informes anteriores, no ha sido posible quitarla debido a que el predio donde se ubica el desarenador es de propiedad del cabildo y este no permite que se elimine.

Fotografía 7. Conexión en manguera (2") para el abastecimiento de la finca del cabildo indígena. (Fuente: CORPOGUAJIRA 2019).

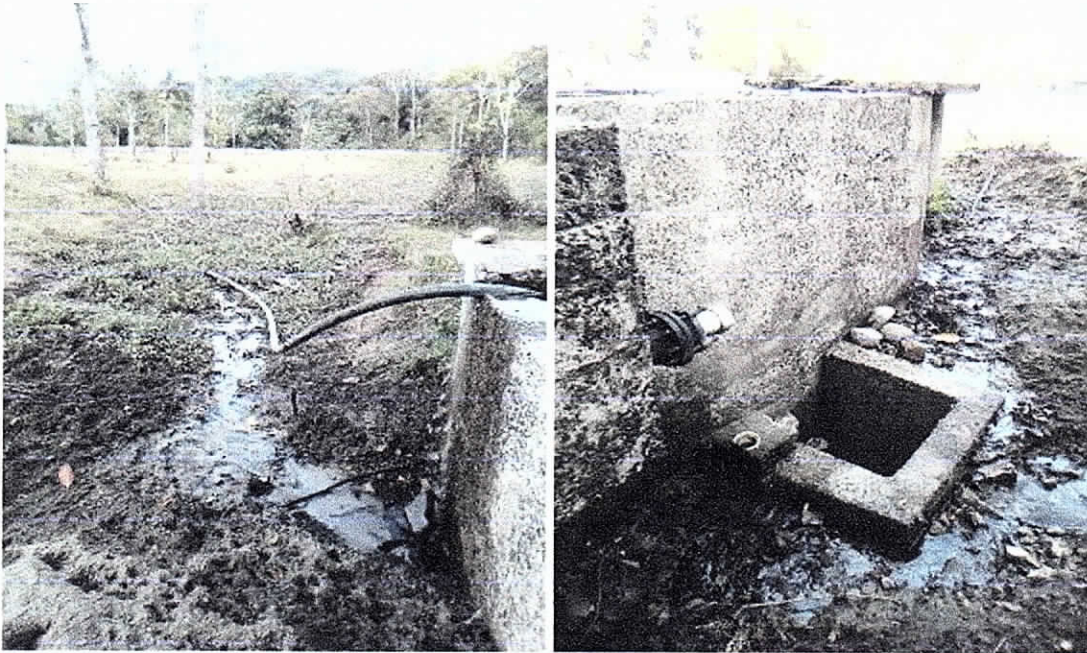
3.3.3 Persiste las fugas de agua en el sedimentador, las cuales una parte se quedan en el predio y otra retorna al río.

Fotografía 8 Y 9. Fugas de agua en el vertedero y captación ilegal. (Fuente: CORPOGUAJIRA 2019)
